INFORME TÉCNICO

Informe técnico Inspección visual **SALÓN ROUBILLARD** CES ALEJANDRO DEL RÍO

Puente Alto 2022

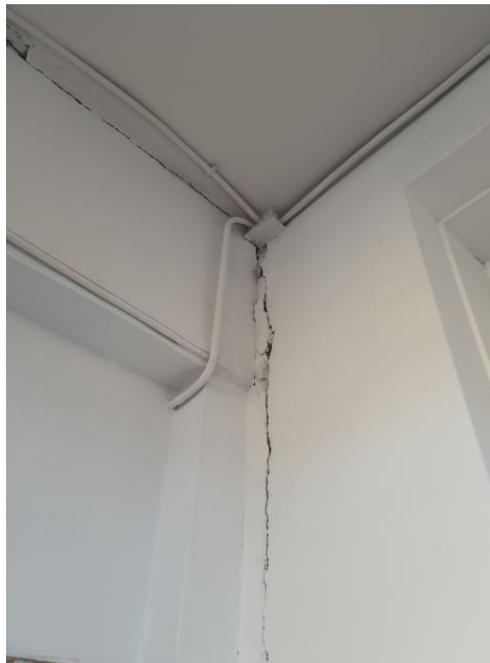
- En el 1er piso en acceso al salón desde el pasillo, donde existe una fisura vertical que se manifiesta por la unión entre 2 cuerpos que componen el edificio en ese punto. Esa junta de dilatación acusó el trabajo estructural debido al movimiento particular de ambos cuerpos al tener distintas inercias, por lo tanto, que presente fisuras no necesariamente se debe a un daño estructural.

Figura 1 Junta de dilatación encuentro pabellones.

En lo inmediato se recomienda realizar mejoramiento en junta de dilatación con el fin de evitar roturas de los elementos constructivos que afecten a la buena imagen del edificio.

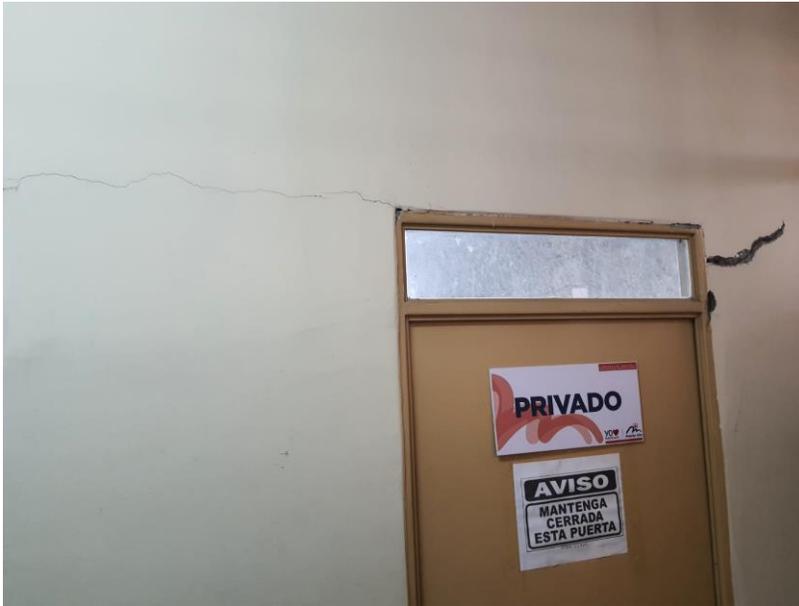
- En el 2do piso, existe una fisura de forma horizontal en los marcos de puertas del eje estructural, que no posee viga a la vista de empalme con el eje perpendicular del perímetro, es por eso que debió hacer un giro con el eje perpendicular más cercano produciendo estas fisuras.

Figura 2 Fisura horizontal (Falla superficial) muro longitudinal 2° piso

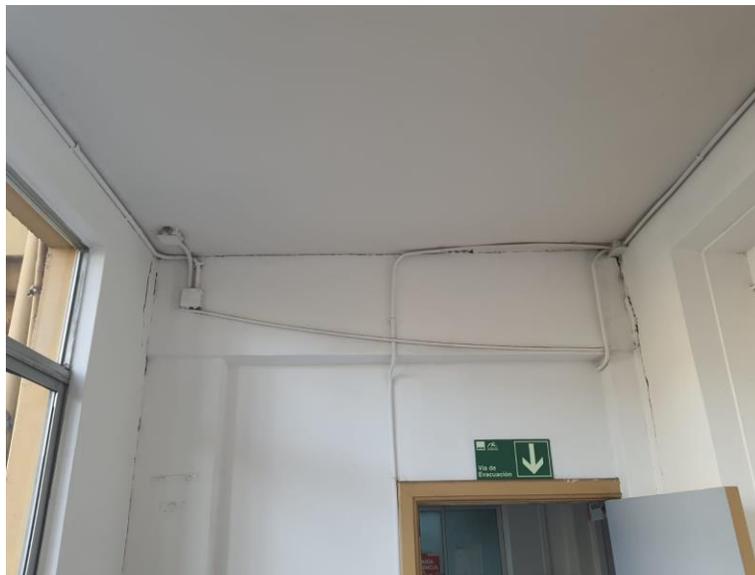
Figura 3 Fisura unión cielo falso muro sector junta dilatación.
