RESTAURACIÓN
TALLER MONTES BECKER

Restauración Conjunta Escultórica del Congreso Nacional, Santiago
Restauración Conjunto Escultórico del Congreso Nacional, Santiago

MEMORIA DE UN PROCESO DE RESTAURACIÓN: EL CONJUNTO ESCULTÓRICO DEL CONGRESO, SEDE SANTIAGO.

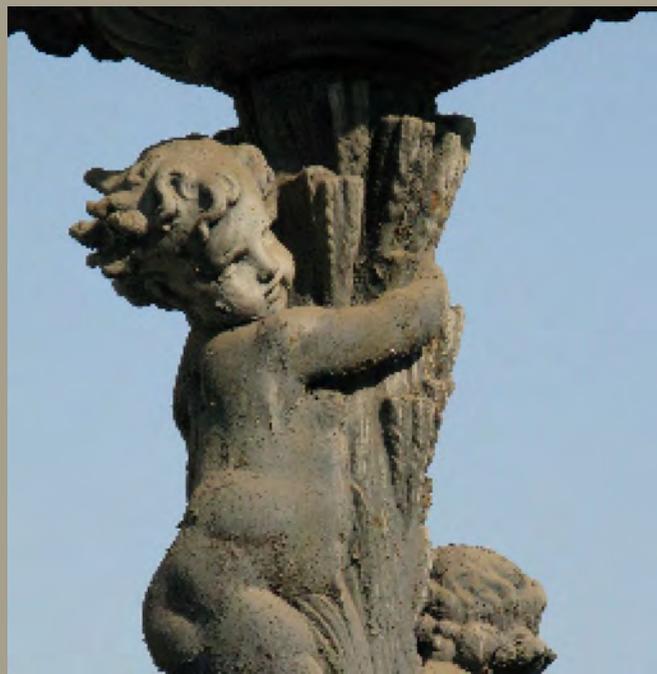
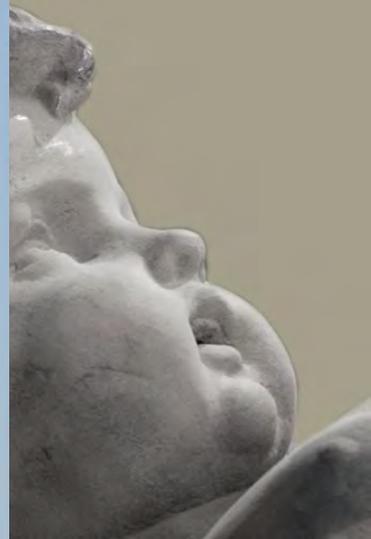
EN LO REFERIDO A LA FUENTE, APARTE DE LA GRAN CORROSIÓN Y AFECTACIÓN GENERAL DE LA SUPERFICIE POR DESADHERENCIA DE LAS CAPAS DE PINTURA, EL SISTEMA DE CAÑERÍAS ERA OBSOLETO Y SE ENCONTRABA EN MAL ESTADO DE CONSERVACIÓN. SE DECIDIÓ SU COMPLETA RESTITUCIÓN, ASÍ COMO POSTERIORMENTE SE INCORPORÓ EL SISTEMA DE BOMBAS Y LA MANTENCIÓN DEL SISTEMA HIDRÁULICO DE TODA LA FUENTE.

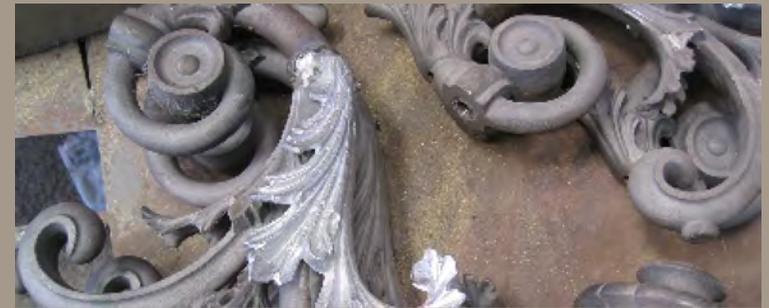
POSTERIOR A LA LIMPIEZA SUPERFICIAL, SE COMENZÓ CON EL TRABAJO EN LA CORONA. LA LIMPIEZA ABRASIVA INICIAL DIO CUENTA DE LA CORROSIÓN QUE AFECTABA A ESTA ZONA, SIENDO EVIDENTE EN EL SISTEMA DE SUJECIÓN DE LAS TULIPAS DE VIDRIO, QUE SE ENCONTRABA CORROÍDO COMPLETAMENTE CON PÉRDIDA DE MATERIAL. SE PROCEDIÓ AL DESARME TOTAL DE LA CORONA, ENCONTRÁNDONOS CON EL PROBLEMA DE LA CORROSIÓN DE LOS SISTEMAS DE PERNOS Y NIPLES, TODOS DE HIERRO ALTAMENTE CORROÍDO. DEBIERON UTILIZARSE PRODUCTOS ANTIÓXIDO Y ACEITES QUE PERMITIESEN SU DESARME.

UNA VEZ DESARMADAS LAS PIEZAS SE INTENTÓ RETIRAR EL SISTEMA ELÉCTRICO ANTIGUO, QUE DEBÍA SER REEMPLAZADO. PARA ELLO, DEBIERON RETIRARSE LOS CABLES SIN CORTARSE AL INTERIOR DE LA PIEZA, PERO FUE IMPOSIBLE SU RETIRO PUES SE HABÍAN APRETADO CON LA CORROSIÓN INTERIOR. SE OPTÓ POR LA APLICACIÓN DE

PRODUCTOS ANTICORROSIVOS PARA FACILITAR LA EXTRACCIÓN. UNA VEZ EXTRAÍDA LA CABLERÍA ANTIGUA, CADA PIEZA FUE LIMPIADA CON CHORROS DE ARENA TANTO EN SU PARTE EXTERIOR COMO INTERIOR, ASEGURANDO UN PASO EXPEDITO DE LOS CABLES NUEVOS QUE IBAN A CONFORMAR EL SISTEMA ELÉCTRICO.

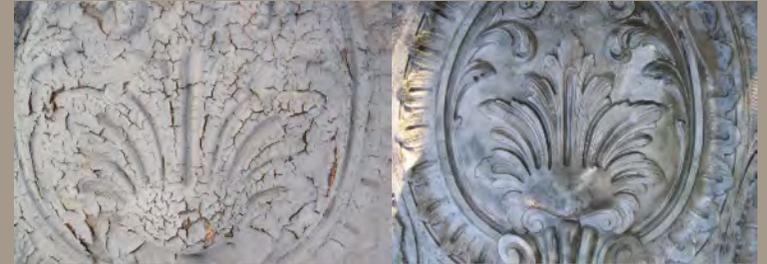
LA BASE, EXPUESTA A LA CORROSIÓN, SUFRIÓ TAMBIÉN GRANDES DAÑOS. PÉRDIDA DE MATERIAL Y DESCAMACIÓN POR CORROSIÓN, ADEMÁS DE DEBILITAMIENTO GENERAL. PARA NO REEMPLAZAR TODA LA BASE SE PROCEDIÓ A EXTRAER LOS TROZOS MÁS DAÑADOS,

EN LO REFERIDO A LOS PLATOS, LOS DAÑOS POR CORROSIÓN SE ENCONTRABAN FUNDAMENTALMENTE EN LAS PARTES SUPERIORES DONDE SE APOSABA EL AGUA, LLEGANDO A LA DESCAMACIÓN, LO QUE OBLIGÓ A REALIZAR UNA EXHAUSTIVA LIMPIEZA, QUE INCLUYÓ

LIMPIEZA MEDIANTE HIDROARENADO, ARENADO EN SECO Y LIMPIEZA MECÁNICA (MANUAL Y MEDIANTE USO DE HERRAMIENTAS ELÉCTRICAS) DADO SU ALTO NIVEL DE CORROSIÓN Y DESCAMACIÓN (EN HOJALDRE). LAS COLUMNAS (A LAS QUE LES FUERON RETIRADOS LOS NIÑOS ADOSADOS A ELLAS) MOSTRARON FISURAS Y FRACTURAS, DEBIDO A CORROSIÓN Y EXIGENCIA MECÁNICA DEL MATERIAL. CADA UNO DE ESTOS DAÑOS FUE SUBSANADO MEDIANTE USO DE SOLDADURA PARA HIERRO FUNDIDO Y REFUERZO ESTRUCTURAL CON PLETINA Y PERNOS DE ACERO. TODOS LOS SISTEMAS MECÁNICOS DE ARMADO (PERFORACIONES, CALGES, PERNOS, HILOS, GOLILLAS Y TUERCAS)
