MAT.: Informa respecto a contingencia de la empresa ESSAL, en la comuna de Calbuco, Región de Los Lagos.

MINUTA

RESPONDE REQUERIMIENTO, SEGÚN OFICIO N°48288 DEL 31.01.2020, DE LA H. CÁMARA DE DIPUTADOS, SUSCRITO POR EL H. DIPUTADO SR. FIDEL ESPINOZA.

Registro fotográfico de la fiscalización realizada el día 02.01.2020 y la realizada el día 16.09.2020.

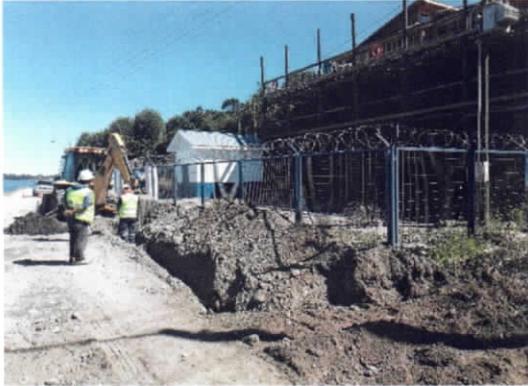
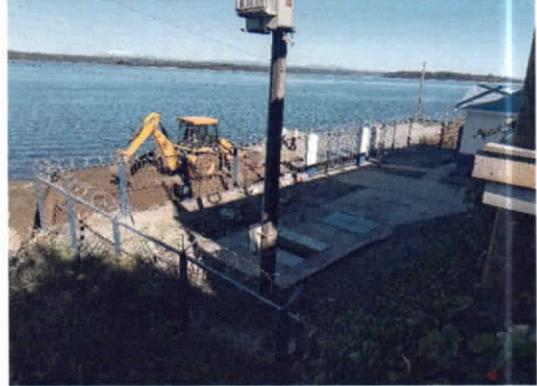
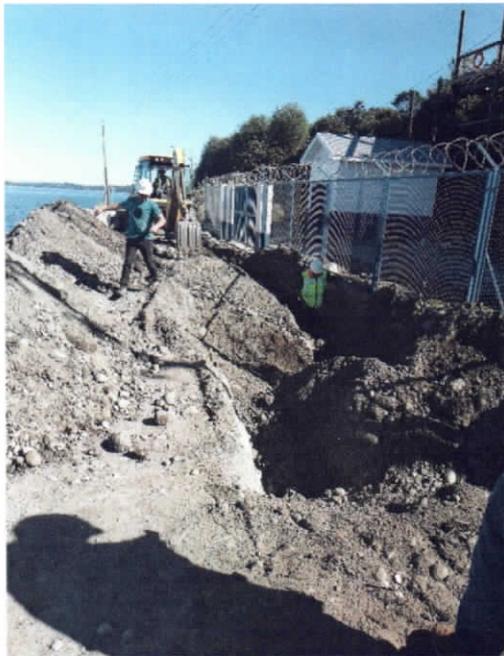
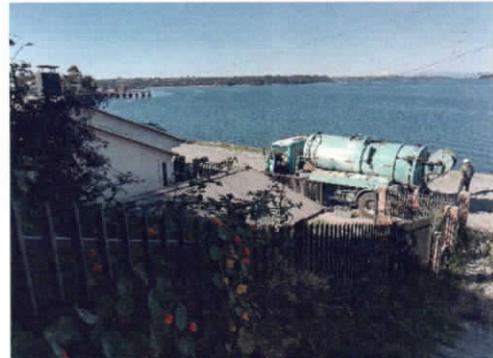
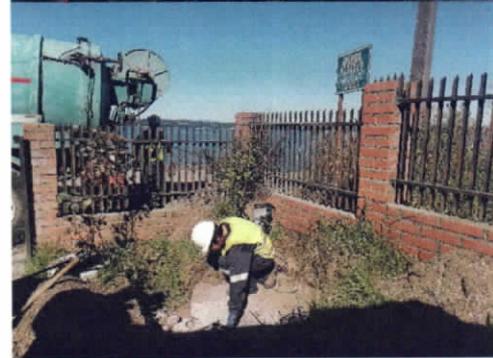
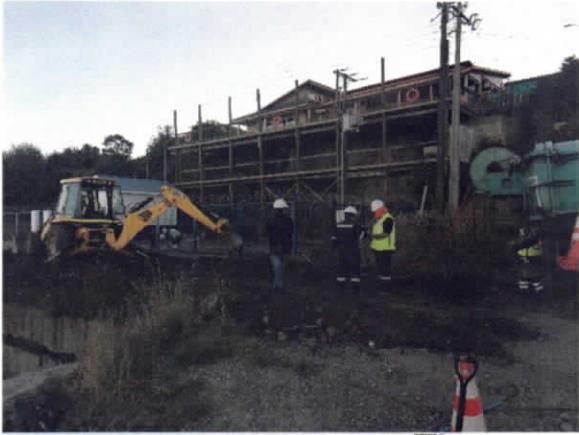
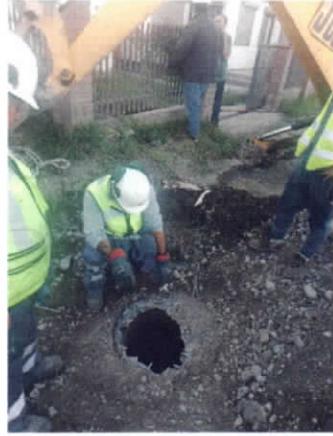
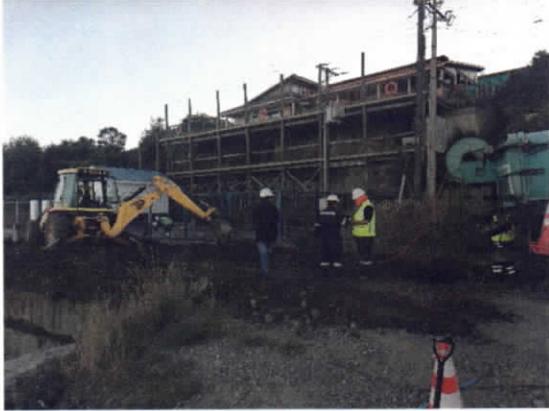
Fiscalización realizada el día 02.01.2020

2. Debido a la denuncia de descargas de aguas servidas hacia el mar, realizada por parte de un vecino, un profesional de este organismo fiscalizador, se desplazó a Calbuco para fiscalizar esta situación, verificando en terreno, que personal de la empresa se encontraba realizando trabajos de excavación para ubicar la tubería del colector obstruido y que llega finalmente, a la planta elevadora de aguas servidas (PEAS) Mackenna.

3. Esta condición operativa, de dicho colector, implicaba que el flujo de aguas servidas que estaba llegando a la PEAS Mackenna era mínimo, habiendo descarga de aguas servidas hacia el mar por tubería emplazada en calle Mackenna y funciona como aliviadero de tormenta de esta planta. Se revisaron todas las unidades de la PEAS, esto es cámara de rejillas, sentina, bombas, tablero eléctrico sin encontrar anomalías de funcionamiento de equipamiento.

4. Durante toda la tarde se realizaron maniobras, abriendo una zanja con máquina retroexcavadora para ubicar el punto de la obstrucción, y finalmente, se logra llegar a una cámara de inspección pública, en la calle Mackenna, la que se encontraba cubierta por ripio y desde allí, el camión limpia colector disponible, procede a desobstruir, parcialmente, el tramo afectado del colector aplicando limpieza con varilla y sistema miniyet. A las 20 horas, cesa el rebase de aguas servidas continuo hacia el mar, quedando el colector en una condición más estable de operación; liberando la mayor parte del flujo en dirección a la planta elevadora Mackenna. Estas maniobras igual fueron verificadas por el capitán de Puerto de Calbuco.

5. Ese día, se dejó pendiente trabajo de desobstrucción mayor con camión limpia colector Vactor con sistema hidroyet, dado que todavía quedó un taco de sólidos generando una leve obstrucción, la cual con los pulsos hidráulicos que llegaban desde la red, sobrepasaban el muro de tormenta produciendo vertido de aguas servidas intermitente, hacia el mar. Al día siguiente, esta Superintendencia, no pudo estar presente; sin embargo un profesional de la SEREMI de Salud que acudió a atender la denuncia por esta contingencia reportó a esta Superintendencia, el desarrollo de los acontecimientos, entre ellos la utilización del camión limpia colector hidroyet comprometido por la empresa sanitaria.

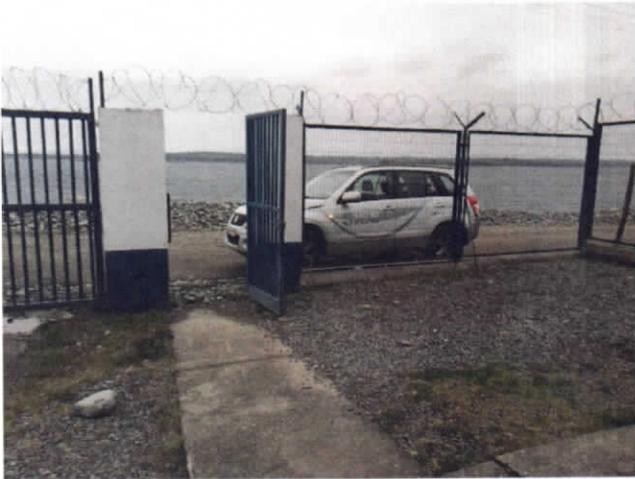
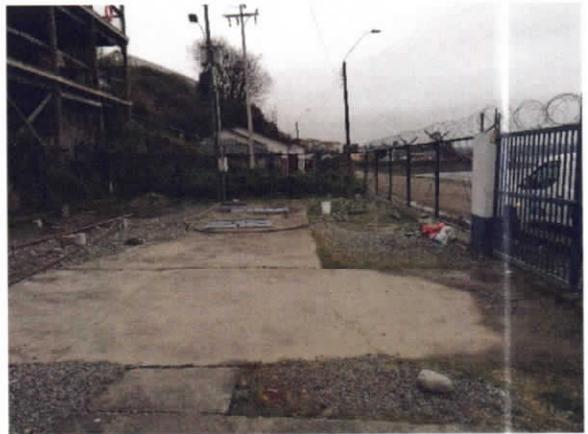
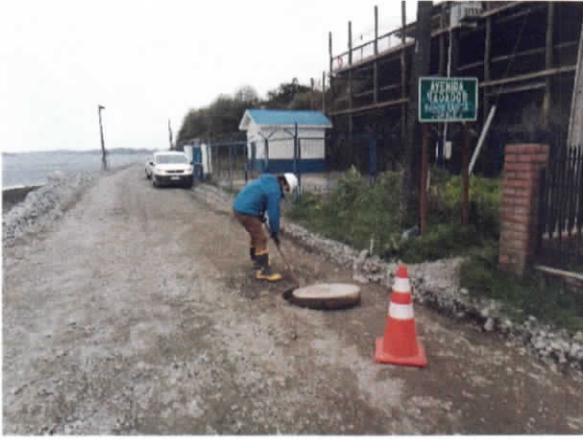
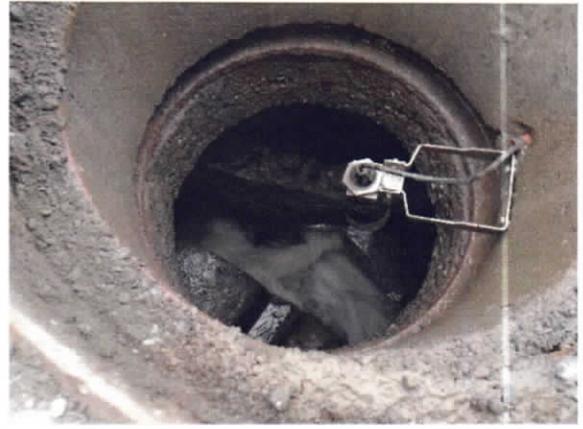
Fiscalización realizada el día 16.09.2020

15. Finalmente, el día 16.09.2020, se realizó fiscalización, presencial, a la PEAS Mackenna, como seguimiento al plan de invierno, ocasión donde se comprobó, en primer lugar, que la cámara de inspección pública, ahora se encuentra despejada y con libre acceso para efectuar limpiezas y revisiones del muro que funciona como aliviadero de tormenta, existiendo un sensor de nivel que permite tomar conocimiento en línea cuando llega al nivel de vertido y así lograr un mejor control, minimizando los eventos de descarga de aguas servidas ante situaciones de contingencias operativas o posibles obstrucciones en el colector afluente a dicha PEAS.
