OFICIO N° 18.639  
INC.: solicitud

Junto con el agrado de saludarla y deseando éxito en sus funciones, adjunto a Ud. Copia de Oficio ingresado a Contraloría General de la República el día lunes 4 de abril recién pasado y además agrego antecedentes que dicen relación con las Obras del Hospital Regional Concesionado de Antofagasta y también del Nuevo Hospital de Calama, ambos en construcción.

Estimado Contralor, la presente tiene por objeto adjuntar a Ud. antecedentes recabados por la suscrita y que justifican la siguiente solicitud de Fiscalización especial respecto de las Instalaciones Sanitarias que se están efectuando en el futuro Hospital Regional Concesionado de Antofagasta, actualmente en construcción.

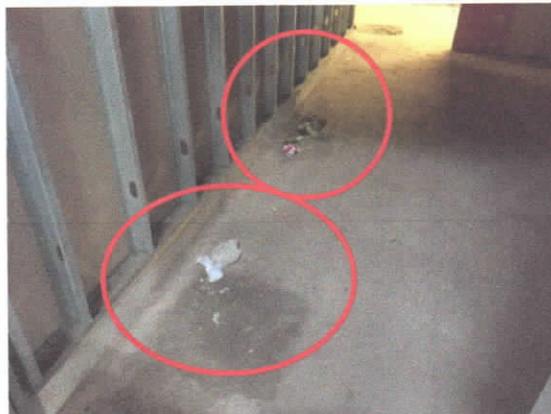
1) En relación a la instalación de las tuberías de las Redes de Saneamiento enterrado, en algunos sectores existe daños diversos, rotura de tuberías e ingreso de escombros al interior de la red de alcantarillado de aguas servidas.

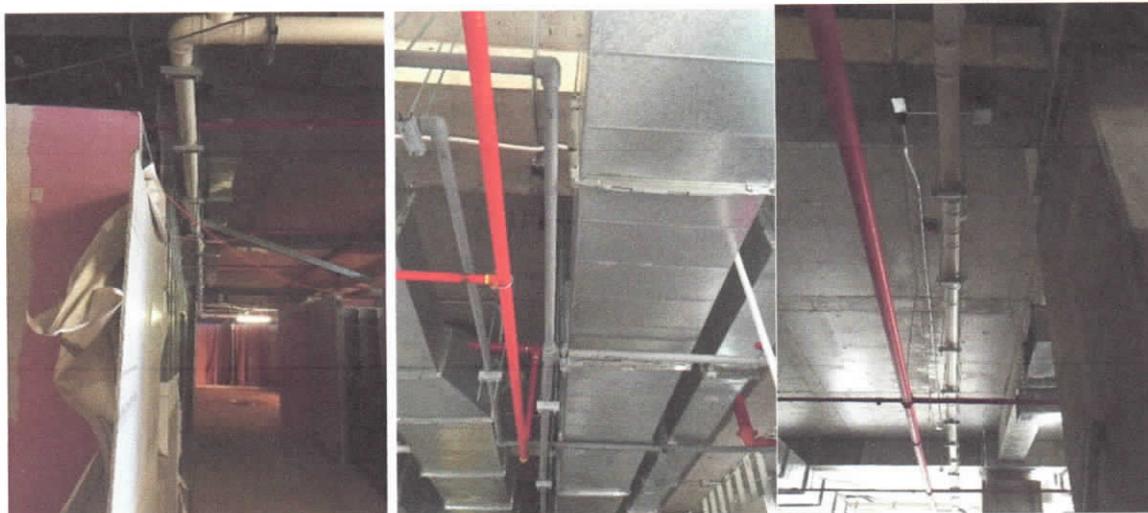
a) Trazado desalineado de tuberías; desfases en conexiones laterales.

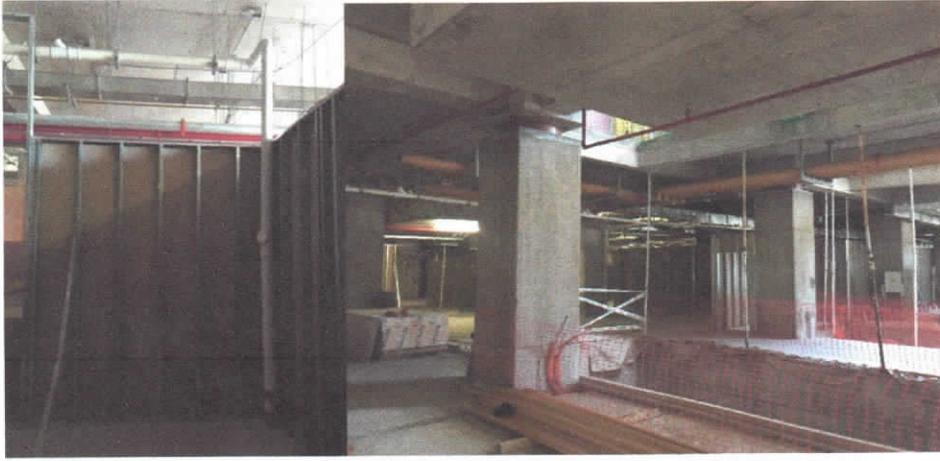
b) No se aprecia interfaz sísmica entre Tuberías y muros

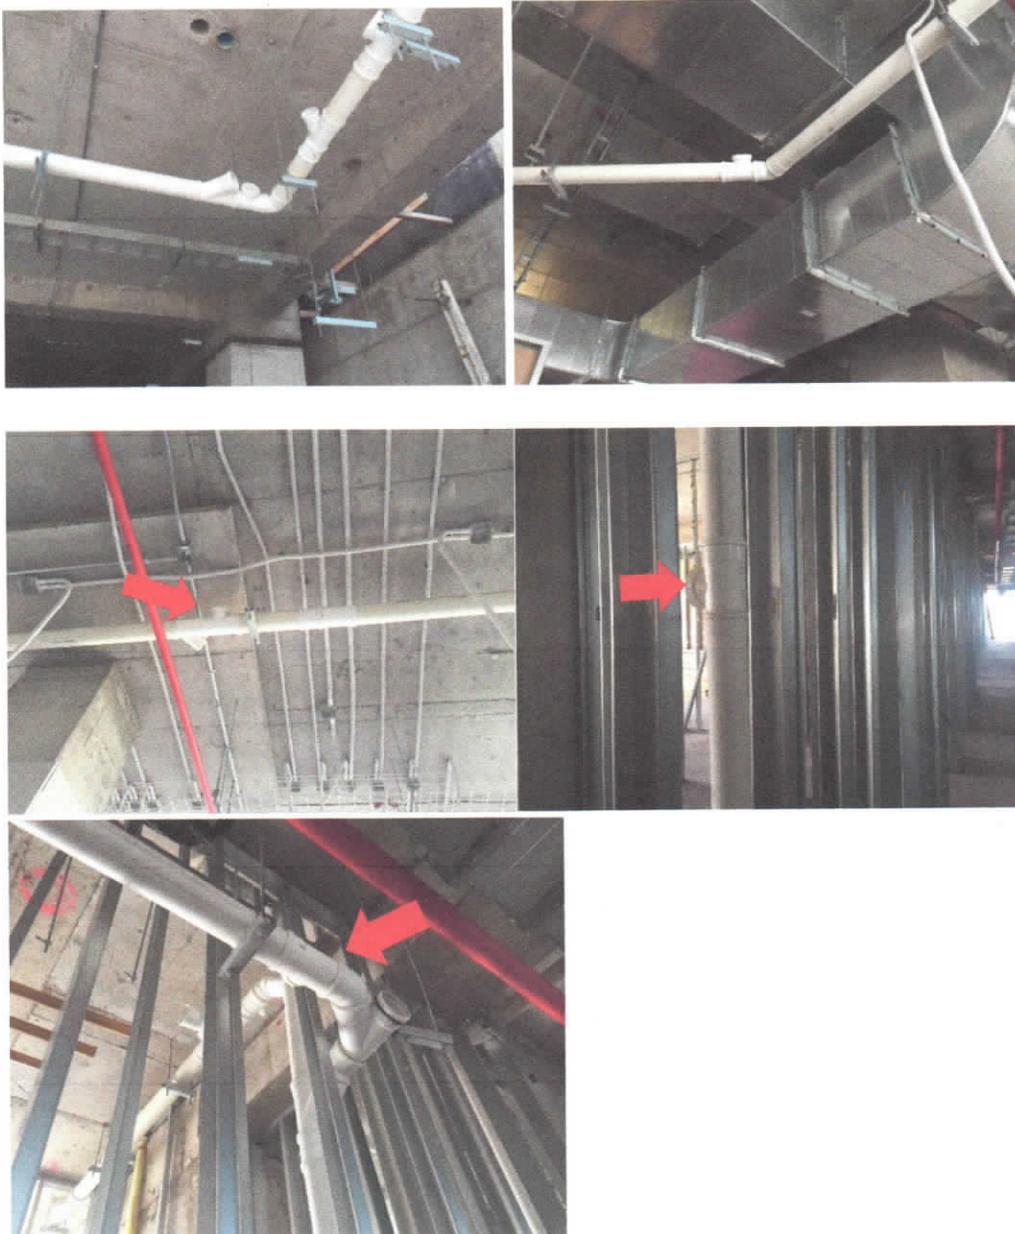
c) T de registro mal direccionadas, interferencia con estructuras vecinas impide acceso al registro.

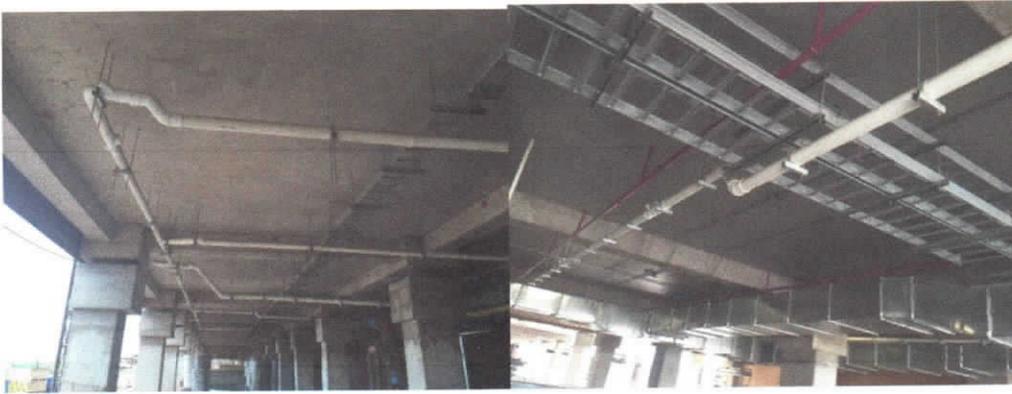
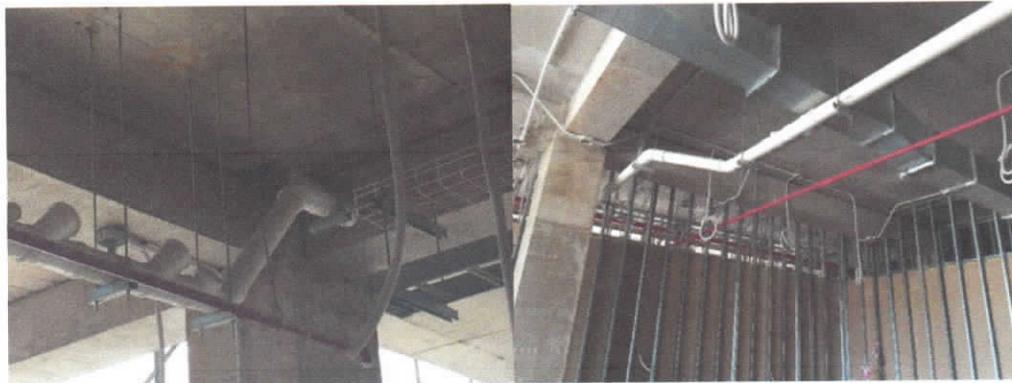
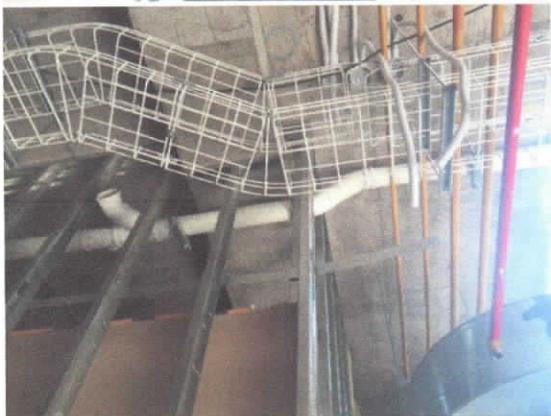
d) Cambios de pendiente con codos, para solucionar choque con estructuras:

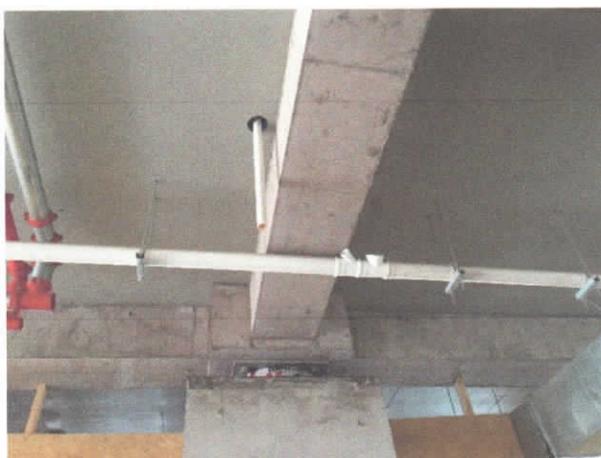
e) Vee mal posicionada, interferencia con viga;

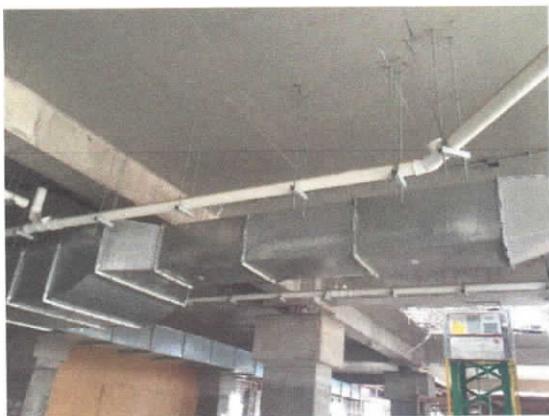
f) Tuberías sin protección en barras de soporte

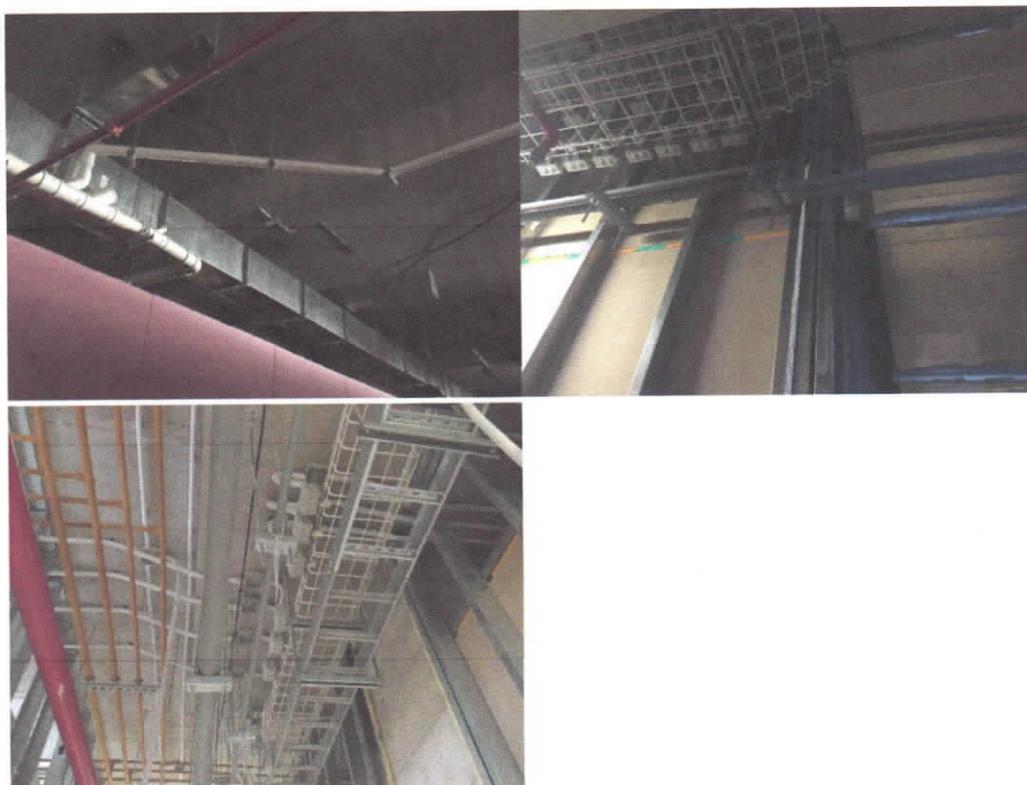
g) Abuso en el uso de codos y desvíos para solucionar choques de estructuras o necesidad de conexiones. Tuberías afianzadas a estructuras de alambre, mallas o uso de amarra cables para afianzar las tuberías.

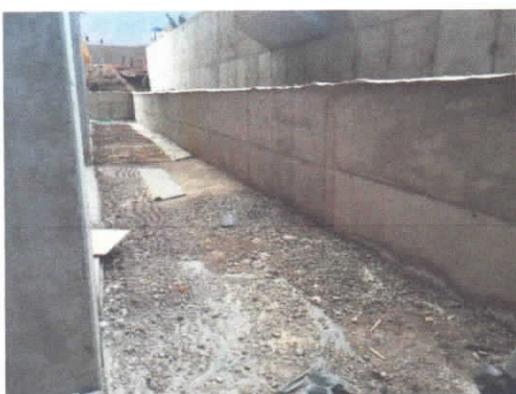
h) Ausencia de estructuras para canalizar aguas lluvias donde debería haberlas:

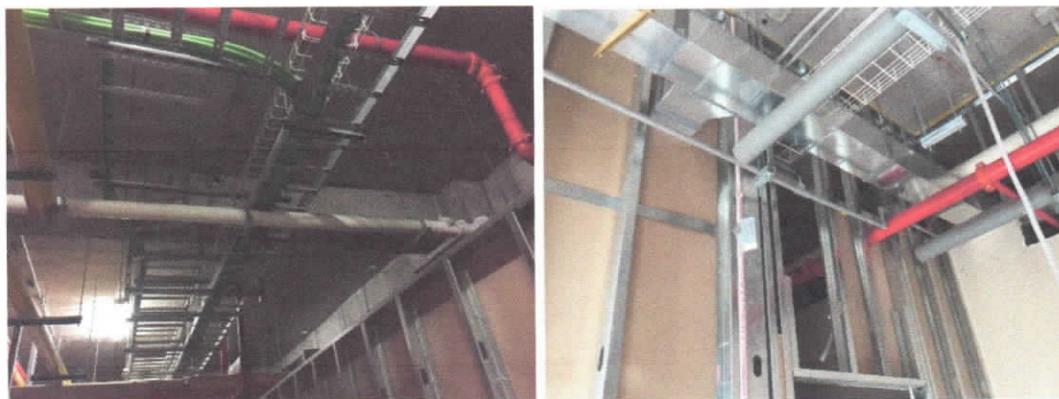
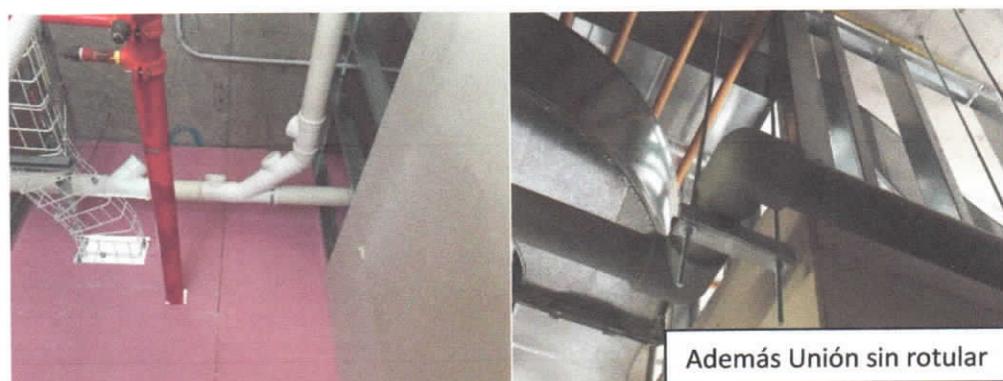
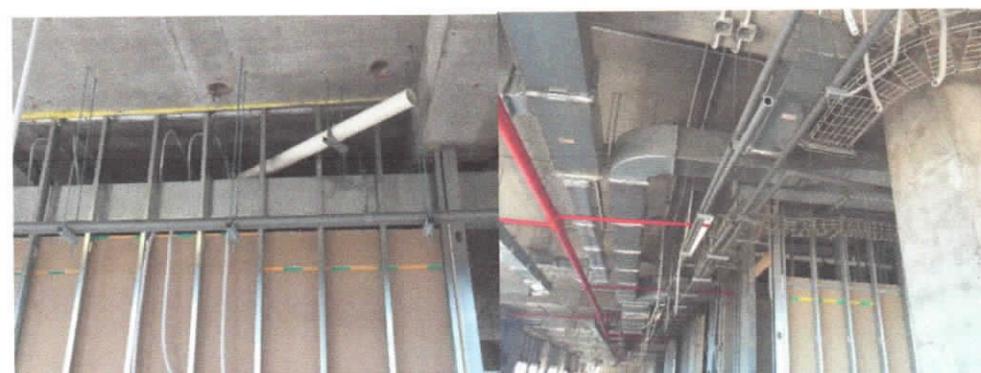
i) Red sanitaria en contacto con estructuras metálicas

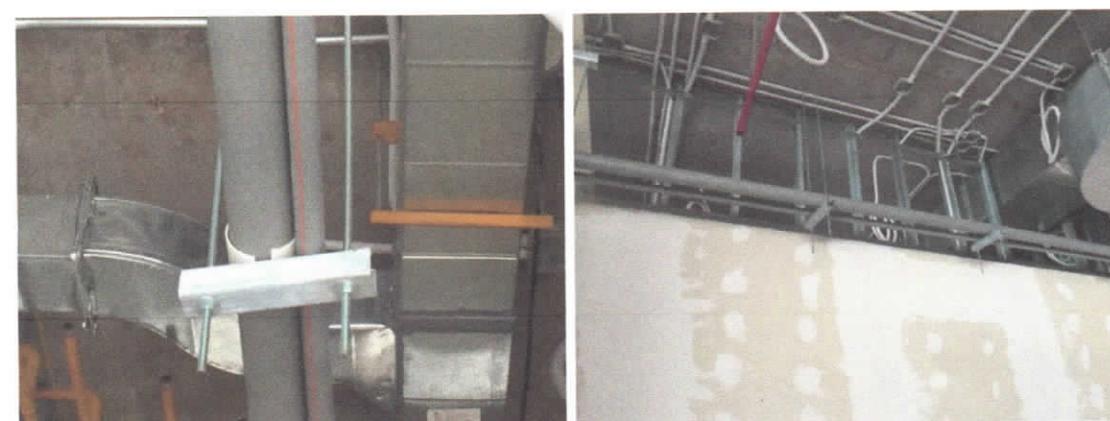
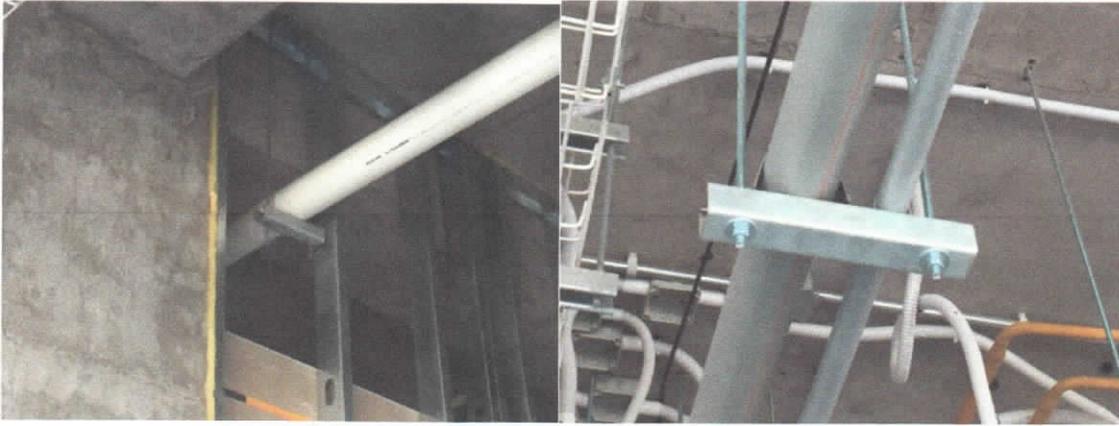
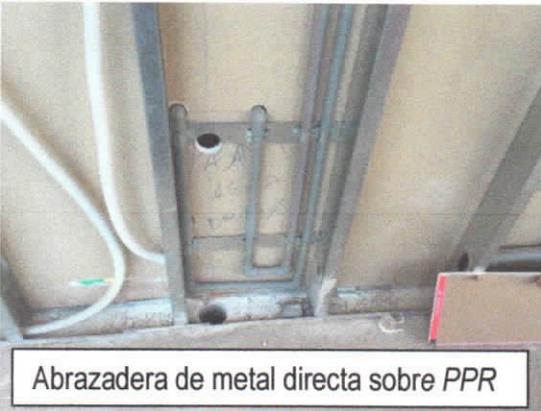
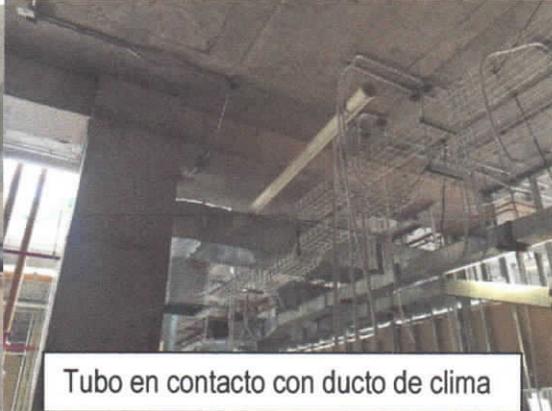
j) PPR con protección incorrecta o sin protección.

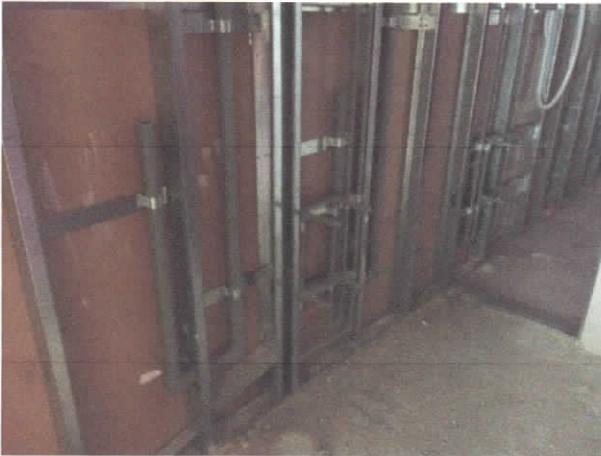
k) Abrazaderas no acordes a especificación

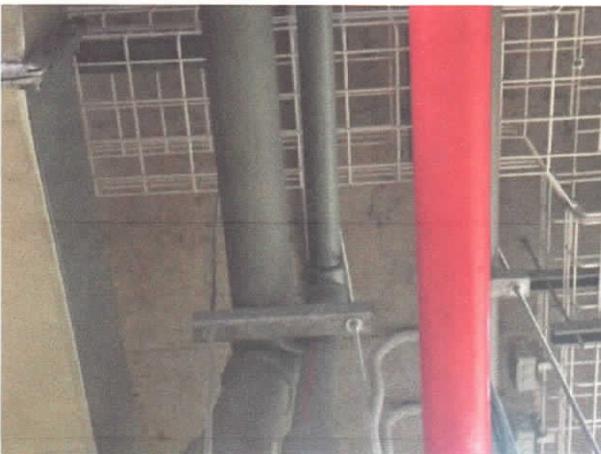
l) Soporte no recibe a las dos tuberías del tramo

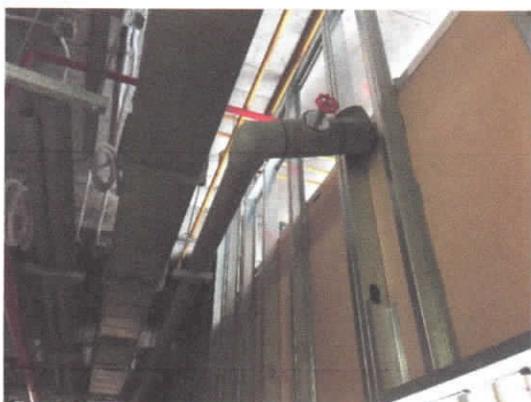
m) Problemas de trazado y cabida de instalación

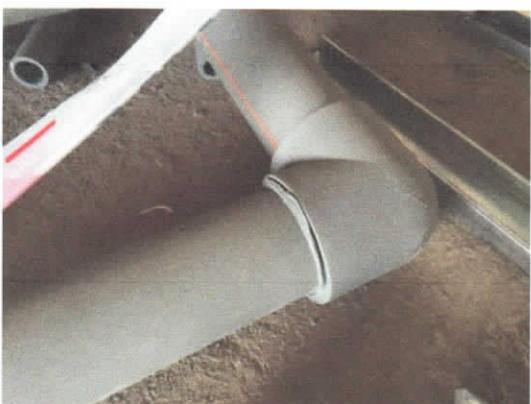
n) Defectos en uniones

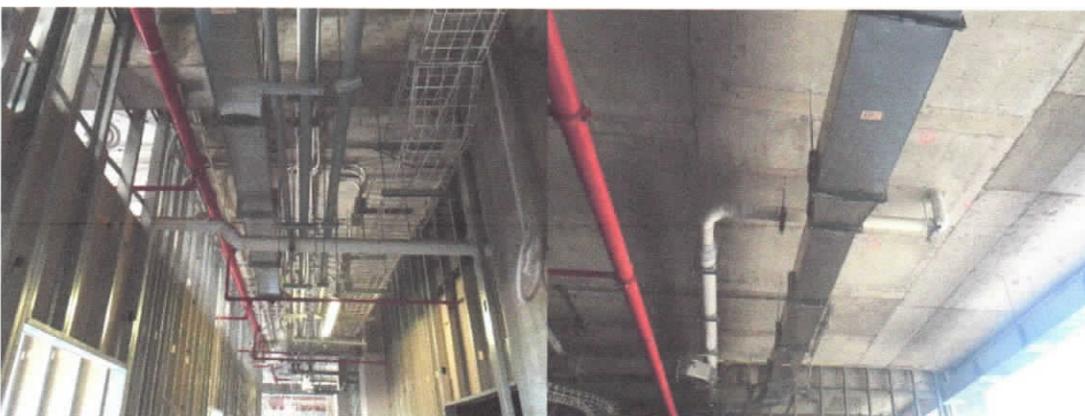
ñ) Cambio de pendiente con codos además de PPR en contacto con metal

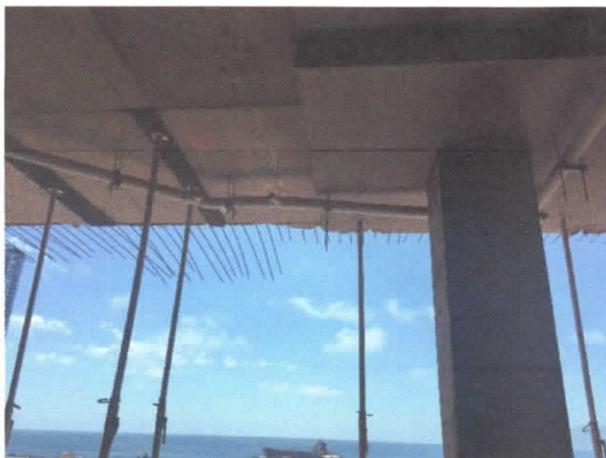
o) No se mantiene pendiente en tramo

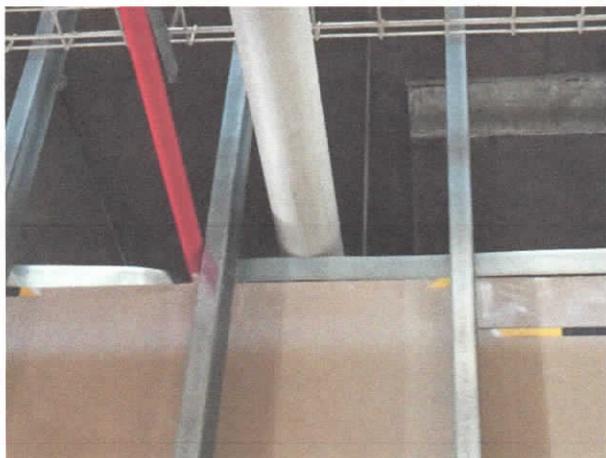
p) Tubo alcantarillado sobre banda estabilizadora

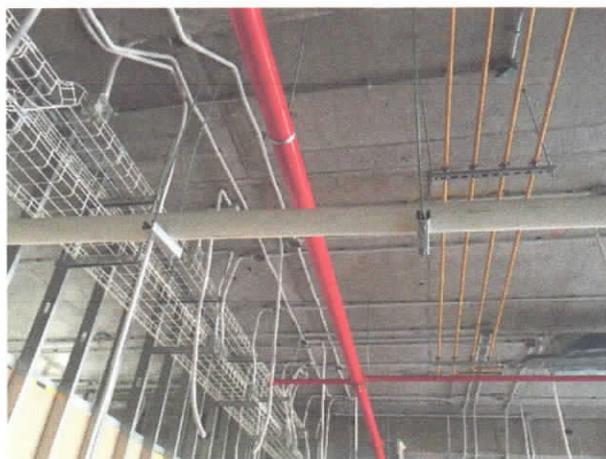
q) Sin abrazaderas ni protecciones

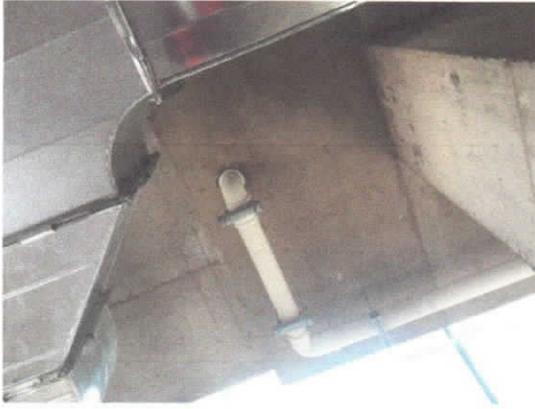
r) Pasada en losa sin sello

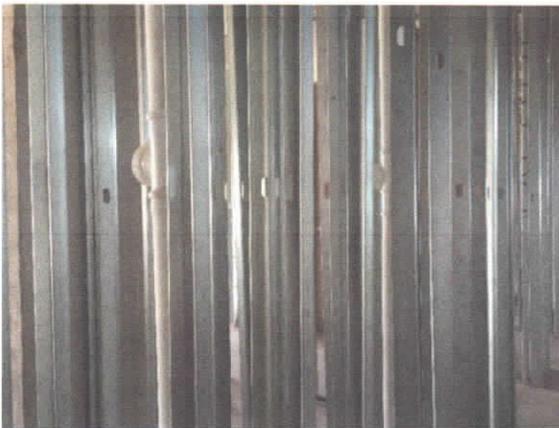
s) Instalación de montantes no permite la generación del espacio para la puerta de acceso a shaft

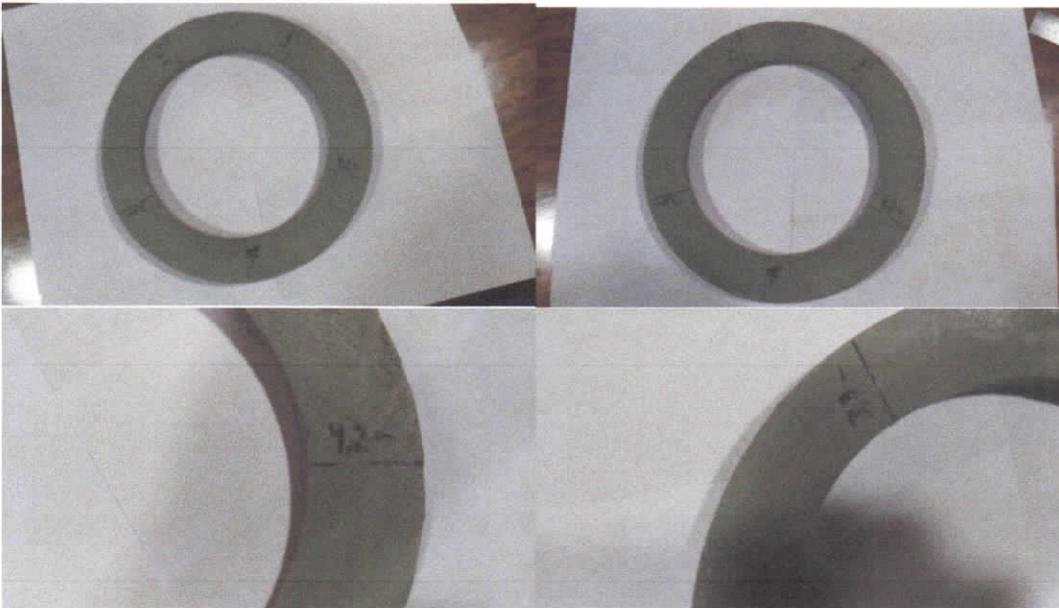
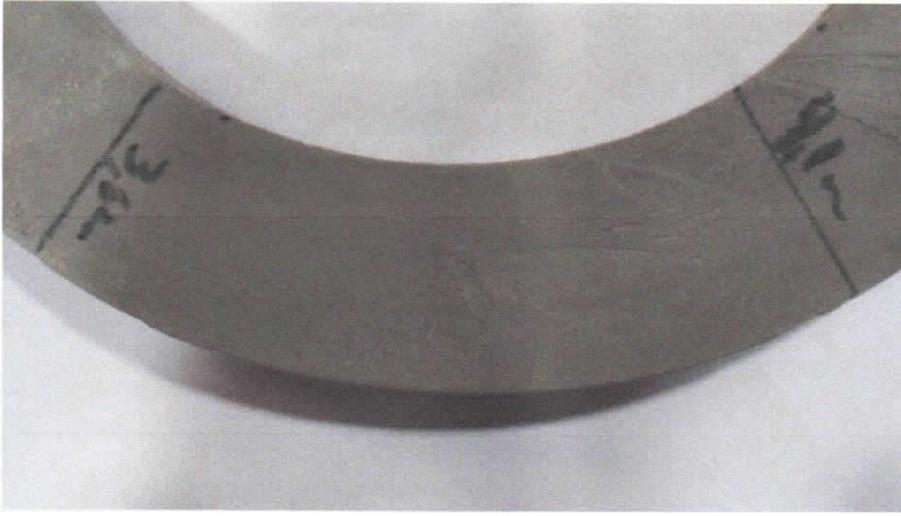
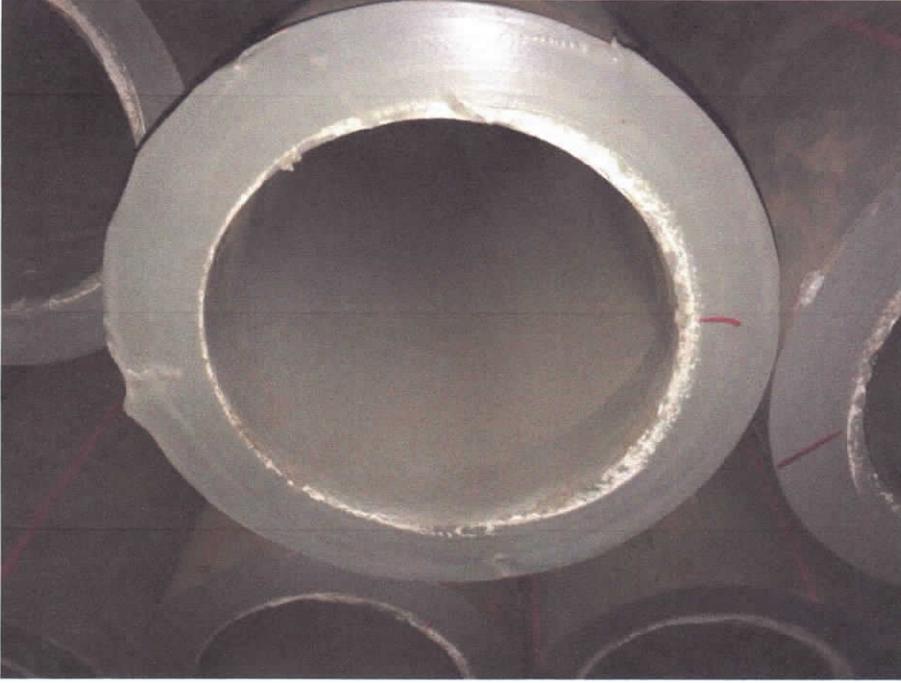
Indica que la Tubería no corresponde a un Polipropileno Tipo RCT Ppr/Fibra/Ppr, y que tampoco se podría decir que se trate de un Tubo de Polipropileno serie 3,2. En ambos casos la tubería analizada estaría fuera de norma.

El informe señala que la muestra tiene serias irregularidades en el espesor de la pared del tubo, cumpliría sólo con algunos diámetros exteriores no así con los interiores. En la parte más desfavorable de la muestra, la pared es 7 mm más delgada que el valor mínimo de la Norma; en el caso del grosor máximo según Norma, la muestra la sobrepasa en 3,3 mm.

t) Acercamiento a materiales utilizados

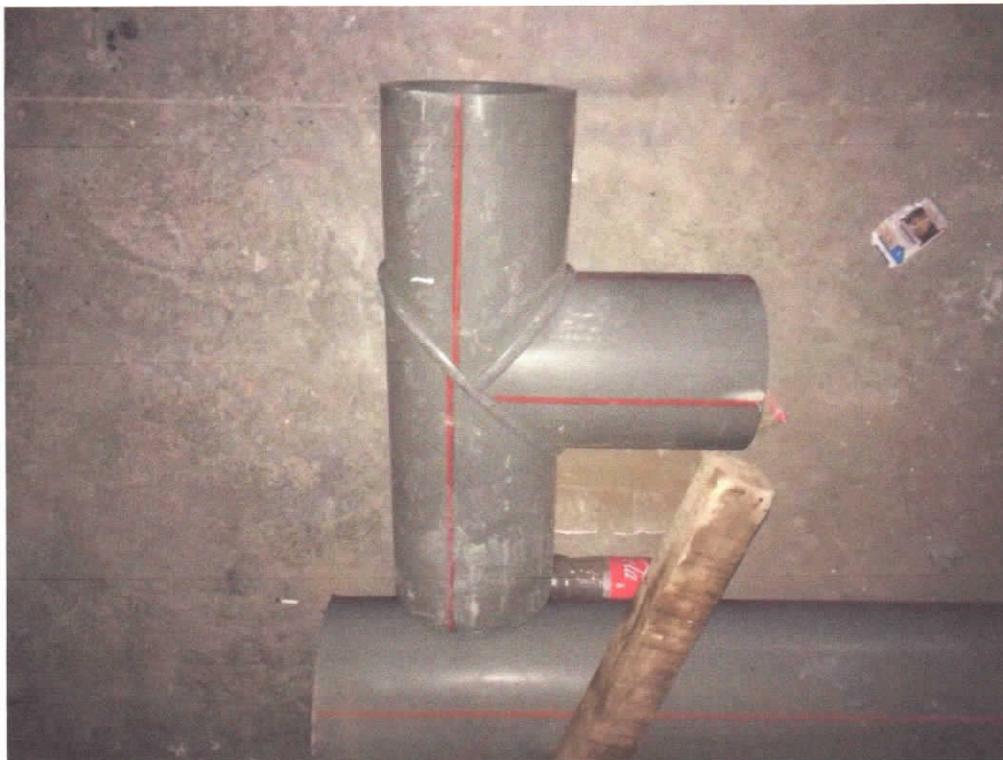
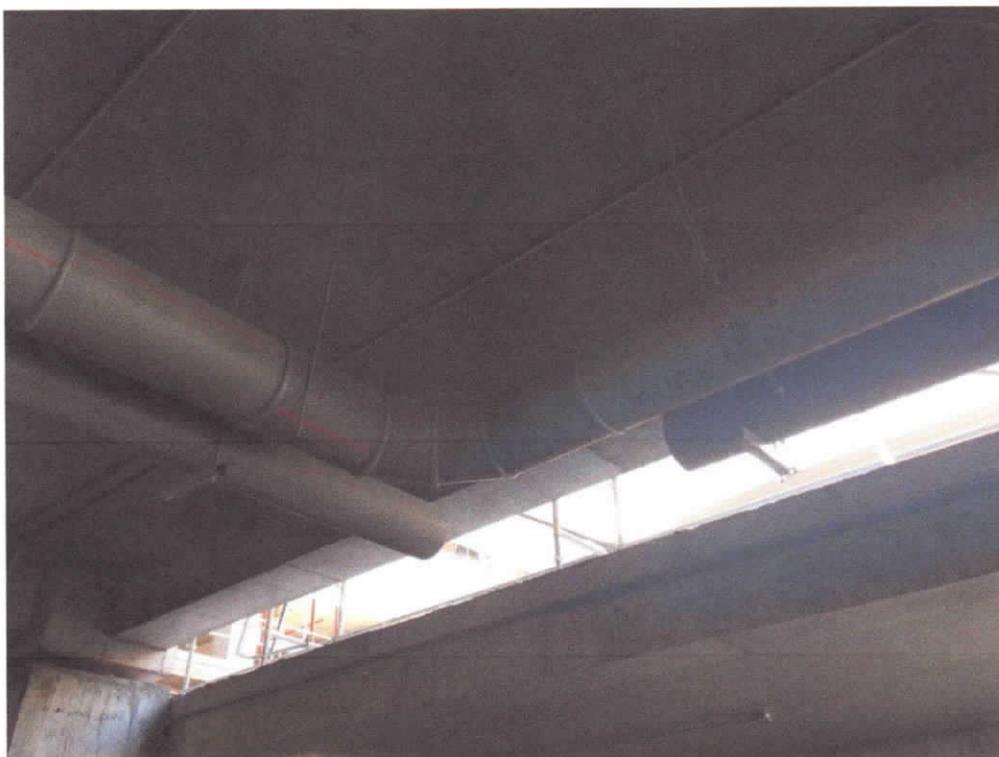
Finalmente, respecto de accesorios "hechizos" analizados, el informe señala que la deformación interna del tubo por la irregularidad de espesores provocará problemas serios en el sentido del fluido, generando torbellinos en las uniones. Además recomienda que las uniones deberían hacerse con copla de Unión cuando las paredes son irregulares y no por termo fusión ya que los tubos deben ser del mismo espesor y deben estar perfectamente alineados antes de ser Termo fusionados.

- 1) Tuberías que macroscópicamente no corresponderían con calidad de materiales solicitados en Especificaciones técnicas.
- 2) Fabricación "Hechiza" de accesorios de tuberías de diámetro mayor a 160 mm (codos; T; etc). Estimo que este es uno de los aspectos de mayor gravedad ya que con cortes biselados de las mismas tuberías y "soldadura" de estas piezas, es imposible que el accesorio resultante tenga la resistencia óptima para soportar el choque y cambio de dirección del caudal de aguas servidas de un edificio y características del Hospital que se construye, se debe considerar además que la fusión del material en los puntos de unión, provocará irregularidades en el Lumen del tubo, ocasionando alteraciones de un flujo que debiera ser laminar, de la misma manera en que una placa de ateroma altera el lumen de los vasos sanguíneos en la aterosclerosis, provocando a largo plazo acumulación de materiales y fragilidad en esos puntos.

u) Fabricación "Hechiza" de accesorios en diámetro mayor a 160 mm
