**ANT.:** Oficio 104-2022 Comisión del Medio Ambiente de la Cámara de Diputados.  
**(RIDEX 9040/2022)**

# **INSPECCION TÉCNICA COLECTORES PROYECTO HUMO VILLA FUTURO Y LEONERA**

Localidad: CHIGUAYANTE

Fecha Ejecución: 09-10/06/2022

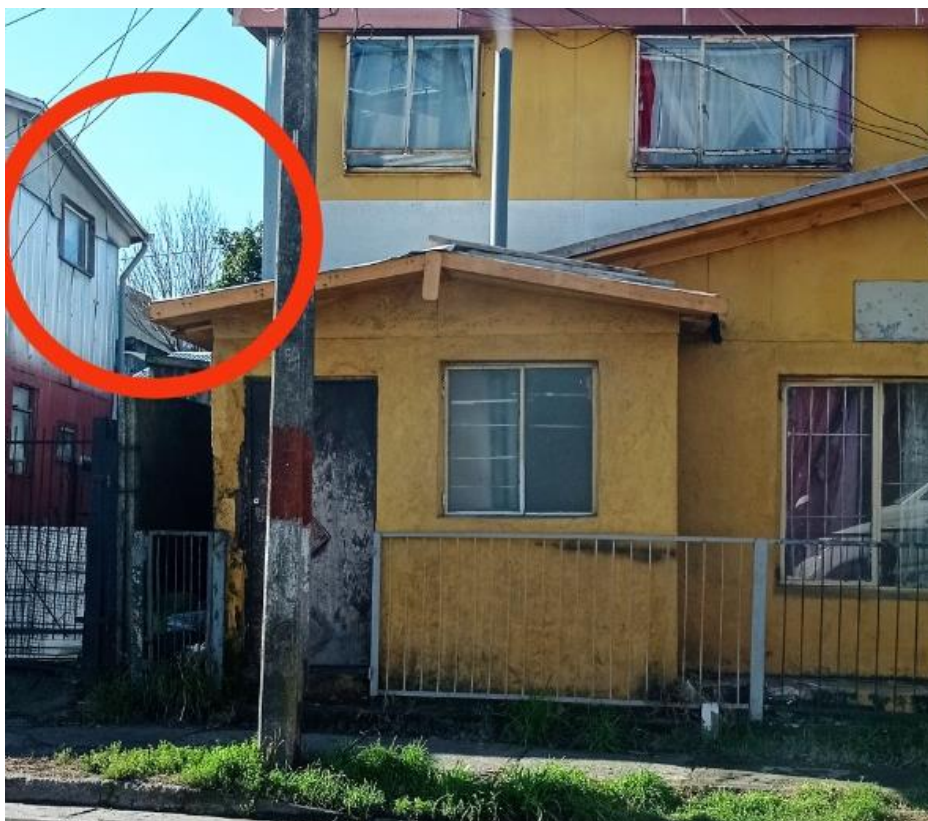
**ID Tramo:** 31274

**Hallazgo:** *Conexión ilegal de aguas lluvias a UD, se observa afloramiento de humo por canaleta y bajada de aguas lluvias.*

*Imagen vivienda con conexión ilegal*

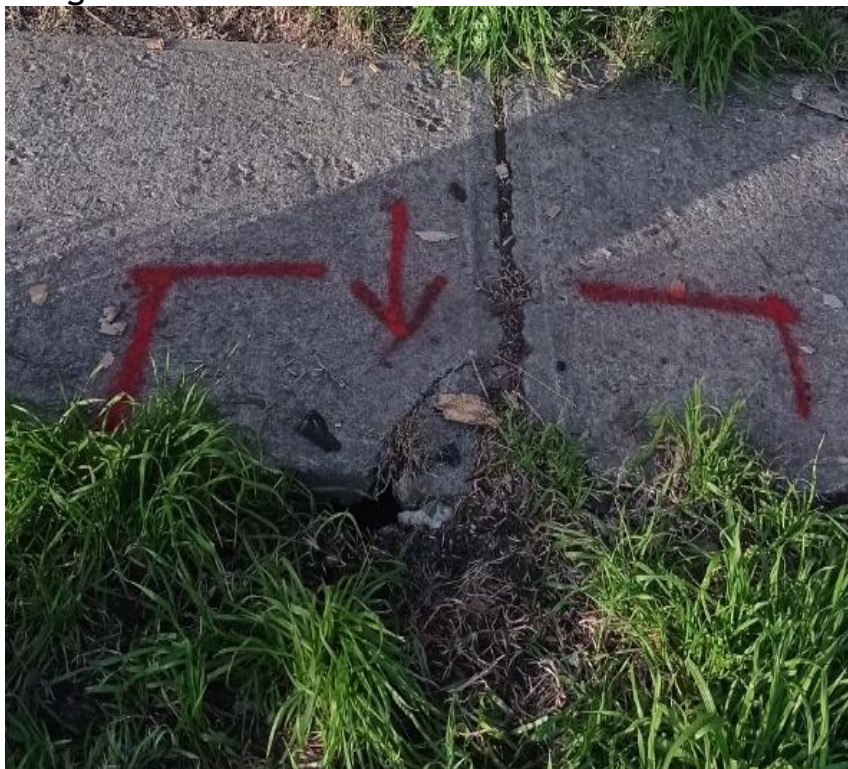
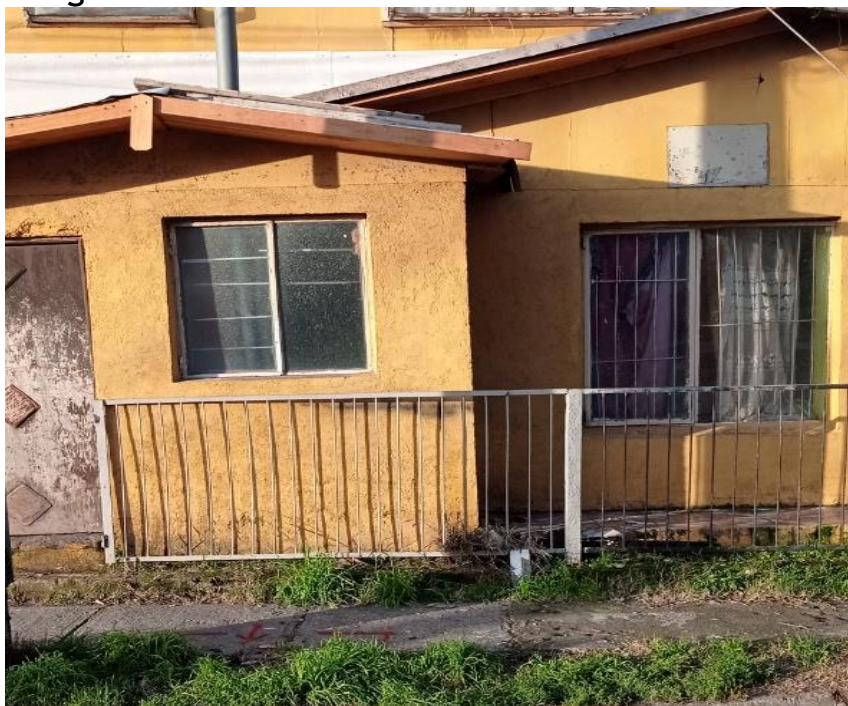
**ID Tramo: 31274**

**Hallazgo: Afloramiento de humo por vereda, posible rotura de colector.**

Imagen zona con afloramiento de humo.

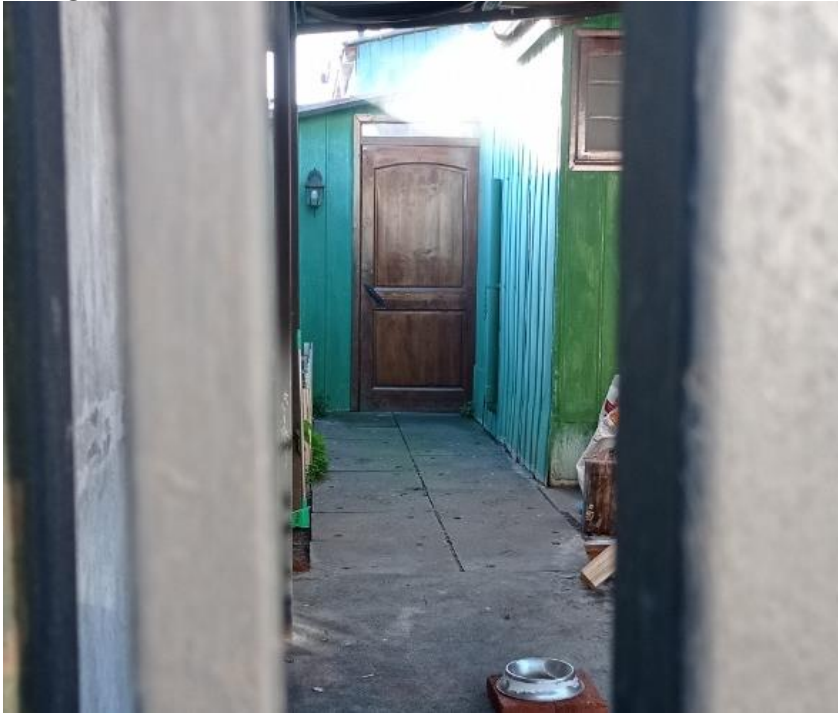
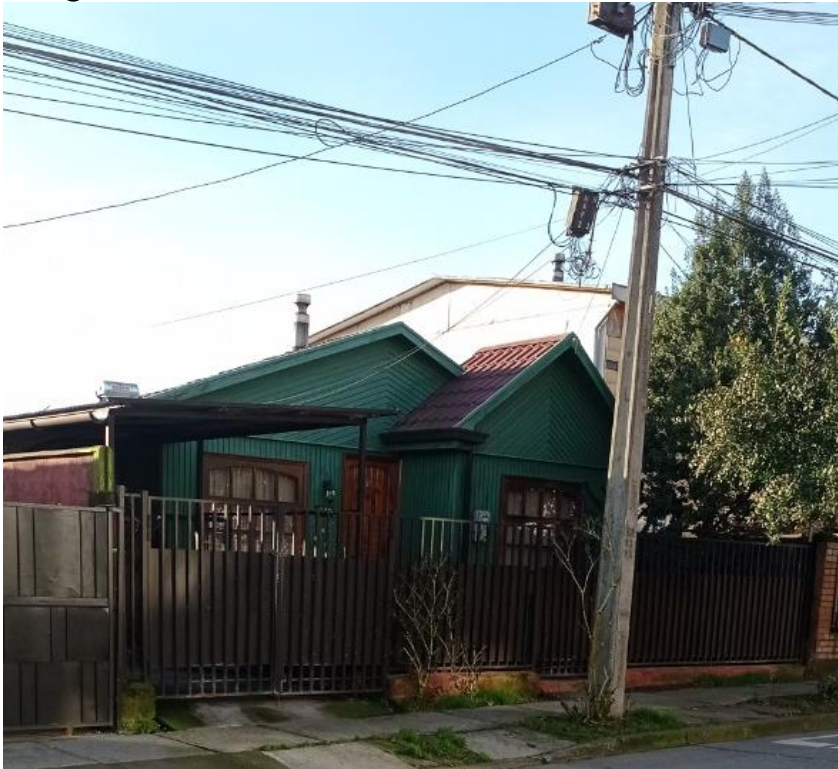
**ID Tramo:** 151199

**Hallazgo:** *Afloramiento en vivienda por ventilación de sanitarios.*

Imagen vivienda

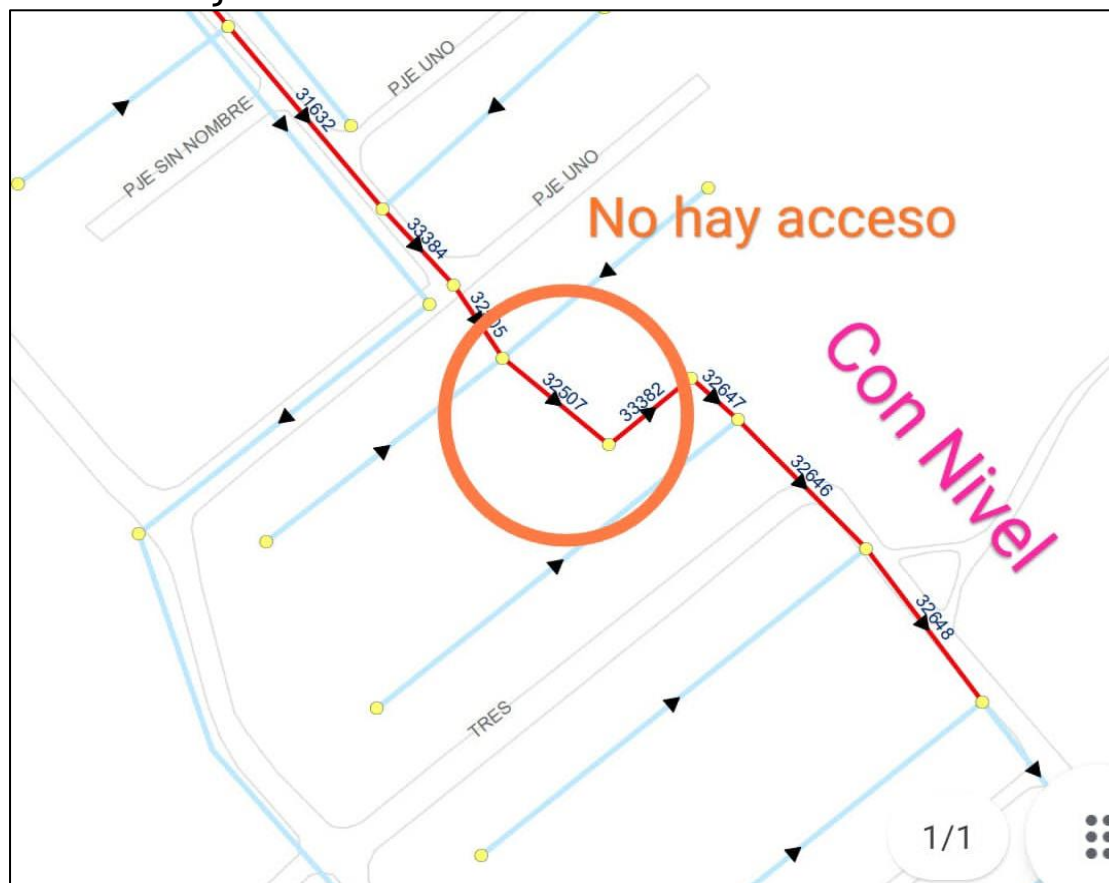
### Tramos no ejecutados:

Se realizó la inspección en 3 días consecutivos, no encontrando anomalías más que solo las reportadas y un tramo de colector que no se pudo realizar ya que la línea se encontraba con nivel y con cámara de inspección dentro de una toma de terreno, no teniendo acceso camión combinado para lavar y desobstruir la línea.
