INFORME DE INVESTIGACIÓN ACCIDENTE FATAL

CODELCO CHILE DIVISION EL TENIENTE

17 marzo 2023

Servicio Nacional de Geología y Minería | Sernageomin

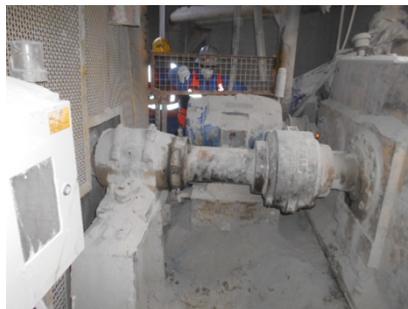
La puerta de acceso al lugar del accidente se encontró abierta sin candado debido a que en el piso se acumuló material fino que se solidificó impidiendo el cierre de la puerta.

Foto referencial del incidente o accidente.

El eje motriz de la Correa N°116 no tenía protecciones para evitar un contacto accidental con personas.

No estaba protegido el eje de la polea motriz de la correa transportadora 116, de un contacto accidental con personas.
