USAC N° 55/2023  
GBC

SEGUIMIENTO AL INFORME FINAL N° 378,  
DE 2022, SOBRE AUDITORÍA A LA  
EJECUCIÓN DEL PROYECTO  
“REPOSICIÓN DEL ESTADIO MUNICIPAL,  
COMUNA DE SAN ANTONIO”, DE LA  
DIRECCIÓN DE ARQUITECTURA REGION  
DE VALPARAÍSO.

VALPARAÍSO, 31 de agosto de 2023

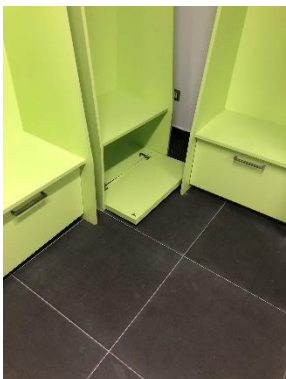
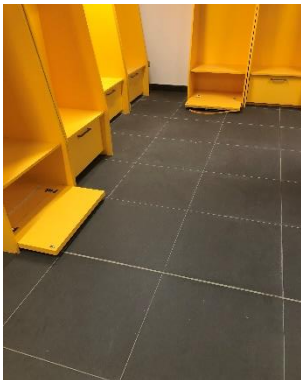
Lo anterior, fue confirmado en la visita de validación efectuada por personal de esta Contraloría Regional, el 13 de junio de 2023, en que no se observaron saltaduras, perforaciones, rayaduras, o desprendimientos de tiradores. No obstante, se constató que algunas puertas inferiores de los camarines se encuentran con sus bisagras desprendidas (fotografías N<sup>os</sup> 1 y 2, del Anexo).

| Foto N°1: Puertas inferiores de los camarines con sus bisagras desprendidas | Foto N°2: Puertas inferiores de los camarines con sus bisagras desprendidas |

En virtud de que se corrigieron las deficiencias cuestionadas, se da por superada la observación, en el entendido que al momento de efectuar la recepción definitiva de la obra se exigirá la regularización de las bisagras desprendidas, lo que deberá ser verificado por la Unidad de Auditoría Interna de la DRAV.

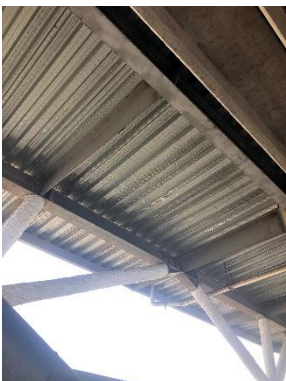
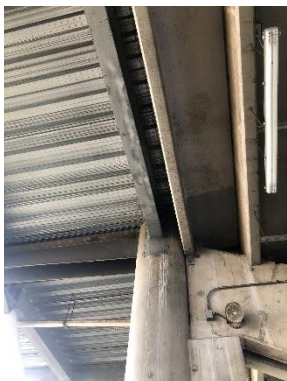
- No ha sido pintado el entramado que soporta las placas colaborantes del edificio poniente, tales como vigas metálicas IPE 240, IPE 500 del nivel +9,34 y vigas metálicas VT5, VT2, VT1, IPE 200 y 500, del nivel +15,13, que debían tener un tratamiento F-120, ello debido a que fueron consideradas como un solo paquete estructural al estar bajo la losa de hormigón (fotografías N°s 3 y 4, del Anexo).

| Foto N°3: Entramado que soporta las placas colaborantes del edificio poniente no se encuentran pintadas con protección F-120. | Foto N°4: Entramado que soporta las placas colaborantes del edificio poniente no se encuentran pintadas con protección F-120. |

Por otra parte, la decisión de la Municipalidad de San Antonio de considerar las vigas bajo losas colaborantes como paquete estructural de resistencia al fuego F-120 y eliminar la partida de protección ignífuga, sin un acto administrativo que formalice dicha modificación, contraviene lo dispuesto en la cláusula octava del convenio mandato aprobado mediante la resolución exenta N° 88, de 2017, que dispuso que las modificaciones debían ser aprobadas por escrito por el mandante, sin que tampoco se haya acreditado la existencia de una evaluación técnica y económica que justifique esa determinación, por lo cual, esa entidad comunal deberá efectuar el estudio técnico respectivo que concluya que la solución adoptada cumple con el Estudio de Resistencia al Fuego, de la OGUC, capítulo 3, o en su defecto, exigir al contratista la aplicación de la protección ignífuga especificada, además de formalizar dicha modificación.

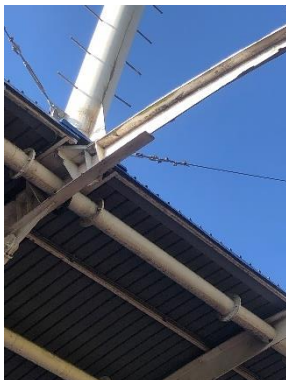
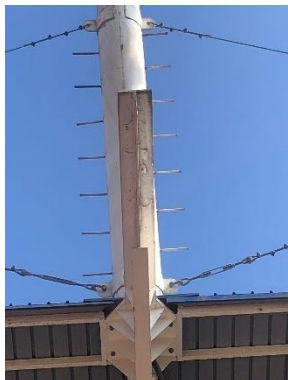
- Si bien se constató que las vigas bajo cubierta de techo VT4, VT3, Costaneras 100x50x3, 16SCH30, 8” (estructura de techumbre de las graderías del estadio), se encuentran pintadas con protección F-60, continúa observándose desprendimiento de pintura en algunos perfiles (fotografías N°s 5 y 6, del Anexo).

| Foto N°5: Desprendimiento de pintura en estructura de techumbre de las graderías del estadio. | Foto N°6: Desprendimiento de pintura en estructura de techumbre de las graderías del estadio. |

Asimismo, se mantiene lo objetado para las vigas bajo cubierta de techo VT4, VT3, Costaneras 100x50x3, 16SCH30, protegidas con resistencia al fuego F-60, que aún mantienen desprendimiento de pintura, debiendo la DRAV exigir su regularización al momento de efectuar la recepción definitiva.

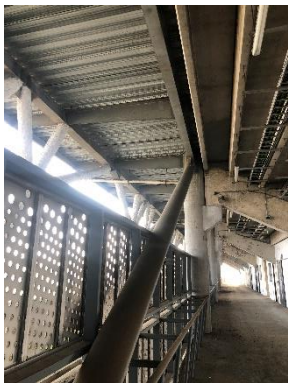
- Las diagonales metálicas de acero 10SCH 20, a las que originalmente se les debía aplicar pintura intumescente F-120, no han sido protegidas con mortero ignífugo F-120 (fotografía N° 7, del Anexo).

| <p>Foto N°7: Diagonales metálicas de acero 10SCH 20, sin pintar con protección F-120.</p> | <p>Foto N°8: Cancha de pasto sintético continúa con desniveles y propagación de maleza.</p> |

Al tenor de lo expuesto, se mantiene la observación respecto de las vigas de techo IPE 200 del nivel +17,83 y las diagonales metálicas de acero 10SCH 20, hasta que se encuentren protegidas con resistencias al fuego F-60 y F-120, respectivamente, debiendo la DRAV exigir su cumplimiento al contratista.

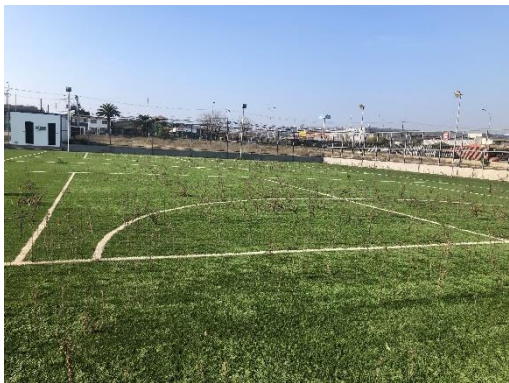
Sin perjuicio de lo expuesto por la entidad, no se aportaron antecedentes que acrediten que el contratista dio cumplimiento a la preparación de bases y subbases de la cancha -ítem 4.1.4 Pasto Sintético de las EETT-, antes de recibir el pasto sintético, que permitan respaldar que las deficiencias corresponden a un error de diseño, constatándose durante la visita de validación efectuada al estadio, que estas aún se mantienen (fotografía N° 8, del Anexo).

En consecuencia, se mantiene la observación, correspondiendo que la DRAV en coordinación con el IND y la municipalidad, adopte las acciones necesarias para regularizar los desperfectos observados en la cancha de pasto sintético, respecto de lo cual deberá informar documentadamente a esta Contraloría Regional, cargando los medios de verificación pertinentes en el Sistema de Seguimiento y Apoyo CGR, en el plazo de 60 días hábiles.

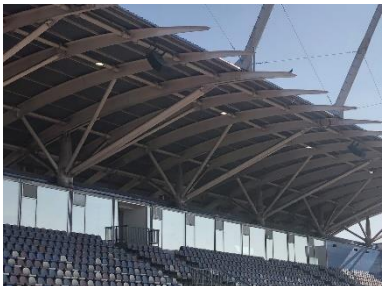
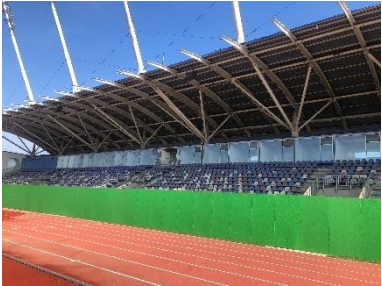
Sin embargo, se detectó que el conjunto de luminarias ubicado en la mitad sur de la galería poniente (tablero N° 29), se encuentra

sin suministro eléctrico, debiendo mantenerse lo observado en este aspecto (fotografías N<sup>os</sup> 9 y 10, del Anexo).

| <p>Foto N°9: Luminarias de la galería poniente del estadio, mitad norte funcionando.</p> | <p>Foto N°10: Luminarias de la galería poniente del estadio, mitad sur, sin funcionamiento.</p> |

Conforme a lo anterior, la DRAV deberá corregir dicho desperfecto de iluminación, lo que deberá informar y acreditar a esta Contraloría Regional, en el plazo de 60 días hábiles, cargando los medios de verificación pertinentes en el Sistema de Seguimiento y Apoyo CGR.

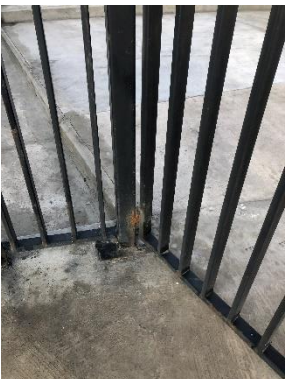
Sin perjuicio de lo anterior, durante la visita de validación efectuada a las instalaciones el 13 de junio de 2023, se constató que continúa existiendo corrosión en los perfiles de portones, bisagras, barandas, placas y mallas metálicas de los cierres perimetrales del recinto, en las rejas de la cancha principal y de pasto sintético, puertas microperforadas y correderas (fotografías N<sup>os</sup> 11 al 16, del Anexo).

| <p>Foto N°11: Bisagras con presencia de corrosión</p> | <p>Foto N°12: Presencia de corrosión en perfiles de cierres perimetrales</p> |

En consecuencia, no es posible dar por superada la observación, correspondiendo que la DRAV ejerza las acciones pertinentes para que los defectos indicados sean debidamente reparados y supervisados por la Inspección Fiscal, lo que deberá informar y acreditar a esta Contraloría Regional, cargando los medios de verificación pertinentes en el Sistema de Seguimiento y Apoyo CGR, en el plazo de 60 días hábiles.

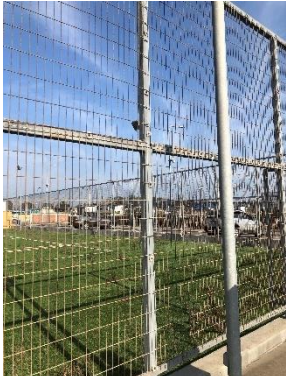
| <p>Foto N°13: Presencia de corrosión en rejas de cancha de pasto sintético.</p> | <p>Foto N°14: Puertas microperforadas con presencia de corrosión.</p> |

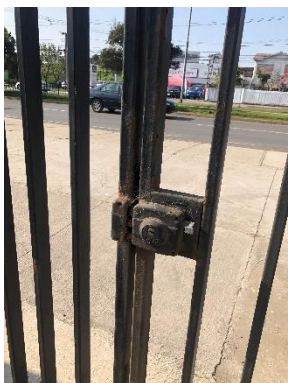
Foto N°15: Presencia de corrosión en perfiles metálicos de portones.

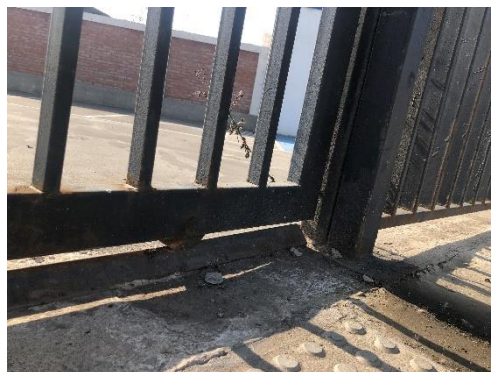
Foto N°16: Presencia de corrosión en perfiles metálicos de puertas correderas.

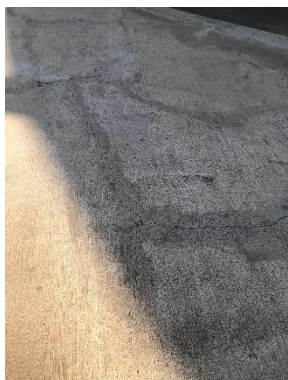
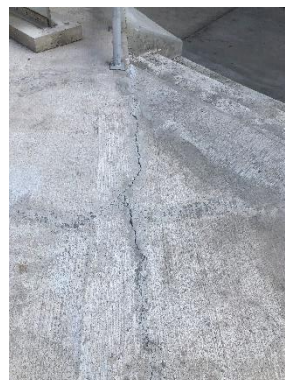
En este sentido, durante la visita de validación efectuada a las instalaciones el 13 de junio de 2023, se pudo advertir que fueron reparados algunos defectos, sin embargo, continúan existiendo fisuras, desconches en juntas, diferencias de rugosidad, en los pavimentos de los sectores norte, sur, oriente y poniente (fotografías N<sup>os</sup> 17 a 22, del Anexo).

Foto N°17: Fisuras en pavimentos interiores del estadio

Foto N°18: Fisuras en pavimentos interiores del estadio

Conforme a lo expuesto, no es posible dar por superada la observación, correspondiendo que la DRAV ejerza las acciones pertinentes para reparar las patologías señaladas, lo que deberá informar y acreditar a esta Contraloría Regional en el plazo de 60 días hábiles, cargando los medios de verificación pertinentes en el Sistema de Seguimiento y Apoyo CGR.

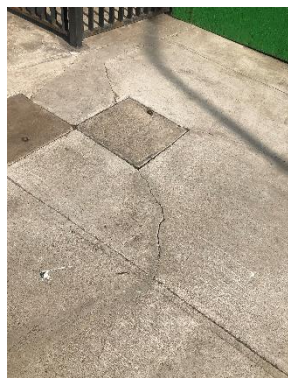
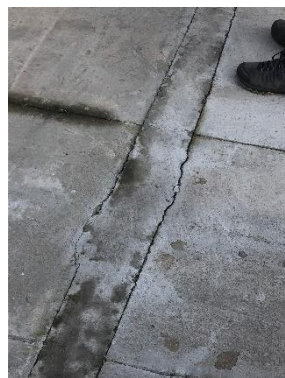
Foto N°19: Fisuras y desconches en juntas, en pavimentos interiores del estadio.

Foto N°20: Fisuras y desconches en juntas, en pavimentos interiores del estadio.

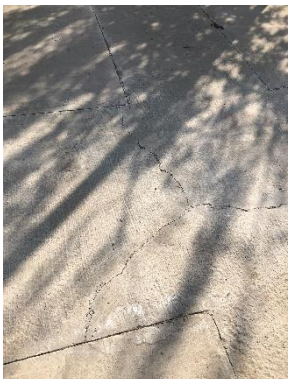
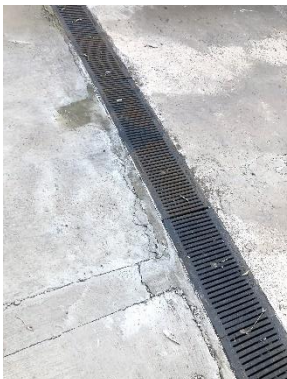
| <p>Foto N°21: Fisuras en pavimentos interiores del estadio</p> | <p>Foto N°22: Fisuras y desconches en juntas, en pavimentos interiores del estadio.</p> |

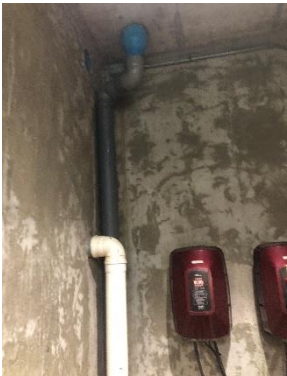
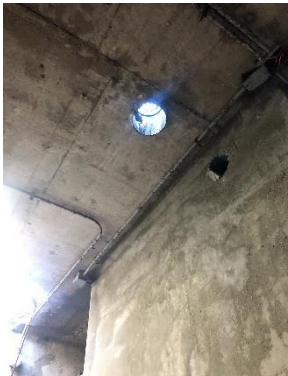
Durante la visita de validación efectuada a las instalaciones el 13 de junio de 2023, se constató que efectivamente se instaló un ducto de descarga que conduce las aguas lluvias que pudiesen entrar por una de las rejillas de ventilación, sin embargo, la otra ventilación permanece desprovista de dicho ducto (fotografías N<sup>os</sup> 23 y 24, del Anexo).

| <p>Foto N°23: Instalación de ducto de descarga de aguas lluvias que entran por la rejilla de ventilación.</p> | <p>Foto N°24: Ventilación desprovista de protección ante las aguas lluvias.</p> |

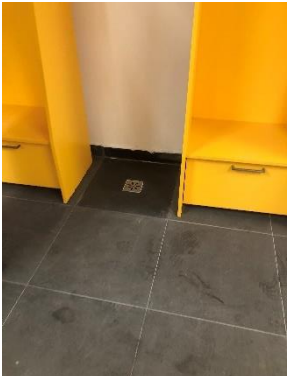
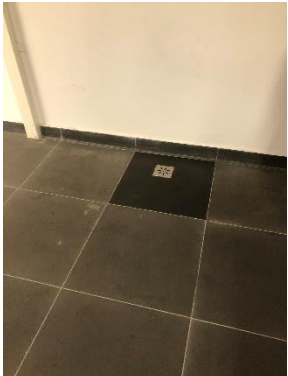
| <p>Foto N°25: Se ejecutó el sumidero sin pendientes, y a un costado de cada recinto de camarín.</p> | <p>Foto N°26: Se ejecutó el sumidero sin pendientes, y a un costado de cada recinto de camarín.</p> |
