**Minuta N° 03-2021**  
**Unidad de Medio Ambiente**  
**DGA región de Coquimbo**

Materia: Análisis de resultados del monitoreo en Estero Camisas efectuado el día 04-11-2021

La Serena, 30 de noviembre de 2021.

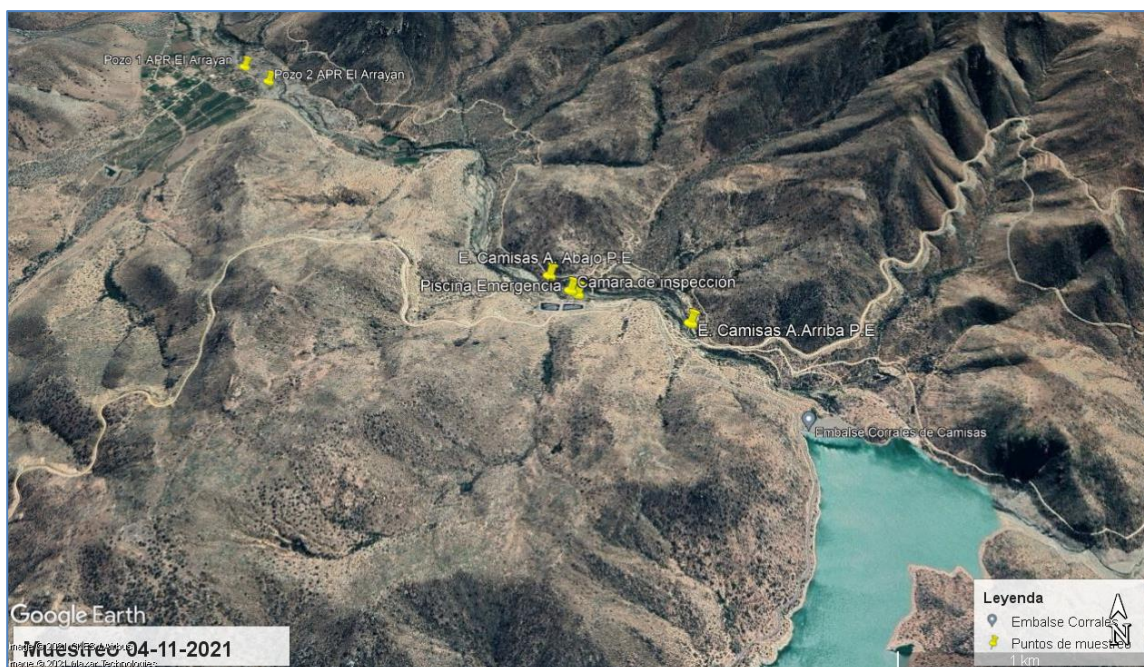
**Figura 1.** Puntos de muestreo realizado el día 04 de noviembre de 2021 por emergencia de MLP en Estero Camisas.

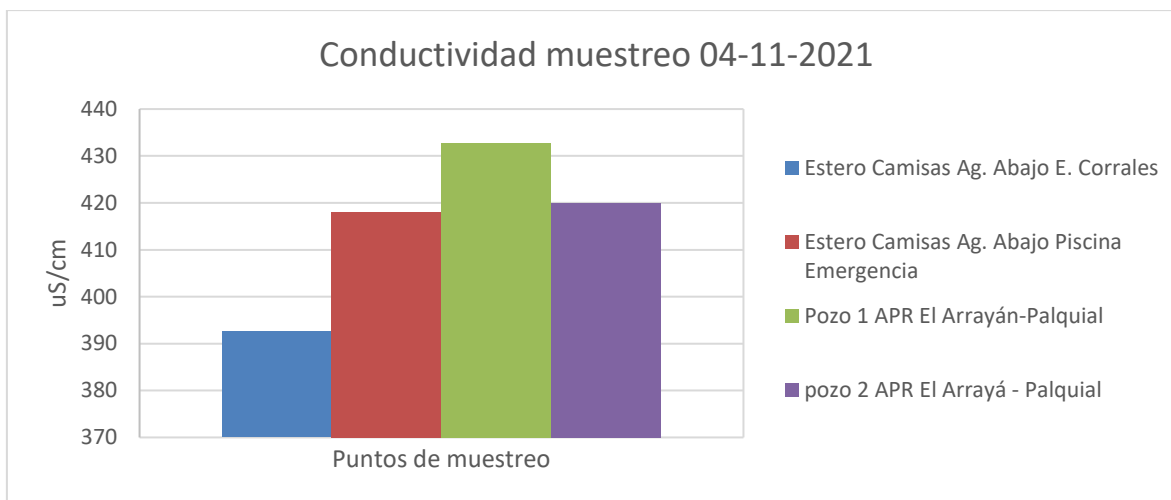
Figura 2. Resultados de conductividad de terreno (04-11-2021).

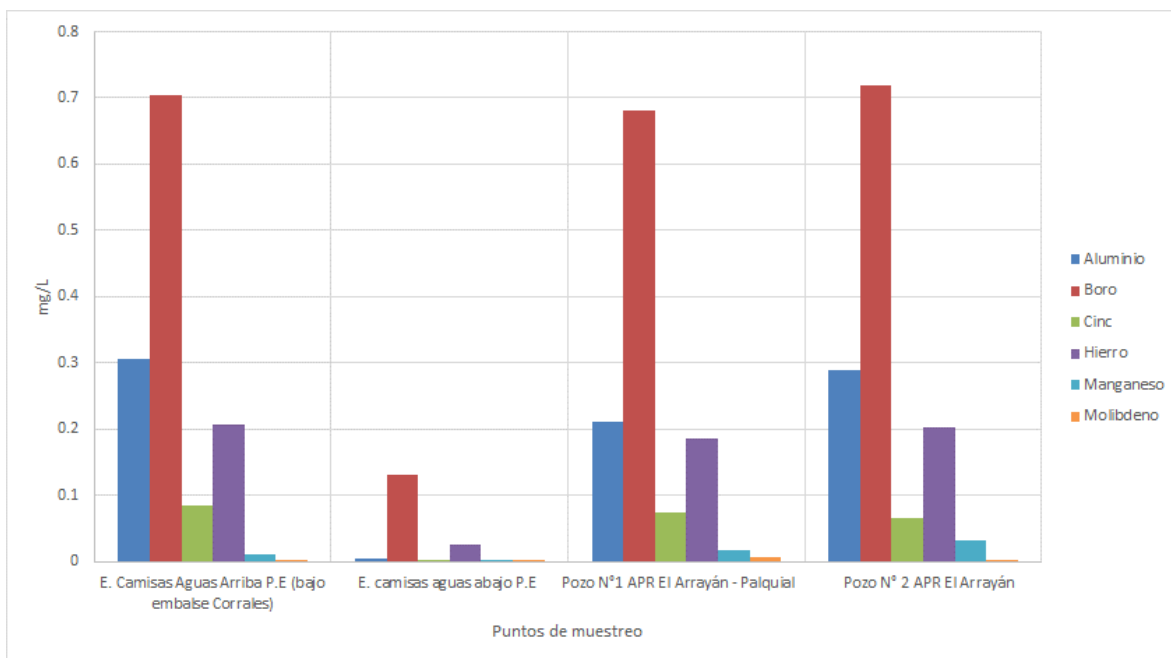
Los gráficos presentados en figuras 3 y 4 muestran los resultados para algunos de los parámetros analizados en laboratorio, comparando los 4 puntos de muestreo, de los cuales dos corresponden a agua superficial del estero Camisas y dos puntos corresponden a fuentes de agua subterránea, pozos del APR El Arrayán- Palquial.

Figura 3. Concentración de aluminio, boro, hierro, manganeso, molibdeno y zinc para el muestreo realizado el día 04-11-2021.

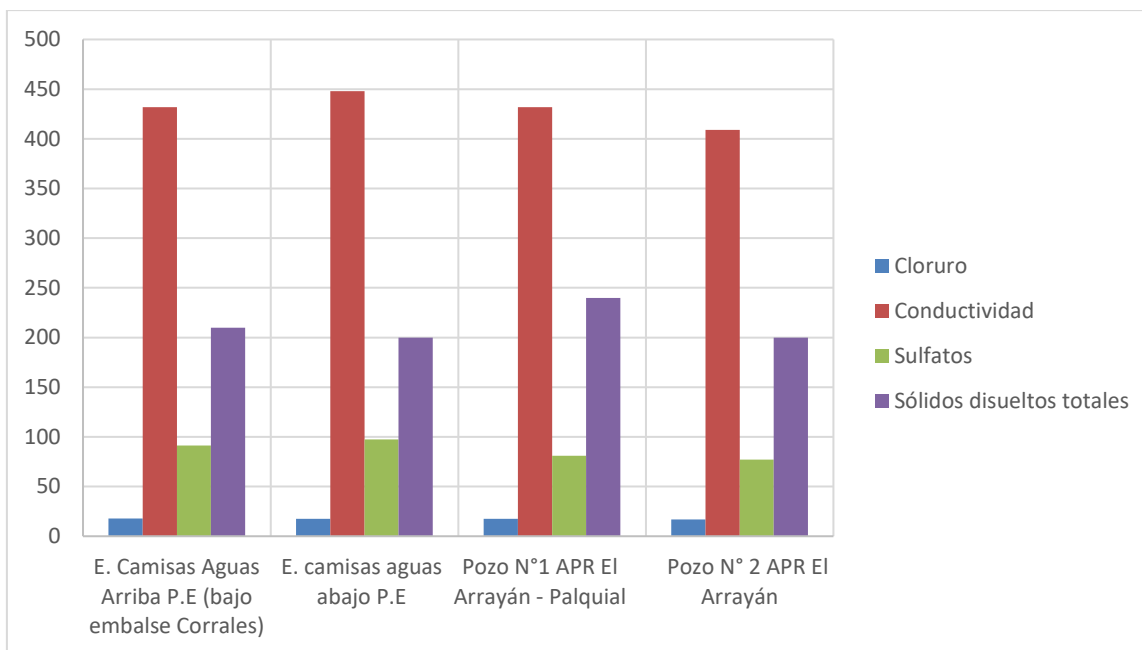
Figura 4. Resultados de Cl, conductividad, sulfatos y solidos disueltos totales en puntos de muestreo realizado el día 04-11-2021.
