MINUTA DCPRH N°: 08 /

SANTIAGO, 18 de febrero de 2022.

MAT. : Seguimiento emergencia Ambiental Estero Camisas, Región de Coquimbo.

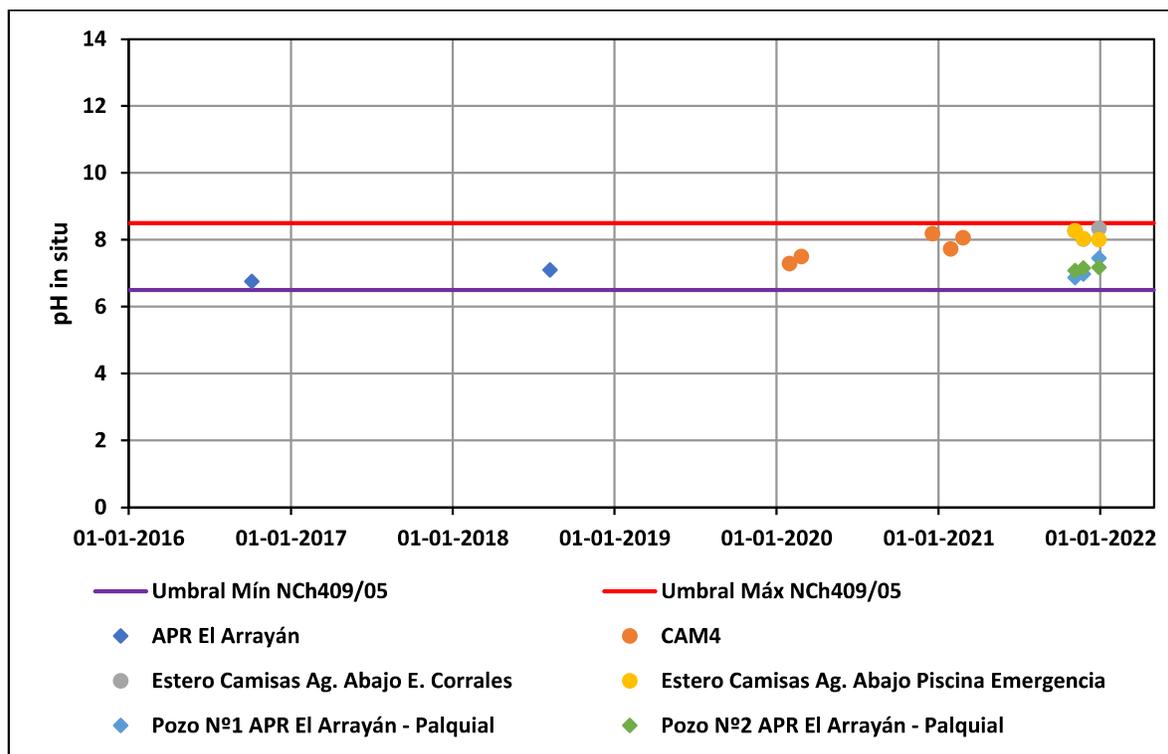
Figura 2. Evolución Temporal pH in situ

En la Figura 2 se presenta la evolución temporal de pH in situ, diferenciando las aguas superficiales con un círculo y las aguas subterráneas con un rombo. Se aprecia que la tendencia de acuerdo con la fuente se comporta de manera similar entre la información existente previo al incidente y la información obtenida tras el incidente.

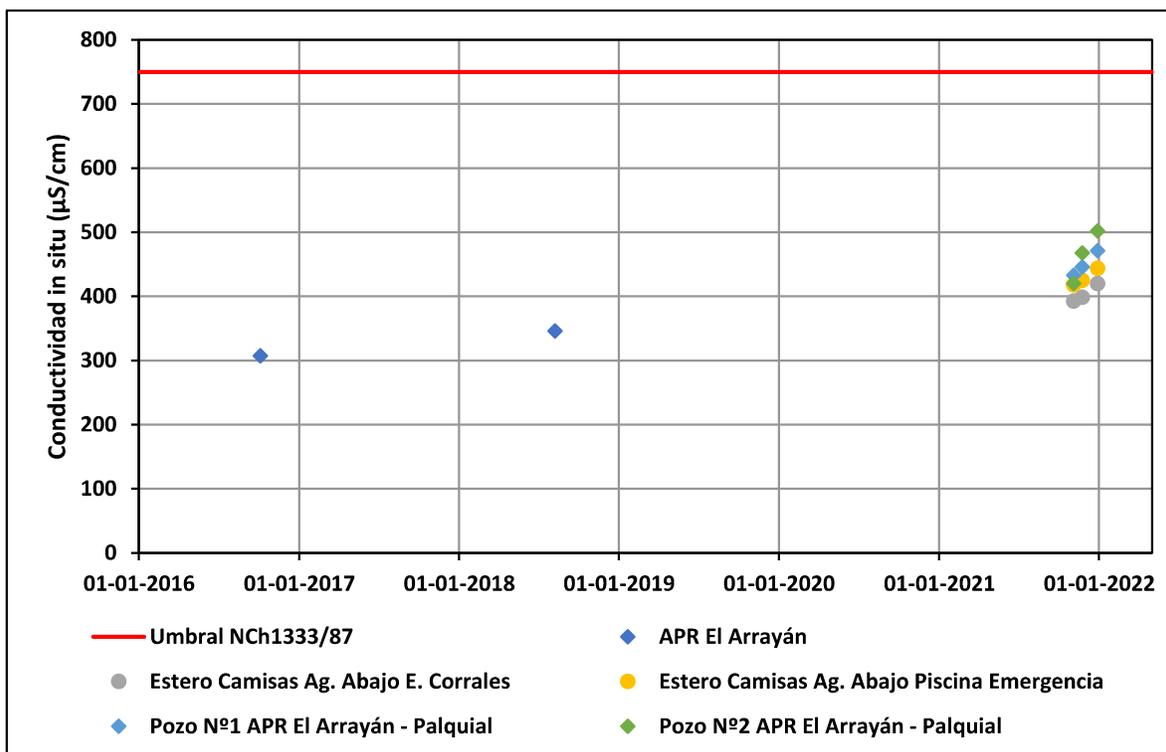
Figura 3. Evolución Temporal Conductividad in situ ($\mu\text{S}/\text{cm}$)

En la Figura 3 se presenta la evolución temporal de la Conductividad medida en terreno, dada la escasa información histórica es impreciso determinar una tendencia del parámetro. Sin embargo, se observa una diferencia aproximada de 200 $\mu\text{S}/\text{cm}$ entre los valores medidos en el agua subterránea tras el incidente y los valores reportados por el APR El Arrayán (mediciones previas al incidente), dicha diferencia no se considera significativa para el parámetro en cuestión. Además, al considerar como referencia el umbral de 750 $\mu\text{S}/\text{cm}$ según la norma NCh1333/87, todos los valores medidos cumplen con lo normado, categorizándose como agua con la que, generalmente, no se observan efectos perjudiciales según la tabla 2 de la norma de riego.

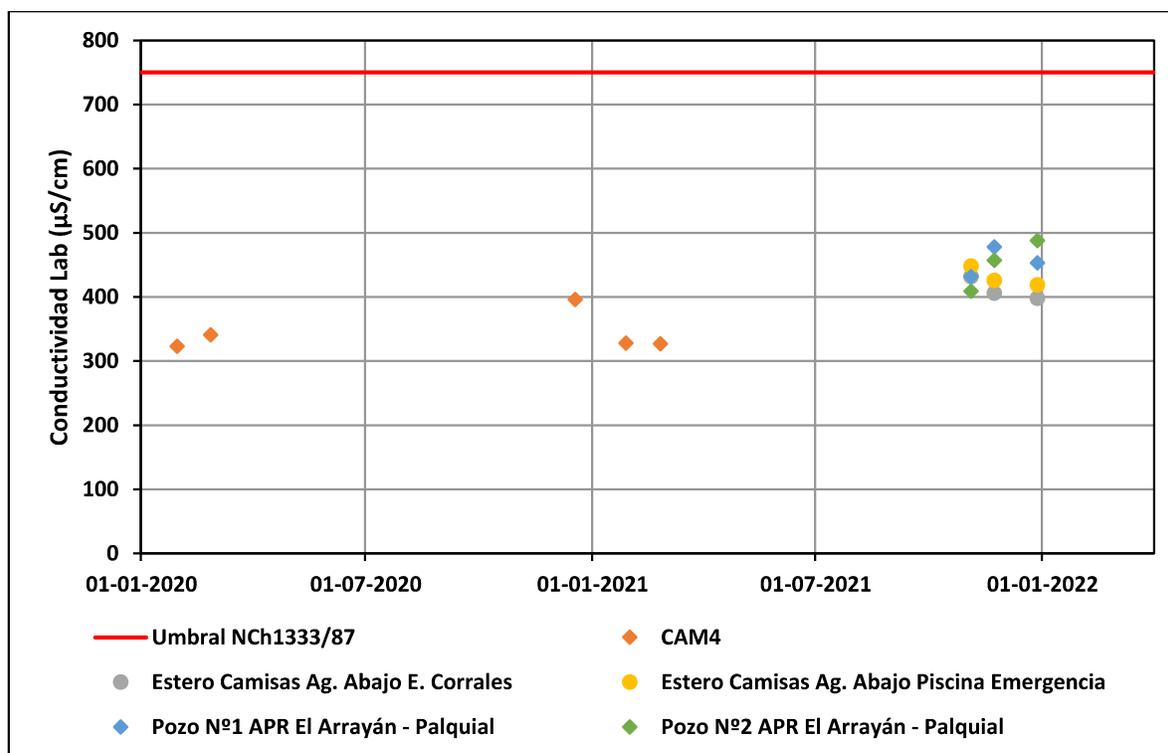
Figura 4. Evolución Temporal Conductividad de Laboratorio ($\mu\text{S}/\text{cm}$)

En la Figura 4 se muestra la evolución temporal de la conductividad medida en el laboratorio e informada en el respectivo informe de laboratorio. El análisis de su comportamiento es similar al de la conductividad in situ, es decir, la conductividad medida cumple con el umbral de la tabla 2 de la NCh1333/87 igual a $750 \mu\text{S}/\text{cm}$.

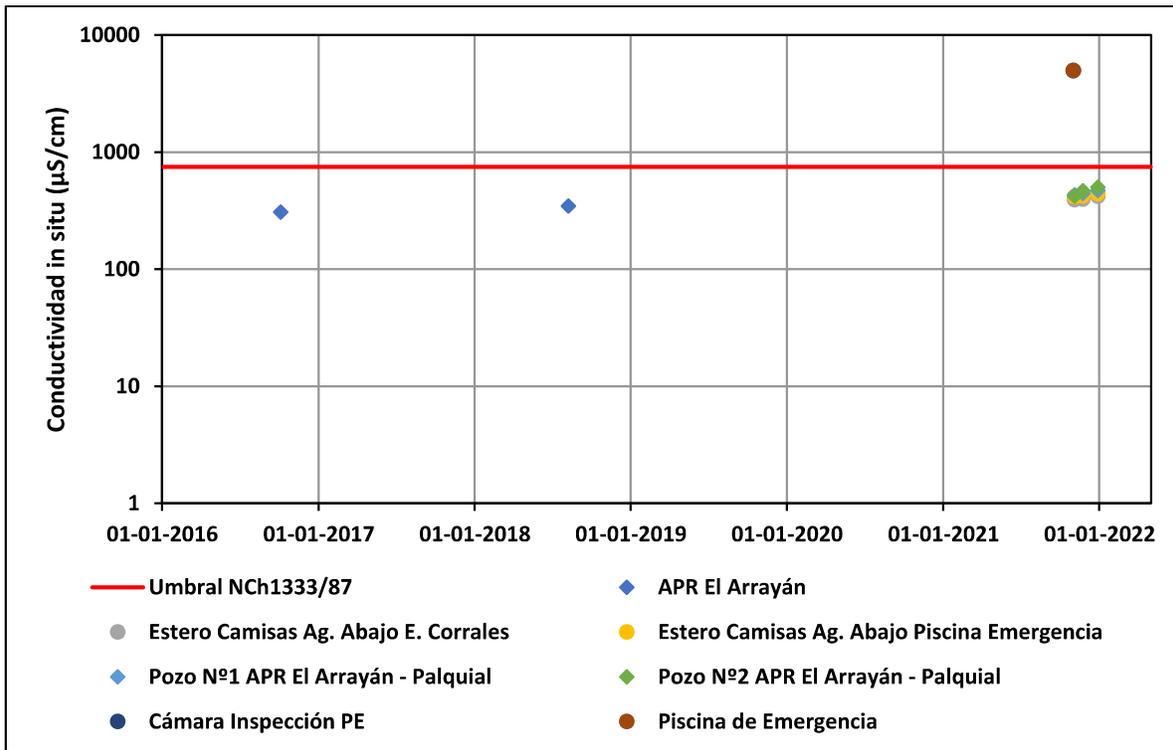
Figura 5. Evolución Temporal Conductividad in situ considerando el Agua de Proceso derramada

A partir de la información presentada en la tabla N°1 de la Resolución Exenta de la SMA N°2395 de fecha de 05 de noviembre de 2021, la cual contiene los resultados de la medición in situ de pH y conductividad tanto de la piscina como de la filtración en la cámara de inspección, es posible dimensionar el orden de magnitud de dichos parámetros, los que se muestran en la Tabla 6 y se representan en escala logarítmica en base 10 en la Figura 5 respecto de los valores reportados para la conductividad in

situ en las mediciones realizadas en los puntos de aguas superficiales y subterráneas de la Tabla 4.

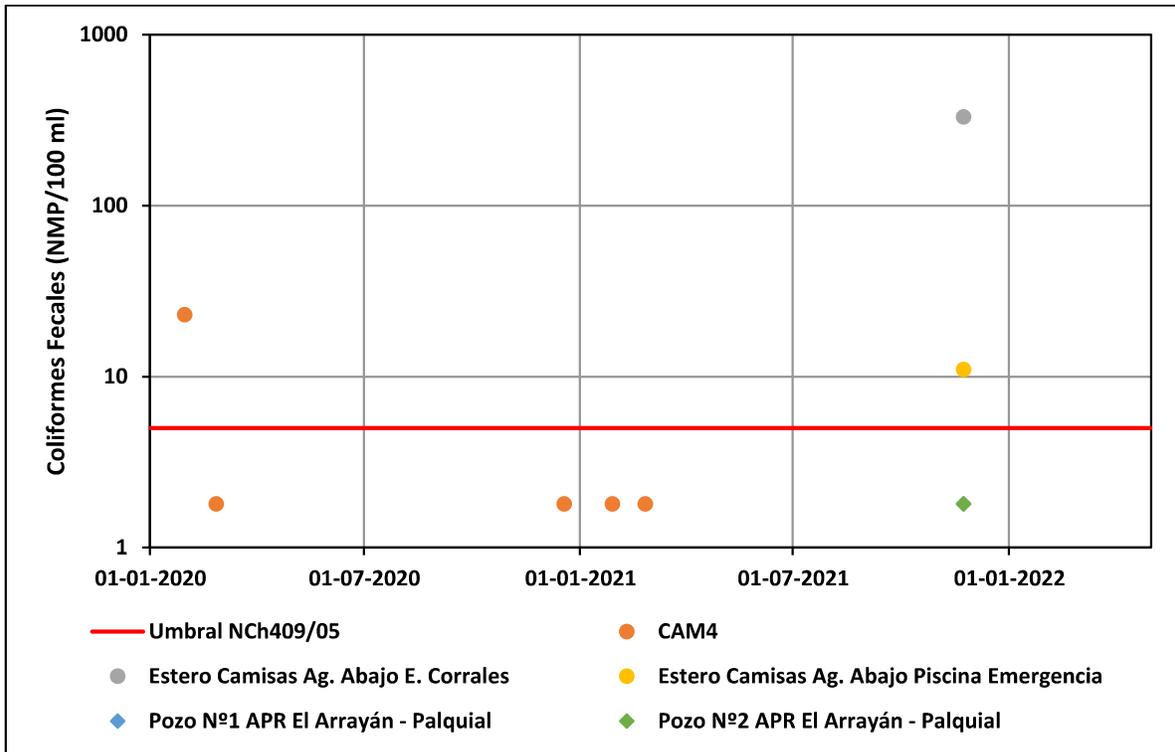
Figura 6. Evolución Temporal Coliformes Fecales (NMP/100 ml)

Profundizando en lo anterior, para el caso de Coliformes Fecales se observa que en tres puntos de monitoreo se supera el límite máximo permisible de la norma de referencia, éstos son: CAM4, Estero Camisas Aguas Abajo Embalse Corrales y Estero Camisas Aguas Abajo Piscina Emergencia. Tomando en cuenta los dos últimos puntos mencionados recientemente (correspondiente a los puntos monitoreados con ocasión de la emergencia ambiental), se destaca que la superación de la norma de referencia corresponde a una misma campaña, la cual se efectuó el 23 de noviembre de 2021, los valores reportados son 330 y 11 NMP/100 ml, respectivamente. Cabe señalar que, la norma de referencia tiene un valor umbral de 5 NMP/100 ml.

En la Figura 6 se presentan, en escala logarítmica en base 10, los resultados de los análisis de coliformes fecales, se observan tres mediciones por sobre la norma (5 NMP/100 ml) y puntuales dado que ocurre en distintos puntos y fechas de monitoreo.

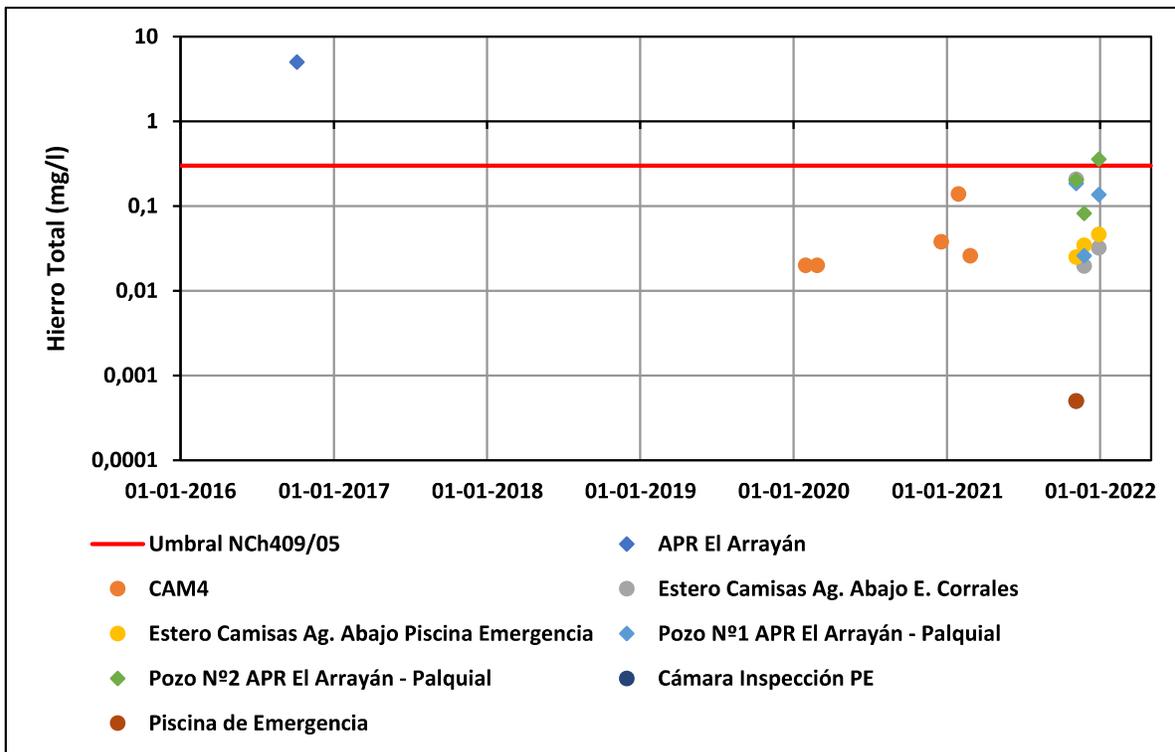
Figura 7. Evolución Temporal Hierro Total (mg/l)

En la Tabla 8 también se destaca que en la campaña efectuada el 28 de diciembre de 2021 en el punto de monitoreo Pozo Nº2 APR El Arrayán – Palquial supera levemente el límite máximo permisible para el hierro total establecido en 0,3 mg/l con una concentración de 0,36 mg/l aproximadamente.

En la Figura 7, se representa en escala logarítmica en base 10 la evolución temporal del hierro total. Se observa que el hierro total se supera en dos ocasiones a la norma de interés (0,3 mg/l), siendo una de ellas en octubre de 2016 (previo al incidente) correspondiente al máximo de los valores registrados. Además, se observa una superación puntual y no una tendencia o constante a superar la norma.

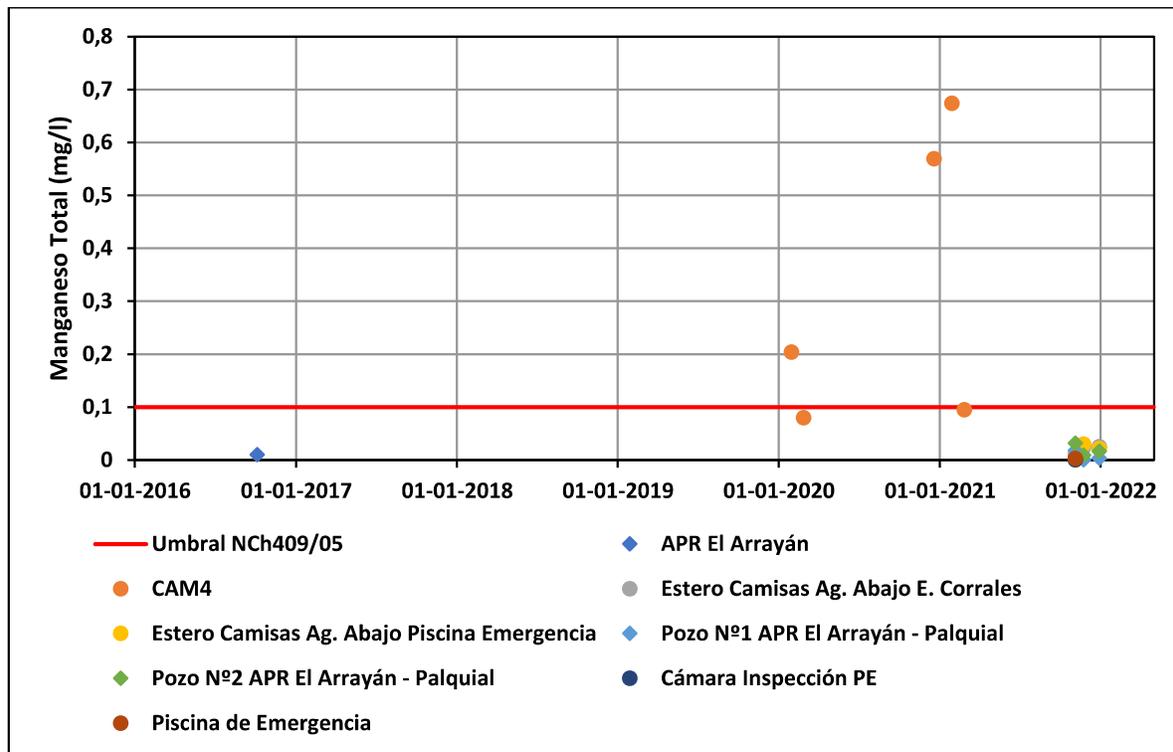
Figura 8. Evolución Temporal Manganeso Total

En la Figura 8 se presenta la evolución temporal del manganeso total, destaca la superación del límite máximo permisible de 0,1 mg/l según la NCh409/05 en el punto de monitoreo CAM4, esto durante las campañas efectuadas entre enero 2020 y enero 2021, período anterior al incidente de derrame de MLP. Por otro lado, se observa que los monitoreos realizados posterior a dicho incidente, no superan el umbral asociado a los requisitos para el consumo de agua potable.
