MINUTA DCPRH N°: 20 /

SANTIAGO, 08 de julio de 2022.

MAT. : Seguimiento emergencia Ambiental Estero Camisas, Región de Coquimbo.

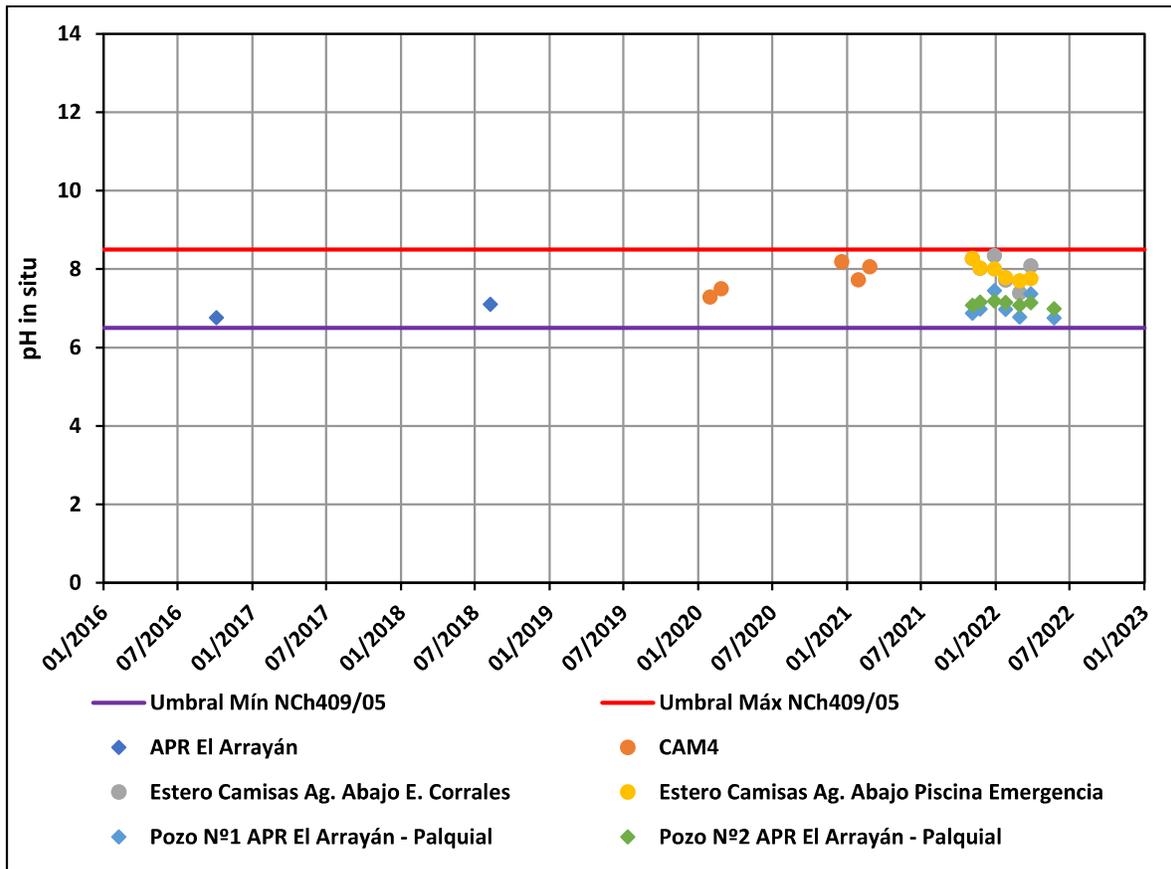
Figura 2. Evolución Temporal pH in situ

En la Figura 2 se presenta la evolución temporal de pH in situ, diferenciando las aguas superficiales con un círculo y las aguas subterráneas con un rombo. Se aprecia que la tendencia de acuerdo con la fuente se comporta de manera similar entre la información existente previo al incidente y la información obtenida tras el incidente.

- Respecto al pH monitoreado en los puntos Estero Camisas Aguas Abajo Embalse Corrales y Estero Camisas Aguas Abajo Piscina de Emergencia, se observa que, en ambos casos, el pH in situ es de aproximadamente 8,0. Por tanto, el pH de estos puntos de monitoreo se encuentra a 1 unidad de pH del que caracteriza al agua vinculada al derrame de MLP igual a 9,0. Cabe mencionar que, en el caso de las aguas superficiales y subterráneas el pH se mantiene sin variaciones significativas, permaneciendo estable.

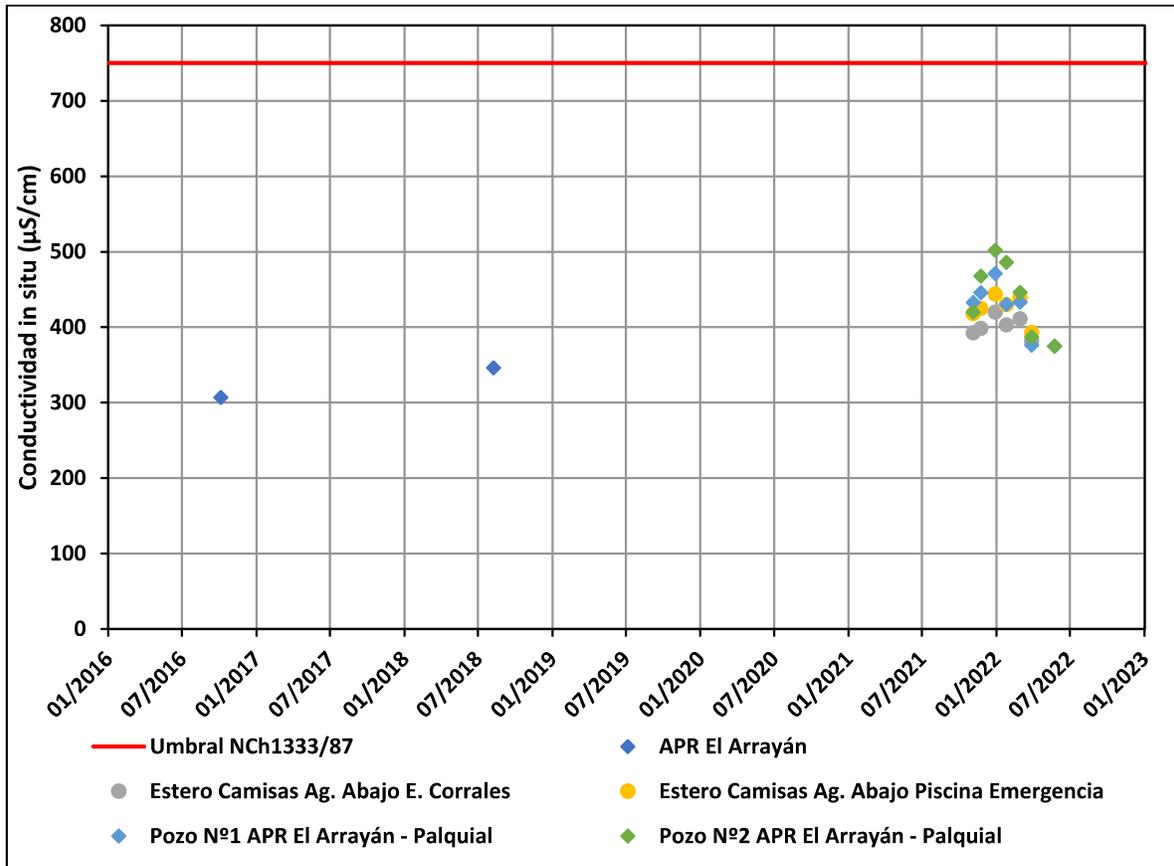
Figura 3. Evolución Temporal Conductividad in situ ($\mu\text{S}/\text{cm}$)

En la Figura 3 se presenta la evolución temporal de la Conductividad medida en terreno, dada la escasa información histórica es impreciso determinar una tendencia del parámetro. Sin embargo, se observa una diferencia aproximada de 200 $\mu\text{S}/\text{cm}$ entre los valores medidos en el agua subterránea tras el incidente y los valores reportados por el APR El Arrayán (mediciones previas al incidente), dicha diferencia no se considera significativa para el parámetro en cuestión. Además, al considerar como referencia el umbral de 750 $\mu\text{S}/\text{cm}$ según la norma NCh1333/87, todos los valores de conductividad medidos en terreno cumplen con lo normado, categorizándose como agua con la que, generalmente, no se observan efectos perjudiciales según la tabla 2 de la norma de riego antes mencionada.

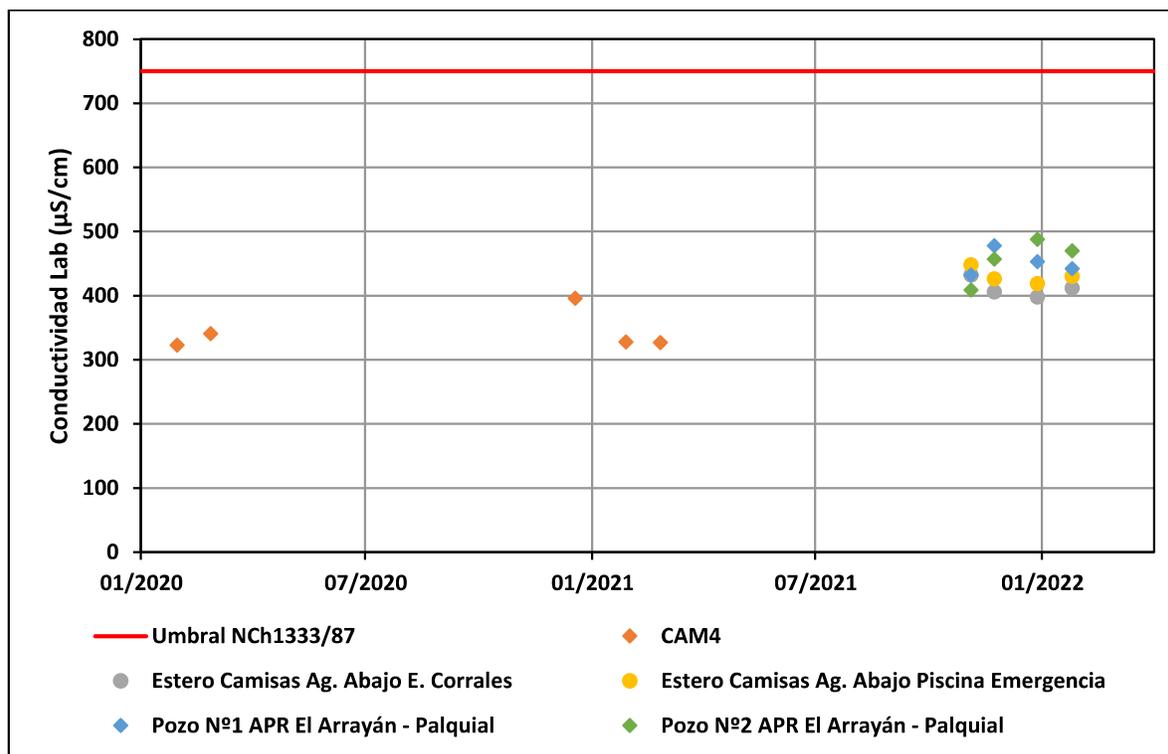
Figura 4. Evolución Temporal Conductividad de Laboratorio ($\mu\text{S}/\text{cm}$)

En la Figura 4 se muestra la evolución temporal de la conductividad medida en el laboratorio e informada en el respectivo informe de laboratorio. El análisis de su comportamiento es similar al de la conductividad in situ, es decir, la conductividad medida cumple con el umbral de la tabla 2 de la NCh1333/87 igual a 750 $\mu\text{S}/\text{cm}$.

- Respecto a la conductividad in situ y de laboratorio monitoreada tanto aguas arriba como aguas abajo del incidente en el Estero Camisas (considerando la fuente superficial y subterránea), se concluye que no presenta variaciones con ocasión del derrame de MLP, esto debido a que se encuentra, en ambos casos, alrededor de 375 y 500 $\mu\text{S}/\text{cm}$ y alejadas del orden de magnitud que caracteriza el agua contenida en la piscina y cámara (5.000 $\mu\text{S}/\text{cm}$). Al considerar sólo los resultados de la conductividad in situ se observa que en los cuatro puntos de monitoreo posterior al incidente presentan una leve tendencia al ascenso y a partir de marzo 2022 una leve tendencia al descenso. En términos generales, la conductividad se mantiene estable.

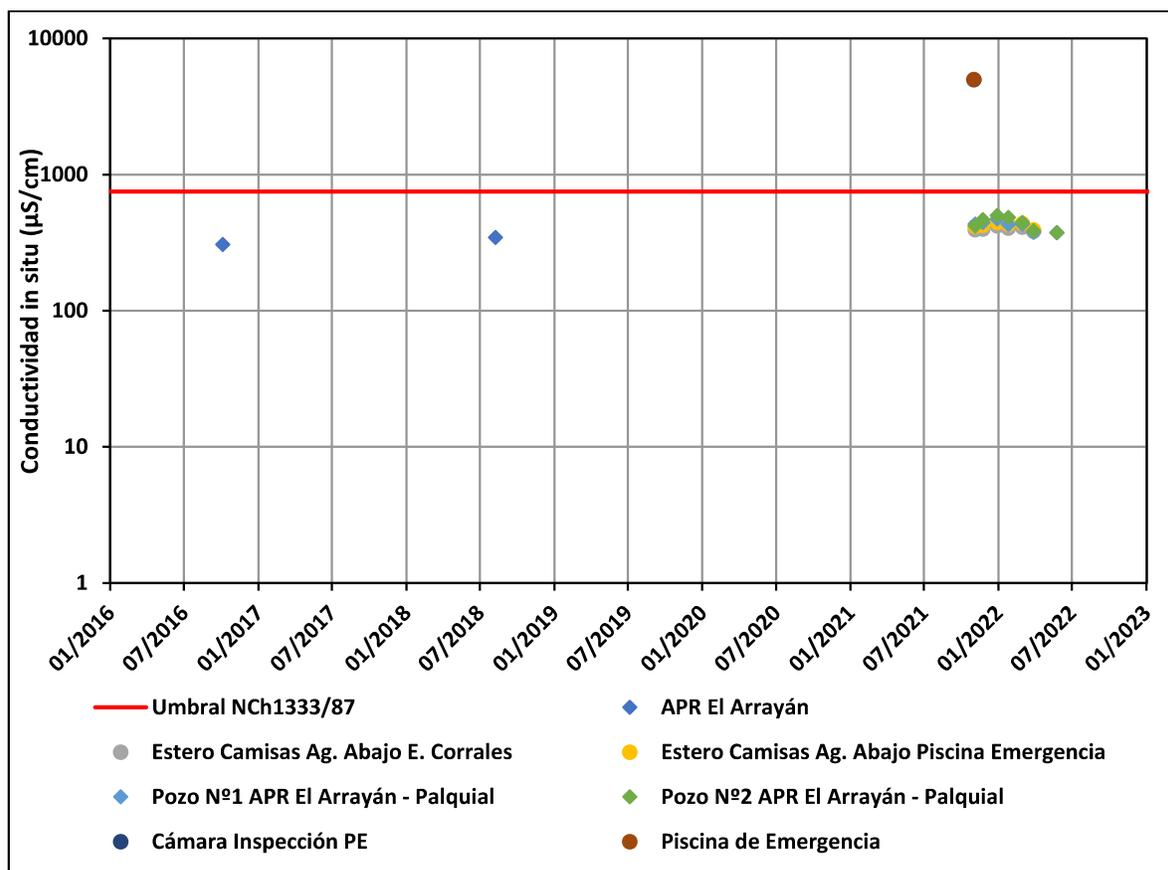
Figura 5. Evolución Temporal Conductividad in situ considerando el Agua de Proceso derramada

A partir de la información presentada en la tabla N°1 de la Resolución Exenta de la SMA N°2395 de fecha de 05 de noviembre de 2021, la cual contiene los resultados de la medición in situ de pH y conductividad tanto de la piscina como de la filtración en la cámara de inspección, es posible dimensionar el orden de magnitud de dichos parámetros, los que se muestran en la Tabla 6 y se representan en escala logarítmica en base 10 en la Figura 5 respecto de los valores reportados para la conductividad in situ en las mediciones realizadas en los puntos de aguas superficiales y subterráneas de la Tabla 4.

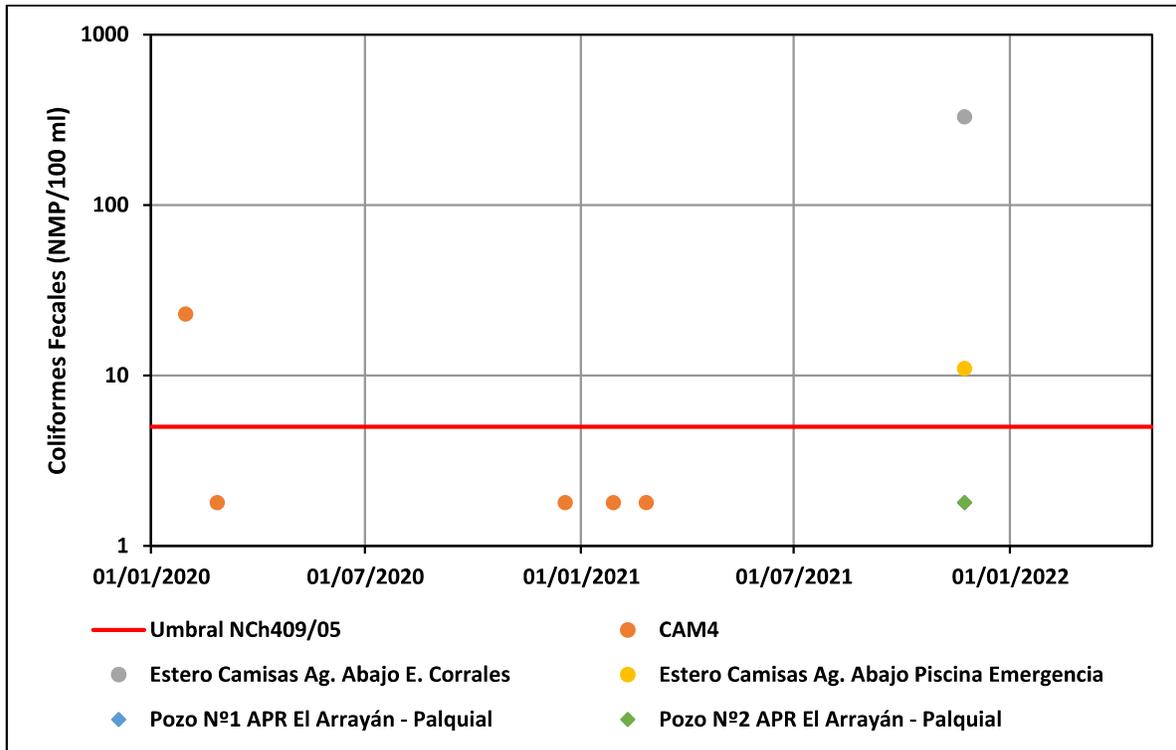
Figura 6. Evolución Temporal Coliformes Fecales (NMP/100 ml)

Profundizando en lo anterior, para el caso de Coliformes Fecales se observa que en tres puntos de monitoreo se supera el límite máximo permisible de la norma de referencia, éstos son: CAM4, Estero Camisas Aguas Abajo Embalse Corrales y Estero Camisas Aguas Abajo Piscina Emergencia. Tomando en cuenta los dos últimos puntos mencionados recientemente (correspondiente a los puntos monitoreados con ocasión de la emergencia ambiental), se destaca que la superación de la norma de referencia corresponde a una misma campaña, la cual se efectuó el 23 de noviembre de 2021, los valores reportados son 330 y 11 NMP/100 ml, respectivamente. Cabe señalar que, la norma de referencia tiene un valor umbral de 5 NMP/100 ml.

En la Figura 6 se presentan, en escala logarítmica en base 10, los resultados de los análisis de coliformes fecales, se observan tres mediciones por sobre la norma (5 NMP/100 ml) y puntuales dado que ocurre en distintos puntos y fechas de monitoreo.

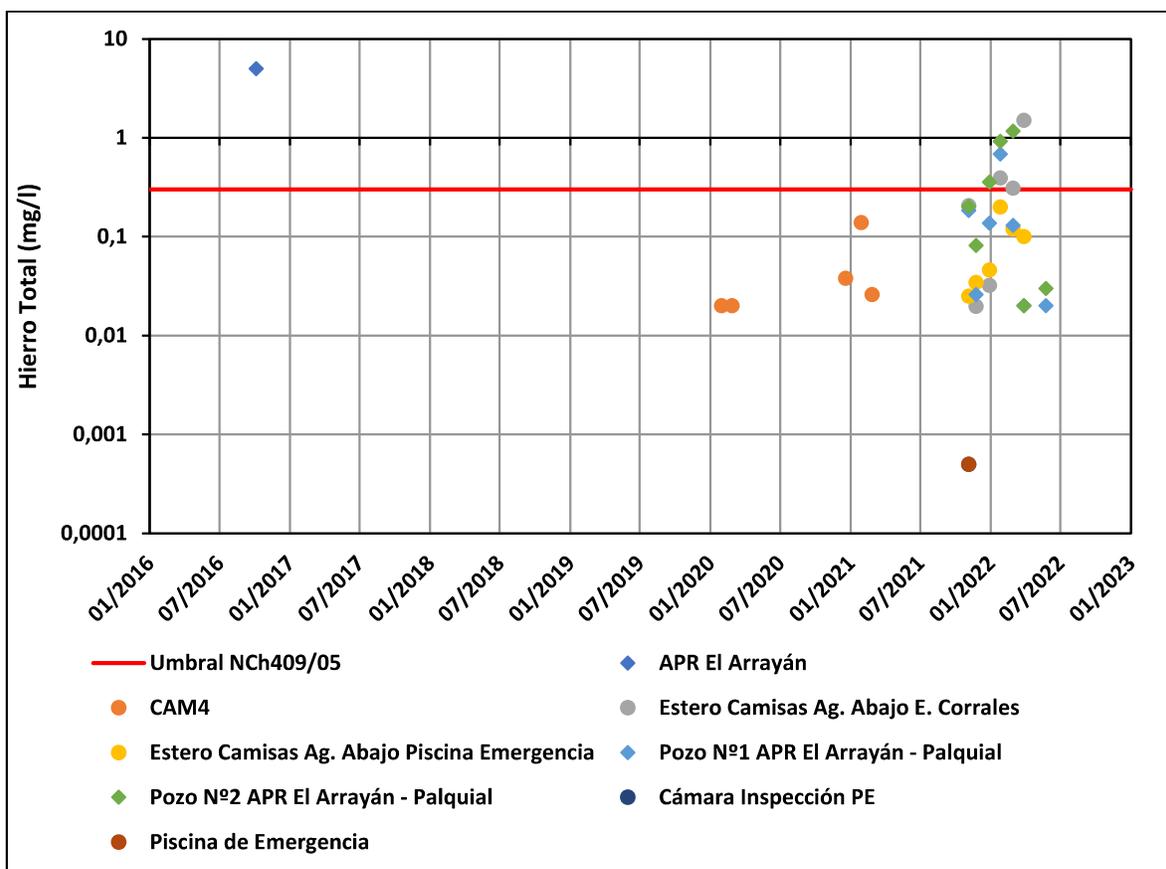
Figura 7. Evolución Temporal Hierro Total (mg/l)

En la Tabla 8 también se destaca que, el hierro total supera la concentración establecido en la norma de referencia (igual a 0,3 mg/l), en cuatro puntos de monitoreo: APR El Arrayán, Estero Camisas Aguas Abajo Embalse Corrales y Pozo N°1 y N°2 APR El Arrayán – Palquial. Es relevante mencionar que, en el caso del Estero Camisas Aguas Abajo Embalse Corrales y Pozo N°2 APR El Arrayán – Palquial de todas las campañas realizadas desde noviembre 2021 a mayo 2022 sólo en tres de ella ha superado la norma de referencia. Respecto al Pozo N°1 APR El Arrayán – Palquial, sólo en una campaña (enero de 2022) ha superado la concentración de hierro total establecida en la norma NCh409.

Figura 7, se representa en escala logarítmica en base 10 la evolución temporal del hierro total. Se observa que el hierro total se supera en ocho ocasiones a la norma de interés (0,3 mg/l), siendo una de ellas en octubre de 2016 (previo al incidente) correspondiente al máximo de los valores registrados. Además, se observa una superación puntual y no una tendencia o constante a superar la norma. Hubo una leve tendencia al aumento de la concentración de hierro total en Estero Camisas Aguas Abajo Embalse Corrales y en el Pozo N°2 APR El Arrayán – Palquial. Sin embargo, se destaca en el Pozo N°2 APR El Arrayán – Palquial que el último monitoreo efectuado la concentración se registró por debajo del límite máximo permisible de la NCh 409 igual a 0,03 mg/l.

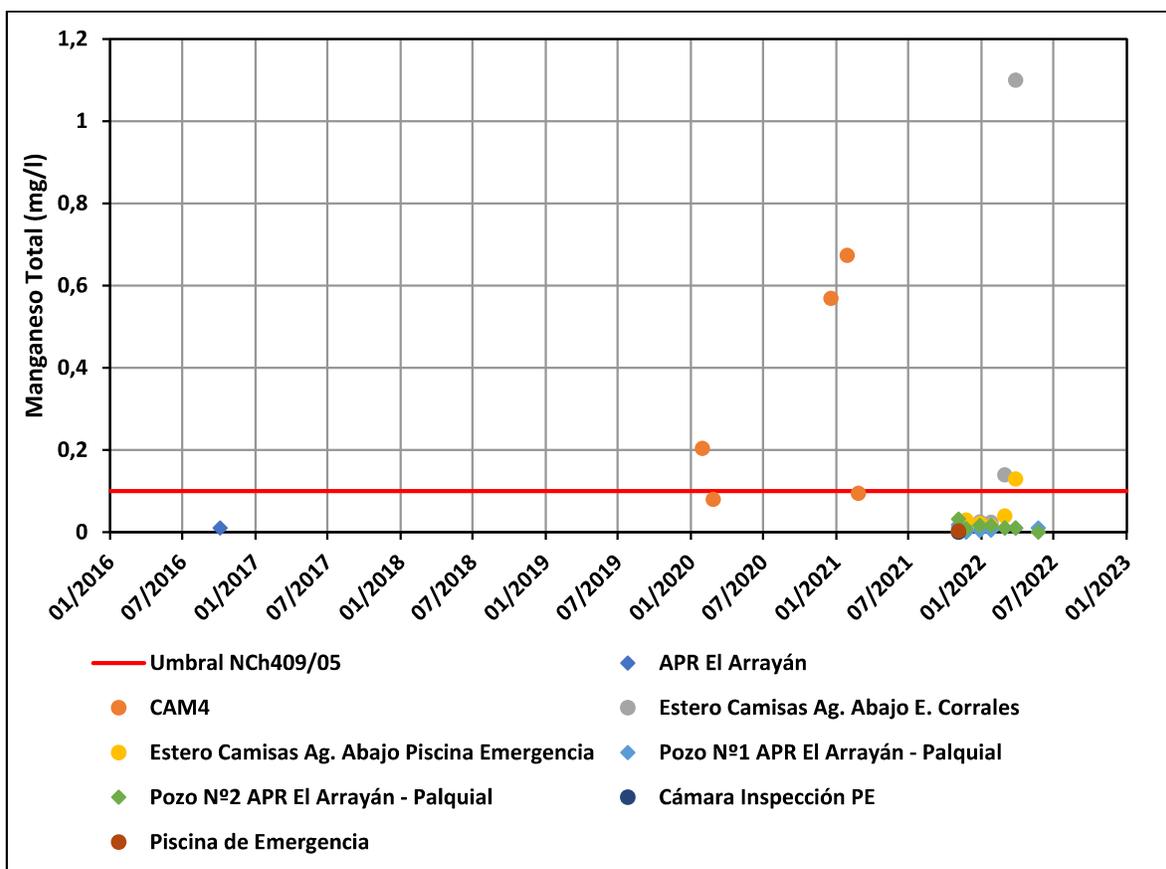
Figura 8. Evolución Temporal Manganeseo Total

En cuanto al manganeso total, se observa que ha superado la norma (NCh 409) en los puntos de monitoreo: CAM4, Estero Camisas Aguas Abajo Embalse Corrales y Estero Camisas Aguas Abajo Piscina Emergencia. En distintas campañas de monitoreo, en el caso de CAM4 el parámetro fue superado entre enero de 2020 a enero de 2021 (previo al incidente), en el caso de Estero Camisas Aguas Abajo Embalse Corrales el manganeso total fue separado en dos campañas (febrero y marzo 2022), y por último, en el caso de Estero Camisas Aguas Abajo Piscina Emergencia se ha superado la concentración del parámetro de interés en una campaña de monitoreo efectuada en marzo de 2022, siendo una concentración menor a la registrada en el punto aguas arriba, correspondiente al punto Estero Camisas Aguas Abajo Embalse Corrales.

En la Figura 8 se presenta la evolución temporal del manganeso total, destaca la superación del límite máximo permisible de 0,1 mg/l según la NCh409/05 en el punto de monitoreo CAM4, esto durante las campañas efectuadas entre enero 2020 y enero 2021, período anterior al incidente de derrame de MLP (ocurrido el 01 de noviembre de 2021). Por otro lado, se observa que los monitoreos realizados posterior a dicho incidente hasta febrero de 2022, no superan el umbral asociado a los requisitos para el consumo de agua potable. Es preciso mencionar que, el punto de monitoreo Estero Camisas Aguas Abajo Embalse Corrales tuvo una tendencia al aumento de la concentración de manganeso en las campañas de febrero y marzo de 2022, siendo igual a 0,14 y 1,1 mg/l, respectivamente, superando el LMP de la norma de referencia. Respecto, a la superación del límite máximo permisible de la NCh409 en el punto de monitoreo Estero Camisas Aguas Abajo Piscina Emergencia ocurre en una sola campaña en marzo 2022 con una concentración igual a 0,13 mg/l. Cabe hacer mención que, durante la campaña del 24 de mayo de 2022 no se pudo efectuar el monitoreo en Estero Camisas dado que se encontraba seco.
