PE-010/2017
Santiago, 20 de Enero de 2017

GG-009/2017

INFORME INCIDENTE ACCIÓN MALICIOSA DE TERCEROS - DERRAME RELAVES KM . 35,5 CONDUCCION RELAVES OCURRIDO 8 OCTUBRE 2016

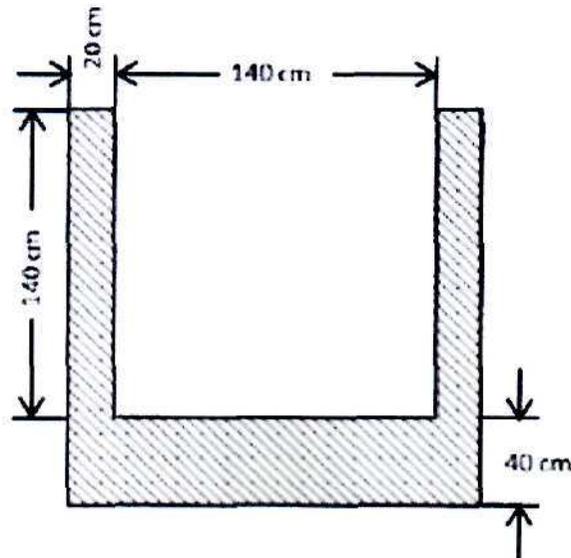
El sistema de conducción está constituido principalmente por un canal de hormigón de dimensiones interiores de 1,4 m x 1,4 m (ver figura 2). Normalmente, los relaves que transporta dicho canal llegan a una altura aproximada de 50 cm. Adicionalmente, el sistema de conducción tiene otras obras complementarias, como cajones de traspaso, cajones disipadores, cascadas, puentes metálicos, puentes de hormigón y túneles.

Figura 2. Sección tipo de la canal de relaves.
