INFORME DE OBSERVACIONES DE TERRENO SOCAVONES AL SUR OESTE DE CONCÓN, COMUNA DE VIÑA DEL MAR, 25 ENERO 2024

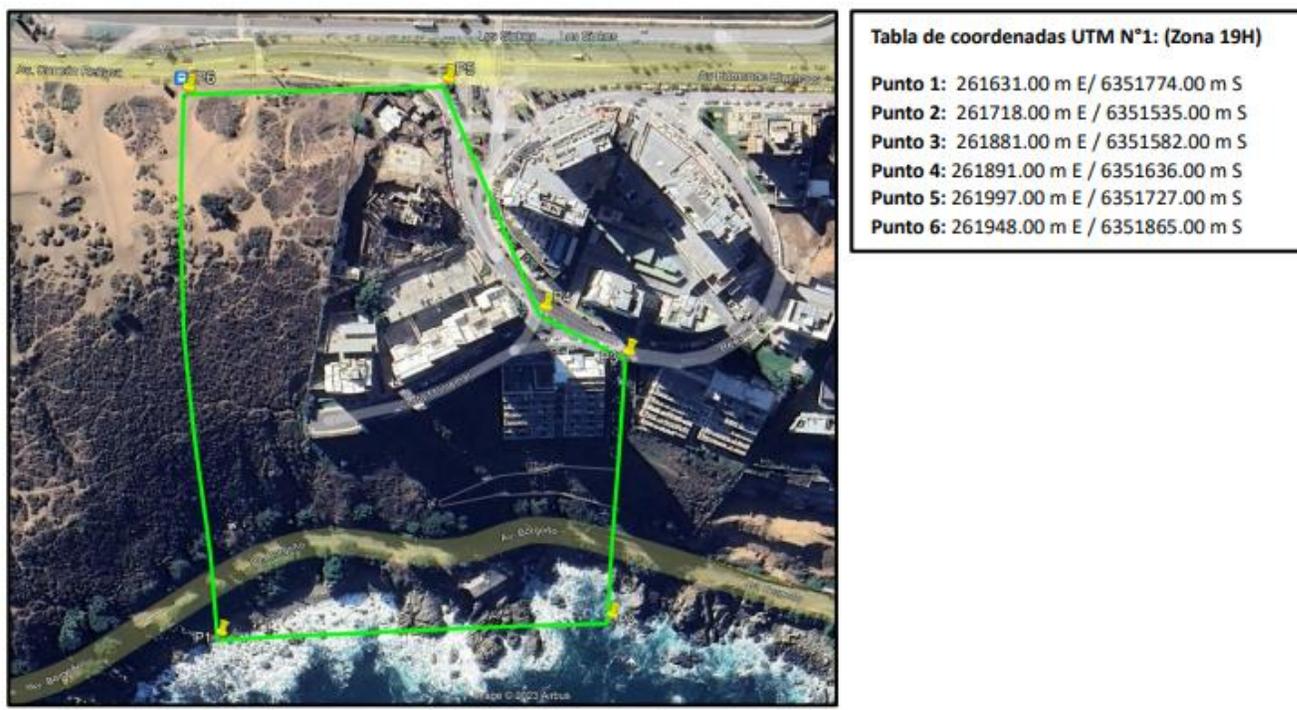
El perímetro de seguridad vigente a la fecha (Minuta N°02-B de Perímetro de Seguridad por amenaza de remociones en masa, SERNAGEOMIN, 2023) fue recomendado con el fin de evitar la exposición de personas a la zona afectada por los socavones activos (Fig. 1). Este perímetro de seguridad se definió a partir de la generación del segundo socavón, la madrugada del 11 de septiembre de 2023 (Fig. 2).

Fig. 1: Perímetro de seguridad actualmente vigente.

En las actuales condiciones al 25 de enero de 2024, se recomienda mantener el actual perímetro de seguridad. La revisión de esta recomendación podrá ser considerada una vez que se garantice la operatividad del colector provisorio.

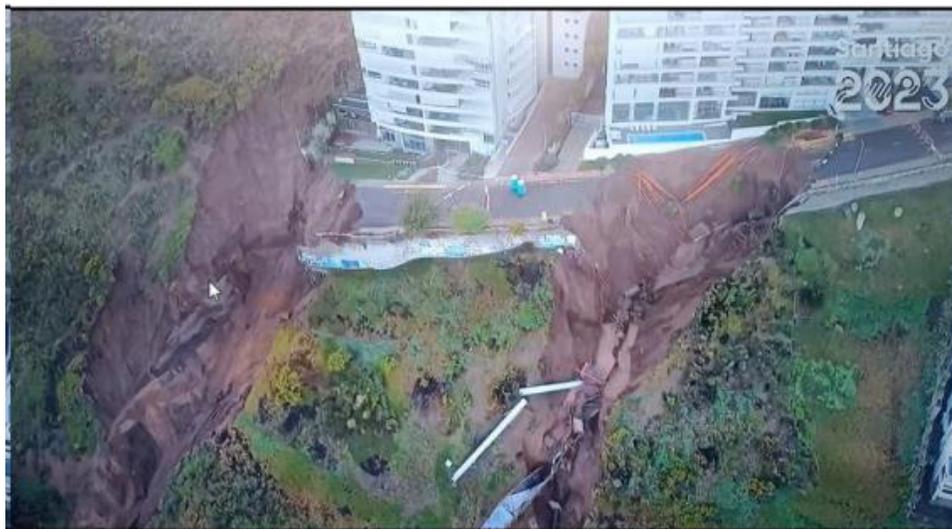
Fig. 2: Vista oblicua de los socavones de Concón; a la derecha, socavón generado la madrugada del 11 de septiembre de 2023.

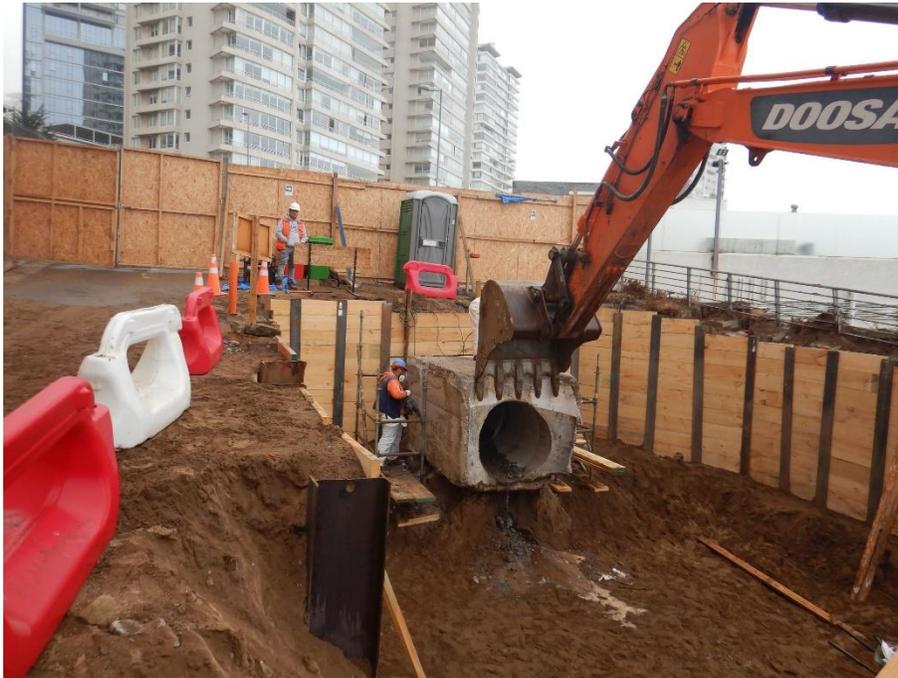
- Reconstrucción en proceso del colector (Fig. 4).
- Construcción de dos colectores superficiales provisionales, con una pendiente aparente (diagonal) de aproximadamente 30° sobre el escarpe, al sur del segundo socavón (Fig. 5).
- Conexiones provisionales de aguas servidas, eléctricas y otras, que se cortaron al momento de los colapsos.
- Rellenos parciales de ambos socavones (Fig. 6).
- Evidencias del retroceso de las cabeceras y laderas de ambos socavones, lo cual está avalado por el monitoreo con dron efectuado por SERNAGEOMIN, desde el 15 de septiembre de 2023 y hasta la fecha (Fig. 7 y Fig. 8). Las laderas de ambos socavones se encuentran inestables.
- Nuevos muros de contención del futuro terraplén de la Av. Borgoño (Fig. 9).

Fig. 4: Inicio de trabajos de reconstrucción de Colector.

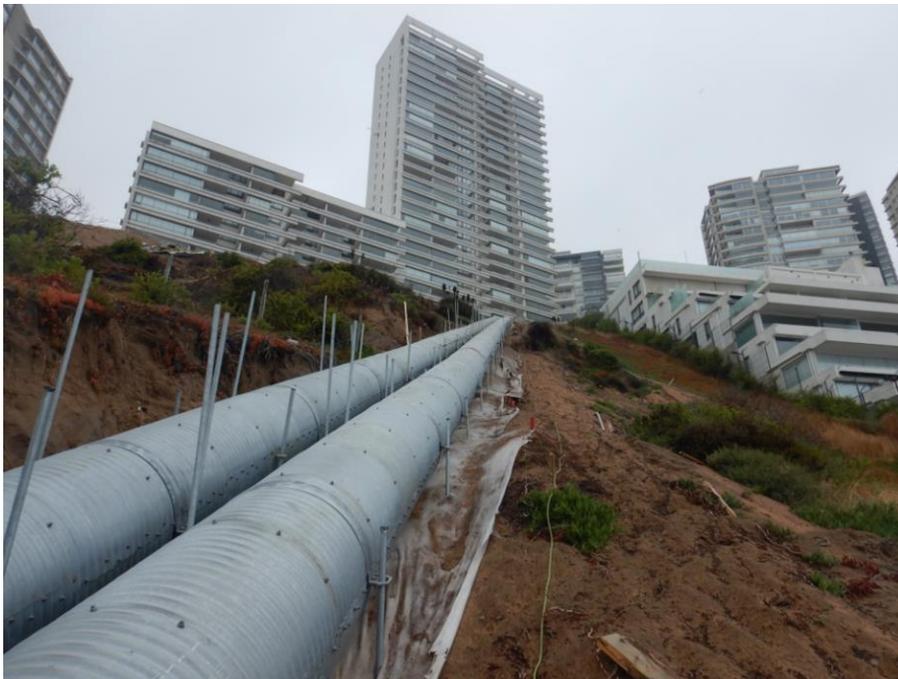
Fig. 5: Vista de colectores provisionales, aun no operativos, faltan trabajos en el sector alto y descarga.

- Los procesos de inestabilidad de las laderas de ambos socavones se encuentran activos.
- El colector provisorio no se encuentra operativo a la fecha.

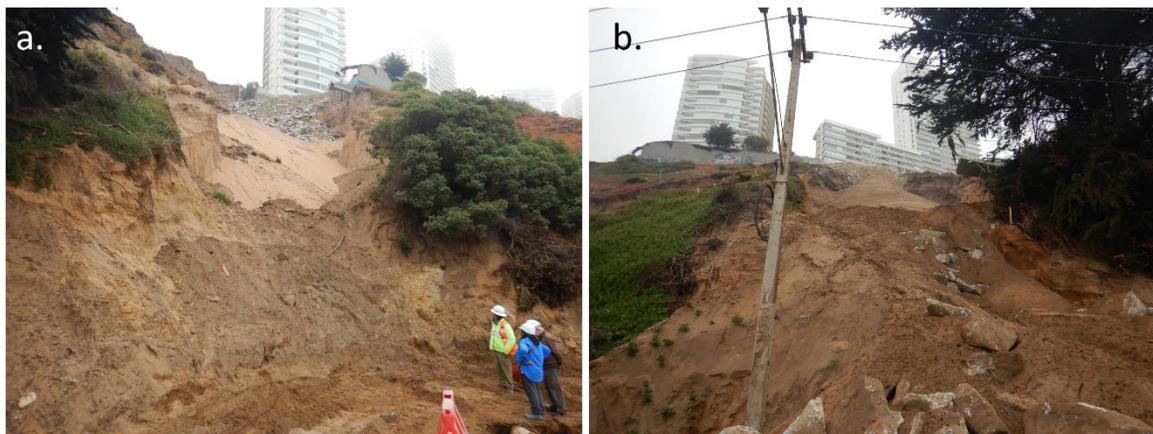
Fig. 6: Rellenos parciales de los socavones. a. Socavón 1, b. Socavón 2.

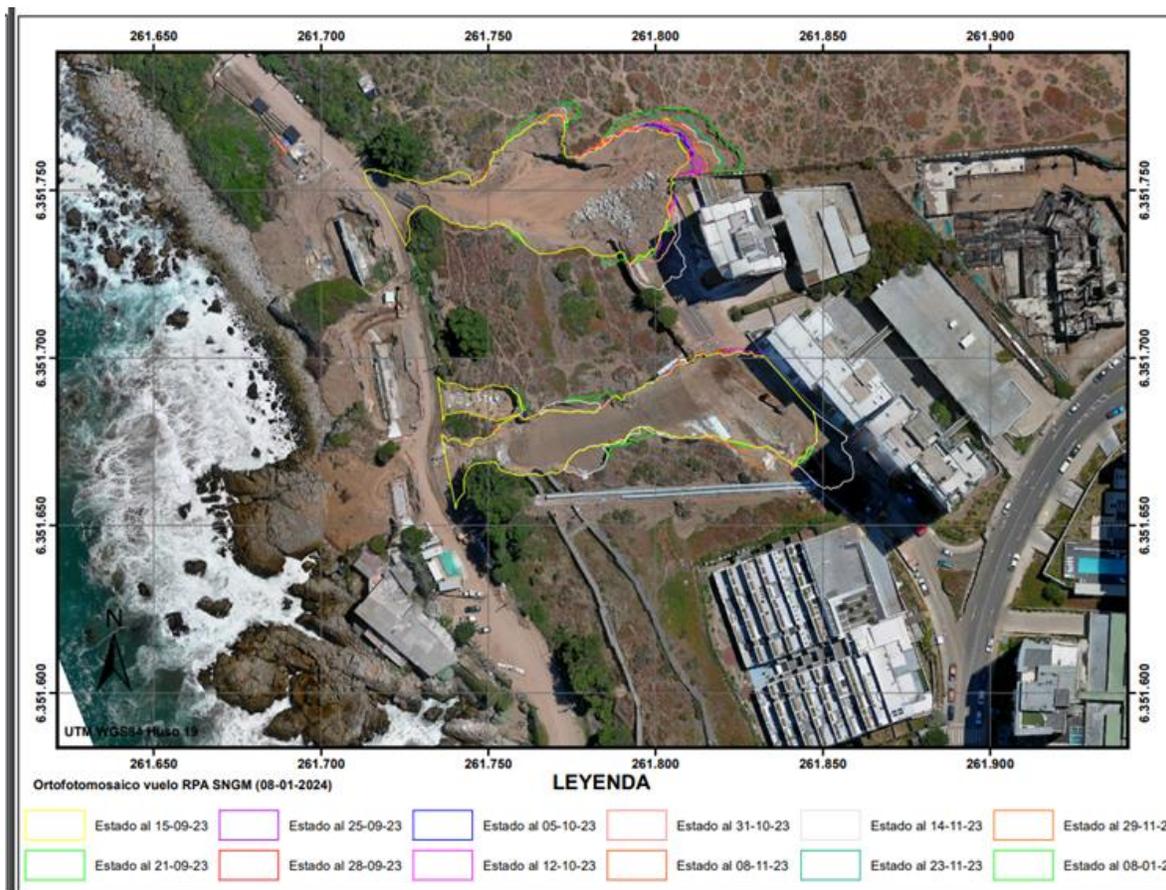
Fig. 7: Ortofotomosaico de vuelos Dron, que muestra el retroceso de los escarpes, registrados en los distintos levantamientos realizados por SERNAGEOMIN.

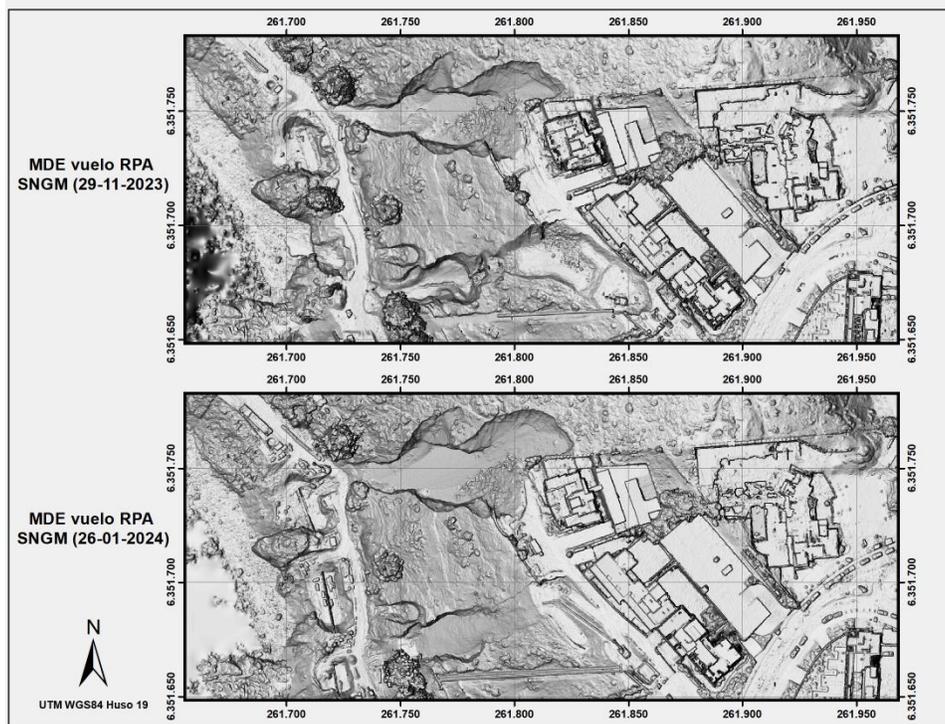
Fig. 8: Imágenes DEM que evidencian el retroceso de las cabeceras del socavón 1 entre el 29 de noviembre de 2023 y el 26 de enero de 2024.

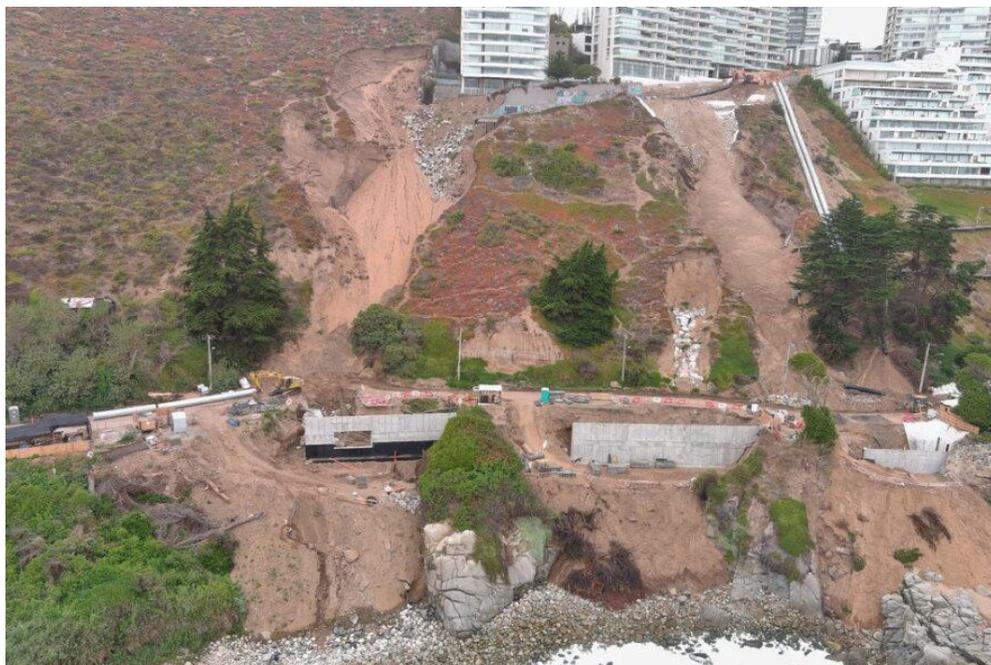
Fig. 9: Vista oblicua hacia los socavones; se destaca la construcción de 3 muros de contención para el terraplén de Av. Borgoño.
