INFORME SOCAVONES CONCÓN-REÑACA

AGOSTO-SEPTIEMBRE 2023

INFORME TÉCNICO

SUBDIRECCIÓN NACIONAL DE GEOLOGÍA

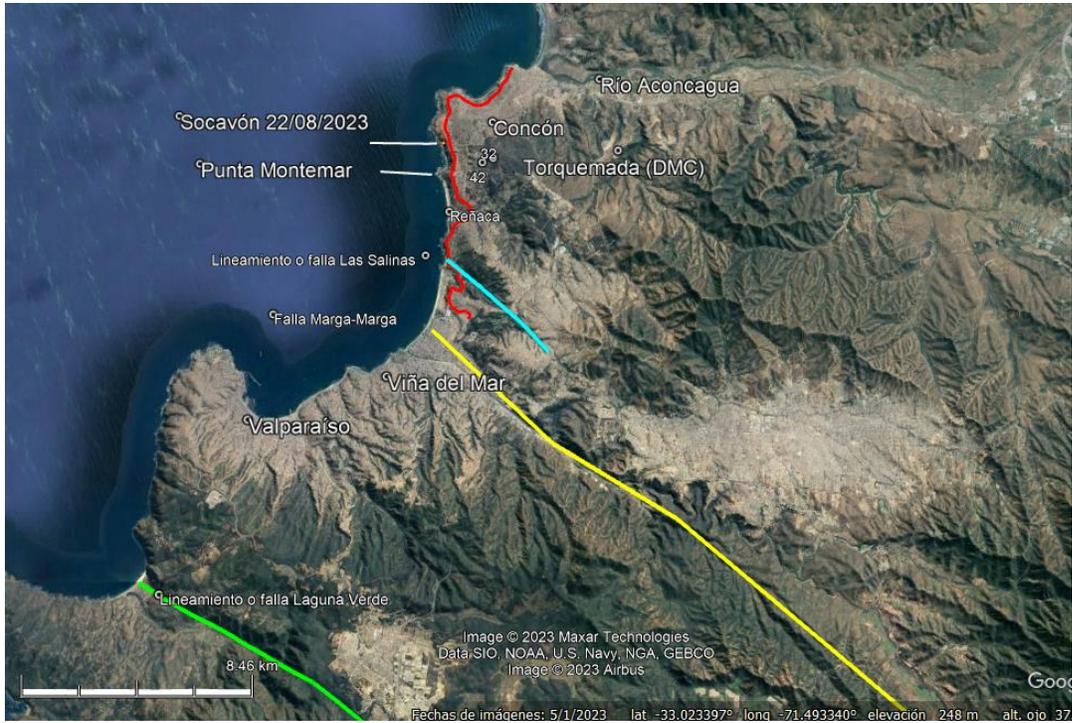
Tras la primera cárcava del 22 de agosto, el Ministerio de Obras Públicas (MOP) inició trabajos de mitigación provisorios, con la construcción de un colector-bypass superficial de aproximadamente 85 m de largo y curvo al noroeste, desde calle Costa de Montemar (75 m s.n.m.) hasta la cota 44 m s.n.m., con una pendiente aparente y diagonal de aproximadamente 20°. Cabe destacar que la pendiente real, perpendicular al borde del escarpe en el sector, es de 27° (Fig. 1).

Fig. 1. Sector de la cárcava o socavón del 22 de agosto de 2023, al norte de Punta Montemar. La línea roja representa el escarpe costero entre la desembocadura del Río Aconcagua y Viña del Mar.

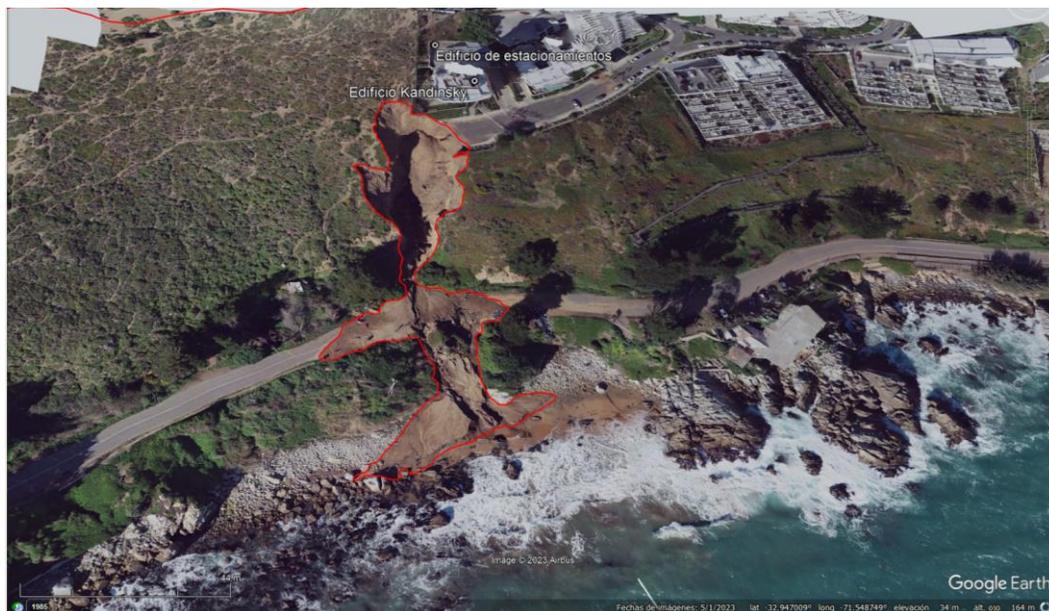
El primer deslizamiento originó una **cárcava discontinua** (según criterio de Gómez et al., 2011) o socavón cuyo volumen, calculado mediante el software *Agisoft* sobre imágenes aéreas obtenidas mediante vuelos de dron, es de aproximadamente 15.000 m³ (J. Parra, comunicación escrita, 2023). Esta cárcava alcanzó aproximadamente 80 m en dirección este-oeste y ancho variable entre 30-40 m y un escarpe vertical de la cicatriz (profundidad) de ca. 35 m. La parte alta de la corona del deslizamiento alcanzó una distancia de 10-15 m del edificio “Kandinsky”, una torre de 19 pisos y, además, un edificio de 5 niveles de estacionamientos, ubicado inmediatamente al este. El socavón incluyó el colapso de ca. 20 m de la calle “Costa Montemar”, que corresponde a la calle del edificio. Además, destruyó completamente el colector de aguas-lluvia (tubería de 1,2 m de diámetro), así como los poyos de concreto y pilares correspondientes, junto con la vegetación superficial (docas) (Fig. 2).

Fig. 2. Vista aérea oblicua del socavón generado el 22 de agosto de 2023, con deslizamiento de arenas sobre la Av. Borgoño y el sector litoral. La línea roja demarca la cárcava y distribución del depósito que se generó producto del deslizamiento de arena.

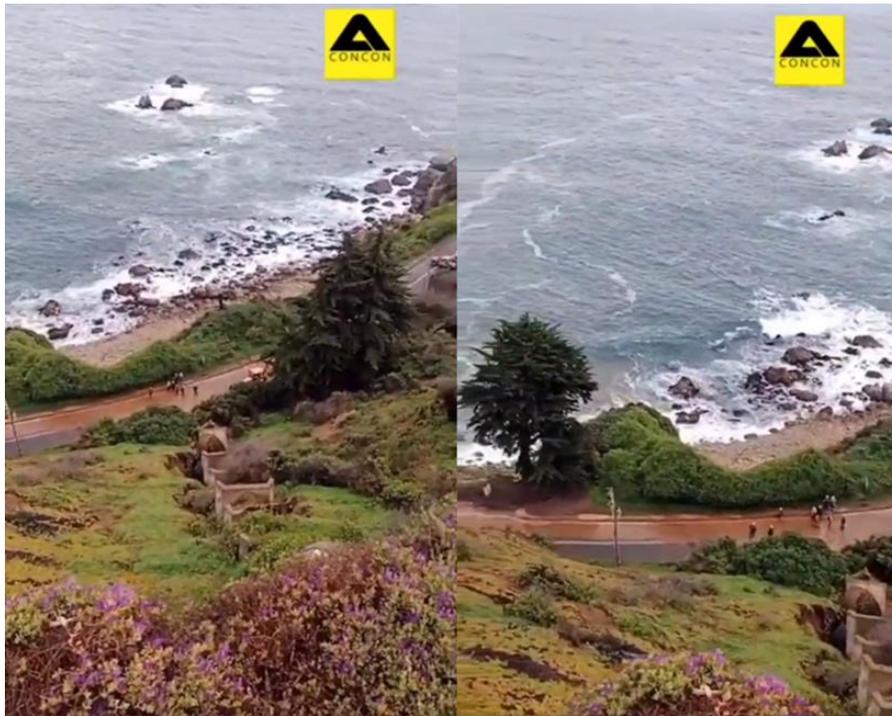
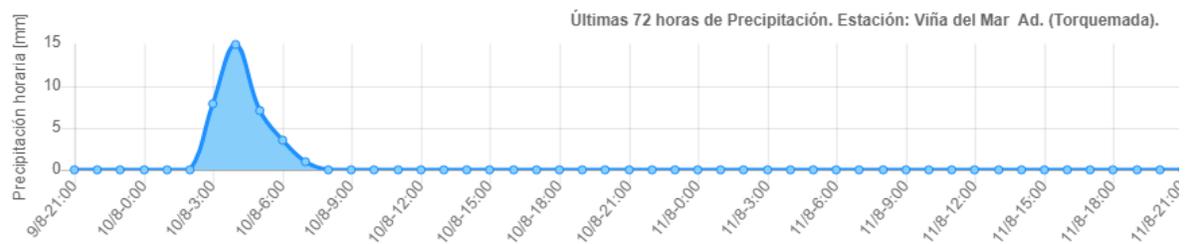
Fig. 4. Jueves 10 de agosto de 2023: Arriba se observan equipos técnicos evaluando situación anormal del colector del edificio KANDINSKY en calle Costa de Montemar. La Av. Borgoño estaba cerrada a tránsito de vehículos. Abajo, gráfico de la pluviografía asociada.

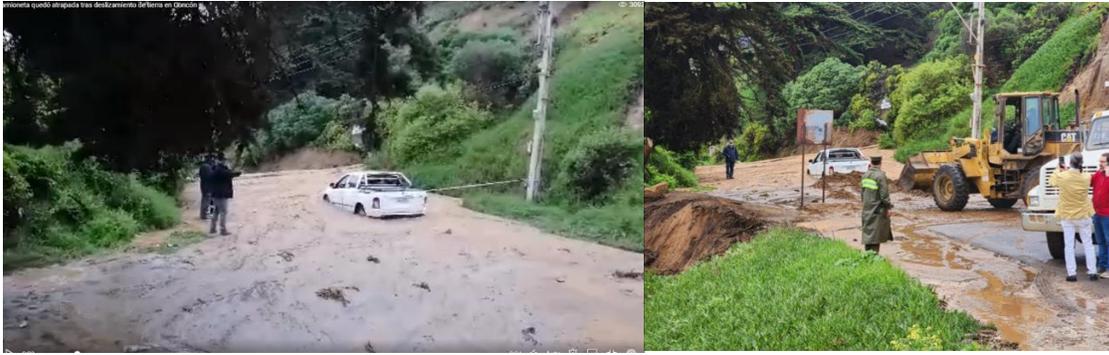
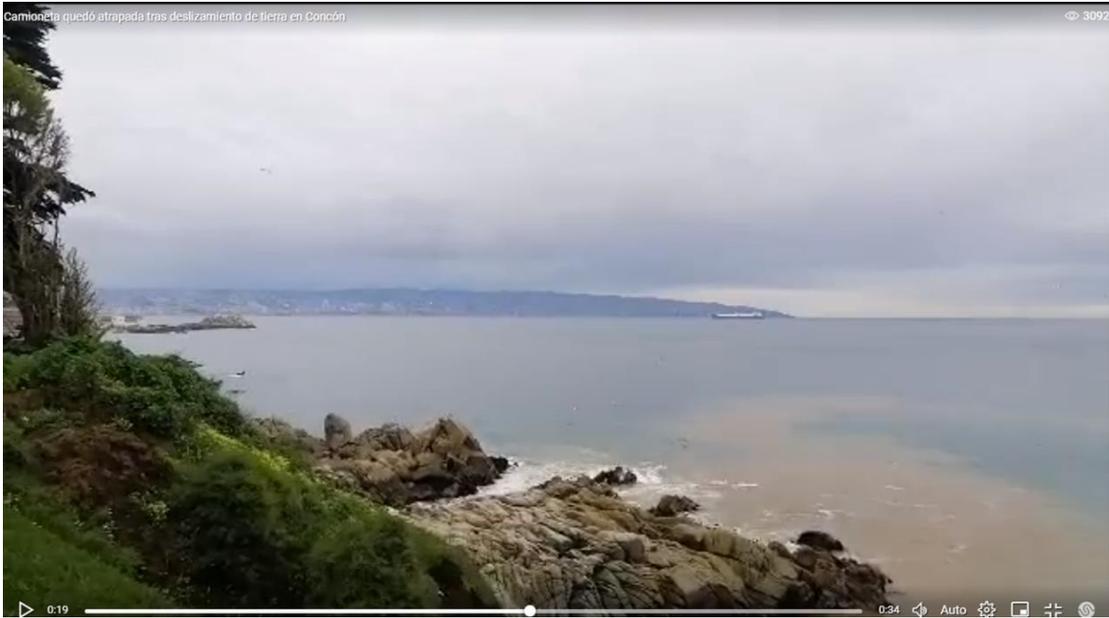
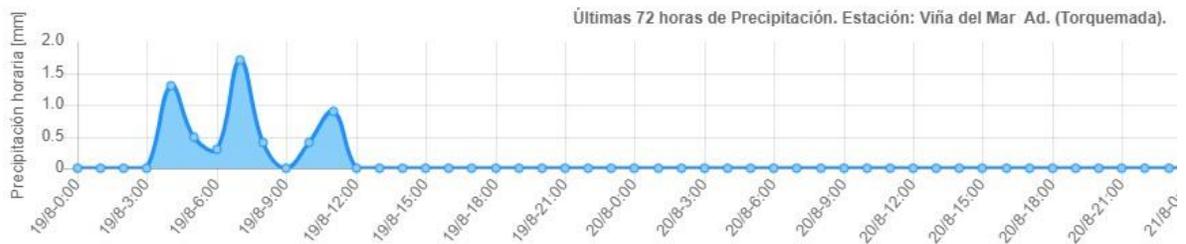
Fig. 5. Sábado 19 agosto de 2023. Arriba, 11:45 hrs, vehículo atrapado en la Av. Borgoño, producto de un deslizamiento menor a los pies del sector afectado días después por el socavón. Al medio, se observa la dispersión de arcillas en las aguas costeras. En dicha ocasión, las precipitaciones acumuladas corresponderían solo a 2,1 mm. Abajo, gráfico de la pluviografía asociada.

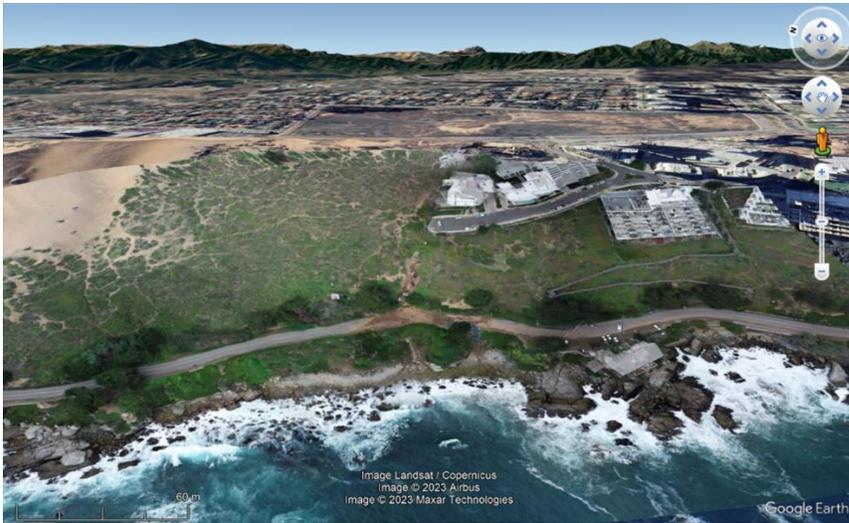
Fig. 6. Vista aérea oblicua hacia el este, de cómo se veía el colapso inicial ocurrido el sábado 19 de agosto (fotografía tomada mediante vuelo de dron el lunes 21 de agosto de 2023).

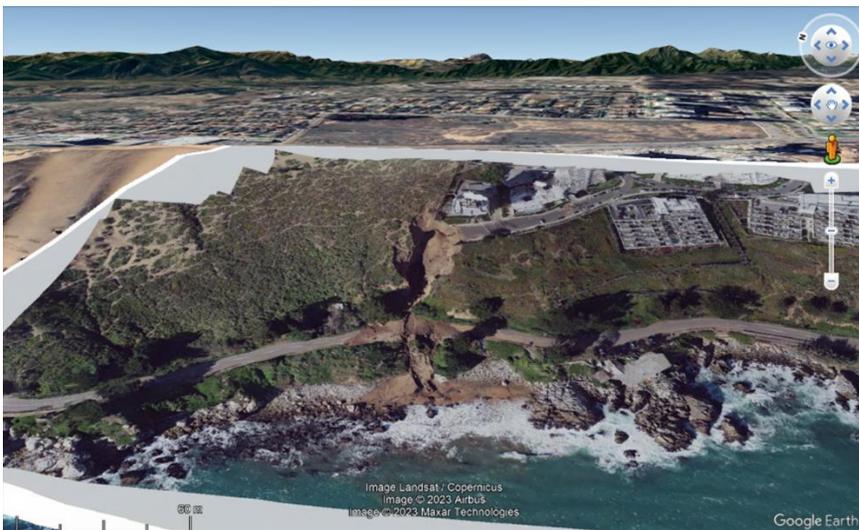
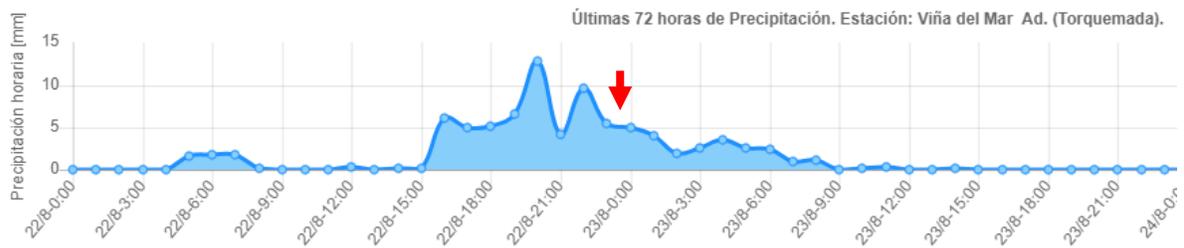
Fig. 7. Arriba: Vista aérea oblicua hacia el este, se muestra la cárcava tras el colapso ocurrido cerca de las 23:30 hrs del 22 de agosto (fotografía tomada mediante vuelo de dron el lunes 24 de agosto de 2023). Abajo: la pluviografía asociada a las precipitaciones intensas que dieron origen al colapso ocurrido a las 23:30 hrs del 22 de agosto de 2023 (flecha roja).

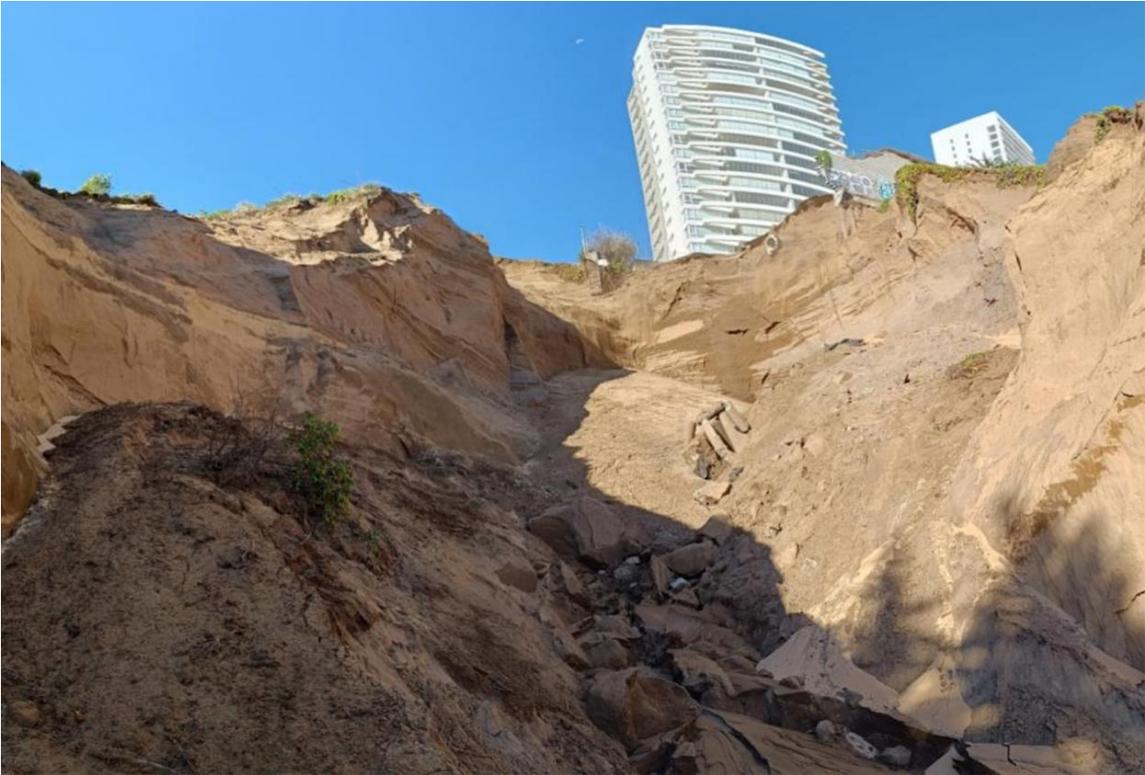
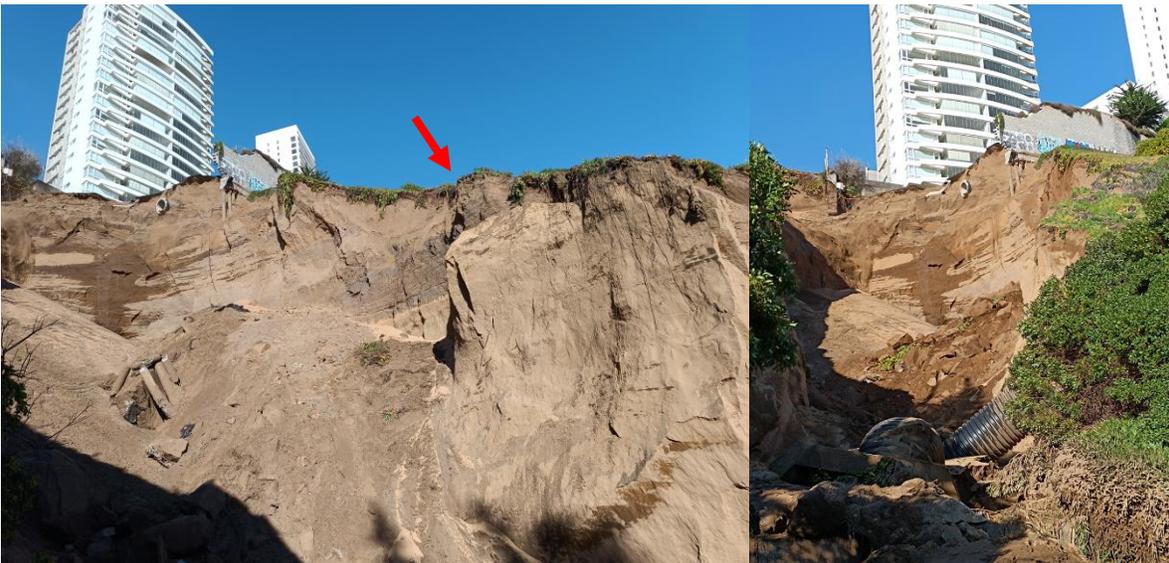
Fig. 8. Jueves 24 de agosto de 2023, 16:09, 16:14 y 16:30 hrs: Sucesión de fotografías tomadas desde dentro del socavón que grafican la inestabilidad de sus paredes verticales. Las dos últimas muestran la situación anterior y posterior a la caída de un bloque de aproximadamente 80-100 m³ (flecha roja) de arena del escarpe sur.

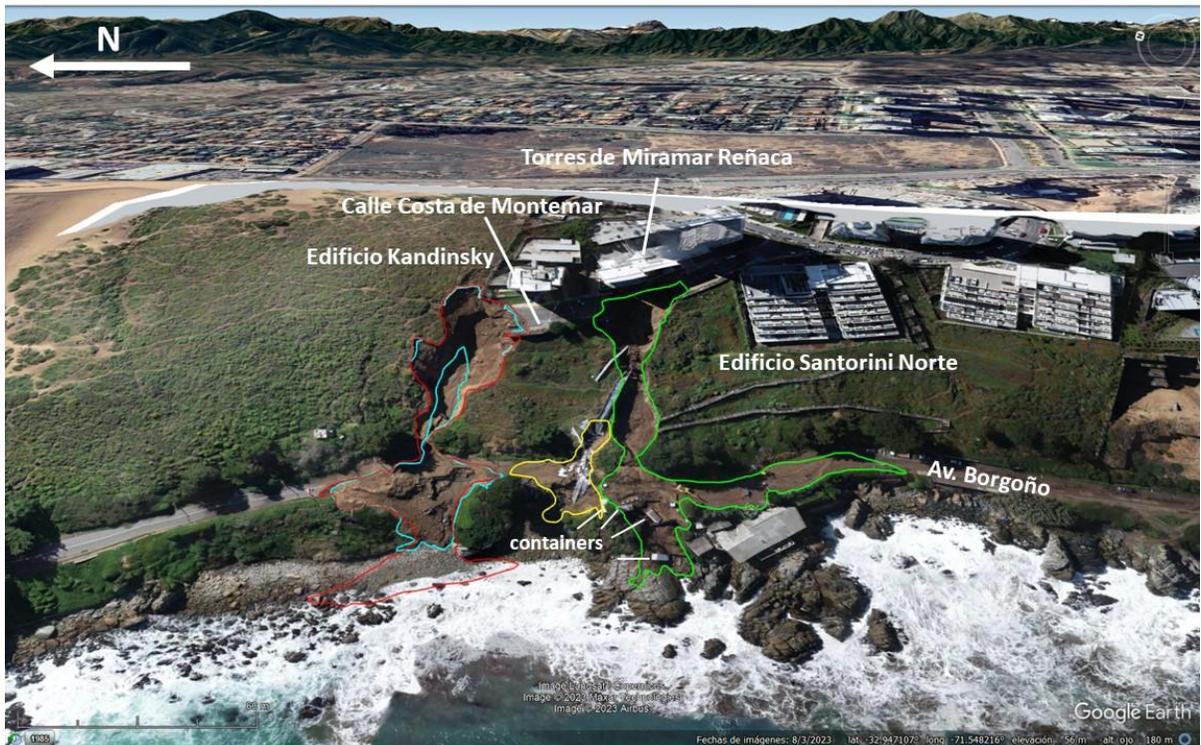
Remoción de materiales del fondo de la cárcava del 22 agosto: En la figura 10 se muestra que hubo algunos retrocesos menores de la parte alta de la corona de la cárcava o socavón 1, del 22 de agosto. Además, desde el fondo de esa cárcava o socavón se produjo una nueva remoción de materiales (delimitada color calipso).

Remoción colapso segmento frontal del bypass: A los pies del escarpe, aproximadamente 60 m al sur, el colector-*bypass* superficial fue rebasado y colapsó, lo cual causó una cárcava de ca. 530 m³ y un flujo de arenas de 500 m² sobre la Av. Borgoño (socavón y flujo delimitado color amarillo).

Cárcava 2 principal: El rebalse y colapso de los primeros 50 m del colector-*bypass* superficial, dio origen a una cárcava de ca. 100 m de largo este-oeste, un ancho mayor a lo largo de la calle Costa de Montemar (entre los 77 y 82 m s.n.m.) y una angostura de 10 m bajo la ruptura del colector-*bypass* superficial. Con una profundidad promedio estimada entre 15 y 20 m, esta cárcava alcanzó un volumen de aproximadamente 2.000 y 6.800 m³. El flujo se dispersó en un lóbulo 50 m hacia el oeste de la base del escarpe y sobre los escollos costeros, el cual pasó a llevar 4 *containers*. Otro lóbulo de ca. 110 m de largo se dispersó hacia el sur por la calzada de la Av. Borgoño (Fig. 3).

Fig. 10. Vista aérea oblicua hacia el este. Se observan las cárcavas generadas el 22 de agosto y 10-11 de septiembre de 2023. Se destacan en calipso los sectores de colapsos menores de la corona de la cárcava del 22 de agosto, así como una nueva remoción de materiales desde el fondo de ese socavón. También se observa la cárcava de ca. 530 m³ y el flujo de arenas sobre la Av. Borgoño, a partir del frente de los remanentes del segmento frontal del *bypass* (cárcava y flujo delimitado color amarillo). La cárcava o socavón 2 principal se delimita en color verde.

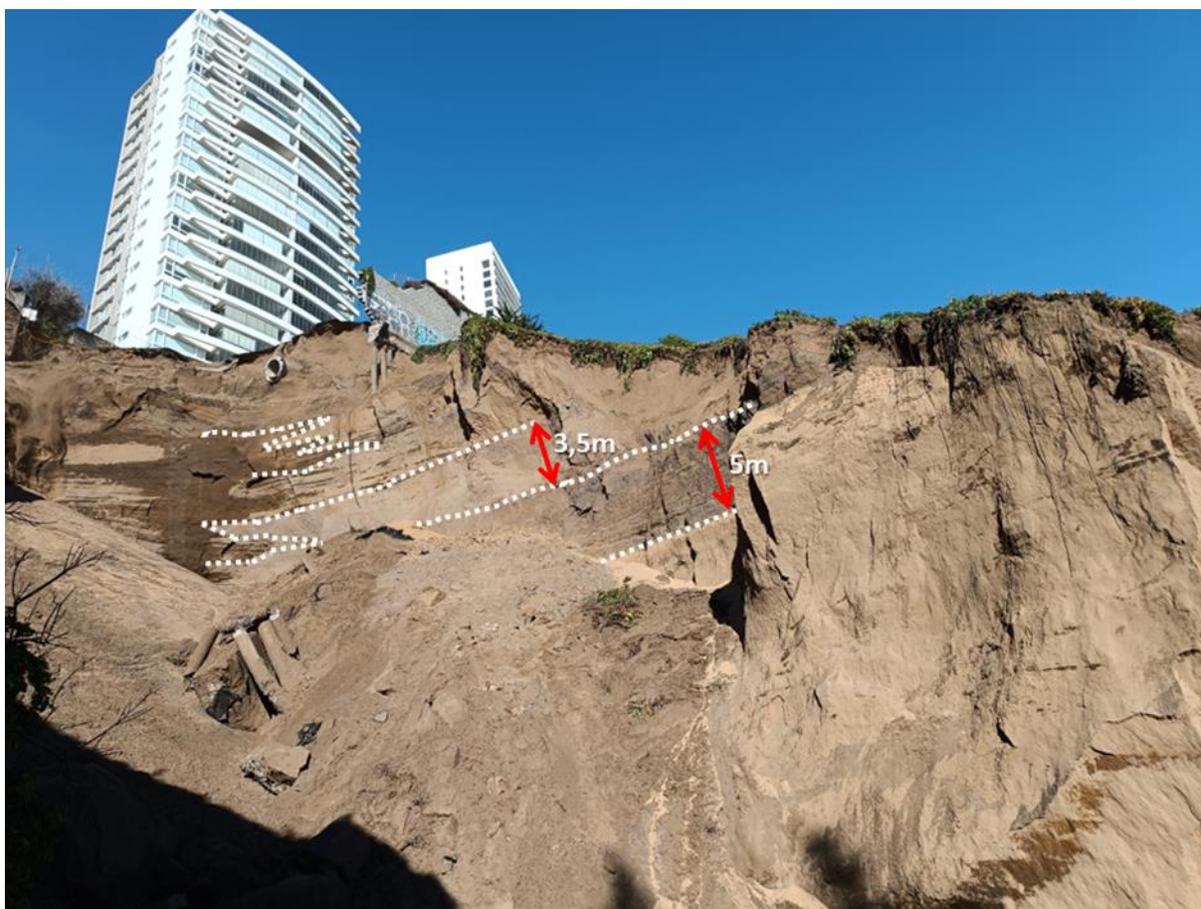
El escarpe corresponde a una terraza litoral solevantada cuyos depósitos cubren a un paisaje de escollos costeros, correspondientes a un monzogranito de grano grueso de cuarzo plagioclasa, feldespato potásico y biotitas. Los sedimentos de la terraza que quedaron expuestos en el socavón, constituyen un potente depósito de arenas no consolidadas muy bien seleccionadas, con laderas muy escarpadas e inestables que, originalmente, alcanzaron 35 a 40 m de alto. Este depósito es de tonalidades beige con secciones métricas de tonos rosáceos y grises. Efectivamente, en la parte media-alta del corte se aprecia una intercalación de ca. 8,5 m de arenas grises, cuyo nivel inferior, de 5 m, presenta láminas y estratos cruzados bien definidos. El nivel superior de 3,5 m de potencia, parece ser más homogéneo y de arenas grises más finas (Fig. 11).

Fig. 11. Al interior del escarpe se observa un depósito de tonos beige con una intercalación de arenas grises, cuyo nivel inferior, presenta láminas y estratos cruzados bien definidos.

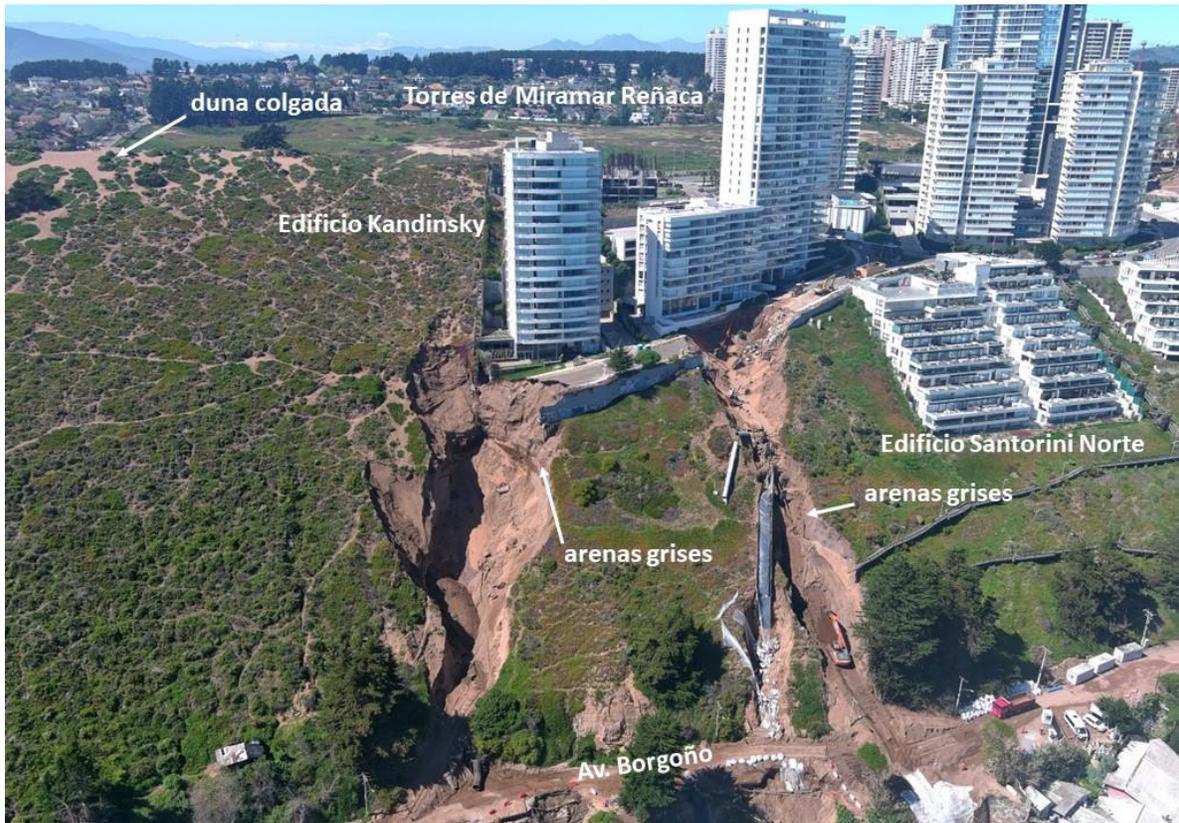
El escarpe de la segunda cárcava discontinua alcanzó aproximadamente 15 a 20 m de alto y expuso depósitos de arenas que muestran las mismas características que las del escarpe del socavón 1. Se destaca claramente la intercalación de la capa de arenas grises que alcanzó un espesor de aproximadamente 5 a 6 m, menor que en la cárcava 1 (Fig. 12).

Fig. 12. Vista aérea oblicua hacia el este. Se exhiben los depósitos expuestos en ambas cárcavas en la terraza litoral solevantada (Paskoff et al., 2002; Paskoff y Manríquez, 2004). Se destaca la intercalación de una capa de arenas grises, cuya potencia disminuye hacia el sur.
