ACTA VISITA A TERRENO

Miércoles 12 de febrero, 10:00 horas

Departamental N° 4570, Torre N dpto 201. Villa Panamericana. Cerrillos

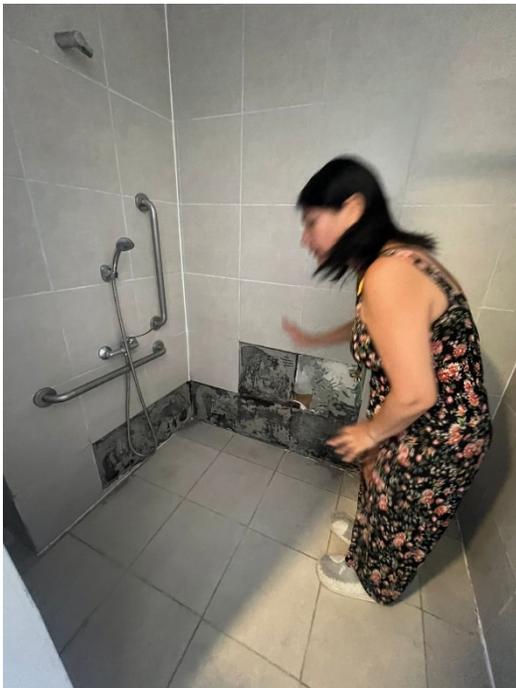
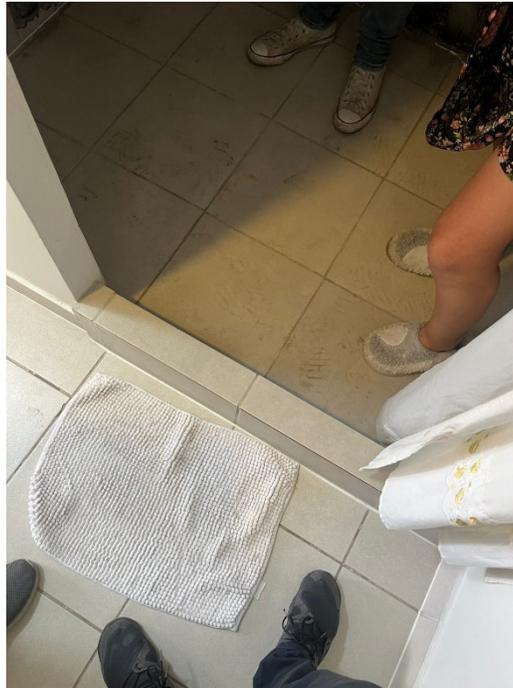
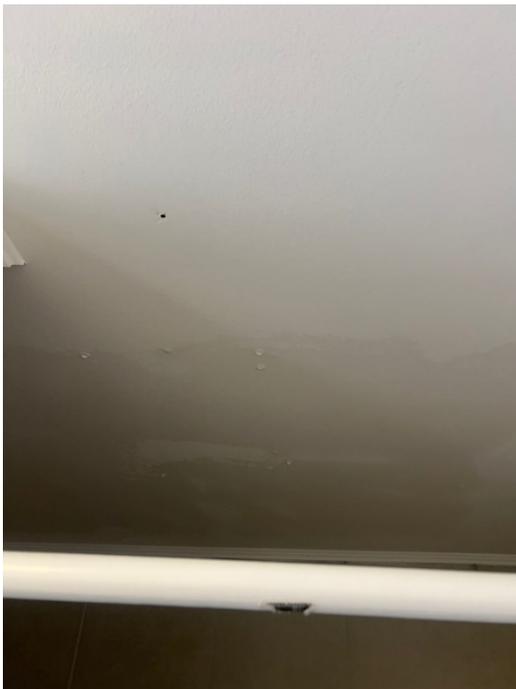
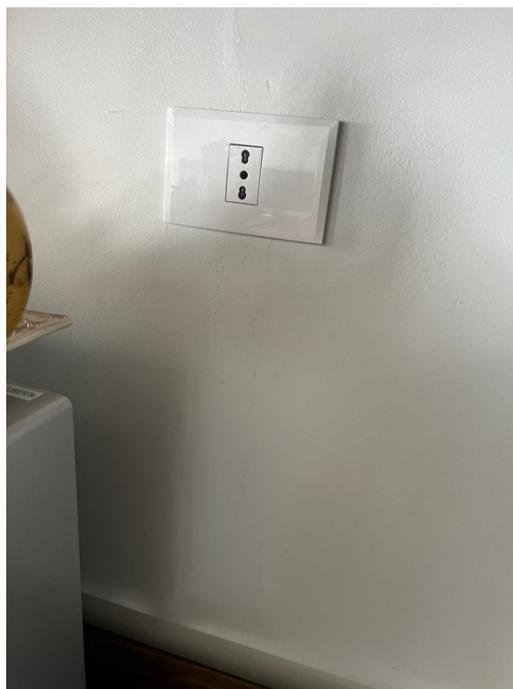
Registro fotográfico interior dpto 201:

Se confirma existencia de filtración en muro de ducha, desprendimiento de palmetas, bloque de fibrocemento húmedos y placas de yeso cartón dañadas producto de la humedad. Indica que pendiente de ducha da al exterior por tanto se salía el agua, por lo que tuvieron que adicionar por su cuenta ladrillos que fueron revestidos con cerámica por la constructora para evitar la salida del agua, lo anterior genera problemáticas para el ingreso de una silla de ruedas.

Se observa humedad y goteras en el cielo que pareciesen ser producto de una filtración.

Desprendimiento de palmetas, construcción de borde en ducha para evitar que salga el agua por problema de pendiente. de gotera en cielo de ducha, fisura y marca en muro.

Respecto a lo anterior, propietaria solicita la reparación tanto de las filtraciones que generaron los daños del tabique que absorbieron la humedad, desestima la colocación de cerámica ya que ella quiere poner las suyas dado a que es maestra y considera que su trabajo será de mejor calidad que lo que realice la constructora.

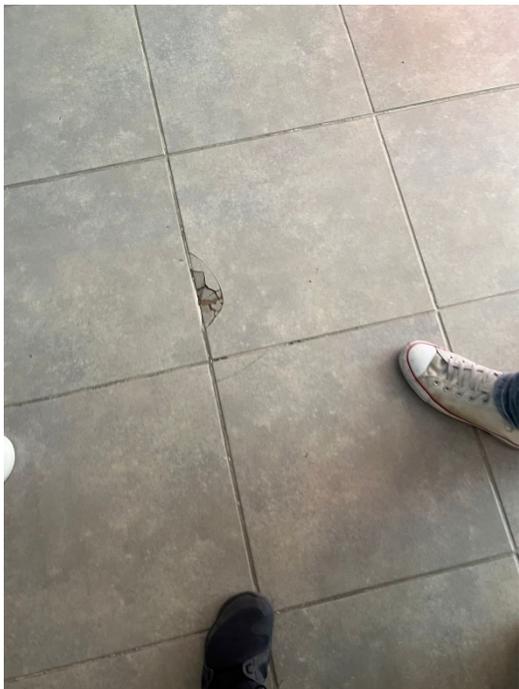
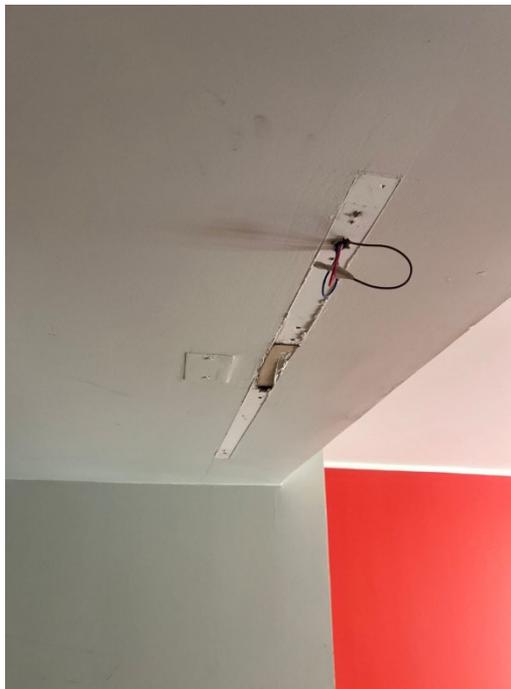
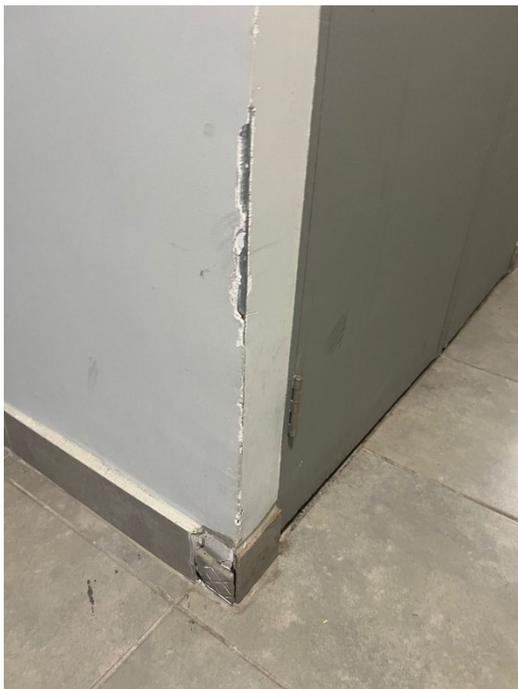
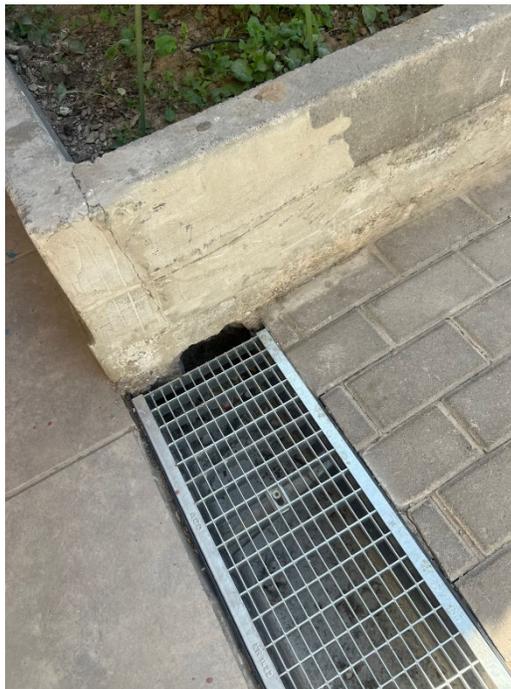
Registro fotográfico espacios comunes:

cerámica rota en pasillo, equipo de iluminación faltante, muro esquina deteriorado, encuentro de canal con muro irregular.
