ANÁLISIS DEL APAGÓN DEL 25 DE FEBRERO DE 2025

Coordinador Eléctrico Nacional

16 de abril de 2025

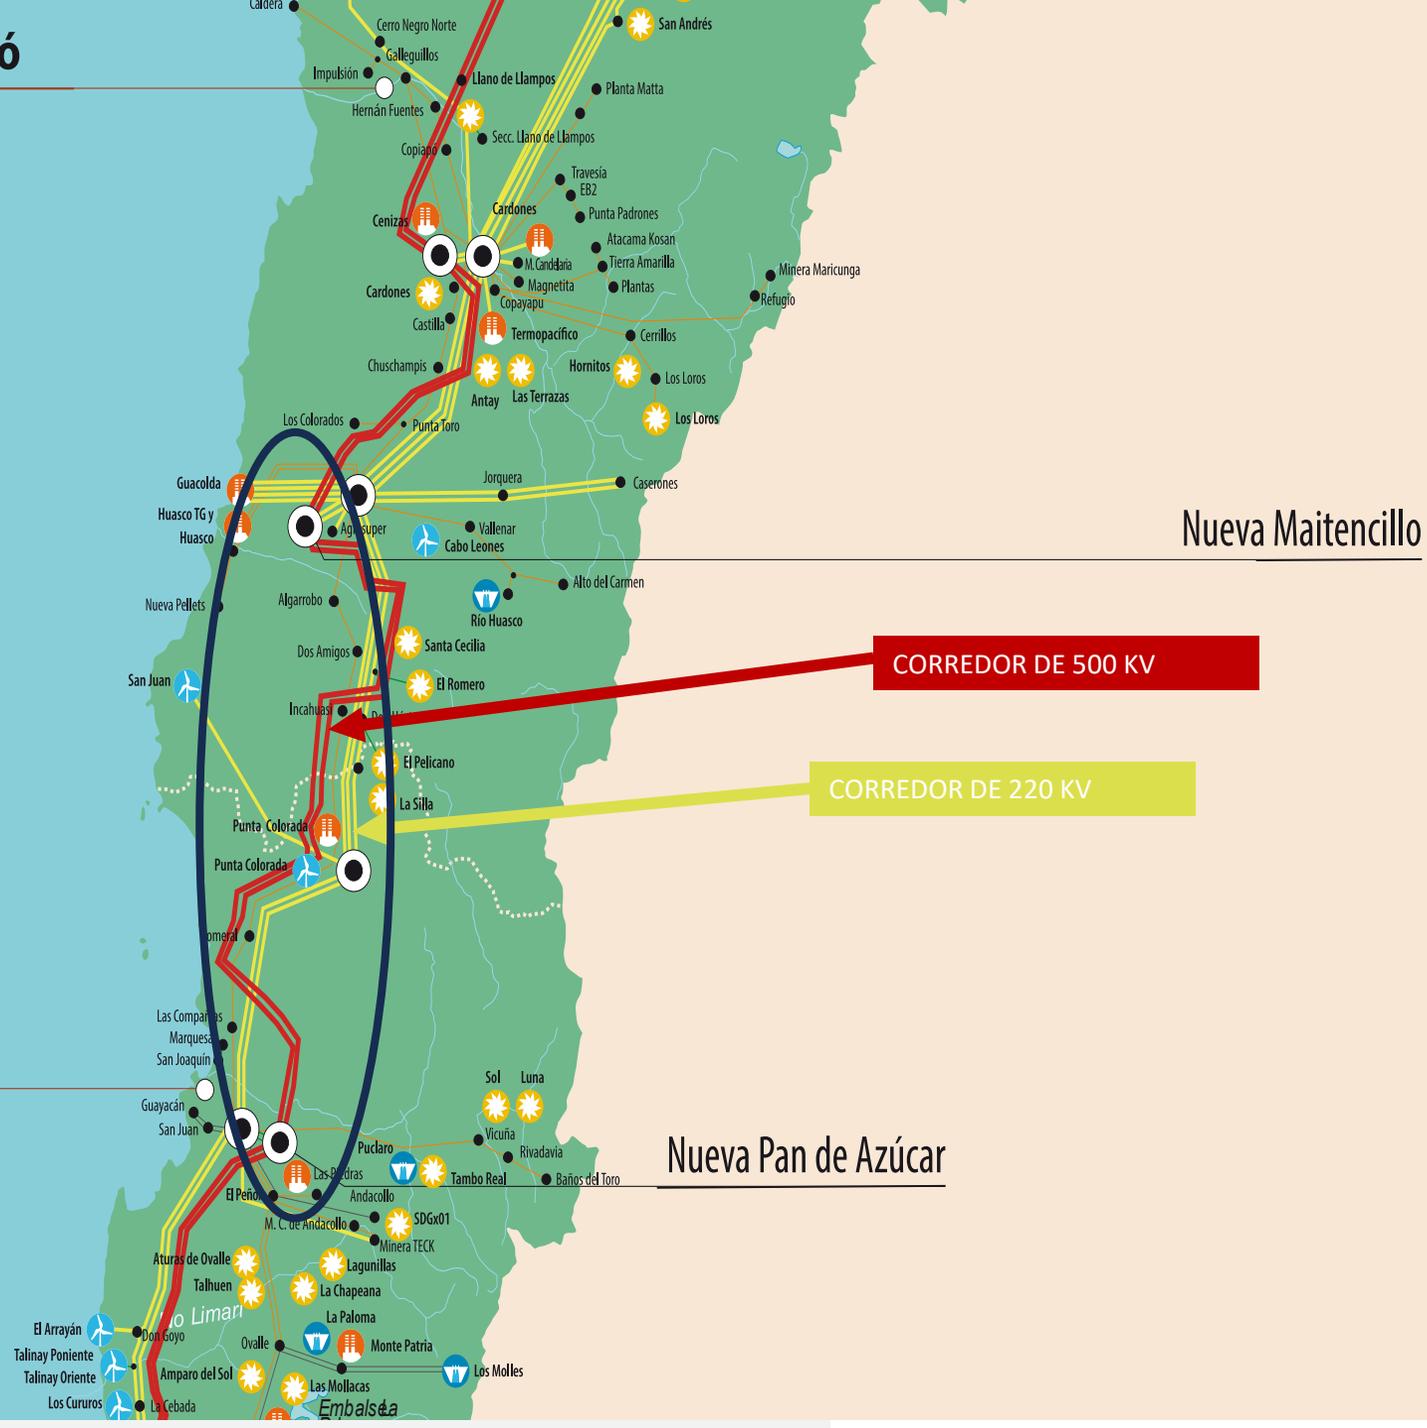
El sistema principal de protecciones de la línea 2x500 kV Nueva Maitencillo - Nueva Pan de Azúcar, cuyo módulo de comunicaciones se había informado como deshabilitado por parte de la empresa, actuó incorrectamente al re-sincronizarse.

Esto causó la desconexión de los dos circuitos de la línea.

El sistema se dividió en dos islas: Norte (30%) y Centro-Sur (70%).

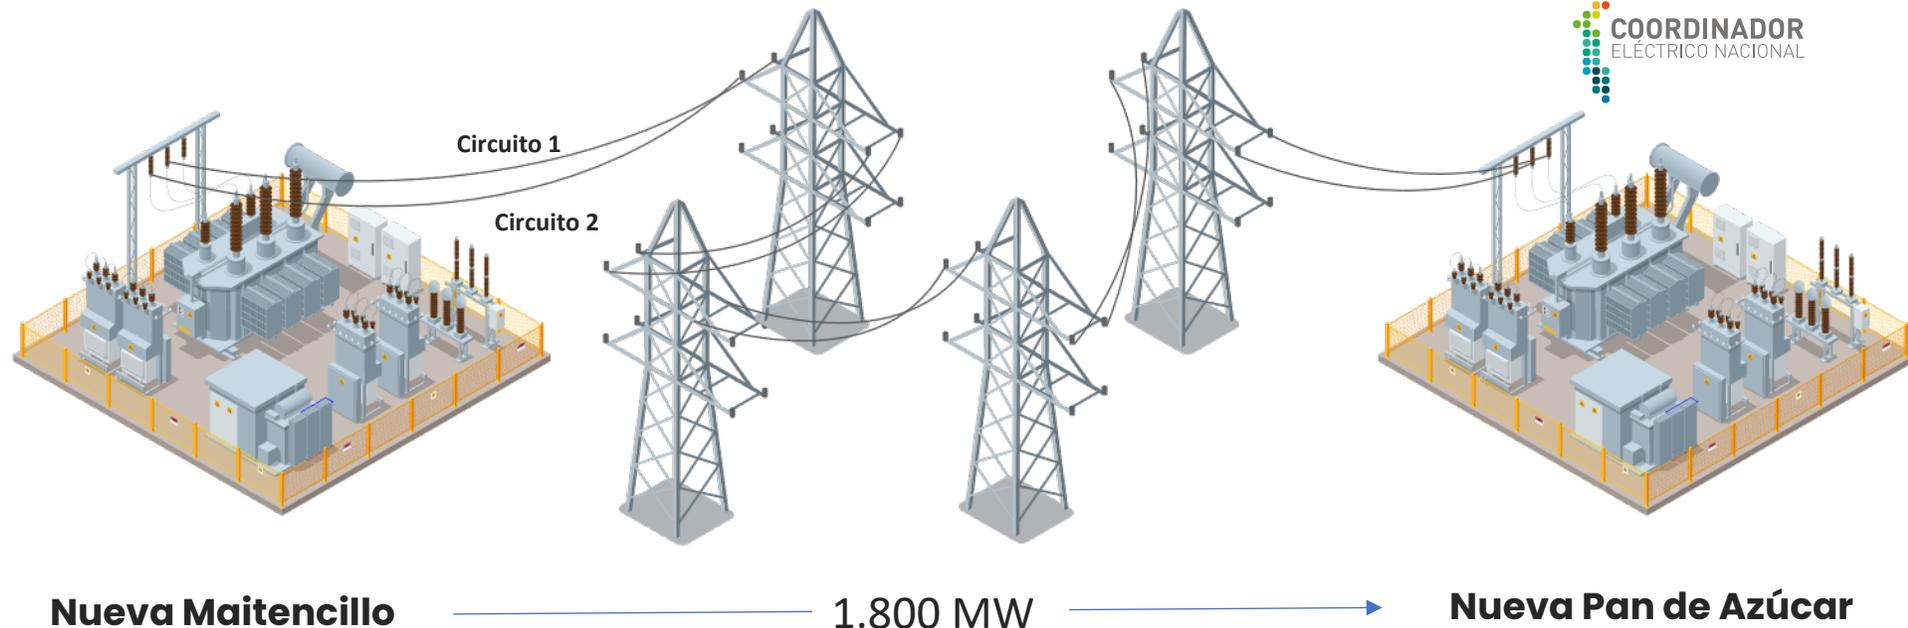
Origen del apagón

1 13:35 horas

Interchile informó a nuestro Centro de Control que había inhabilitado el módulo de comunicaciones de una de las funciones de protección de la línea.

En ese momento, la línea estaba 100% disponible, con sus protecciones de respaldo operando.

Interchile no informó ningún riesgo, ni solicitó permiso para intervenir.

2 15:13 horas

Interchile reinició la controladora del sistema de comunicaciones de ese equipo en la Subestación Nueva Maitencillo, para restablecer la comunicación.

Esta acción no fue informada por Interchile ni contó con autorización del Coordinador Eléctrico Nacional

3 15:15 horas

La resincronización de la protección **provocó la desconexión de la línea.**

En base al manual del fabricante de la protección **Interchile debía aislar físicamente el equipo**, lo que la empresa no realizó.

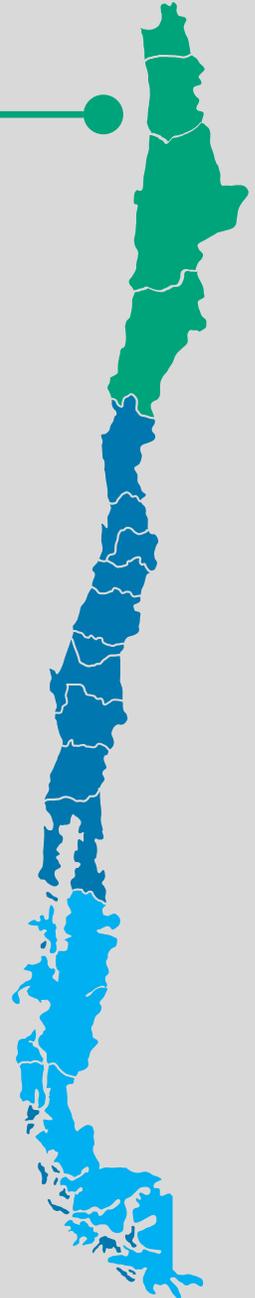
En el **norte**, a raíz de la operación de los esquemas de desconexión automática de generación, la isla se mantuvo operativa por aproximadamente 4 minutos, pero finalmente se produjo la pérdida total de suministro por inestabilidad de tensión y frecuencia.

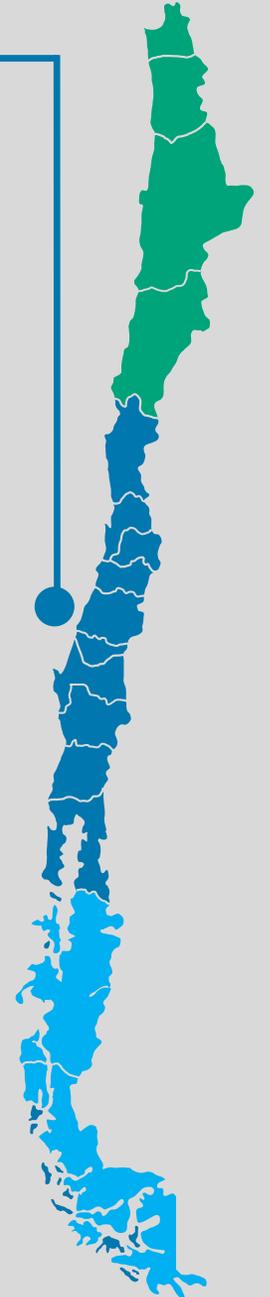
La isla **centro-sur** se volvió inestable a los pocos segundos de la falla (4s).

Dada la interrupción de la energía que venía desde el norte del país (1.800 MW), provocó un desbalance del orden de 25% de la demanda total.

Gran parte de los mecanismos automáticos de defensa y control de contingencia a cargo de las empresas coordinadas actuaron, **pero no en el tiempo y magnitud requerida para detener la propagación del apagón.**

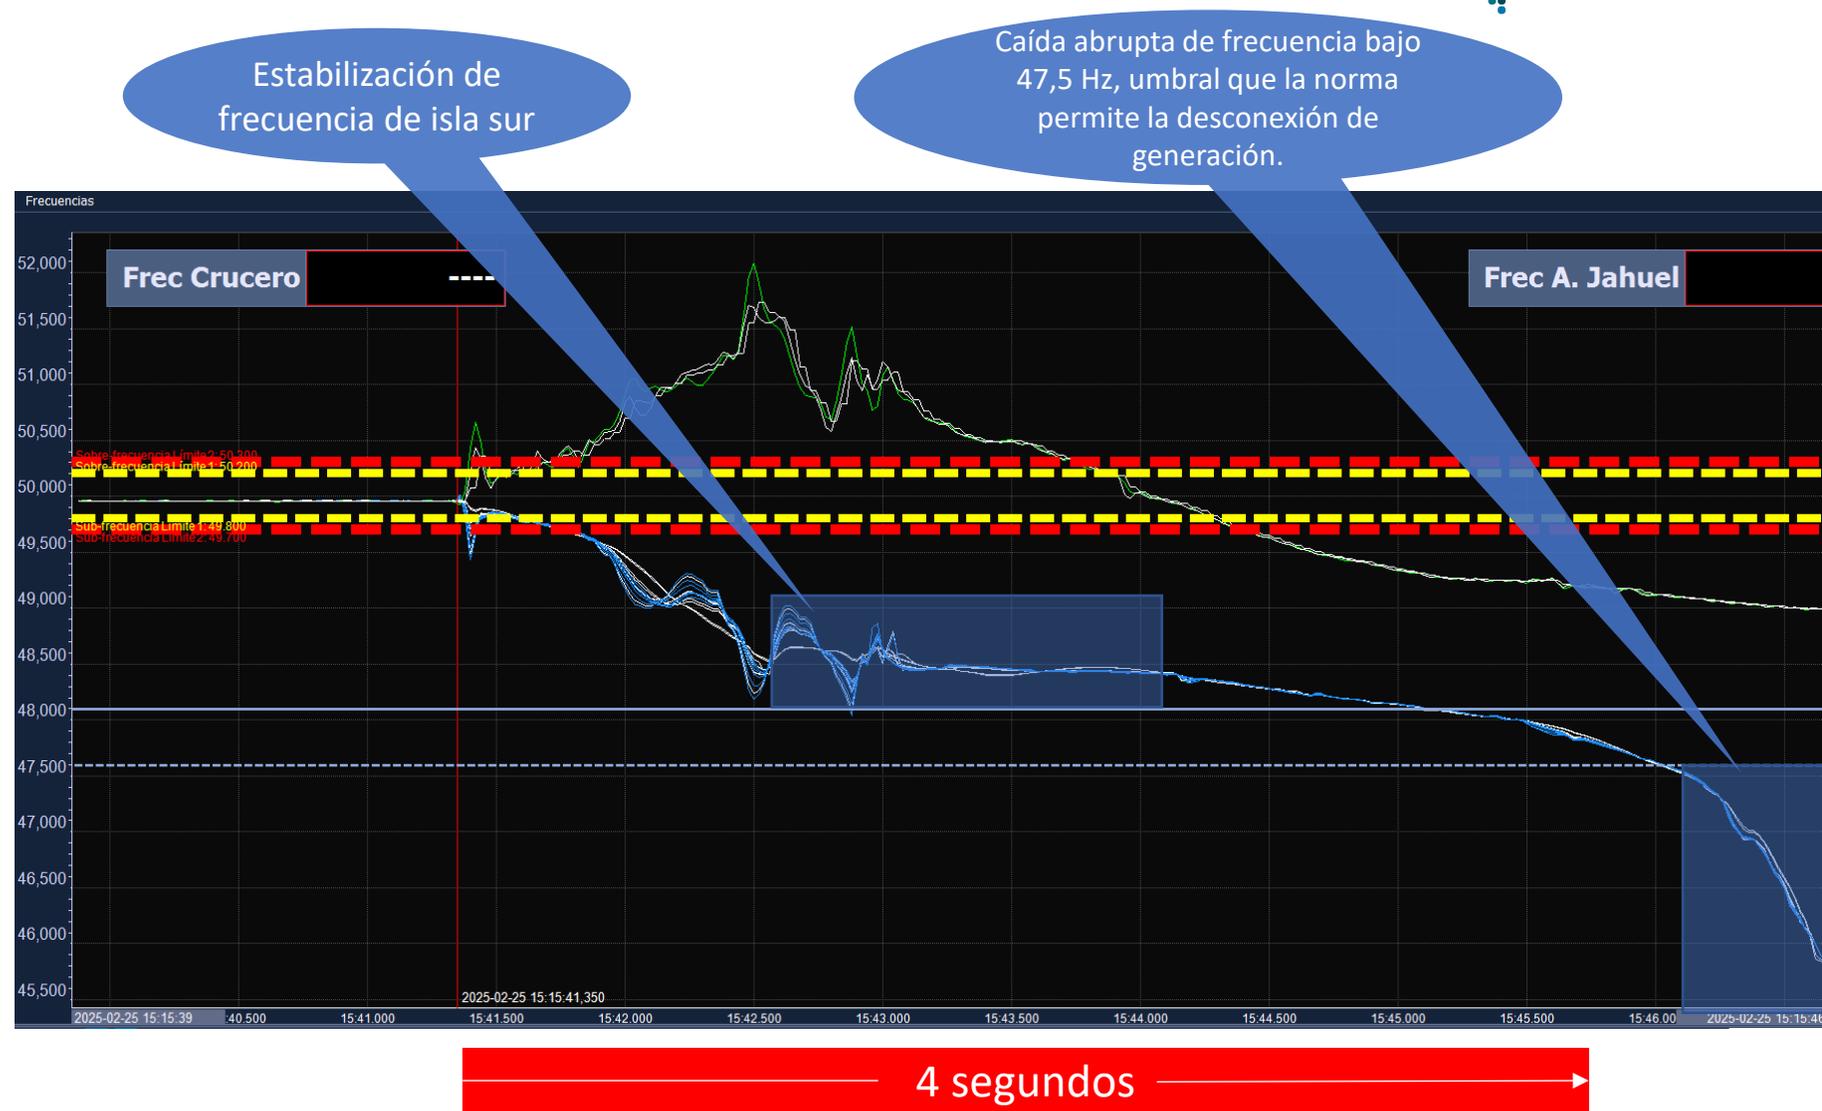
Evolución de la Frecuencia el 25F

- La evolución de la isla que se formó en el centro-sur fue muy rápida, determinada probablemente por el deficiente desempeño de los recursos de control de contingencia de las empresas coordinadas y el comportamiento de recursos de generación.
- La frecuencia se estabilizó en 48,5 Hz dentro 3 segundos, luego su frecuencia disminuyó a 47,5 Hz de manera relativamente suave y estable, con un gradiente de -0,3 Hz/s.
- Al alcanzar los 47,5 Hz, se produjo la desconexión de más generación, aumentando la caída de frecuencia y provocando la pérdida total de suministro.

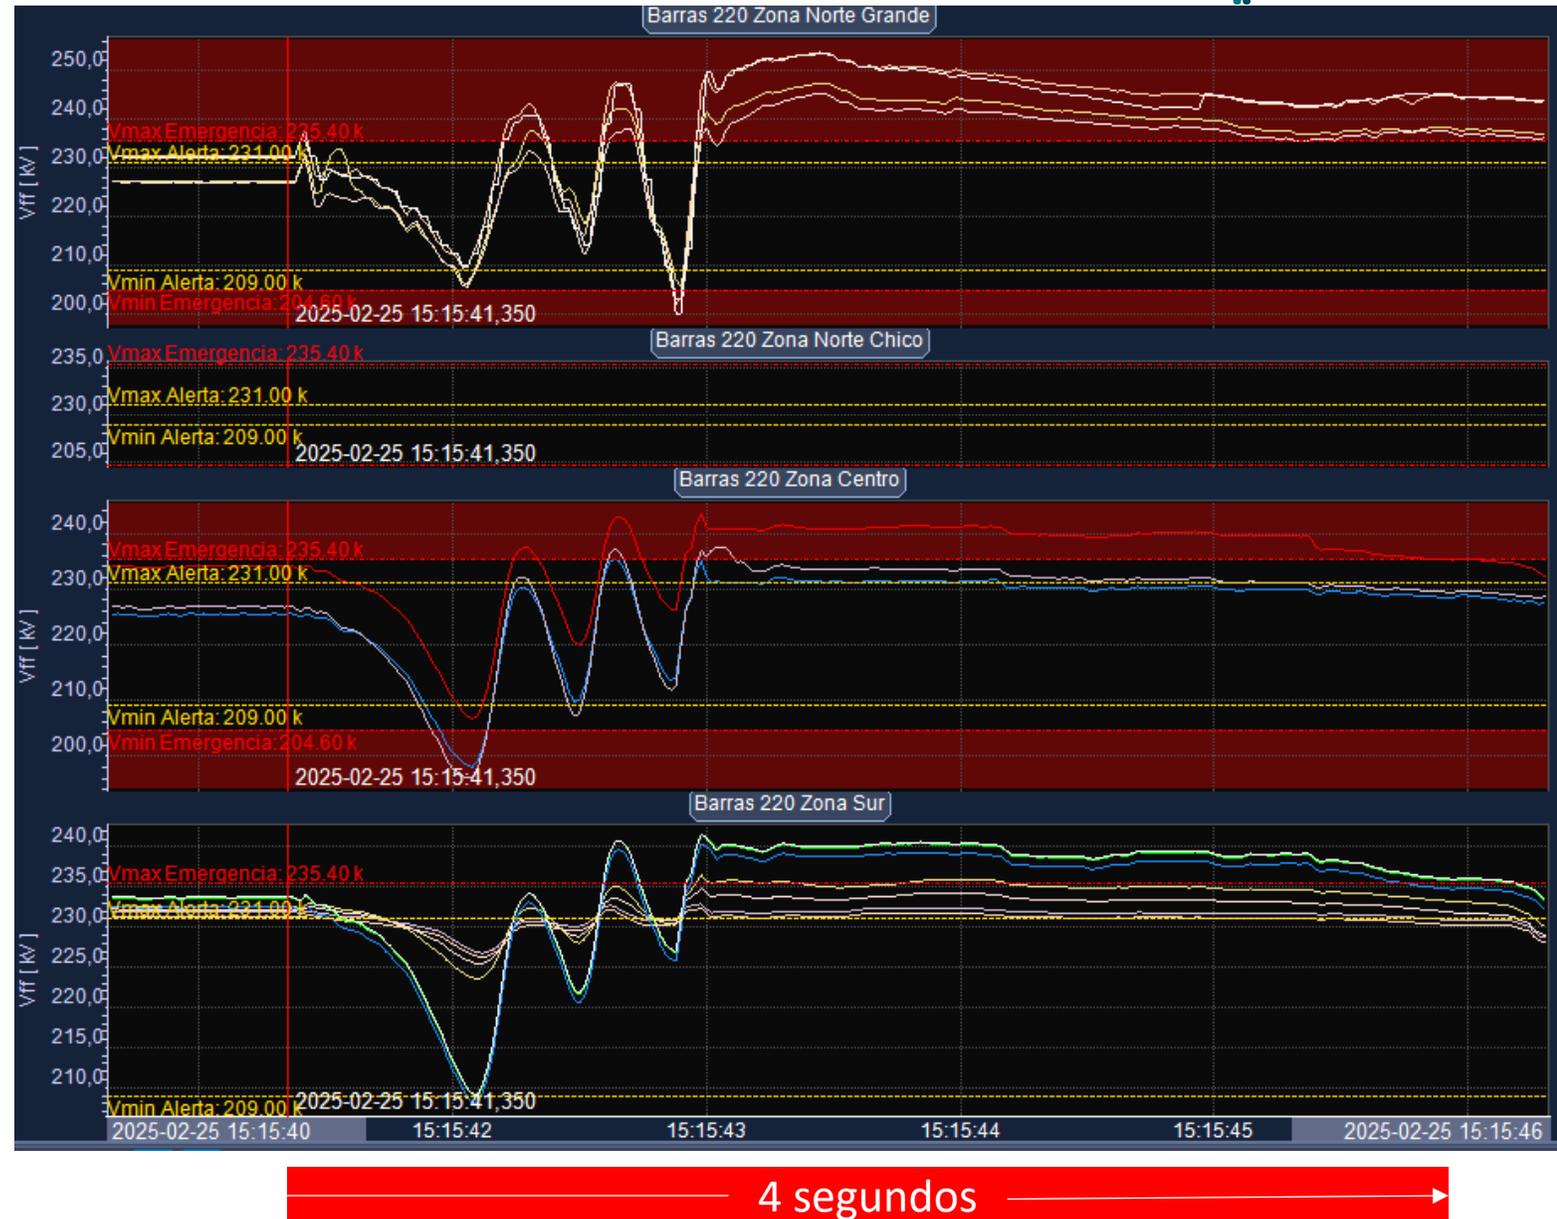
Evolución del voltaje

- La imagen muestra el comportamiento del voltaje previo a la formación de las dos islas.
- El aumento de voltaje en la zona norte, se produjo por la falta de control de tensión de centrales renovables variables y la desconexión de un equipo de compensación reactiva.
- En la isla centro sur también se observó un aumento del voltaje, aunque en menor grado.

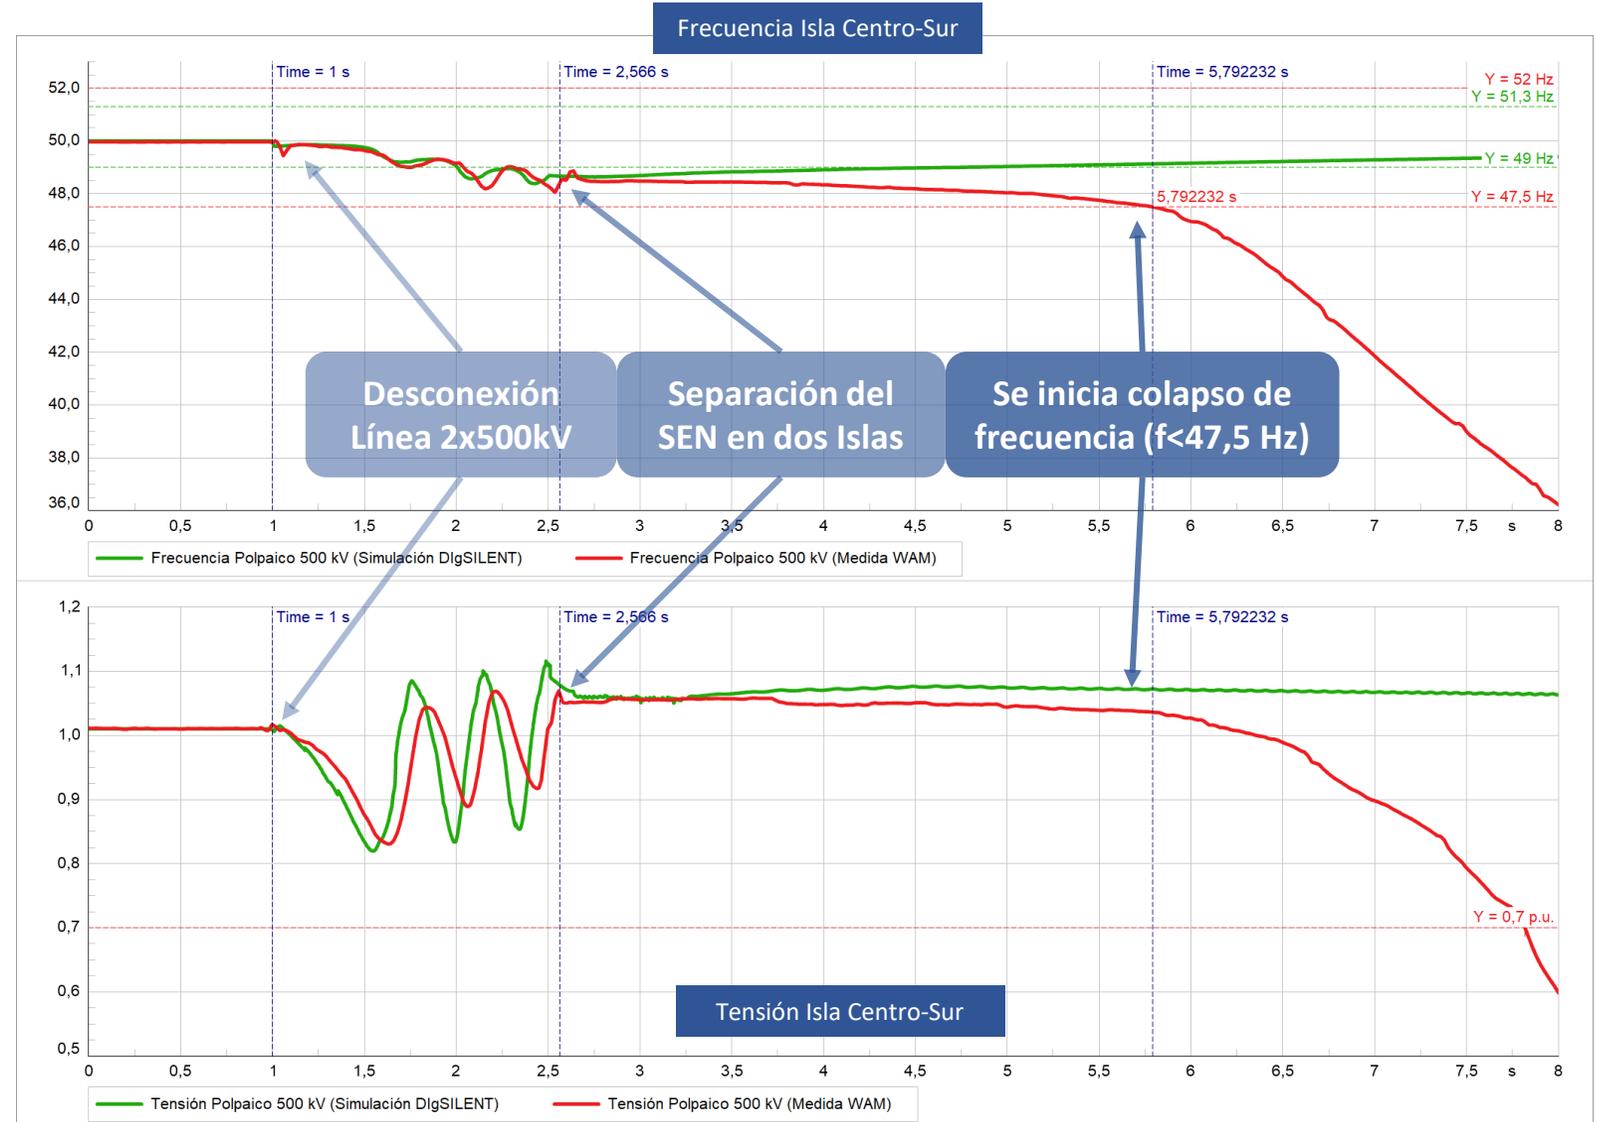
Comportamiento esperado de la isla centro-sur

- La **línea verde** muestra una **simulación** del comportamiento de la evolución de la frecuencia y tensión en la isla centro-sur en un escenario donde todos los esquemas de protección actúan correctamente.
- La **línea roja** muestra la situación **real**.
- La simulación asume que las centrales de generación se comportan de acuerdo a lo establecido en la norma técnica.
- Según estudios preliminares, **la isla centro-sur debió permanecer estable y la falla no debió propagarse** hasta alcanzar una pérdida total de suministro.
- Pronto se conocerán las conclusiones del análisis que están realizando académicos de universidades chilenas.
