OF. ORD. N°1021

MAT.: Remite antecedentes Accidente Fatal,
Faena Minera Sierra Gorda.

1. Sierra Gorda SCM – Faena Sierra Gorda.

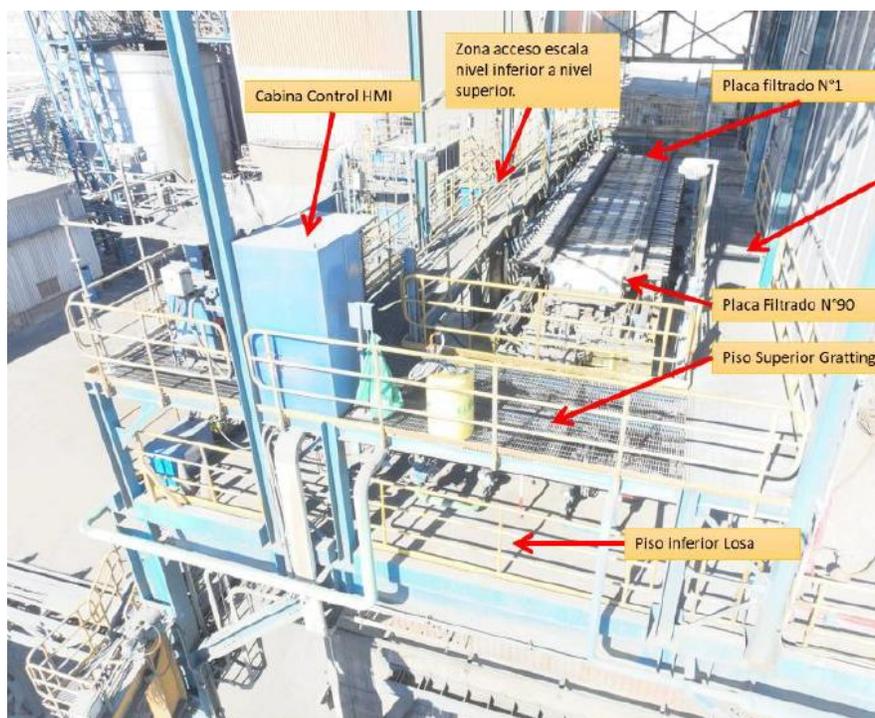
Ilustración 1. Parte superior de la Planta de Filtro. Fuente SNGM

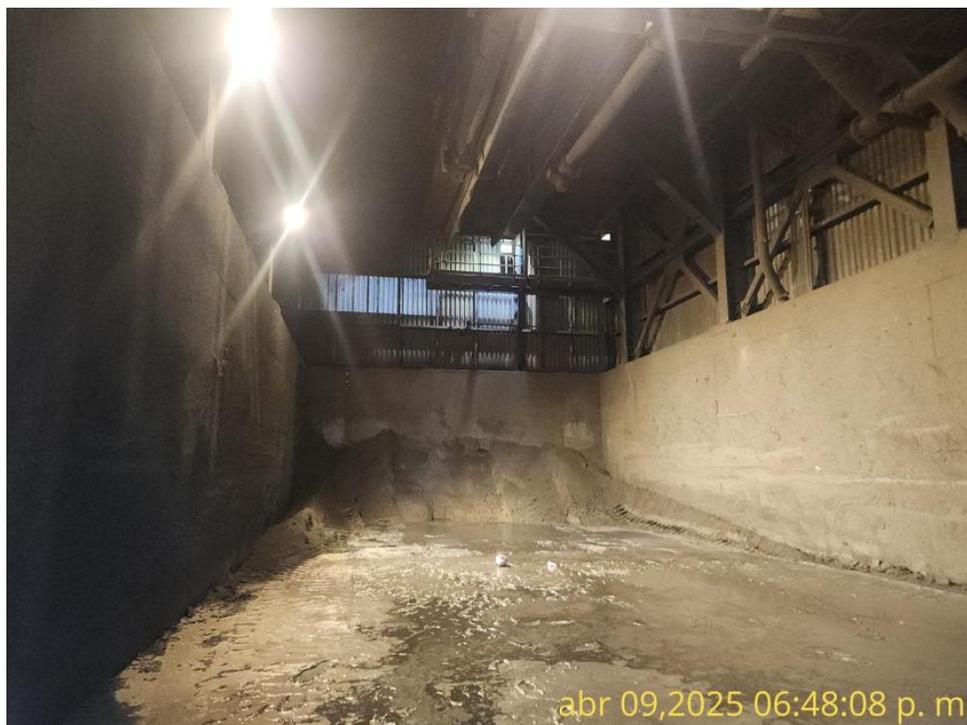
Ilustración 2. Interior del Domo Planta Filtro 4. Fuente SNGM.

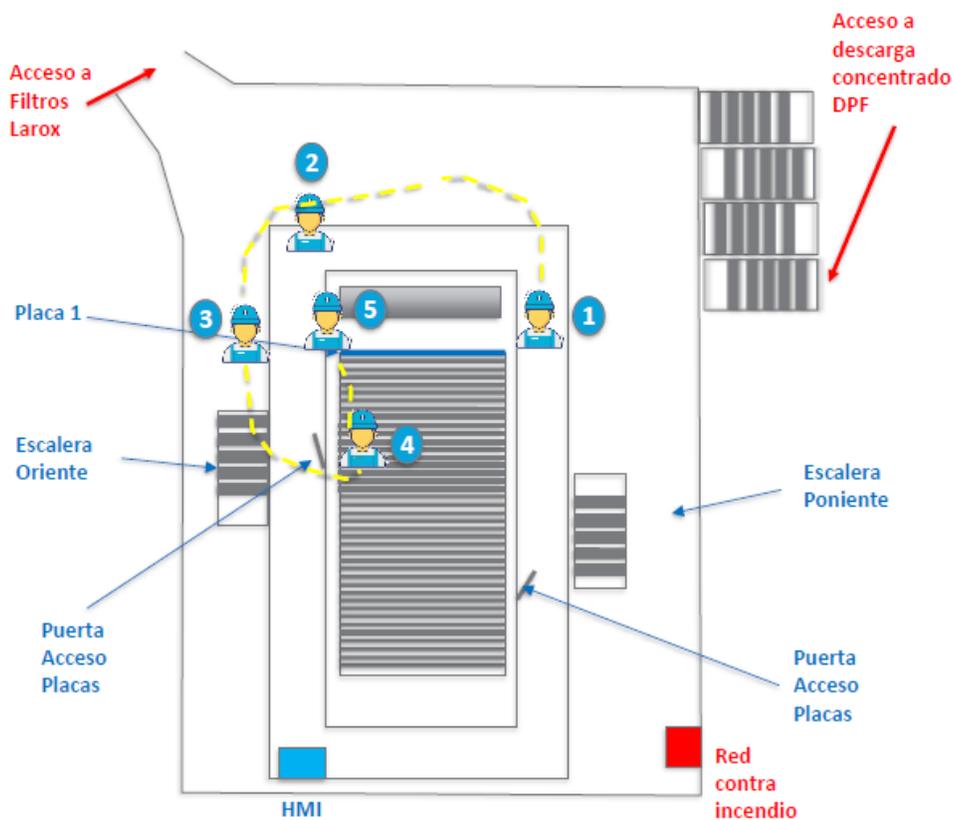
SECUENCIA	ACCIÓN	LUGAR
1	Jefe de Turno Mantención Planta Don José Díaz Díaz se encuentra ubicado en inmediaciones de la placa 1 del Filtro 4°, según declaraciones de Operador Nicolás Suarez	Sector poniente placa 1
2	Jefe de Turno Mantención Planta Don José Díaz Díaz se habría trasladado al sector oriente de la Placa 1	Zona oriente filtro, placa 1.
3	Jefe de Turno Mantención Planta Don José Díaz Díaz habría accedido a la parte superior del filtro desde la escalera oriente	Escalera acceso oriente
4	Jefe de Turno Mantención Planta Don José Díaz Díaz habría ingresado al filtro, a través de placas caminando sobre estas sin arnés ni cuerda de vida, en dirección a la placa 1	Pasillo grating lado oriente.
5	Jefe de Turno Mantención Planta Don José Díaz Díaz se habría ubicado en las inmediaciones del vano abierto entre placa 0 y placa 1, habría perdido el equilibrio, y cae por el vano hacia zona de descarga de concentrado	Espacio Placa 0 y placa 1.

Jefe de Turno Mantención Planta Don José Díaz
