# INFORME TÉCNICO

Dirección General de Aguas  
Región de Atacama

N°3/2025

# Fiscalización en Sector Proyecto Pascua Lama, Comuna de Alto del Carmen, Provincia de Huasco, Región de Atacama

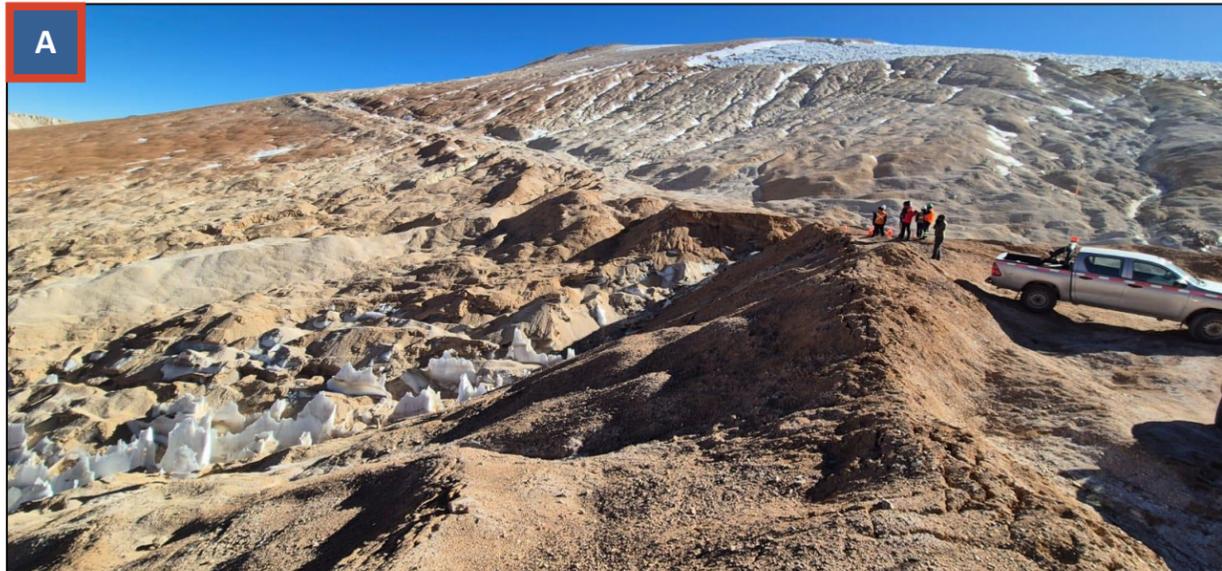
**A. Vista general a la zona donde se ubica el sector intervenido, el cual se observa hacia el fondo, demarcado con conos reflectantes.**

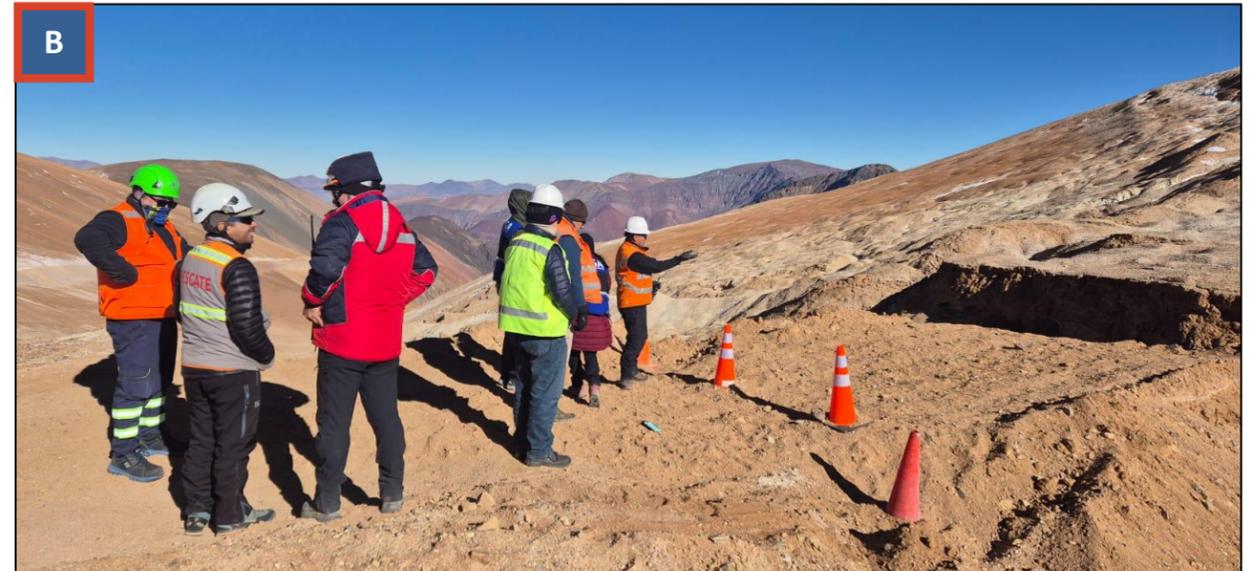
Posteriormente, el día 17 de abril de 2025, siendo las 8:00 a.m., en compañía de don JOSÉ LUCERO, don RICARDO RUANO y don JOSÉ DEFORMES, se visitó el sector intervenido, encontrándose vestigios de la intervención realizada, en el punto denominado referencialmente como *P1* en la Tabla N°2 a continuación, sobre la ribera izquierda de una quebrada S/N que no presentaba escurrimiento de aguas al momento de la visita inspectiva y que forma parte del sistema de la cabecera del río El Toro. La intervención descrita, consiste en una excavación de aproximadamente 1 m de ancho por 7 m de largo, realizada sobre terreno natural, que luego fue saturada con el material removido. Durante la inspección visual realizada sobre la quebrada S/N, aguas arriba y aguas abajo del referido punto *P1*, se observó la existencia de hielo glaciar cubierto con material detrítico en la ribera derecha, mientras que en la ribera izquierda –correspondiente al sector de la intervención– no se constató evidencias de criofomas activas o relictas. La ubicación referencial de los puntos inspeccionados aguas arriba y aguas abajo de *P1*, se individualizan como *P2* y *P3*, respectivamente en la Tabla N°2.

**B. Sector de la intervención de aprox. 1 m de ancho y 7 m de largo, ubicada en la ribera izquierda de una quebrada S/N, parte del sistema de cabecera del río El Toro.**

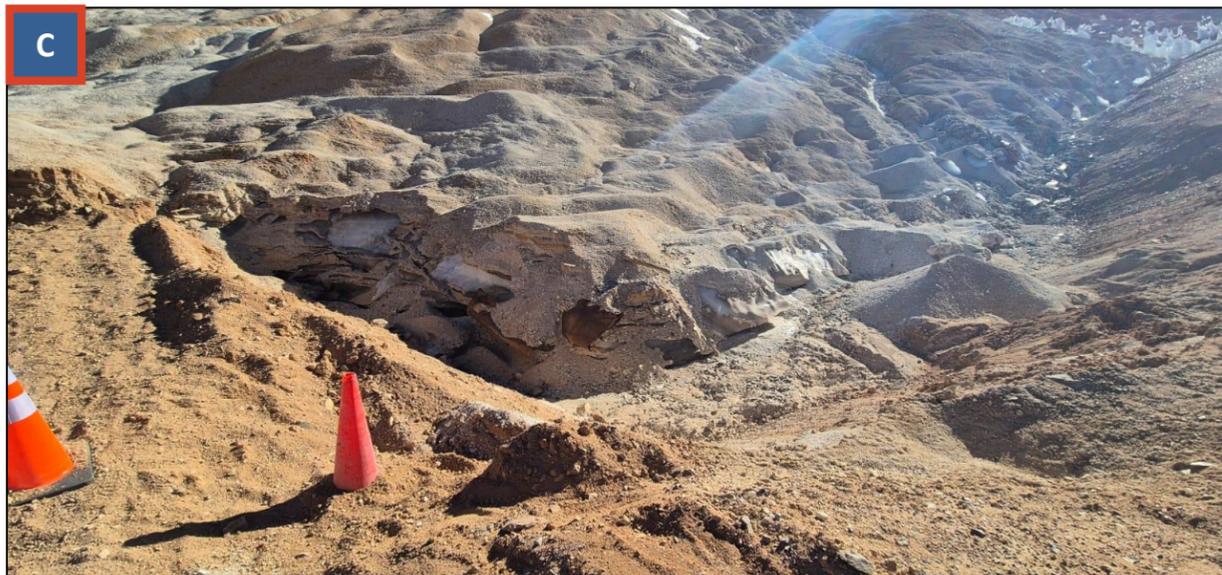
**C. Vista aguas arriba del sector intervenido en la quebrada S/N.**

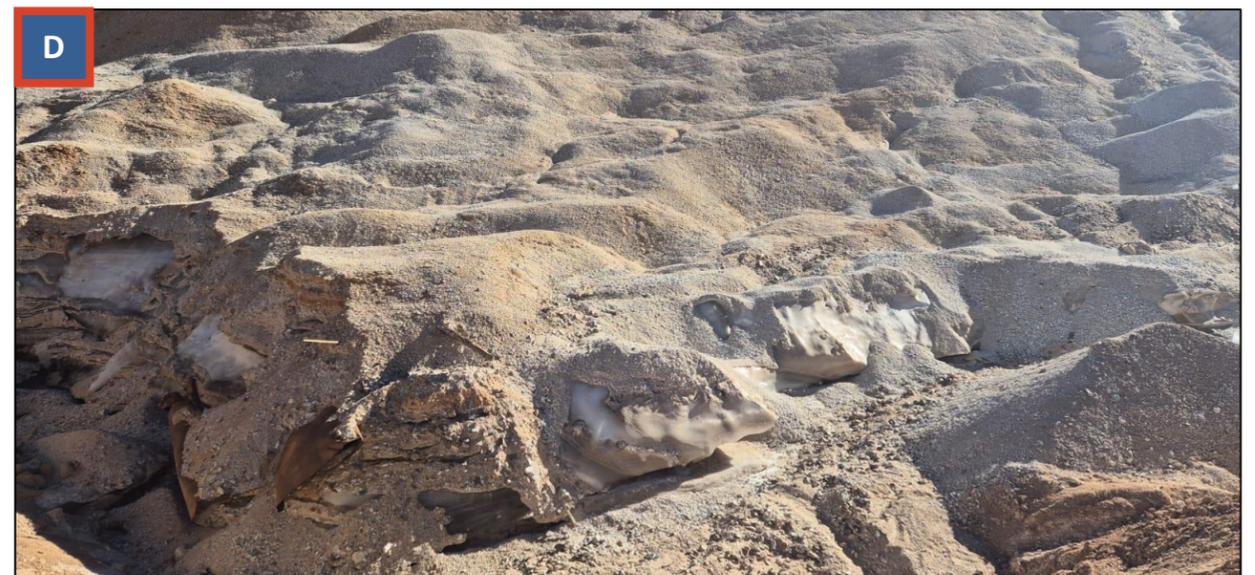
Con los datos obtenidos en terreno, se realizó un análisis de gabinete, consistente en la revisión de los registros fotográficos realizados en el lugar de inspección e imágenes satelitales históricas utilizando la herramienta *Google Earth*, siendo posible determinar que el lugar de intervención se ubicaría sobre un glaciar cubierto con material detrítico, cuyo núcleo de hielo aflora en la rivera derecha, mientras que en la rivera izquierda, correspondiente al sector de la intervención, la existencia de hielo resulta menos evidente debido al espesor de la cubierta detrítica. No obstante lo anterior, gracias a la morfología superficial lobulada del

material detrítico superficial, fue posible determinar durante la revisión de gabinete, la existencia de hielo bajo la zona de intervención.

**D. Vista en detalle, que muestra la existencia de hielo glaciar cubierto con material detrítico en la ribera derecha de la quebrada S/N.**

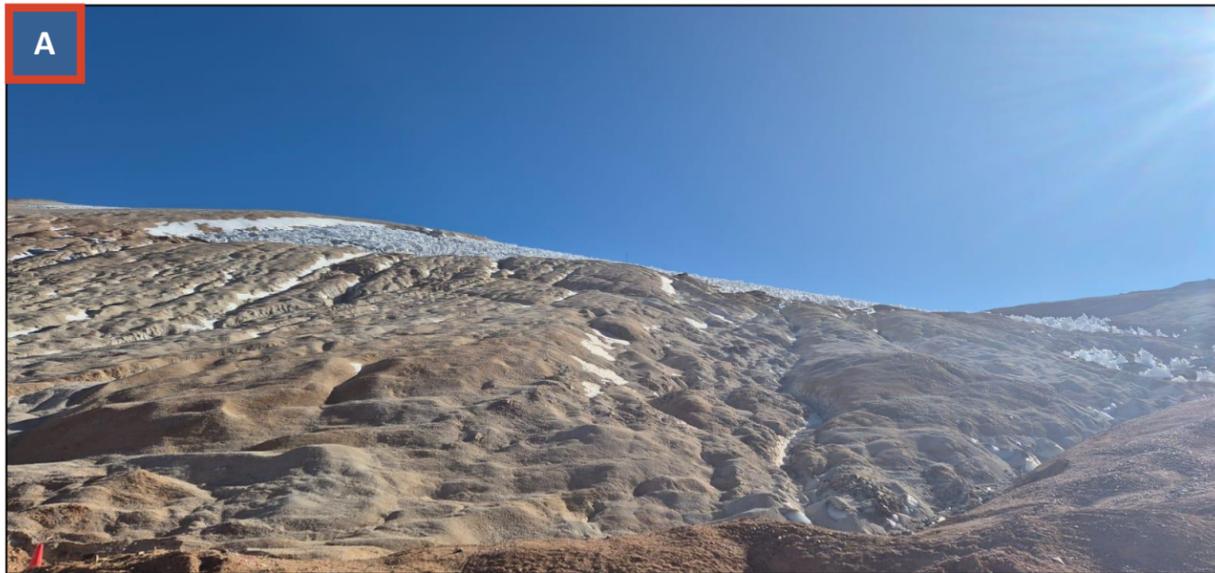
**A. Vista desde el sector de la intervención en dirección nororiental, donde se puede apreciar el glaciar Toro 1.**

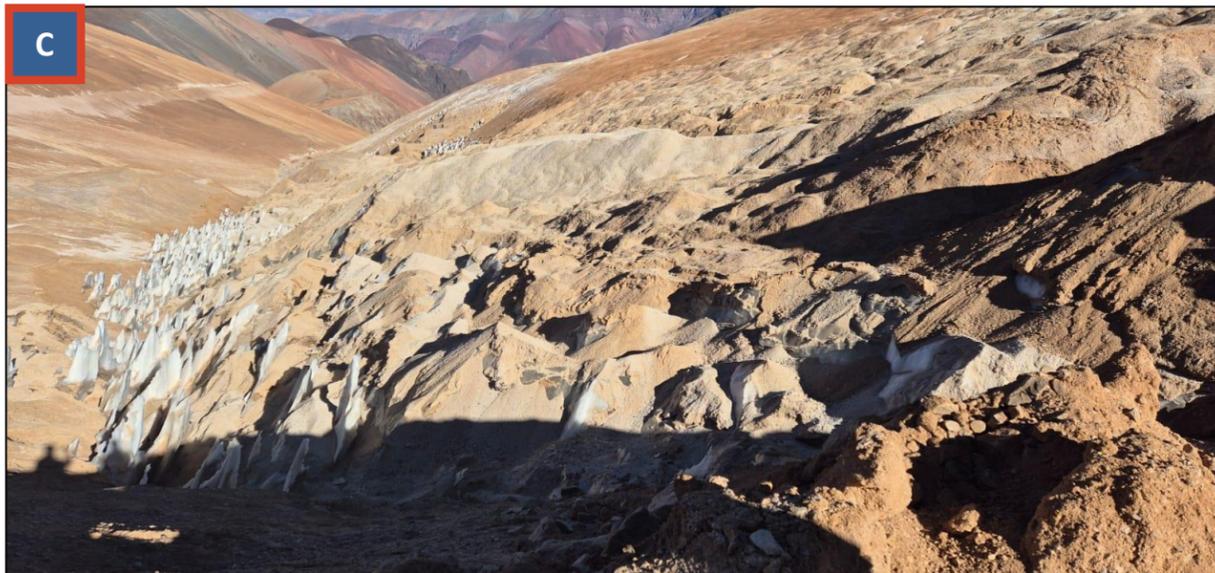
**C. Vista aguas abajo desde el sector de Intervención, siendo posible apreciar la existencia de crioformas denominadas penitentes.**

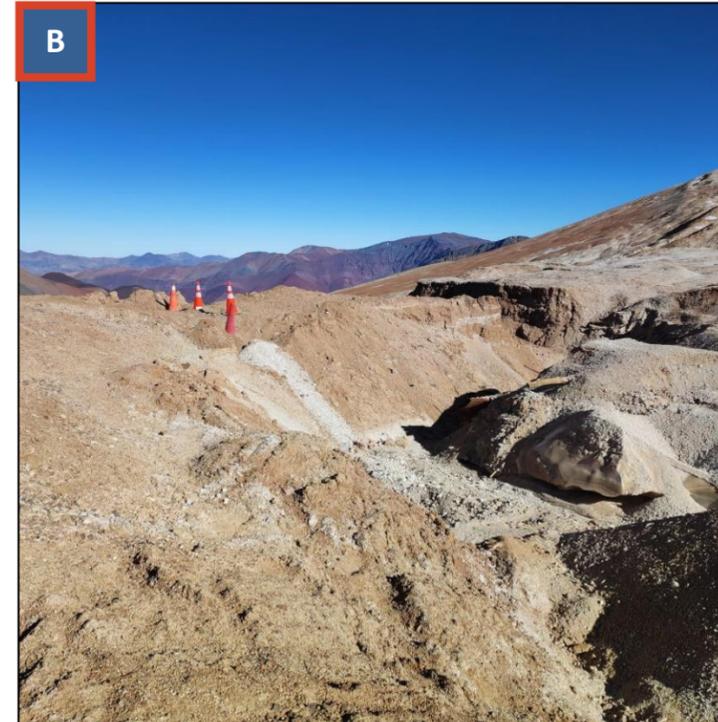
**B. Vista en dirección suroccidental del sector intervenido.**

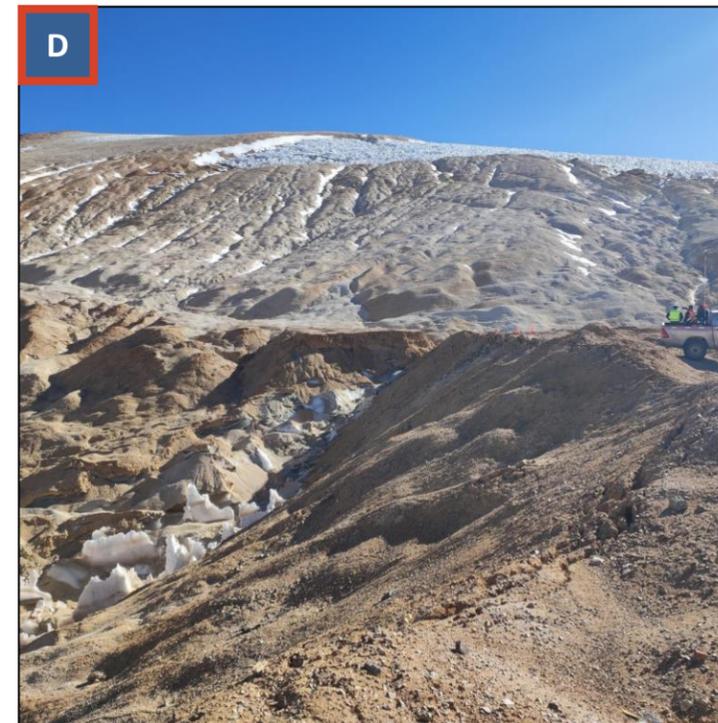
**D. Vista en dirección nororiental del sector fiscalizado, donde es posible observar la presencia de los penitentes mostrados en la imagen anterior, que se distribuyen a lo largo de la quebrada S/N. Destacándose la existencia de crioformas lobuladas en el flanco izquierdo de dicha quebrada (lado derecho de la fotografía), indicando la presencia de hielo glaciar por debajo de la cobertura sedimentaria.**
