MAT.: REMITE RESPUESTA A REQUERIMIENTO DE ESTUDIO DE MECÁNICA DE SUELO, CERRO LA ANTENA, COMUNA DE SAN ROSENDO, REGIÓN DEL BIOBÍO.

MINUTA ATG FLASH BIOBÍO 14/2024

EVALUACIÓN DE REMOCIONES EN MASA EN LADERA SUROESTE DEL CERRO ANTENA (CENTINELA), COMUNA DE SAN ROSENDO PROVINCIA DEL BIOBÍO

**REMOCIONES EN MASA EN LADERA SUROESTE DEL CERRO ANTENA (CENTINELA),
COMUNA DE SAN ROSENDO PROVINCIA DEL BIOBÍO.**

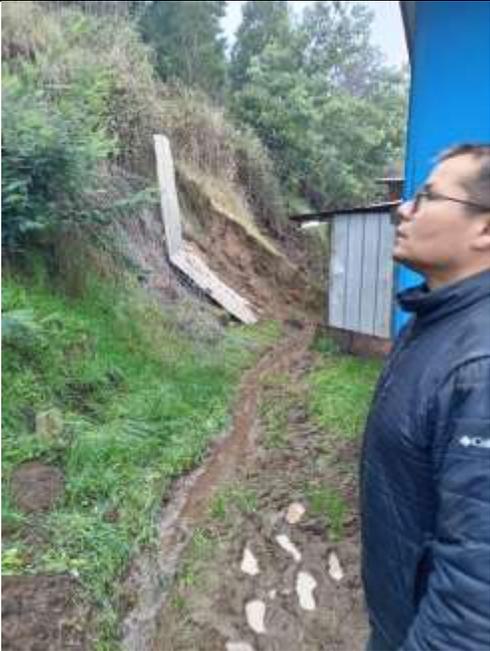
Descripción de la remoción en masa de tipo deslizamiento de regolito observada el 16-06-2024		
Día Evento: 12/06/2024

Desencadenante: Precipitaciones desde el 11/06/2024.		
IDENTIFICACIÓN: Deslizamiento de regolito y rocas en ladera sur cerro Las Antenas San Rosendo.		
TIPO: Deslizamiento de regolito (roca granítica)		
ANTECEDENTE: Alfa N°3 Comuna de San Rosendo		
Estado		latente
Área (orden)		1000 m ²
Ubicación		
Ladera sur cerro las Antenas		
Coordenada de referencia

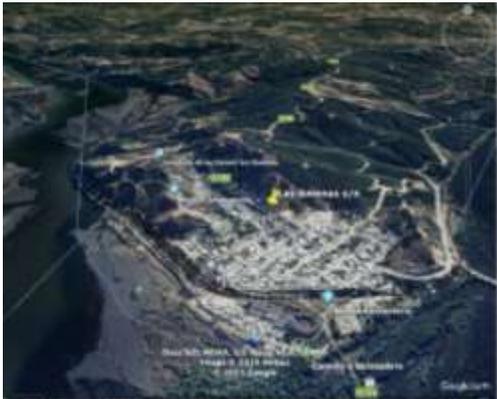
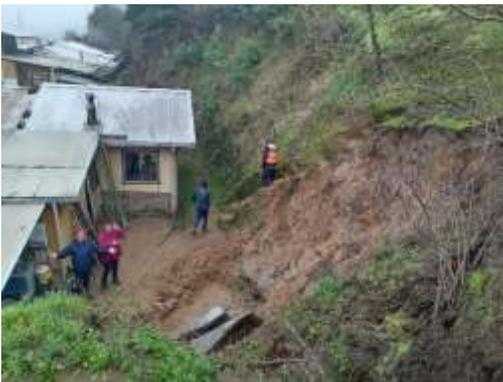
Con respecto a los gaviones instalados desde hace años hay dos problemáticas. 1) Falta de una edificación continua y 2) Algunos lugares han sido intervenidos por los vecinos (por ejemplo, realizando camino de acceso a la vivienda e incluso construyendo sobre ellos), lo que debilita su capacidad de mitigación activando justamente las zonas con ausencia de gaviones. Por último, se observó en el fondo del patio de una vivienda un pequeño deslizamiento de suelo y rocas, que deja expuesta la roca con fracturamiento subparalelo a la pendiente de la ladera, lo que habría favorecido la generación de proceso de remoción en masa en condiciones de lluvias intensas. Los residentes señalan que en invierno recurrentemente son afectados por pequeñas remociones por lo que han implementado un sistema de mitigación con tubo de PVC para contener los pequeños flujos de detritos.

5. Se recomienda realizar la continuidad de los gaviones por toda la ladera afectada por el camino la Antena. Esto es para fortalecer el talud, no obstante se debe mantener un contante monitoreo tanto de los habitantes del sector como funcionarios municipales.
6. <https://portalgeomin.sernageomin.cl/> En este visor de mapa se puede revisar toda la información disponible en el territorio de remociones en masa (seleccionar en el panel izquierdo: Interés ciudadano y seleccionar la opción quinta: Remociones en Masa).
7. <https://repositorio.sernageomin.cl/search?query=remociones%20en%20masa&f.regi%20on=Regi%C3%B3n%20del%20BioBio,equal&spc.page=1> Todos los informes técnicos y publicaciones de la región en referencia a procesos de remociones en masa.

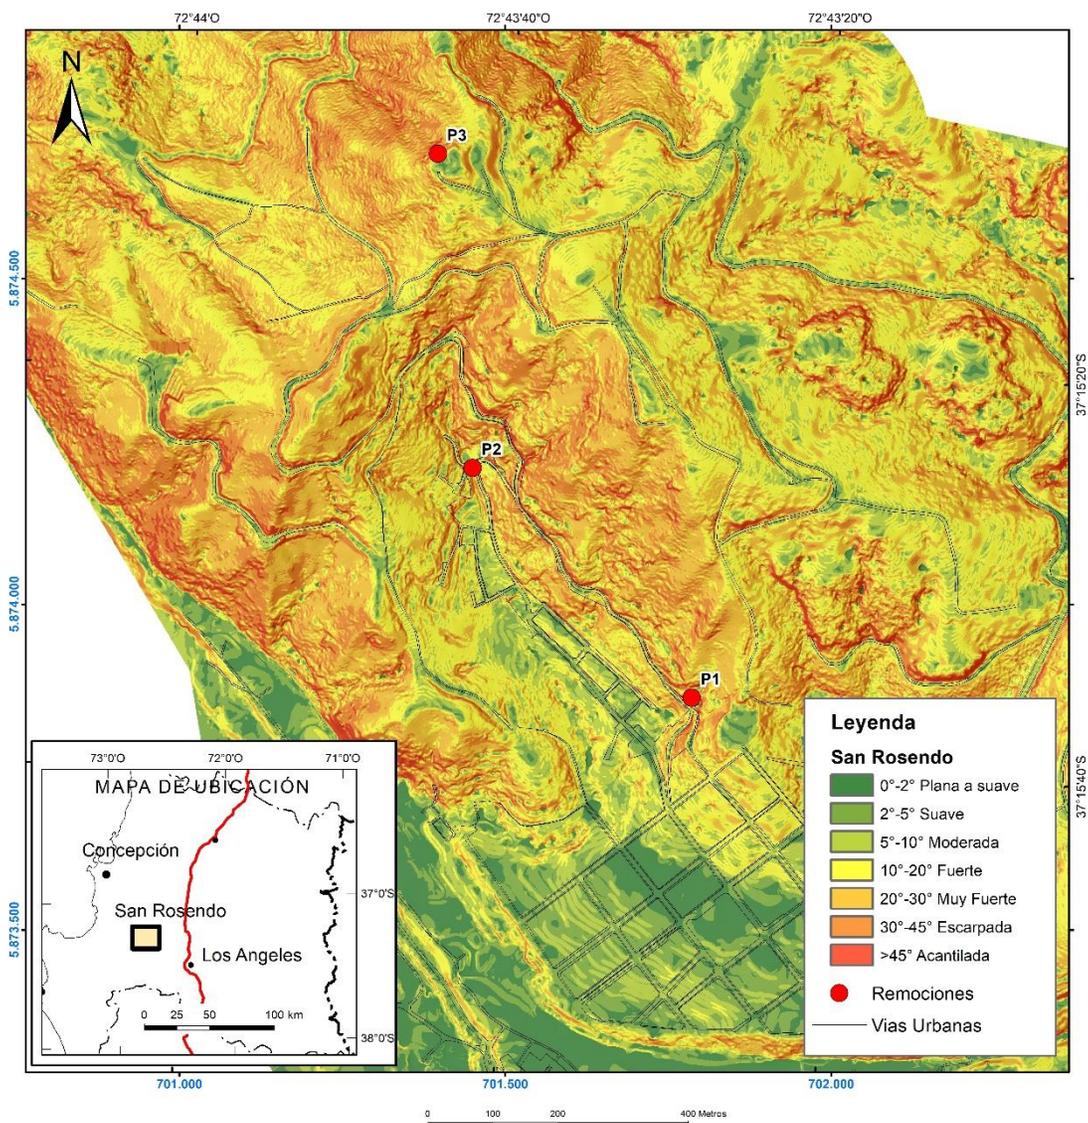
El modelo de pendientes utilizado se elaboró a partir de curvas de nivel de 2m de resolución, facilitadas por SECPLAN del Municipio de San Rosendo. A partir de él se identificó que en el área de interés se presentan sectores con pendientes notoriamente pronunciadas, variando entre los 45° y 80° de inclinación (Fig. 2). Además, se aprecian áreas extensas con pendientes moderadas que oscilan entre 15° y 30° de inclinación en zonas urbanizadas.

Fig. 2. Mapa de pendiente del área de interés, con los puntos visitados en el cerro Antena. Mapa ráster realizado en base de curvas de nivel de 2m de resolución, facilitadas por SECPLAN de la Municipalidad de San Rosendo. Reclasificación de pendiente según Ferrando (1993, 1994).

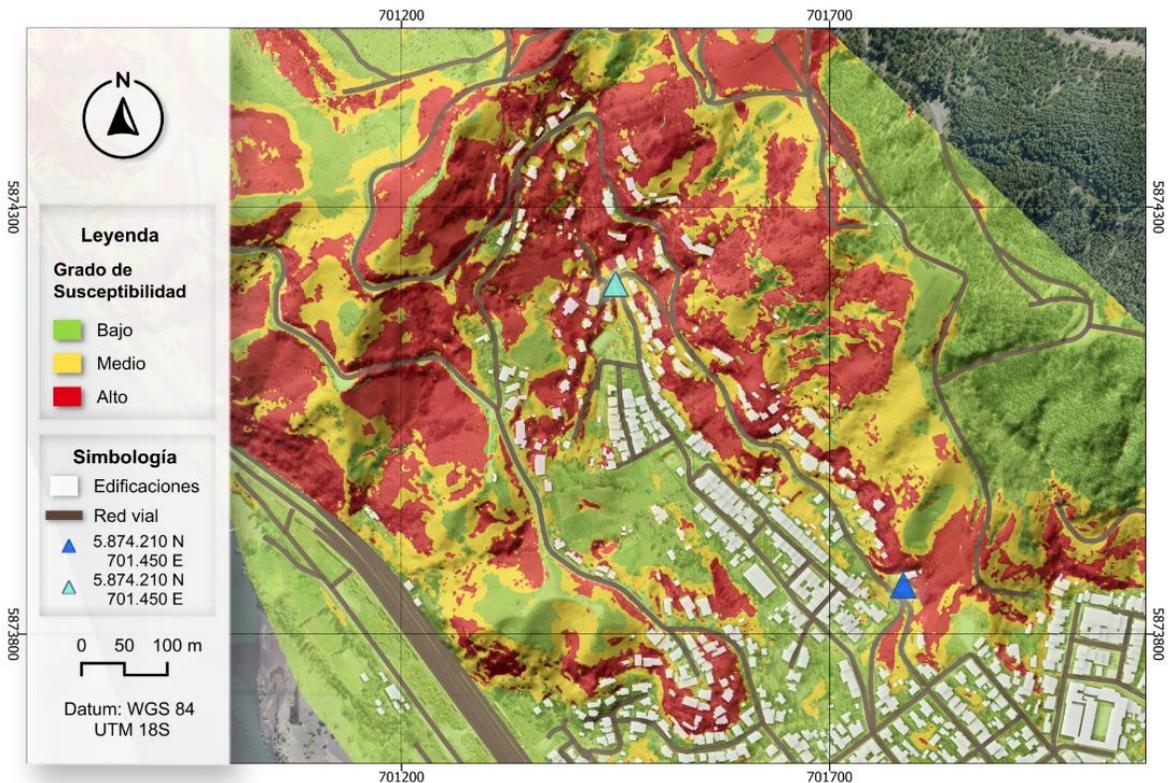
El municipio en conjunto con la Universidad Católica de la Santísima Concepción (UCSC) encargaron la elaboración de un mapa de susceptibilidad basado en redes neuronales para la comuna de San Rosendo, con el fin de evaluar diferentes factores que condicionan el terreno mediante el entrenamiento del modelo resultante. Las capas utilizadas corresponden a pendiente, elevación, curvatura de perfil, curvatura plana, orientación de laderas, tipo de cobertura, litología, deformación de la superficie InSAR, distancia a las redes de drenaje, caminos y edificaciones (Ulloa *et al.*, 2024). Los resultados de este trabajo muestran que la ladera presenta predominantemente áreas con susceptibilidad media y alta, siendo la pendiente de la ladera y la distancia a caminos factores condicionantes predominantes (Fig. 3).

Fig. 3. Mapa de susceptibilidad del área de San Rosendo a partir de redes neuronales (Ulloa *et al.*, 2024). En triángulo azul (P1), celeste (P2). Fuera del área de estudio se ubica el Mirador del Biobío (P3).

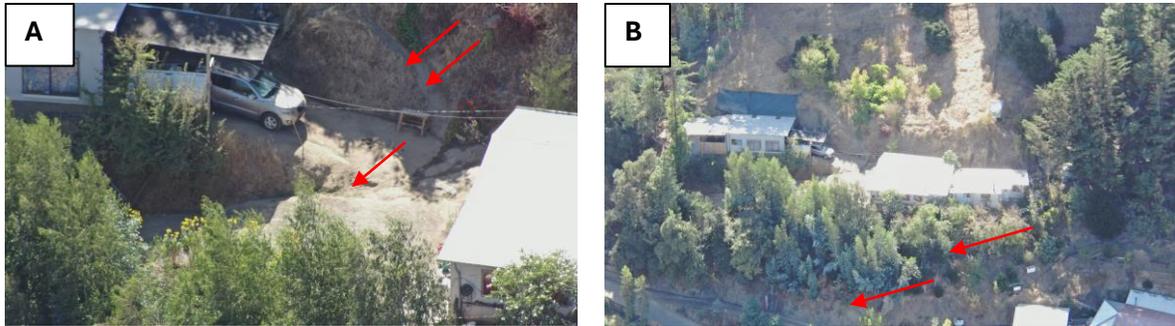
En este punto cercano a la calle Baquedano (Fig. 4. A) se observan numerosos deslizamientos locales asociados a cortes irregulares en la ladera excavados para emplazar viviendas. La ladera muestra signos de erosión, manifestados en la formación de surcos en la superficie. En esta zona las superficies intervenidas no presentan impermeabilización y/o la canalización de aguas lluvias no logra captar toda el agua que desciende desde la parte más alta de la ladera.

En junio de 2024 se realizó una visita a una vivienda en este sector (UTM 701.707 E; 5.873.962 S 18H), la cual presentaba una grieta visible en la losa. El talud de la terraza sobre la que dicha vivienda se construyó carecía de obras de contención, a diferencia de una vivienda vecina que sí cuenta con muros agavionados para esos efectos (Fig. 4. B). Algunos tramos del corte en la ladera han sido cubiertos con polietileno con el propósito de impermeabilizar la cara expuesta.

La roca expuesta observada presenta fracturamiento con orientación subparalela a la ladera, lo que indica una condición de inestabilidad técnica. Esta configuración habría favorecido la ocurrencia de procesos de remoción en masa durante episodios de lluvias intensas, inicialmente expresado como volcamiento de bloques de roca (*toppling*), seguido del deslizamiento de material. Los residentes del sector manifiestan que, durante la temporada invernal, se ven recurrentemente afectados por procesos de remoción en masa de baja magnitud. Estos eventos son consecuencia del aumento de la escorrentía superficial no canalizada, la cual se concentra en las vertientes activas de la ladera. La carencia de un sistema eficiente de drenaje de aguas pluviales en estas zonas contribuye a la saturación del perfil del suelo, reduciendo la estabilidad estructural de talud. Como resultado, los movimientos de ladera representan un riesgo persistente para la integridad de las viviendas, infraestructuras y redes de servicios ubicadas en la parte baja de la ladera.

Fig. 4. Imágenes de sobrevuelo de dron. A; (flecha roja) se identifica una importante intervención de la ladera para fines habitacionales. B; en la base del talud se han instalado gaviones (flechas rojas) para prevenir deslizamientos futuros.

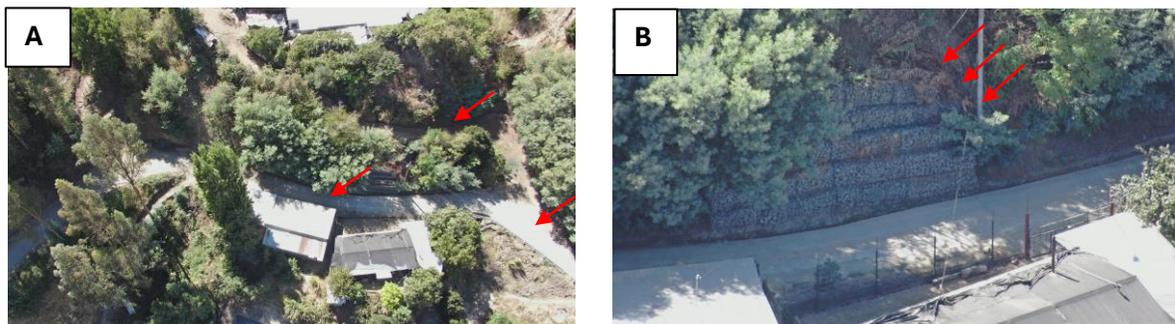
Este punto se ubica a 500m al noroeste de P1. Se observa vegetación más abundante y la presencia de viviendas con sus vías de acceso (Fig. 5. A). La ladera junto al camino (Fig. 5. B) presenta un corte excavado con un ángulo de talud promedio de 38° . Se han instalado gaviones para dar soporte al talud, los que se colmatados de material proveniente de la ladera. En este sector se observa también una mayor cantidad de viviendas con gaviones como forma de contención, lo que provoca un asentamiento diferencial en la zona aledaña a la quebrada. La intervención antrópica resultante ha generado la ocurrencia de varias remociones en masa locales asociadas a los cortes en la ladera. Además, en este punto las viviendas que se encuentran colindantes con la quebrada o a drenajes naturales de la ladera no presentan ningún tipo de canalización de aguas lluvias, por lo que están expuestas a erosión por escorrentía.

Fig. 5. Sector P2: A. Presencia de caminos y vías de accesos que modifican el talud. B. Gaviones colmatados, sobre esta obra existen árboles de altura.

7. Se recomienda a la Municipalidad y/o al Ministerio de Obras Públicas evaluar la factibilidad técnica de extender la instalación de gaviones a lo largo de toda la ladera junto a la ruta O-780 que bordea el cerro Antena, mitigando el riesgo por remociones en masa.

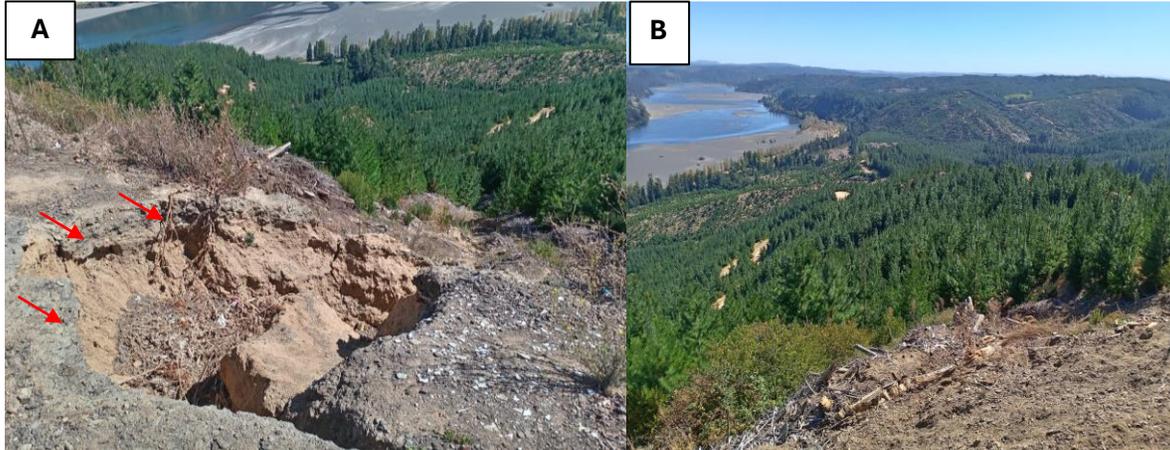
El sector del mirador Río Biobío se caracteriza por encontrarse inmerso en un área de plantación de monocultivo de pino como principal intervención humana, sin la presencia de viviendas cercanas. Durante la visita se identificaron dos remociones en masa locales de tipo deslizamiento de suelo, las que afectan la ladera de orientación sur, en dirección al río

Biobío (Fig. 6. A y B). En el sitio se identificaron grietas de tensión ubicadas a aproximadamente 3m de la barrera de contención del Mirador, con una profundidad de 50cm y una abertura de alrededor de 2m (Fig. 6. A). Debido a la ausencia de infraestructura en la ladera, eventuales deslizamientos solo tendrían un alcance menor dentro del predio forestal en que se encuentran.

Fig. 6. Deslizamiento en Mirador del Biobío. A. Grietas (flechas rojas) principales en cabecera del deslizamiento. B. Vista ladera abajo hacia el río Biobío, zona que se vería afectada por la remoción en masa.

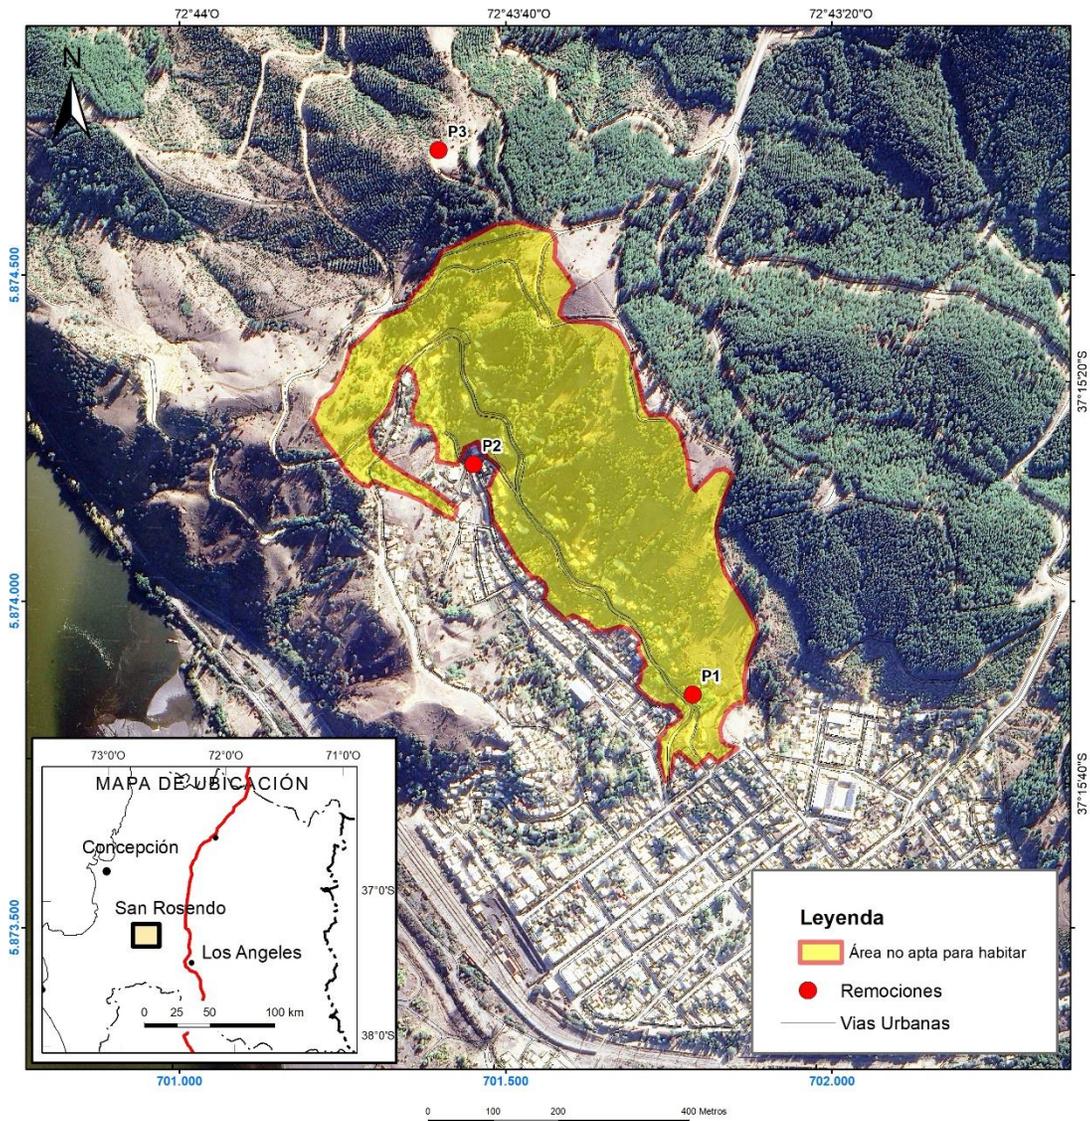
La Fig. 7 presenta el área que engloba la mayor parte de las zonas con pendientes *Muy Fuertes* a *Escarpadas* y *Acantiladas* (polígono amarillo), dentro del área de la cuenca definida por las laderas que drenan hacia la quebrada que discurre junto a calle Almirante Latorre. El resto del área de la cuenca se puede considerar apta para el uso habitacional, si bien debido a que existen extensas zonas de pendientes *Fuertes* (10°-20°), es necesario que toda infraestructura cuente con las medidas de mitigación adecuadas para prevenir la erosión y remociones en masa.

Fig. 7. Área no apta para el uso habitacional (polígono amarillo) definida en base a antecedentes de remociones en masa y pendientes.

- Se recomienda a las autoridades correspondientes avanzar en la erradicación de las viviendas ubicadas en este sector, debido a la exposición a eventos de remoción en masa. Particularmente aquellas viviendas que se encuentren con *daño estructural irreparable*.
