MAT.: Entrega antecedentes sobre afectación a Humedales Altoandinos en Comuna Diego de Almagro, Región de Atacama.

COPIAPO, 29 MAR. 2018

INFORME DE TERRENO
SEREMI DEL MEDIO AMBIENTE REGIÓN DE ATACAMA
DEPARTAMENTO DE ECOSISTEMAS ACUATICOS Y RECURSO HÍDRICO

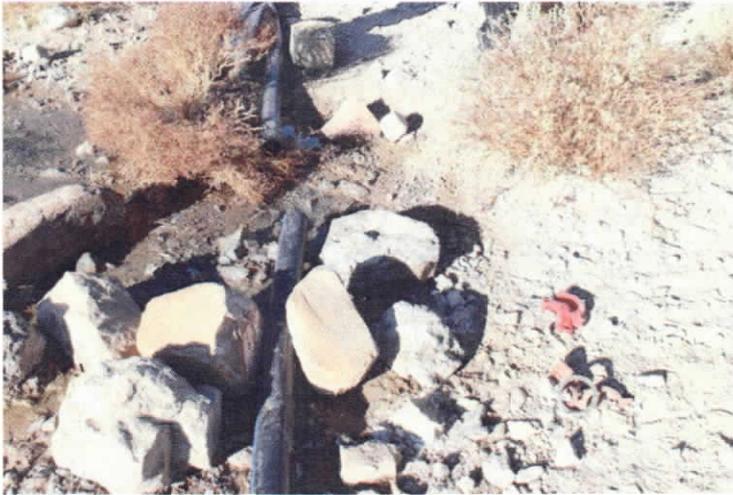
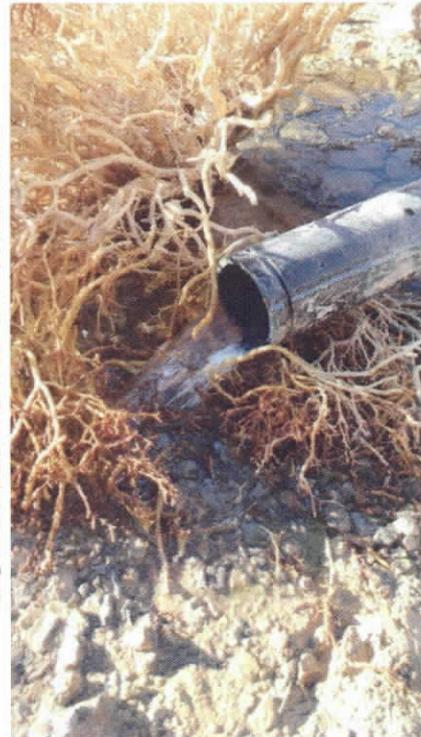
3. Tubería desconectada

En el punto de coordenadas UTM 7067439 m N; 466602 m E (WGS 84; H19S), en sector del Cadillal, se evidencia la desconexión de tubería HDPE de aproximadamente 3 pulgadas, de la cual se está derramando agua. Según lo informado por miembros participantes de la comunidad Ayllu Chiyagua, la cañería pertenecería a Codelco División Salvador. Señalan además que dicha situación estaría sucediendo hace más de 6 meses. Cabe señalar que el agua derramada llega al camino para luego acumularse e infiltrarse.

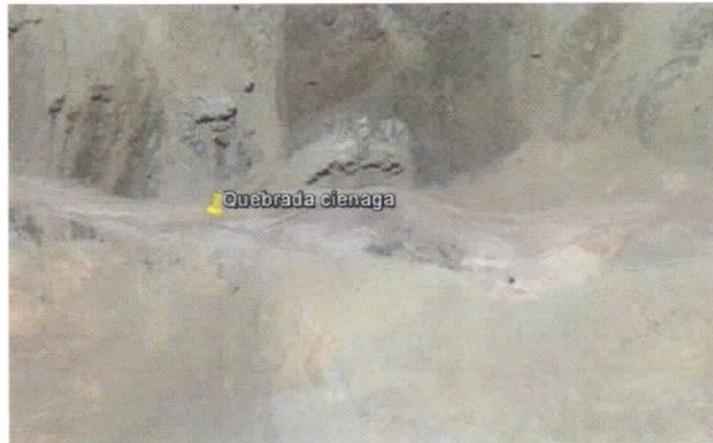
4. Quebrada Cienaga

A su vez no fue posible constatar daños ambientales en el sector, toda vez que no se logró visitar el área, no obstante al observar la imagen satelital del área, se observan drenes de captación de agua, además de que se presume un posible daño por desecamiento del sistema Humedal.

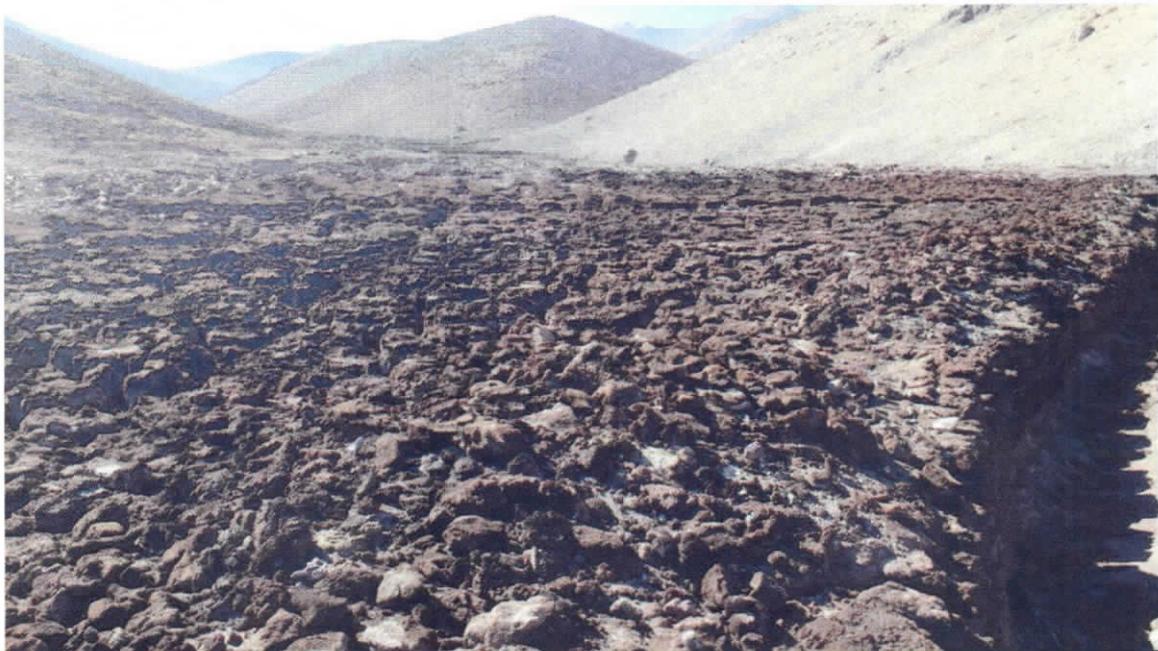
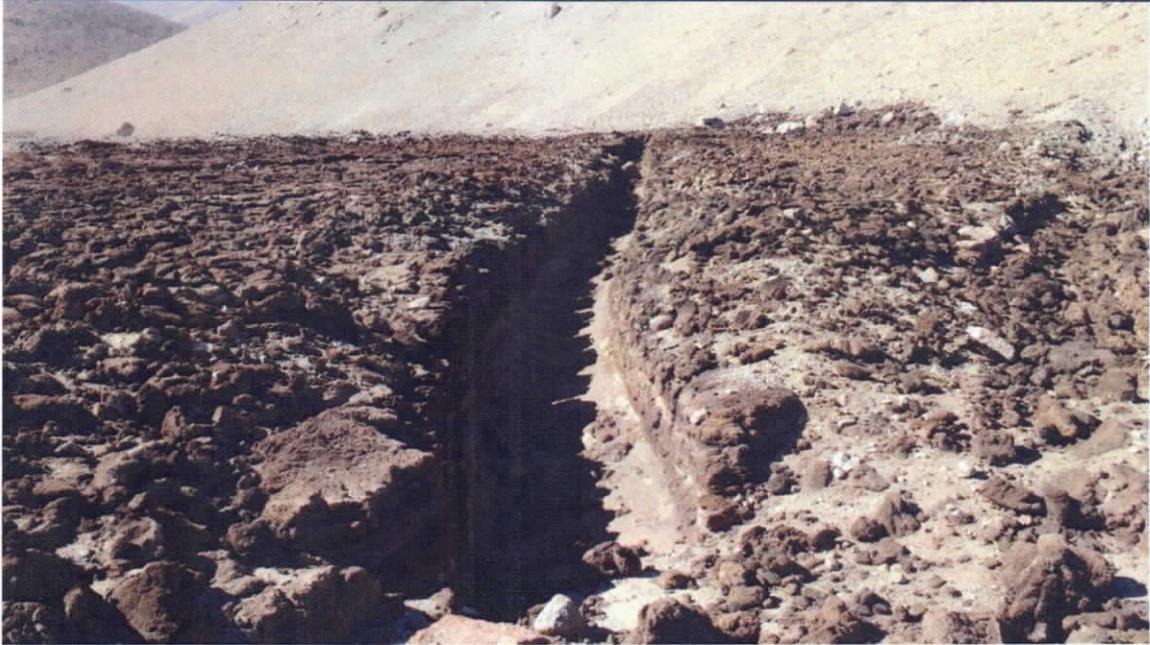
Vista de estado actual del Humedal. Se observa ejemplo de zanjas transversales existentes en diversos sectores.

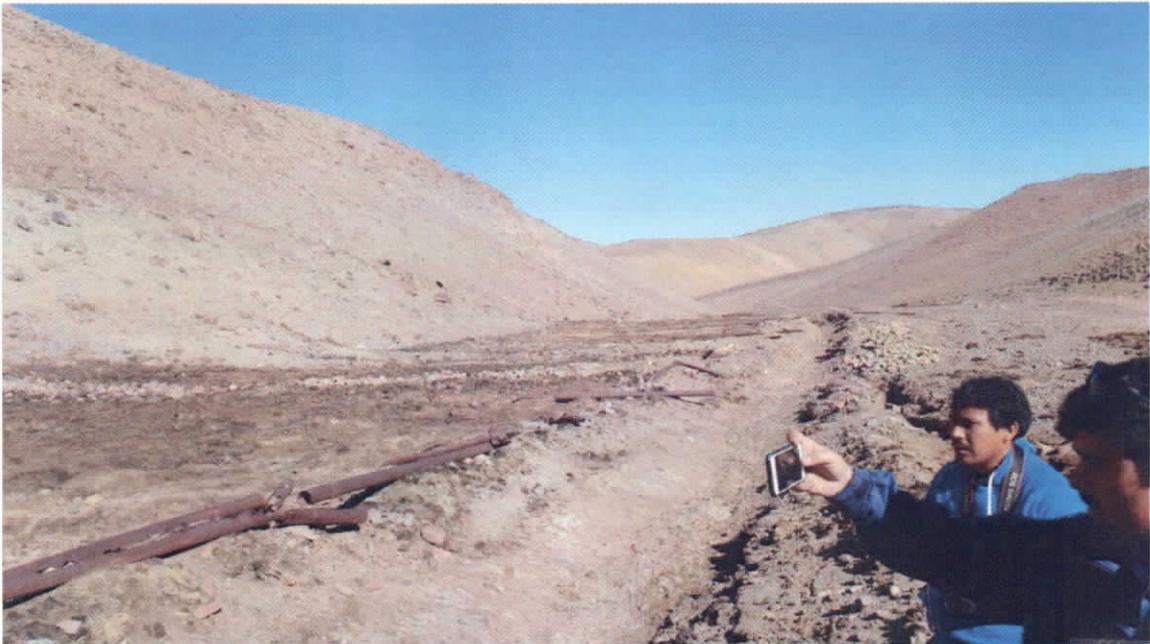
Vista de cañerías de hierro en desuso dispuestas en Humedal

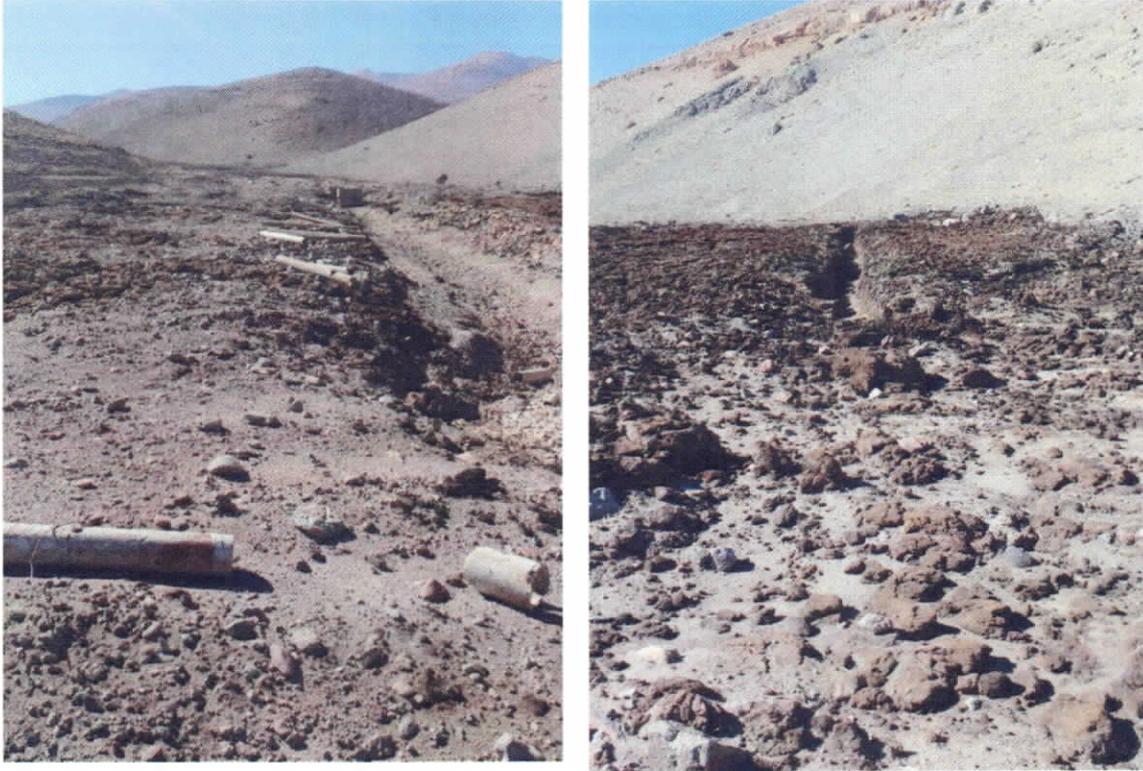
Vista de cañerías de rocalit en desuso dispuestas en Humedal

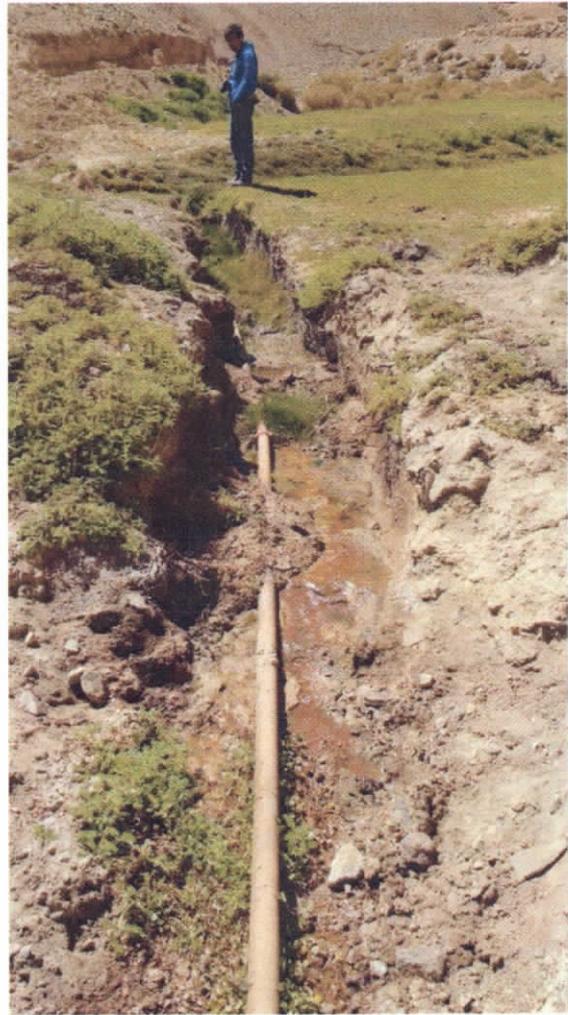
Continuando el recorrido por ruta C-177, en quebrada acerillos, se observa una aguada que evidencia la instalación de un sistema de extracción de agua por medio de una zanja que según comunidad es una obra reciente. Las coordenadas del punto referencial de dicha extracción es 7064309 m N; 470002 m E (WGS 84; H19S). La captura de agua se realiza por medio de una excavación que se conecta con una tubería de metal. Esta SEREMI del Medio Ambiente no está en conocimiento de la titularidad de dicha obra ni la fecha en que fue intervenida la aguada en cuestión. Se evidencia en las cercanías gran cantidad de Guanacos (aproximadamente 30 individuos), moviéndose en manada, observados desde el punto de coordenadas 7064319 m N; 469980 m E (WGS 84; H19S).

Fotografías de zanja y cañería de conducción de agua

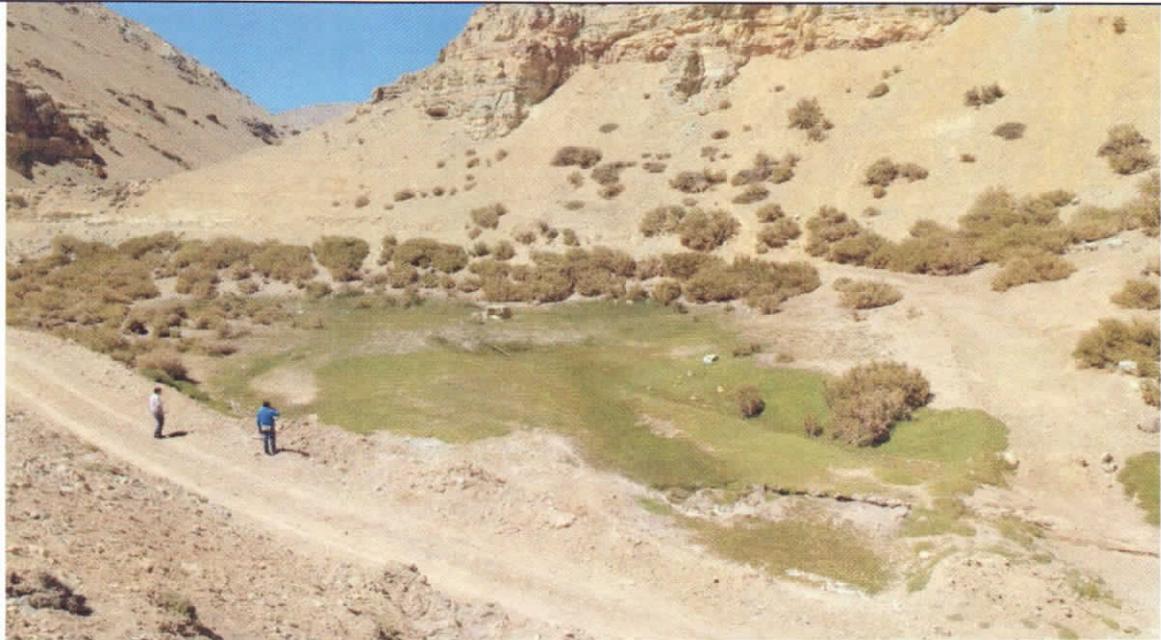
Panoramica de Aguada intervenida con extracción de agua

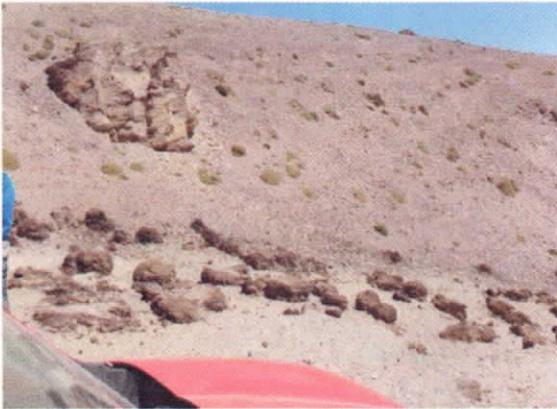
Los humedales insertos en la micro cuenca muestran evidencia de desecamiento, no obstante no es de igual magnitud que lo observado en Quebrada Los Colorados y Quebrada Larga.

Vista de Humedal afectado por desecamiento

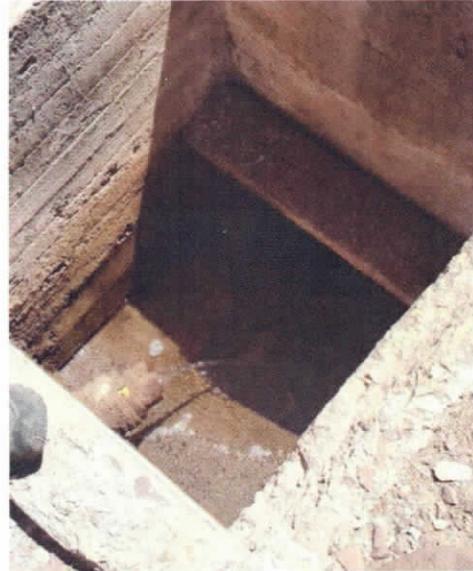
Cámara 1, operativa en el punto de coordenadas 7060841.40 m N; 472924.31 m E (WGS 84; H19S)

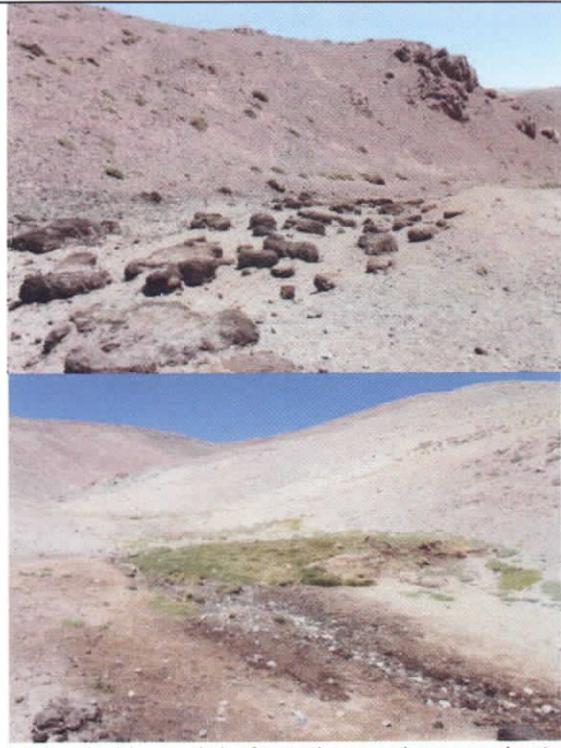
Vista de Humedal afectado por desecamiento

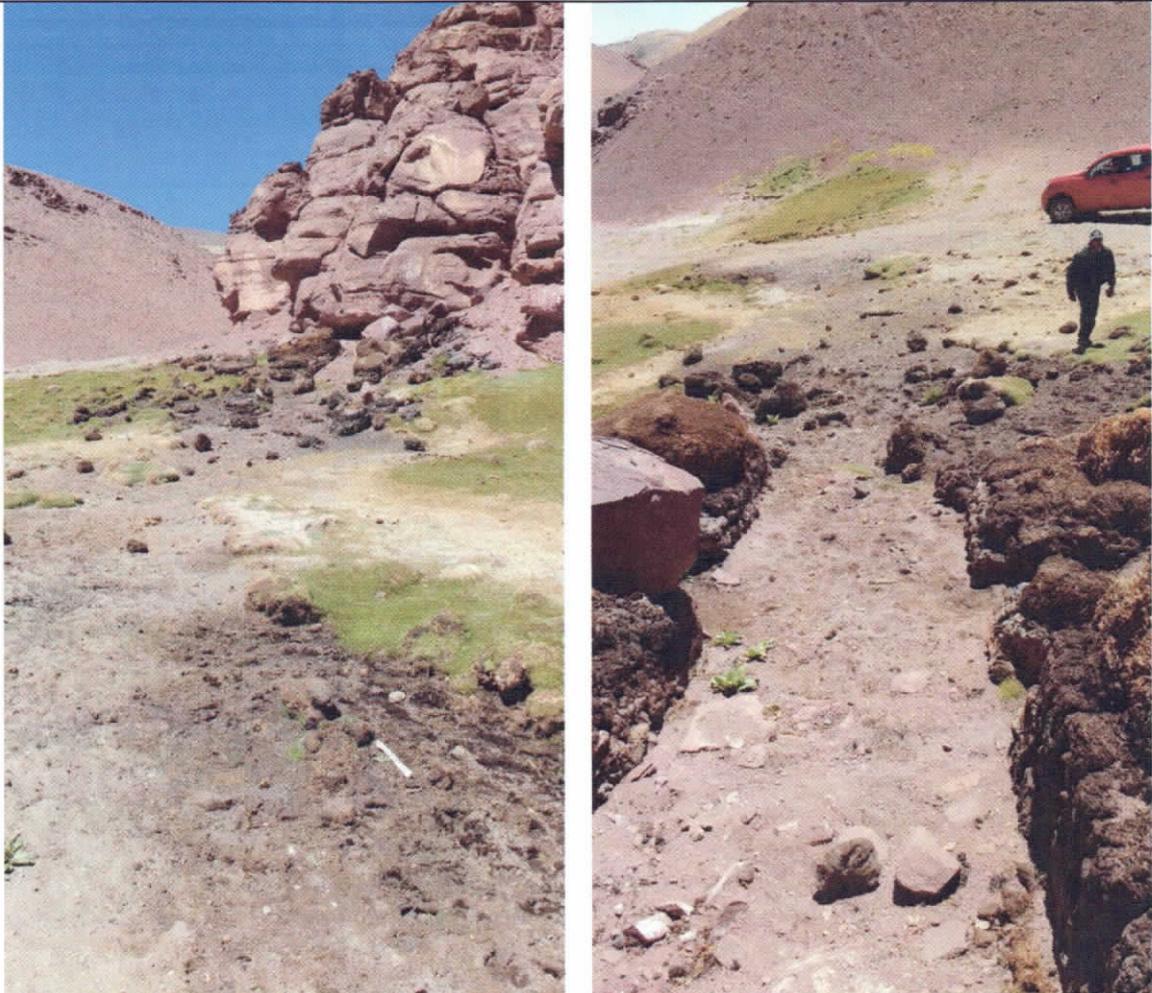
Afectación de pequeño humedal en coordenadas 7060382 N; 473051 E (WGS 84; H19S).

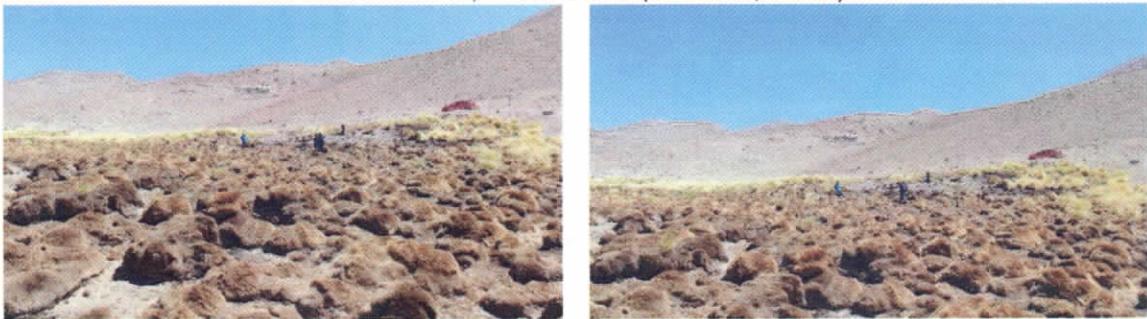
Se observa en terreno un extenso sistema de Vegetación Azonal Hídrico Terrestre (SVAHT), con sectores en evidente deterioro. Se observa un sistema de captación de agua de drenes en la naciente del humedal que conecta con un colector mayor en el centro. La extracción de agua de este humedal se efectúa solamente en la naciente y se encontraba operativa al momento de la visita. No fue posible determinar el caudal pasante.

Imagen de situación actual de Humedal Potrero Grande

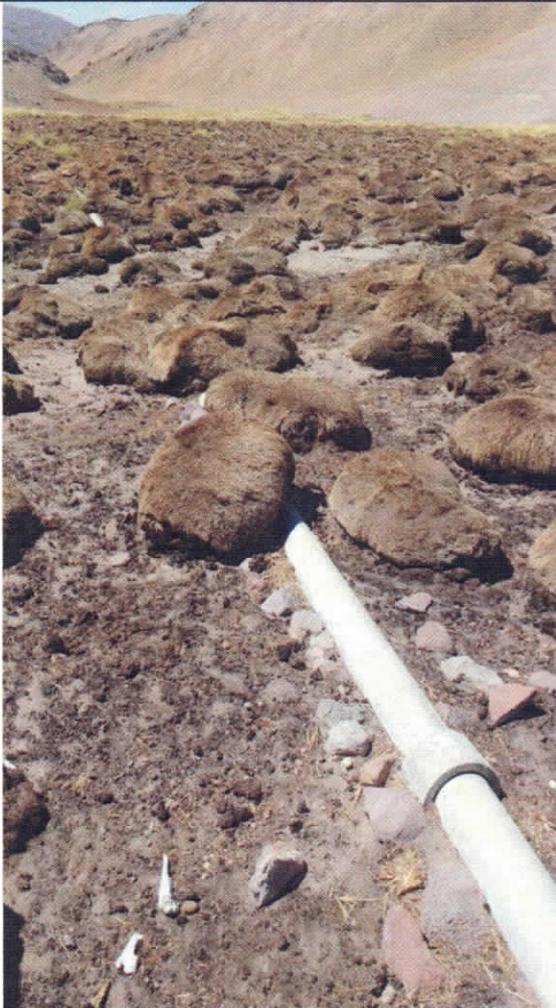
Cañería de rocalit en desuso y estado actual de desecamiento del SVAHT.

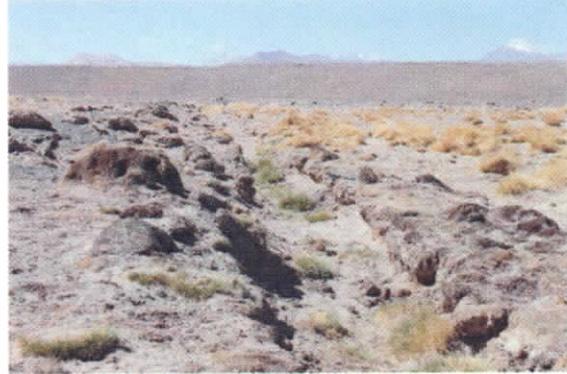
Dren seco 7065497.00 m N; 495248.00 m E (WGS 84; H19S)

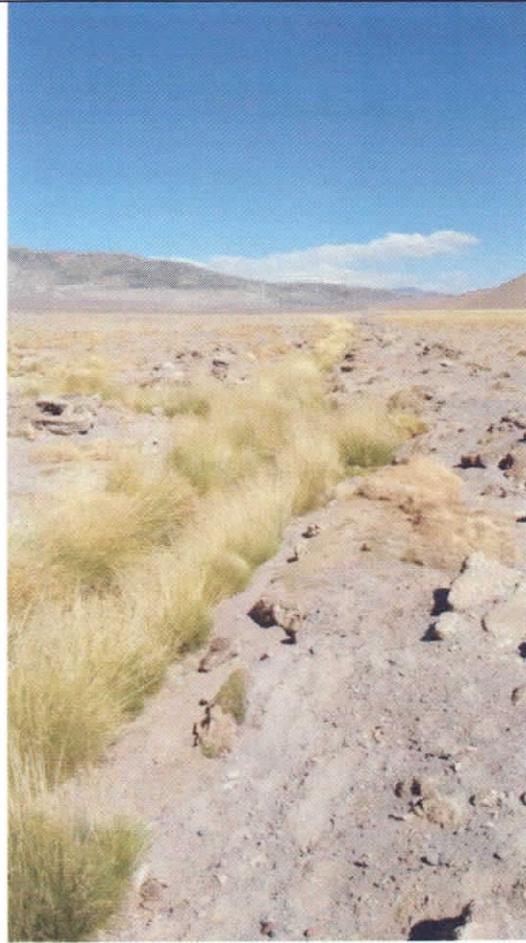
Ejemplo de desecamiento del humedal aguas abajo de drenes
