OFICIO DE FISCALIZACIÓN

Durante una visita en terreno, pude tomar conocimiento de la situación que afecta a los Condominios Portal Labranza I y II, ubicados en la calle 4 Ote y que fueron construidos por la Inmobiliaria iSiete. La construcción de estos departamentos contó con subsidio DS19 y su entrega se realizó entre los años 2018 y 2019. Desde los Comités de Administración¹ explican, en términos resumidos, que han debido enfrentar los siguientes problemas:

INFORME DE OBSERVACIONES DE ESPACIOS
COMUNES
“CONDOMINIO PORTAL LABRANZA I”

INFORME DE OBSERVACIONES DE ESPACIOS COMUNES
“CONDOMINIO PORTAL LABRANZA II”
NOVIEMBRE 2019

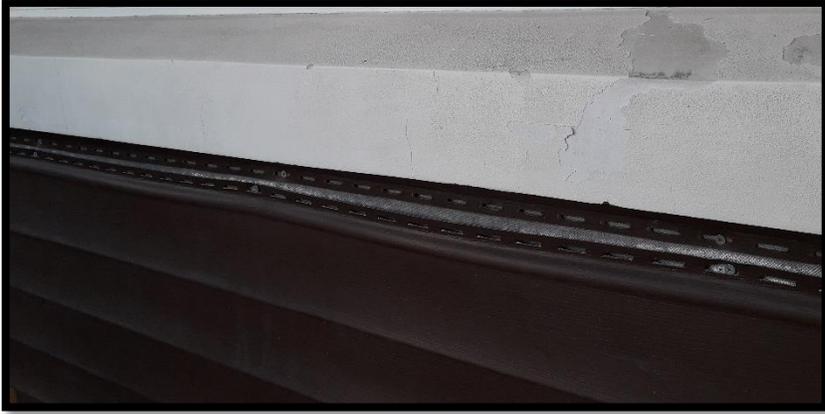
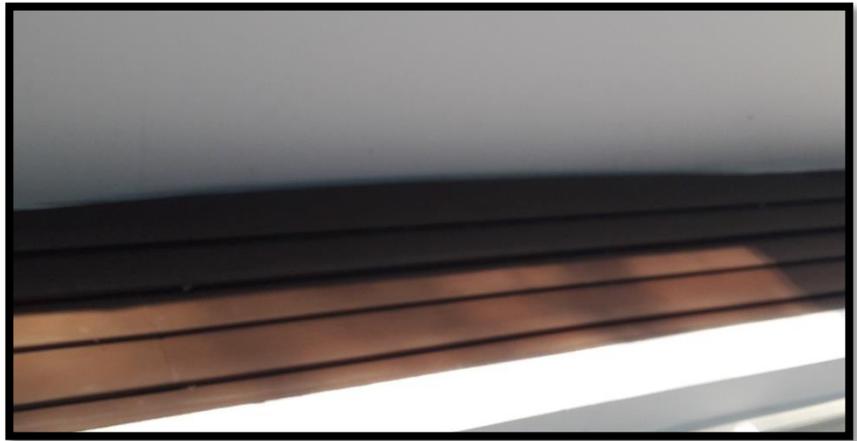
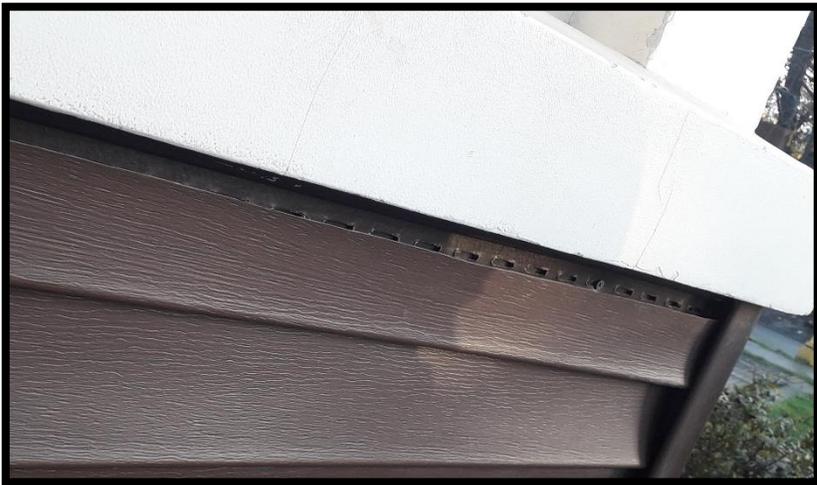
1.1.1 Recubrimiento exterior “Siding tipo canadiense”

Descripción	Se observa desprendimiento de revestimiento exterior tipo “siding” canadiense
Ubicación	Diferentes zonas de la torre
Causa probable	<ul style="list-style-type: none">- Baja calidad de los materiales- Ejecución incorrecta- Falta de supervisión

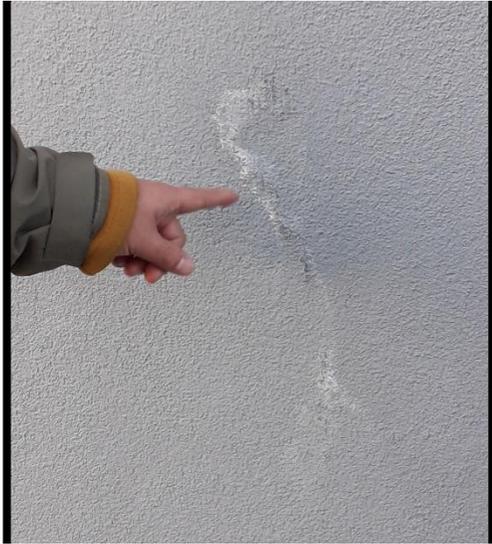
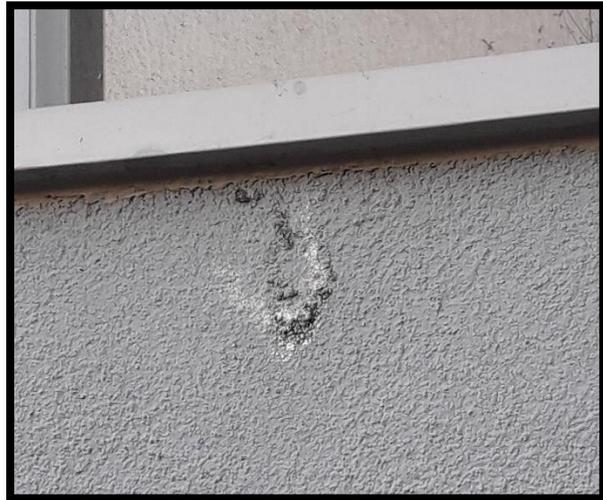
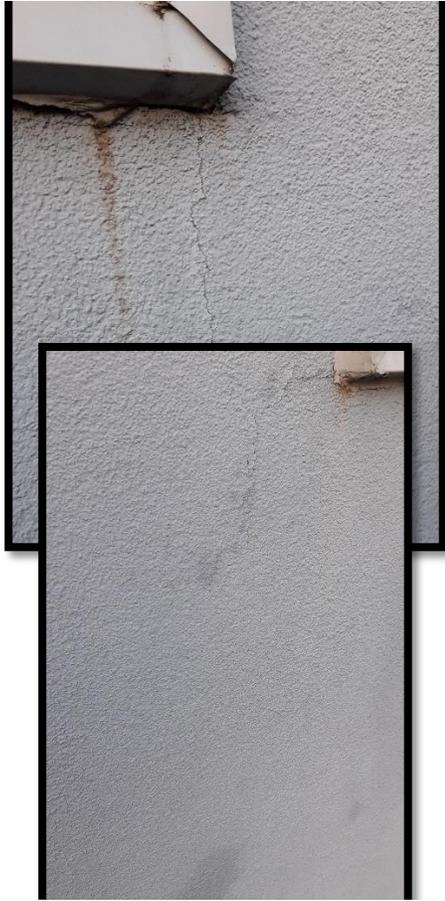
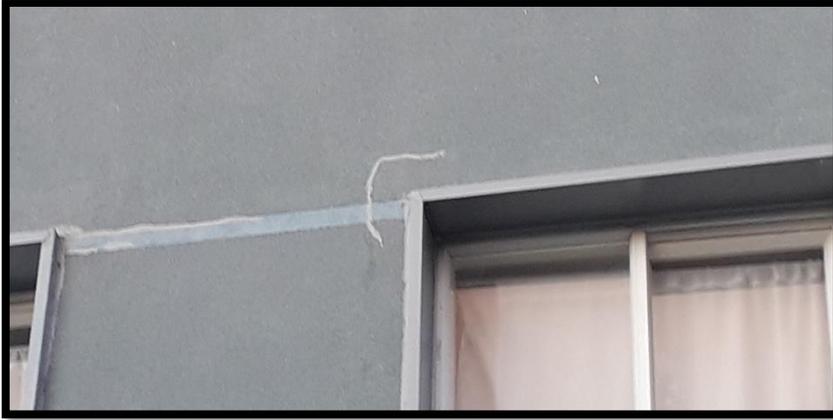
1.1.2 Recubrimiento exterior “Sistema de aislamiento térmico exterior EIFS”

Descripción	Se observa: <ul style="list-style-type: none">- Desprendimiento de textura- Agrietamientos- Fisuras- Porosidad excesiva
Ubicación	Todas las torres
Causa probable	<ul style="list-style-type: none">- Mala ejecución del sistema EIFS- Baja calidad de los materiales

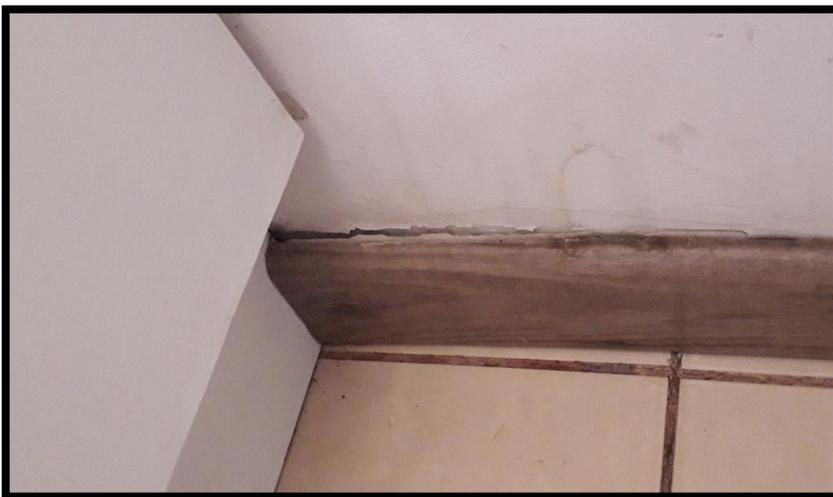
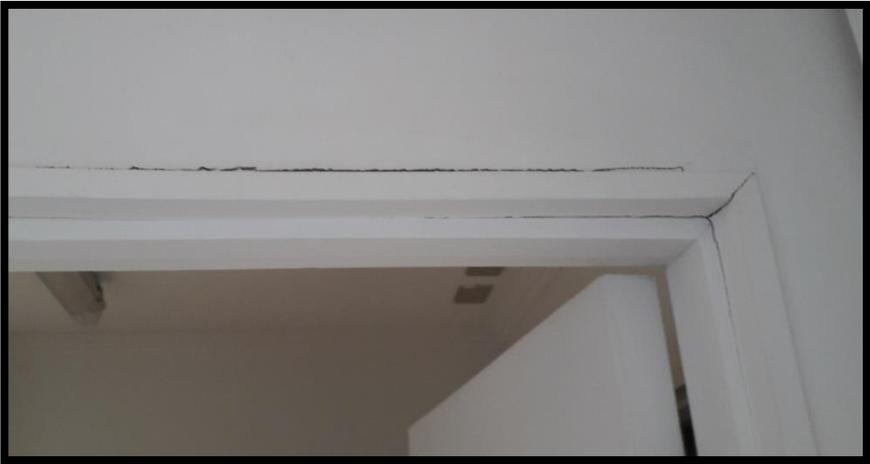
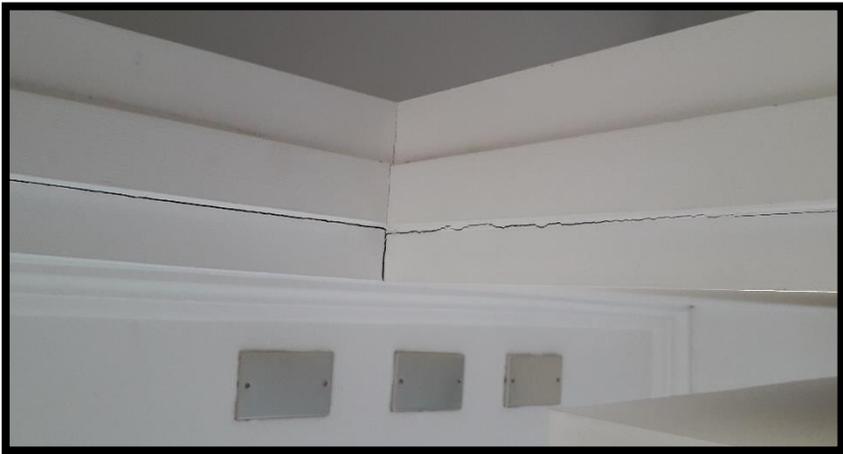
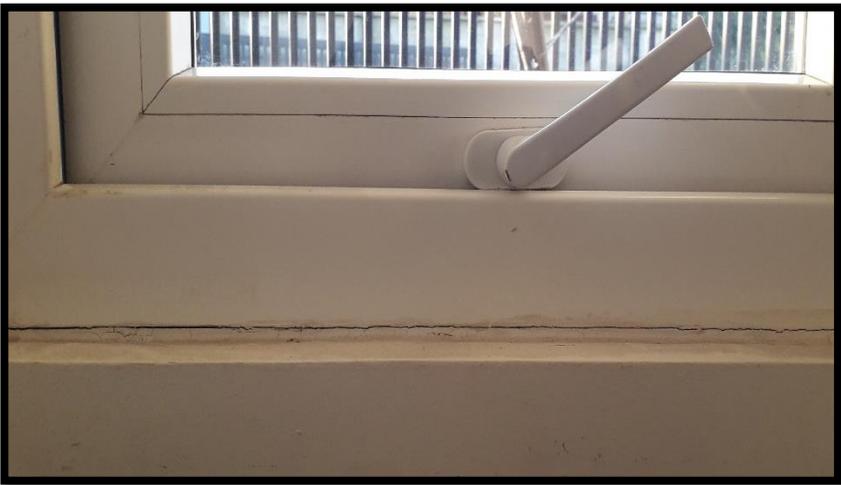
1.2 Vanos (Puertas y Ventanas)

Descripción	<p>Se observa:</p> <ul style="list-style-type: none"> - En zonas exteriores se observa una deficiente ejecución de los sellos de la gran mayoría de las ventanas. Provocando tanto perdidas de energía calórica como filtraciones de agua y humedad productos de la lluvia. - En zonas interiores se observa una incorrecta colocación de sellos de juntas en marcos de puertas, ductos de basura, ventanas. - Se observa desprendimiento de juntas en cerámicas, tanto en encuentro de muros como en la zona bajo marcos de puertas.
Ubicación	Diferentes zonas de las torres
Causa probable	<ul style="list-style-type: none"> - Mala ejecución de las partidas, usando un erróneo procedimiento de trabajo. - Baja calidad de los productos usados para la realización de los trabajos. - Realización de trabajos bajo condiciones climáticas desfavorables.

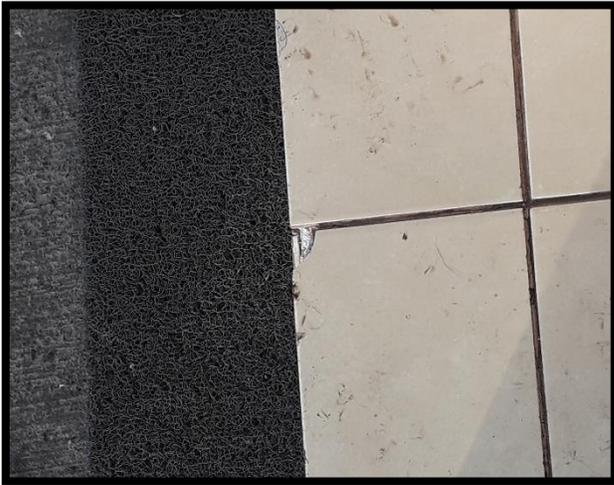
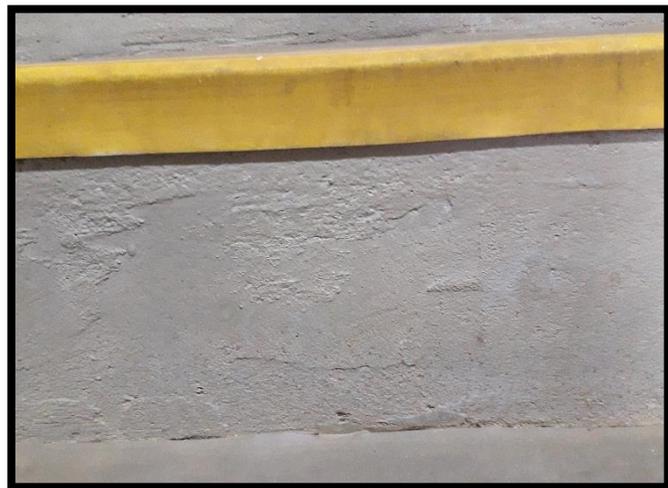
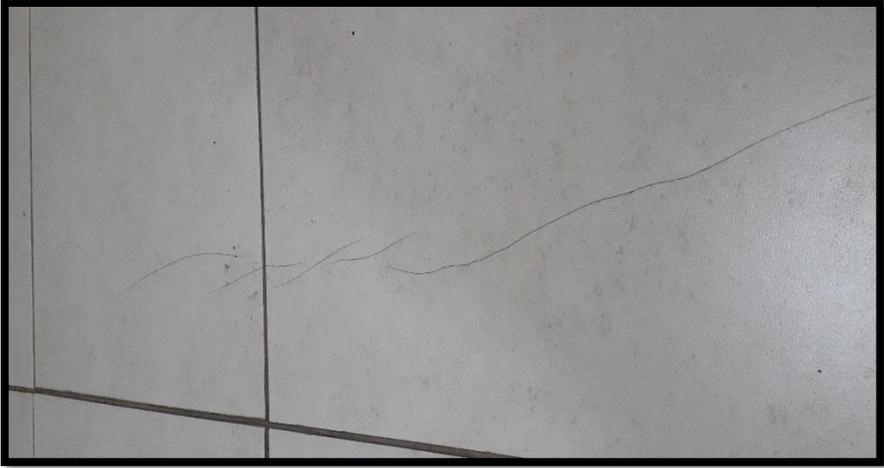
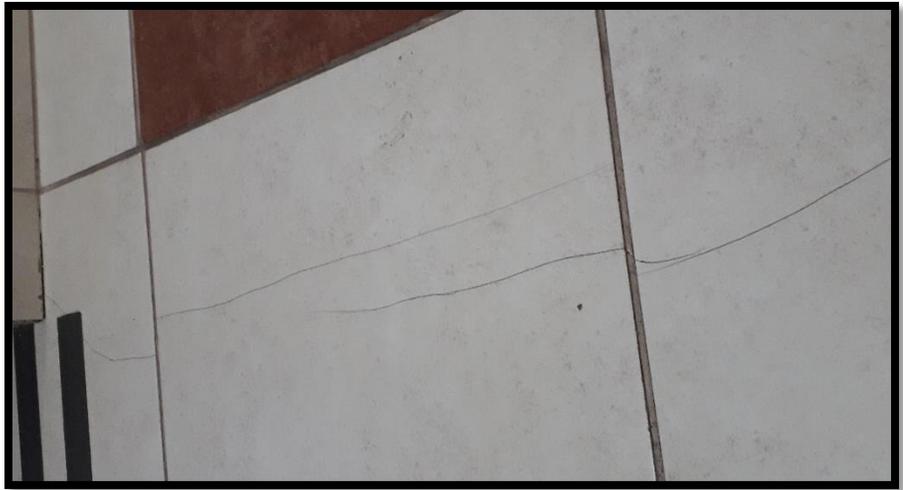
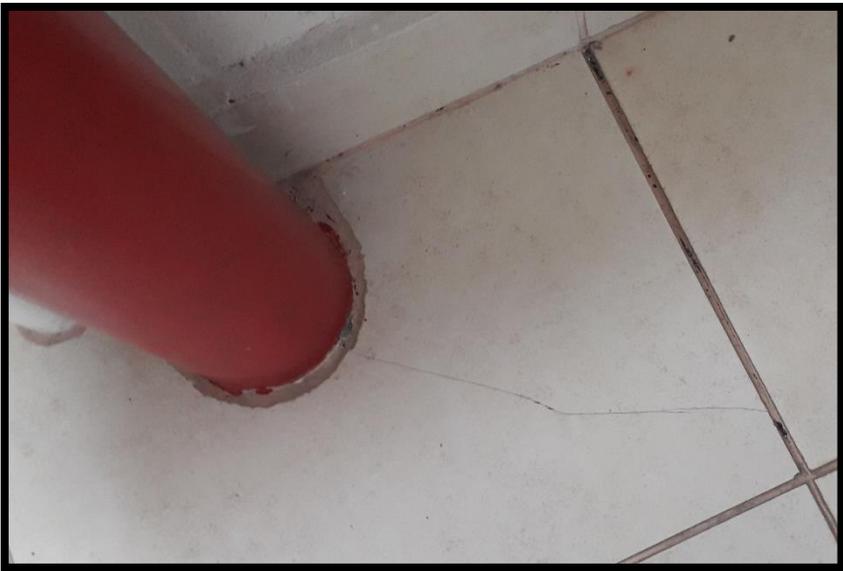
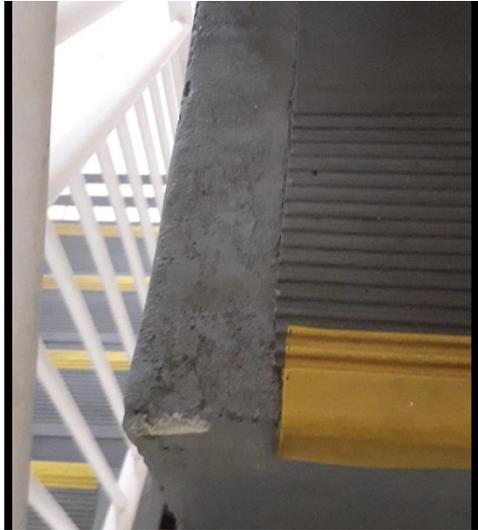
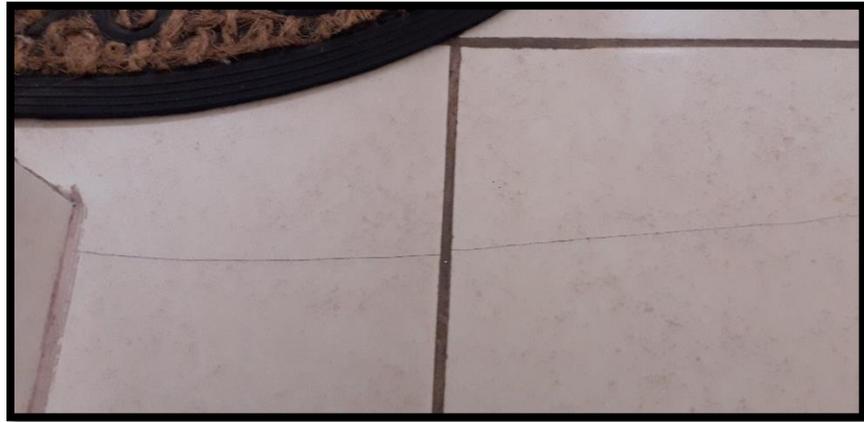
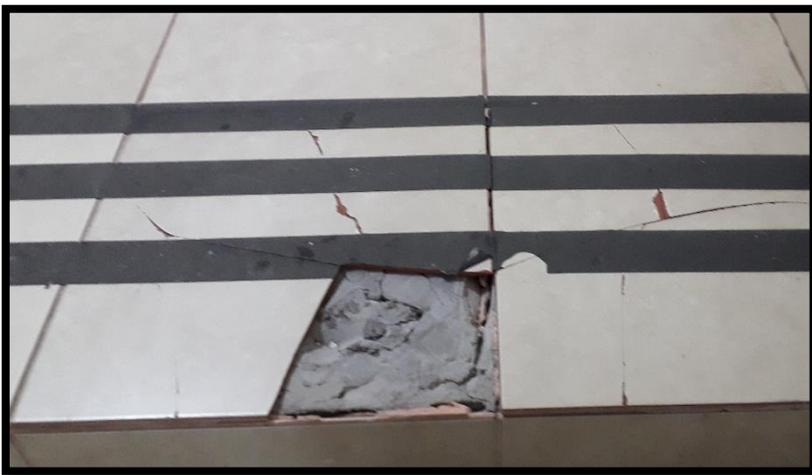
1.3.1 Interiores

Descripción	Se visualizan problemas como: <ul style="list-style-type: none">- Terminaciones deficientes.- Diferencias de coloratura.- Desprendimiento de juntas entre palmetas de cerámica.- Grietas en zonas de distribución.- Falta de sellos en juntas piso-muro.
Ubicación	<ul style="list-style-type: none">- Pasillos- Escaleras- Accesos principales a torres- Accesos a departamentos
Causa probable	<ul style="list-style-type: none">- Mala ejecución de los trabajos.- Baja calidad de los insumos utilizados.- Juntas de dilatación inexistentes.

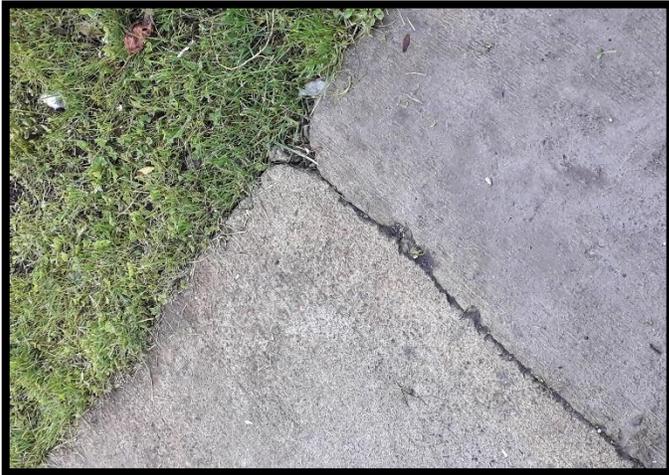
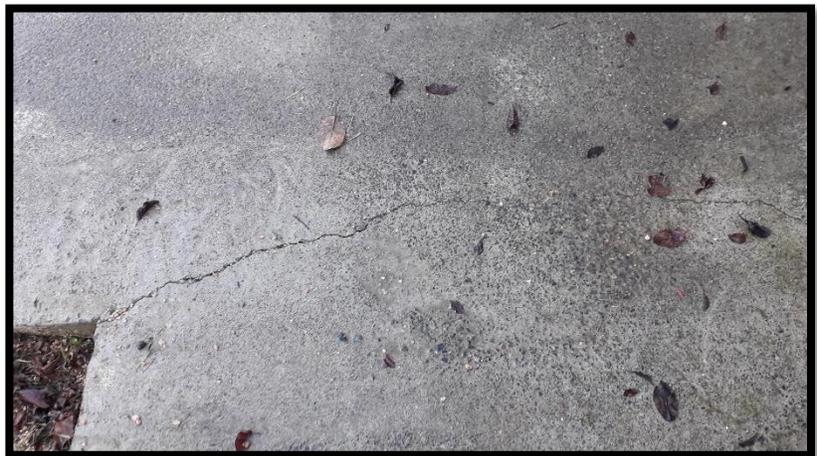
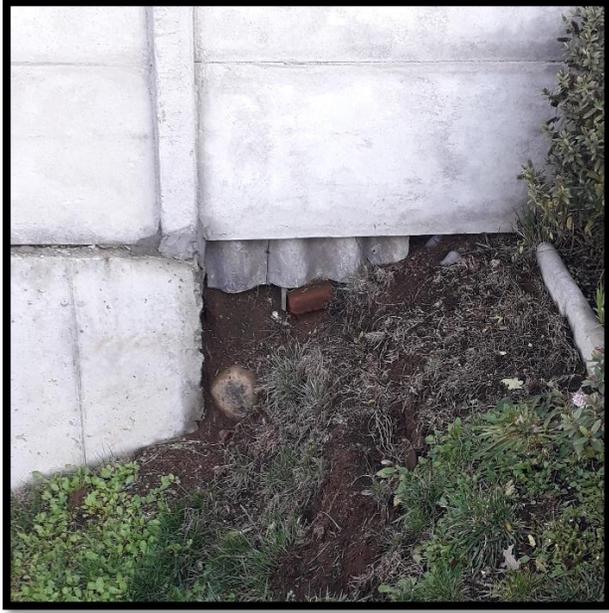
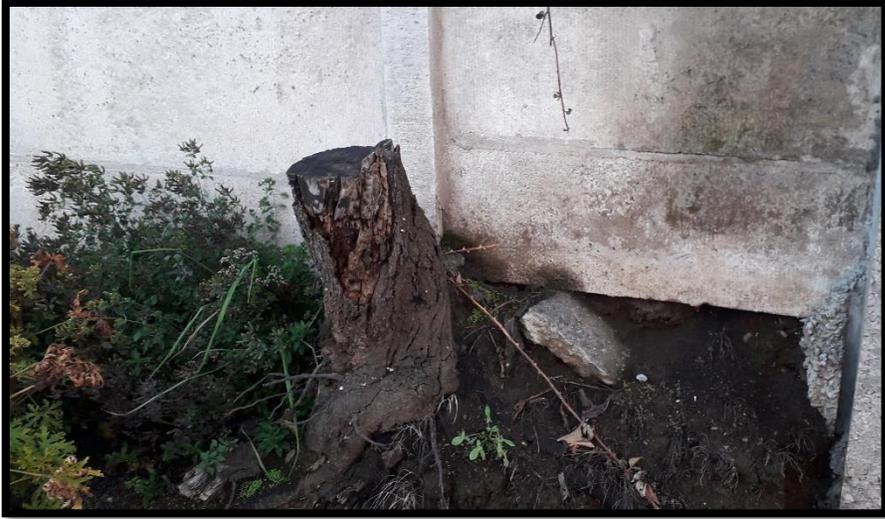
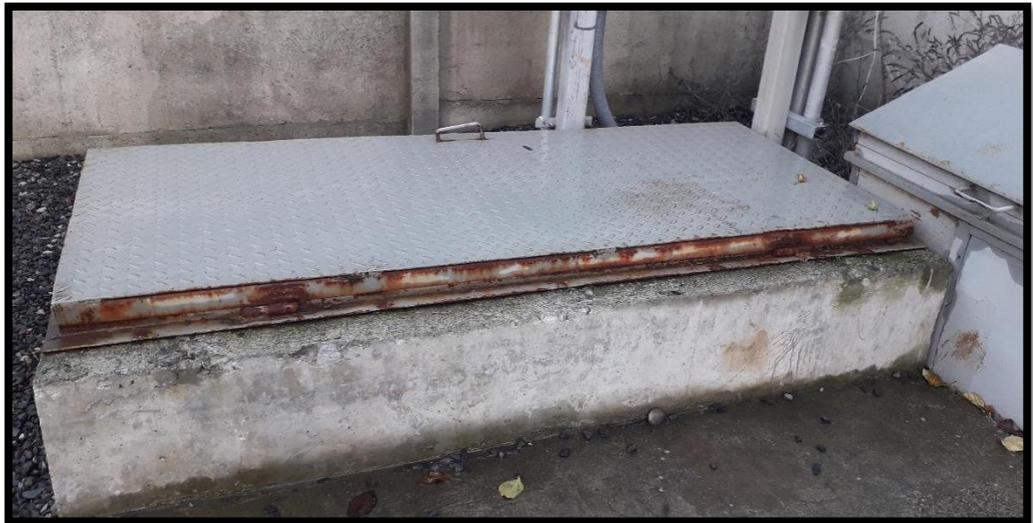
1.3.2 Pavimentos exteriores

Descripción	Se observa: <ul style="list-style-type: none">- Fisuras- Grietas- Desgaste excesivo de pintura.
--------------------	---

<ul style="list-style-type: none">- Metal a la vista
Ubicación	<ul style="list-style-type: none">- Aceras.- Zona de tránsito común- Hormigón
Causa probable	<ul style="list-style-type: none">- Falta de juntas de dilatación adecuadas en el hormigón.- No uso de membrana de curado en hormigones.- Mala calidad de pinturas y/o deficiente preparación de superficies previo a la aplicación.

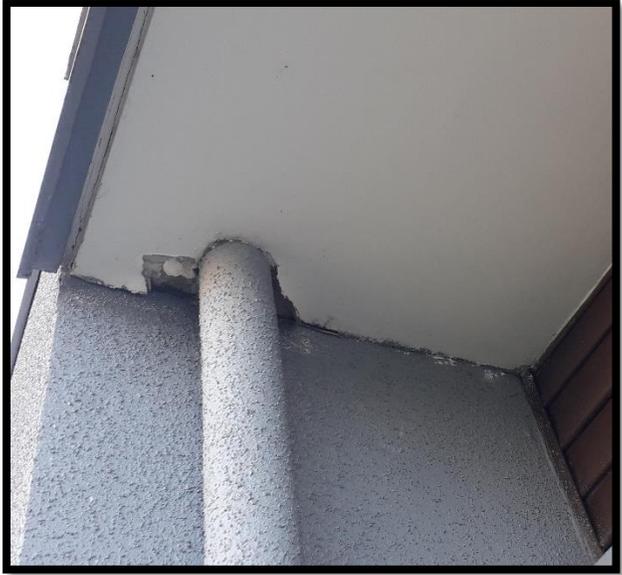
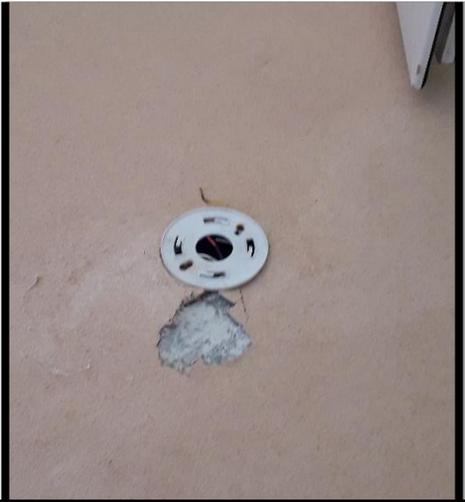
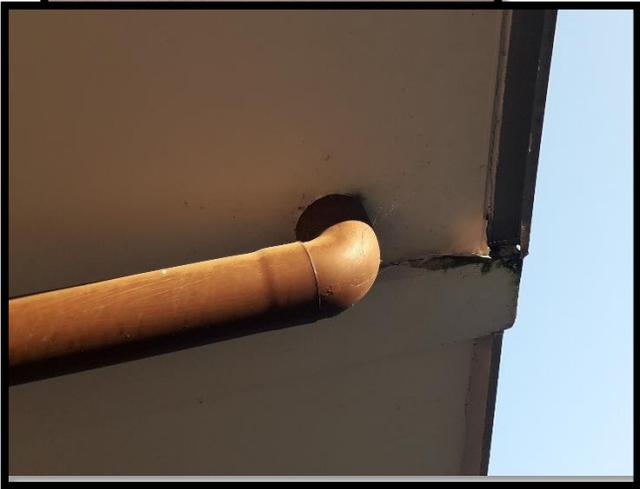
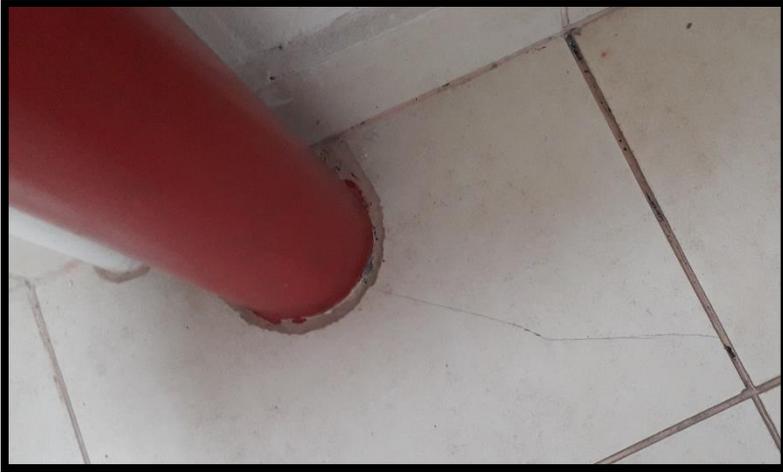
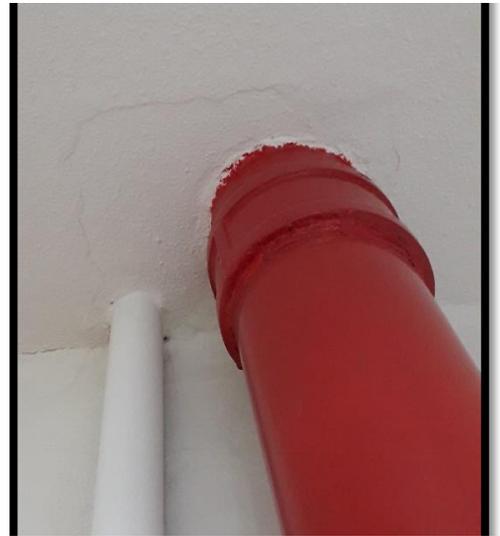
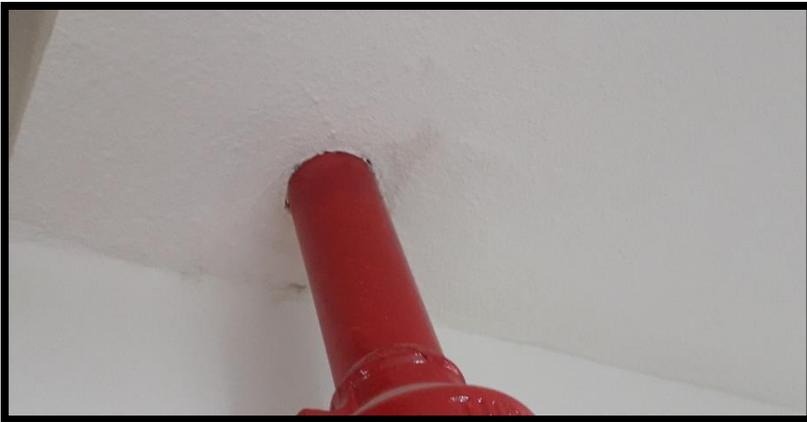
1.4 Instalaciones interiores y exteriores

Descripción	Se observa: <ul style="list-style-type: none"> - Fisuras - Grietas - Desgaste excesivo de pintura. - Humedad
Ubicación	Todas las torres
Causa probable	<ul style="list-style-type: none"> - Mala ejecución de los trabajos - Materiales de baja calidad

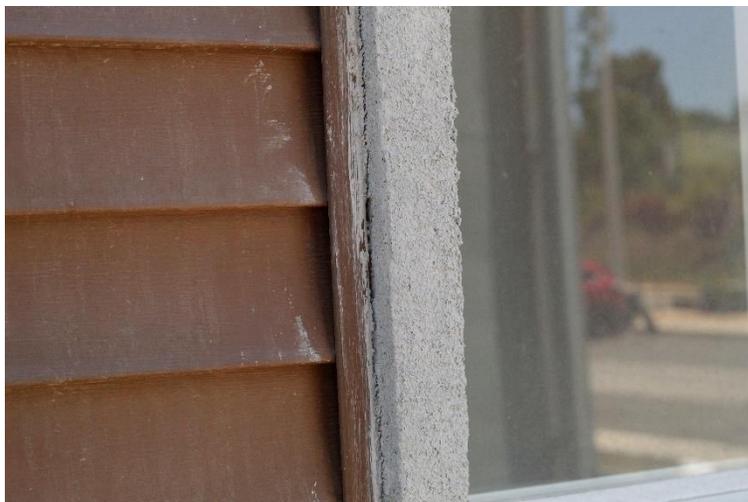
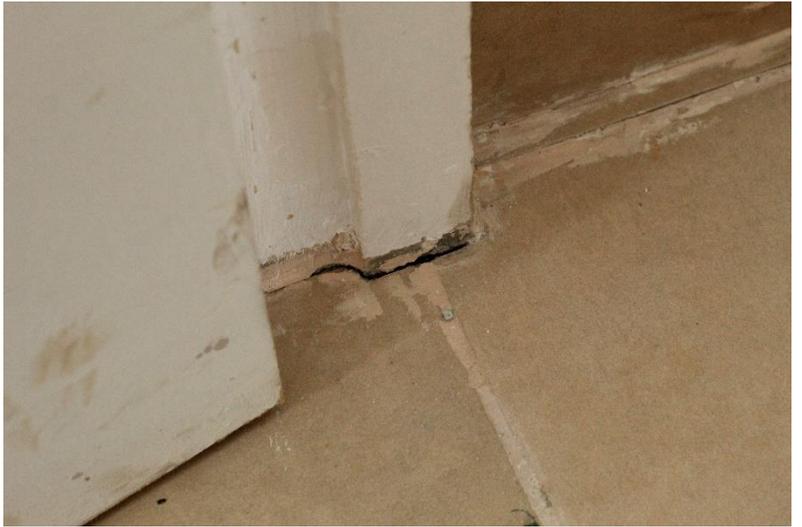
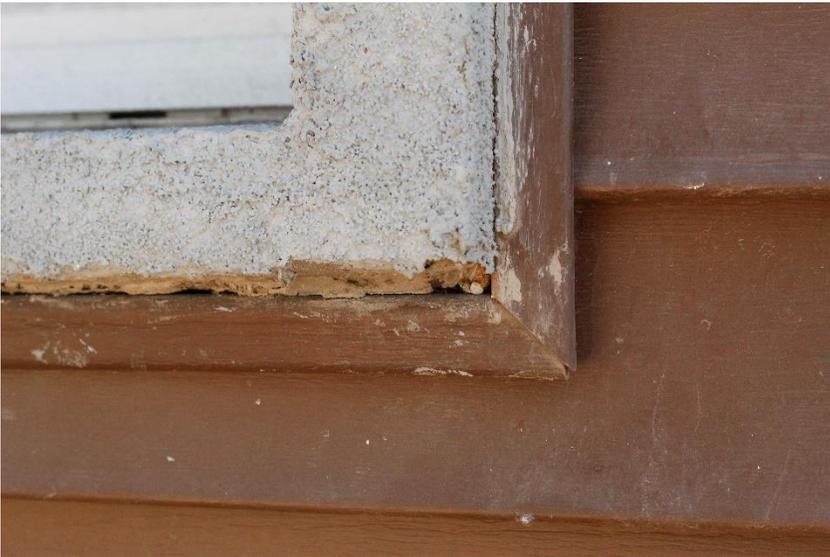
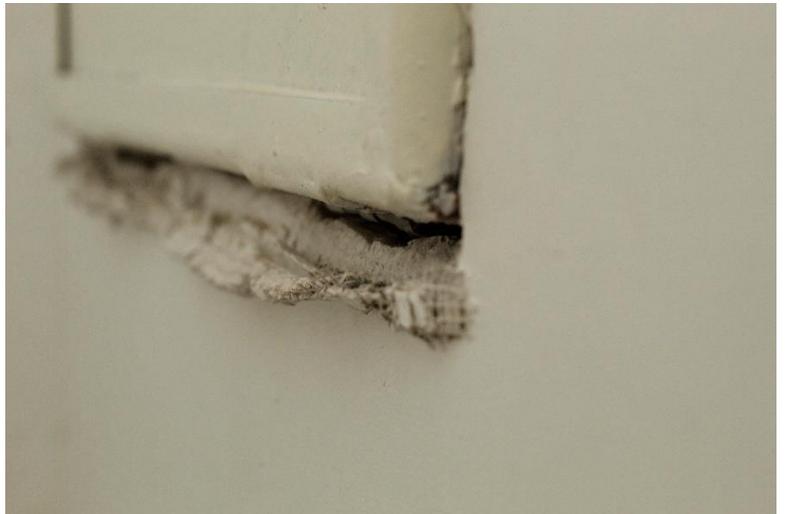
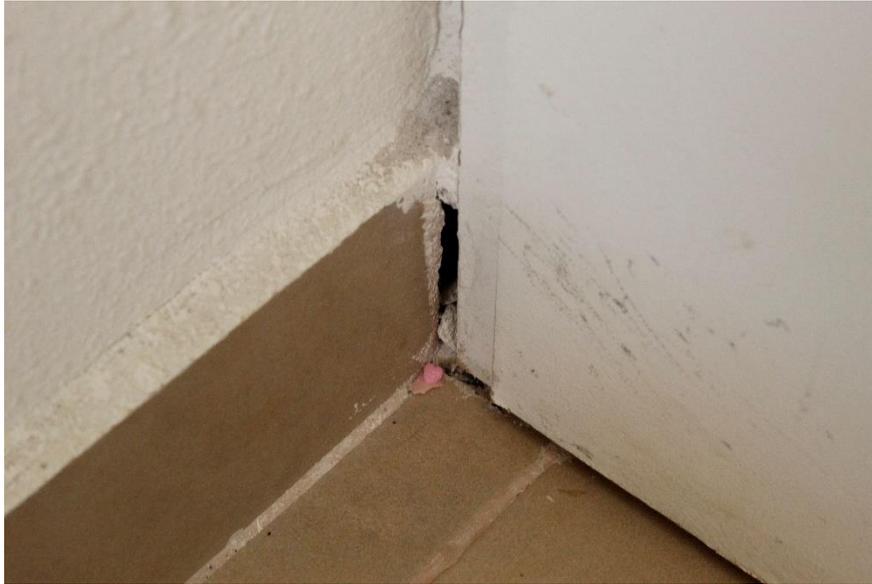
1.2 Vanos (Puertas y Ventanas).

<p>Descripción</p>	<p>Se observa:</p> <ul style="list-style-type: none"> - En zonas exteriores se observa una deficiente ejecución de los sellos de la gran mayoría de las ventanas. Provocando tanto pérdidas de energía calórica como filtraciones de agua y humedad productos de la lluvia. - En zonas interiores se observa una incorrecta colocación de sellos de juntas en marcos de puertas, ductos de basura, ventanas. - Se observa desprendimiento de juntas en cerámicas, tanto en encuentro de muros como en la zona bajo marcos de puertas.
<p>Ubicación</p>	<ul style="list-style-type: none"> - Diferentes zonas de todas las torres.
<p>Causa probable</p>	<ul style="list-style-type: none"> - Mala ejecución de las partidas, usando un erróneo procedimiento de trabajo. - Baja calidad de los productos usados para la realización de los trabajos. - Realización de trabajos bajo condiciones climáticas desfavorables.

- Realizar recambio de sellos en ventanas y puertas, eliminando totalmente los existentes.
- Ejecutar los trabajos con las condiciones de humedad y temperatura recomendadas por el fabricante de los materiales usados.

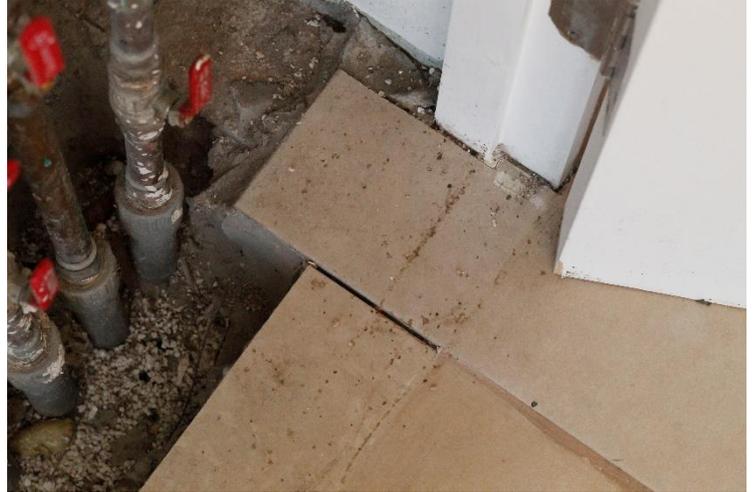
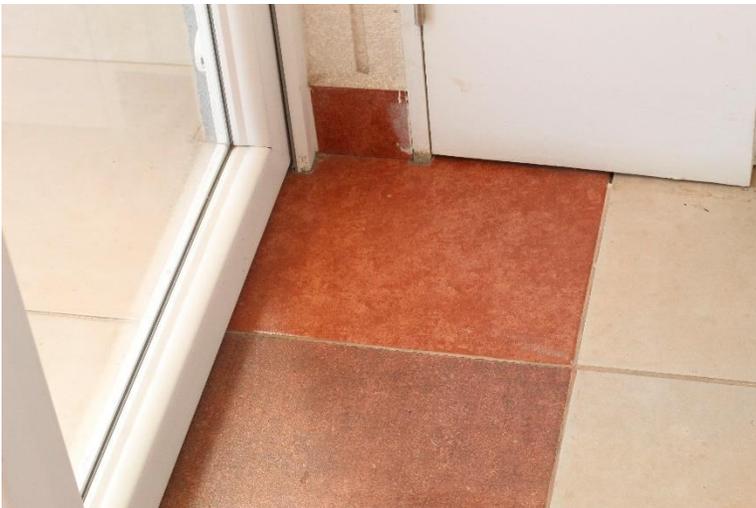
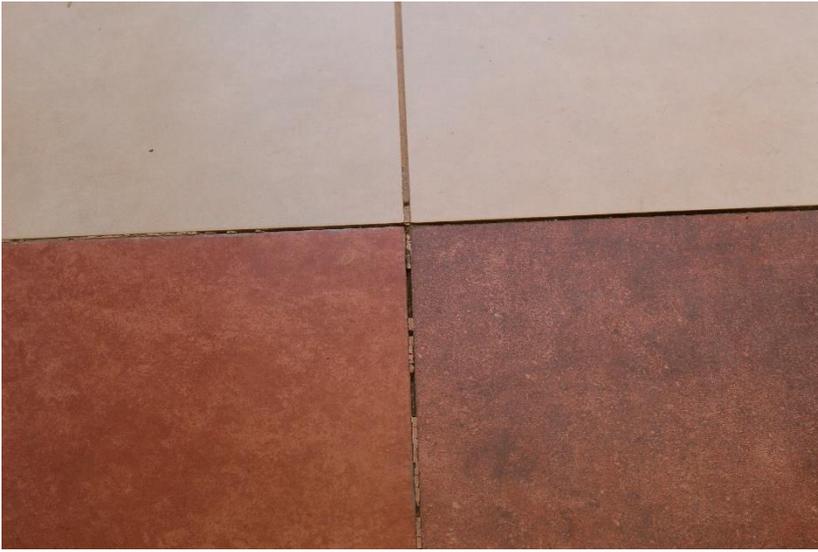
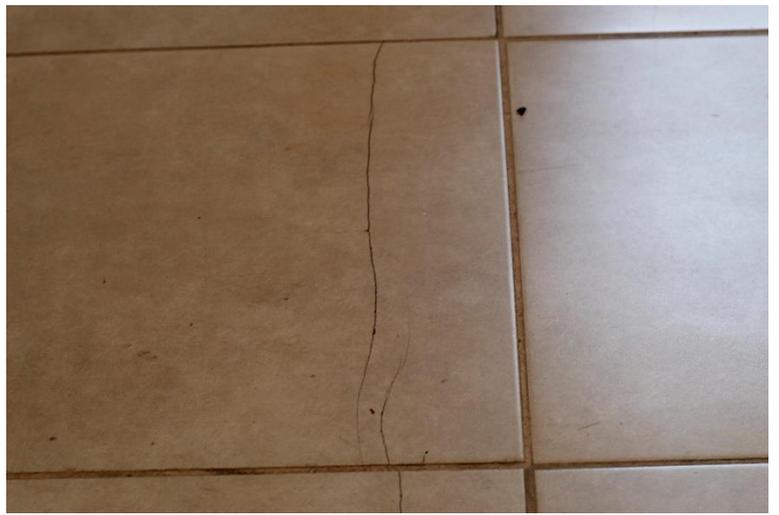
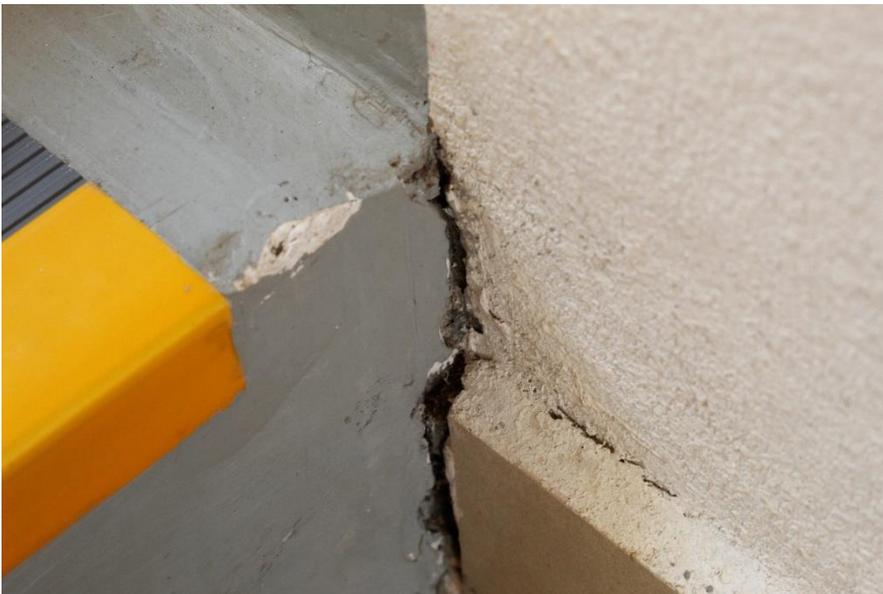
1.3.1 Interiores.

Descripción	<p>Se visualizan problemas como:</p> <ul style="list-style-type: none"> - Terminaciones deficientes. - Diferencias de coloratura. - Desprendimiento de juntas entre palmetas de cerámica. - Grietas en zonas de distribución. - Falta de sellos en juntas piso-muro.
Ubicación	<ul style="list-style-type: none"> - zonas de medidores de agua. - Zonas de corrientes débiles. - Pasillos de distribución. - Escaleras. - Accesos principales de las torres.
Causa probable	<ul style="list-style-type: none"> - Mala ejecución de los trabajos. - Baja calidad de los insumos utilizados. - Juntas de dilatación inexistentes.
Recomendación	<ul style="list-style-type: none"> - Se recomienda realizar una nueva ejecución de juntas entre cerámicas en las zonas defectuosas. - Se recomienda realizar recambio de palmetas con diferente coloratura, con el objetivo de generar una visual homogénea- - Se recomienda manejar las juntas de dilatación ubicadas en las losas de forma correcta. Usando productos elastoméricos, con el fin de evitar futuros agrietamientos que pueden propagarse por una mayor área. - Se recomienda realizar sellos de juntas piso-muro nuevamente, eliminando completamente las partes defectuosas con el fin de evitar que se genere un desprendimiento nuevamente.

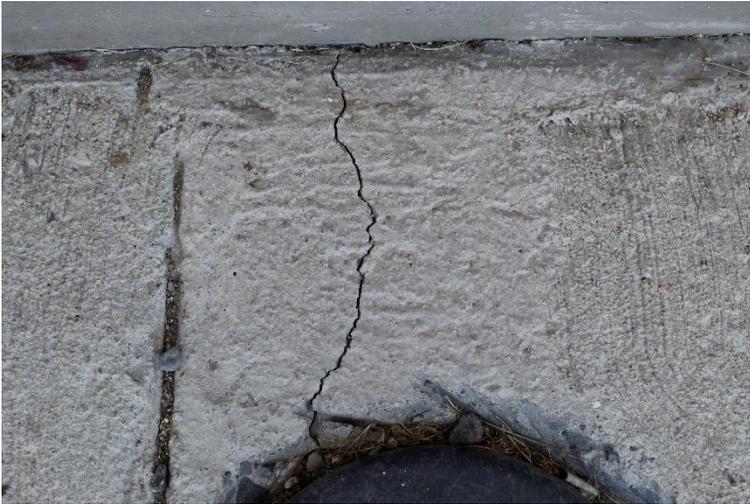
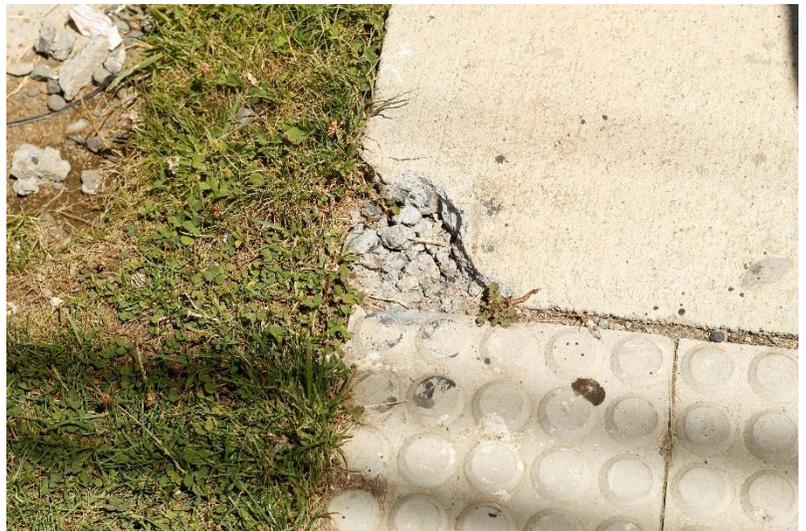
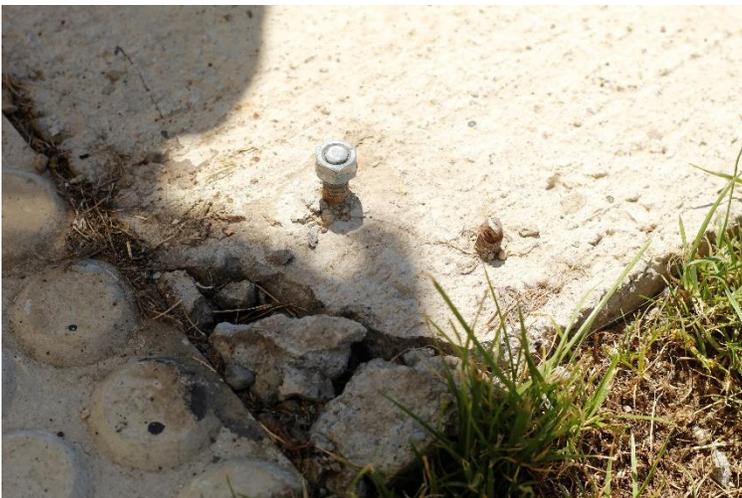
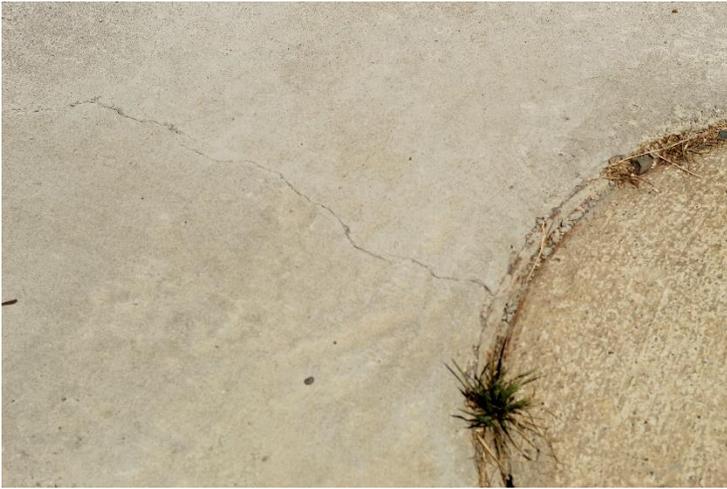
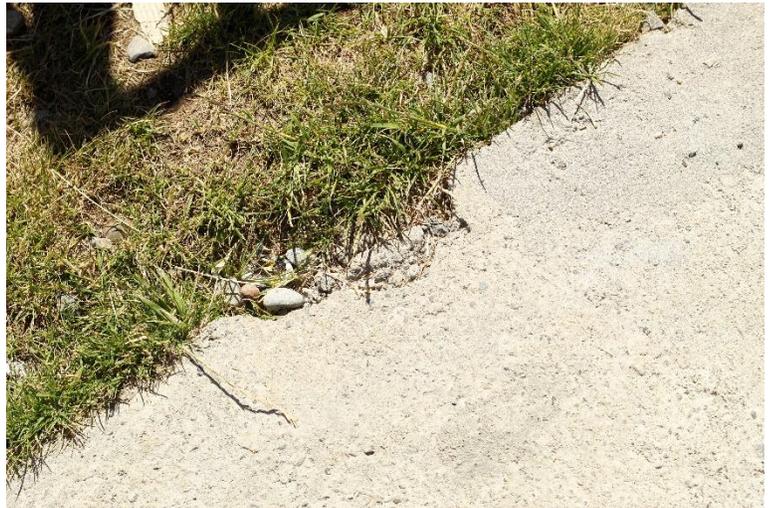
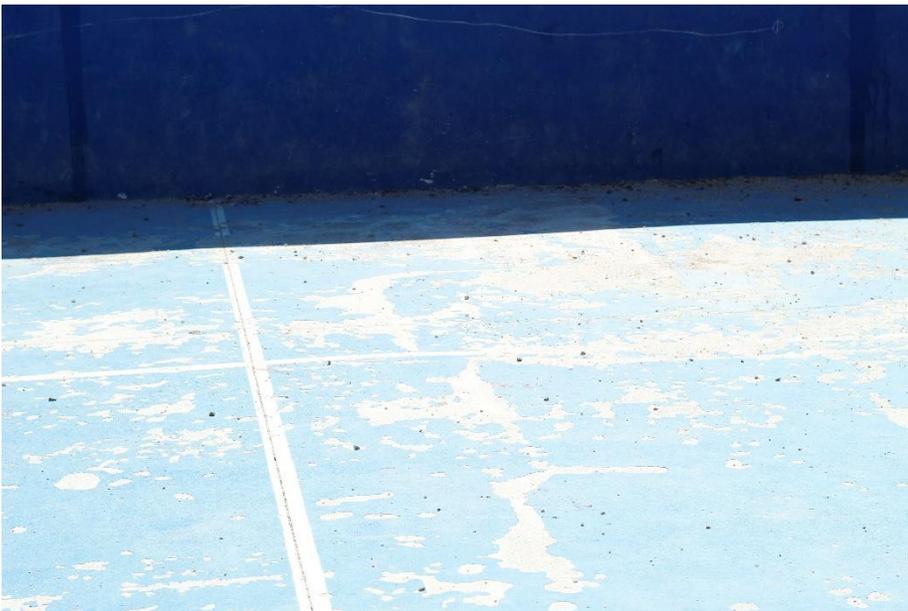
1.3.2 Pavimentos exteriores.

Descripción	Se observa: <ul style="list-style-type: none"> - Fisuras - Grietas - Desgaste excesivo de pintura.
ubicación	<ul style="list-style-type: none"> - Aceras. - Zona de cancha de tenis. - Cruces peatonales y señales de tránsito vehicular.
Causa probable	<ul style="list-style-type: none"> - Falta de juntas de dilatación adecuadas en el hormigón. - No uso de membrana de curado en hormigones. - Mala calidad de pinturas y/o deficiente preparación de superficies previo a la aplicación.
Recomendación	<ul style="list-style-type: none"> - Demolición y reposición de pavimentos dañados. - Ejecución de juntas de dilatación en pavimentos existentes (con sello correspondiente). Con el fin de evitar futuros agrietamientos producto de los cambios de temperatura. - Aplicación de pinturas de mejor calidad, usando pinturas acrílicas de alto tráfico o pintura termoplástica de aplicación en caliente.

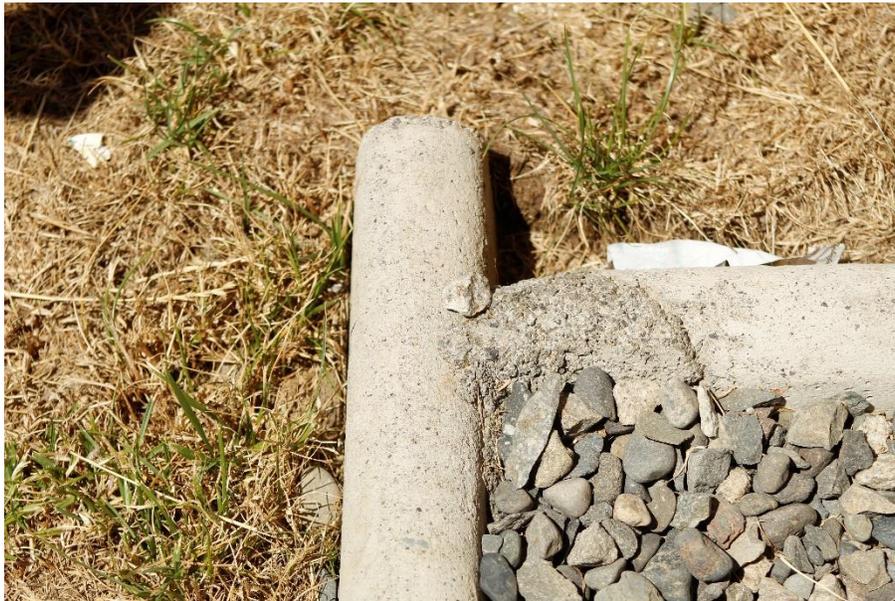
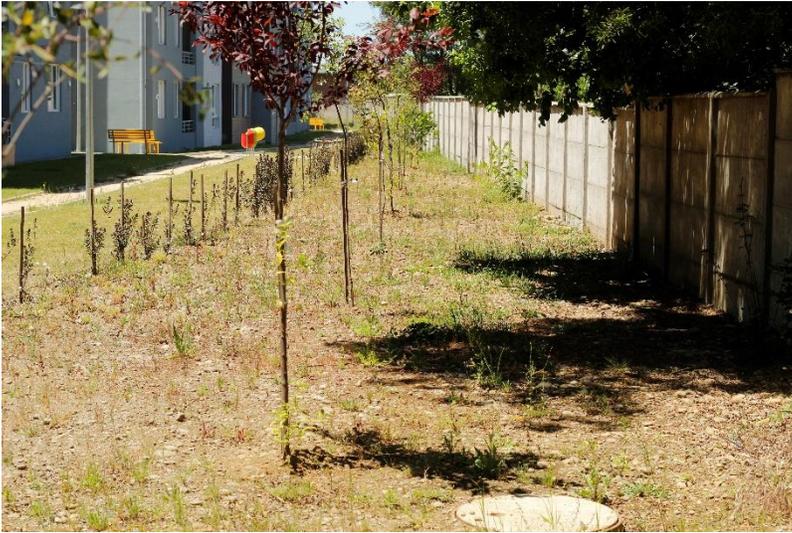
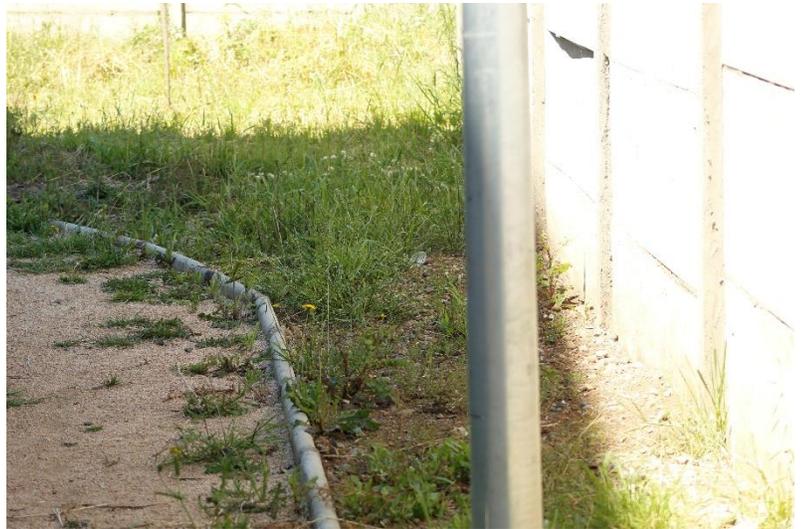
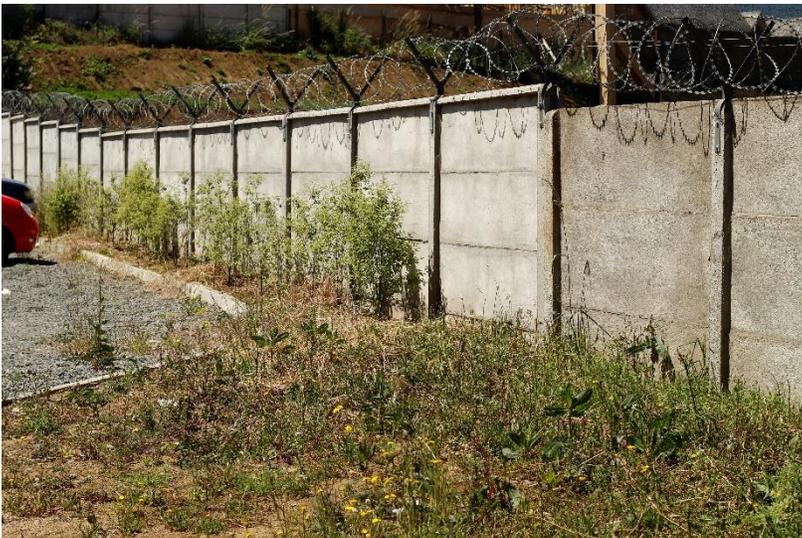
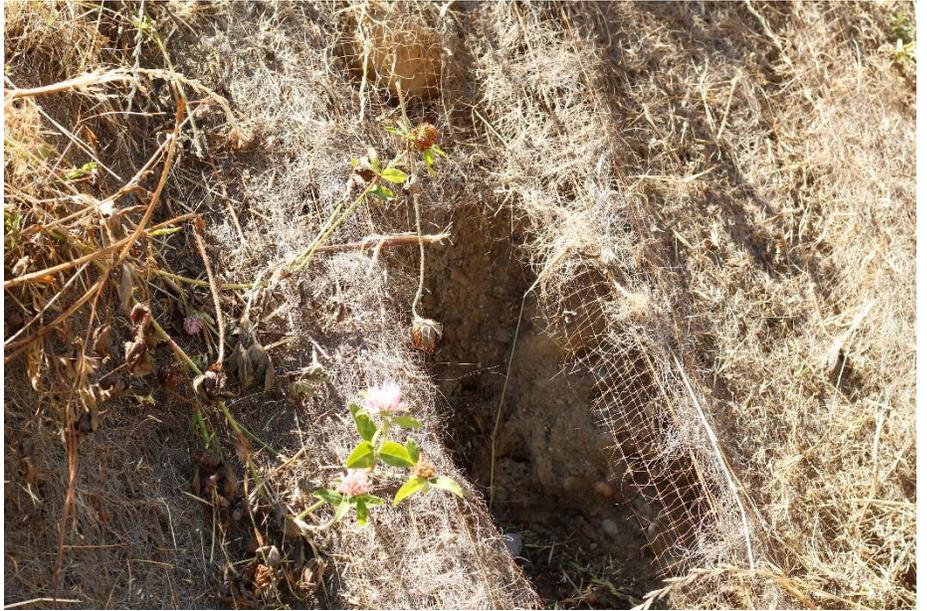
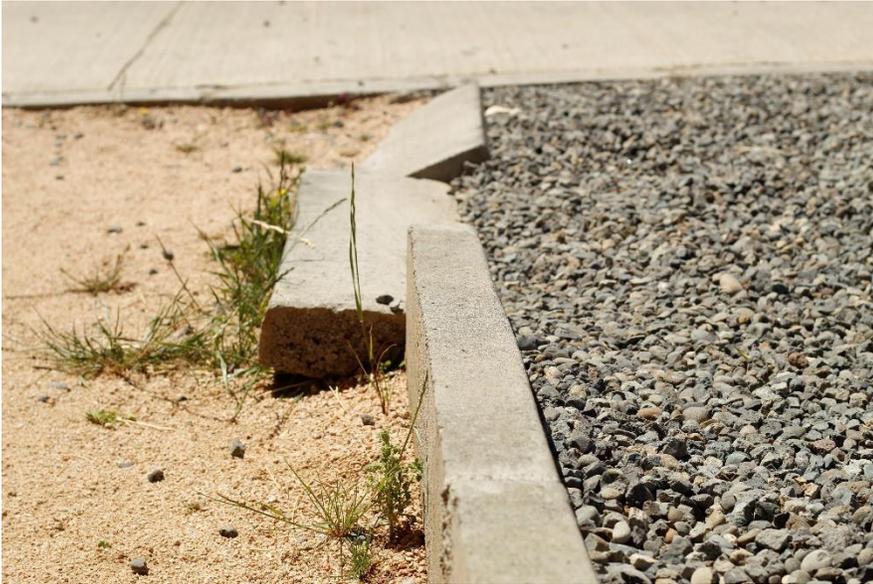
1.3.3 Áreas verdes y estacionamientos.

Descripción	<p>Se detecto:</p> <ul style="list-style-type: none"> - Terminaciones deficientes en cortes de solerillas. - Áreas verdes sin césped. - Geomanta fibra de coco para el control de erosión con roturas. - Soleras delimitadoras de estacionamientos volcadas y sueltas.
Ubicación	<ul style="list-style-type: none"> - Contorno del predio. - Bordes de estacionamientos. - Talud ladera norte.
Causa probable	<ul style="list-style-type: none"> - Erróneo procedimiento de trabajo. - Falta de hormigón de respaldo en soleras. - Verticalidad del talud en zona norte. - Falta de elementos estructurales en talud, con el fin de evitar desmoronamiento de tierra.
Recomendación	<ul style="list-style-type: none"> - Realizar terminación adecuada en solerillas. - Colocación de hormigón de respaldo en soleras y solerillas. - Instalación de elementos soportantes en talud con el fin de reducir cargas laterales aplicadas a la geomanta fibra de coco.
