OFICIO DE FISCALIZACIÓN

Durante una visita en terreno, pude tomar conocimiento de la situación que afecta a los Condominios Portal Labranza I y II, ubicados en la calle 4 Ote y que fueron construidos por la Inmobiliaria iSiete. La construcción de estos departamentos contó con subsidio DS19 y su entrega se realizó entre los años 2018 y 2019. Desde los Comités de Administración¹ explican, en términos resumidos, que han debido enfrentar los siguientes problemas:

INFORME DE OBSERVACIONES DE ESPACIOS
COMUNES
“CONDOMINIO PORTAL LABRANZA I”

INFORME DE OBSERVACIONES DE ESPACIOS COMUNES
“CONDOMINIO PORTAL LABRANZA II”
NOVIEMBRE 2019

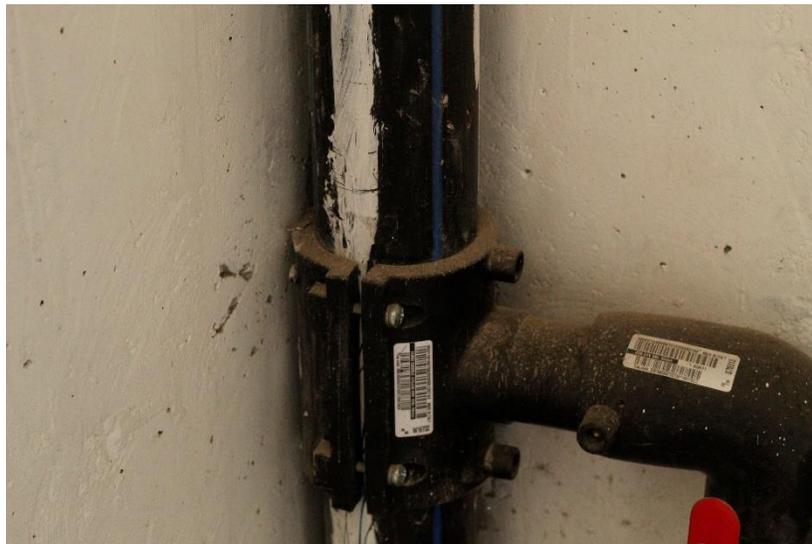
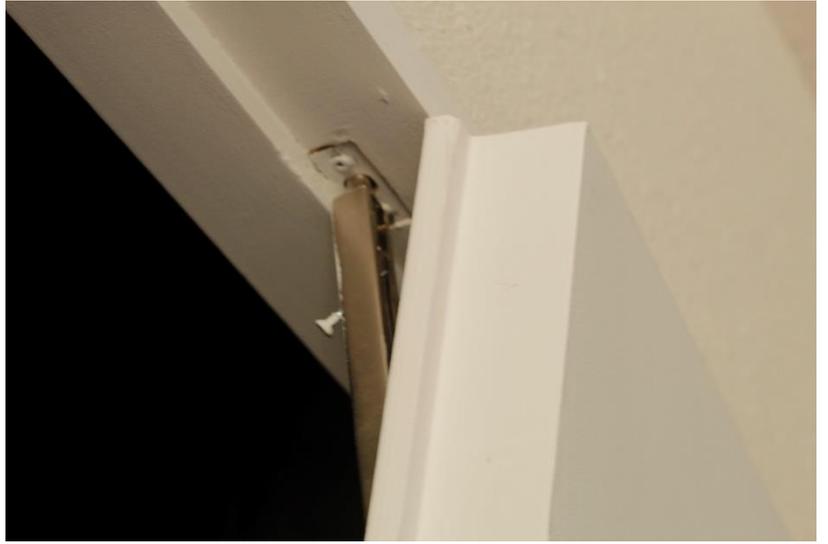
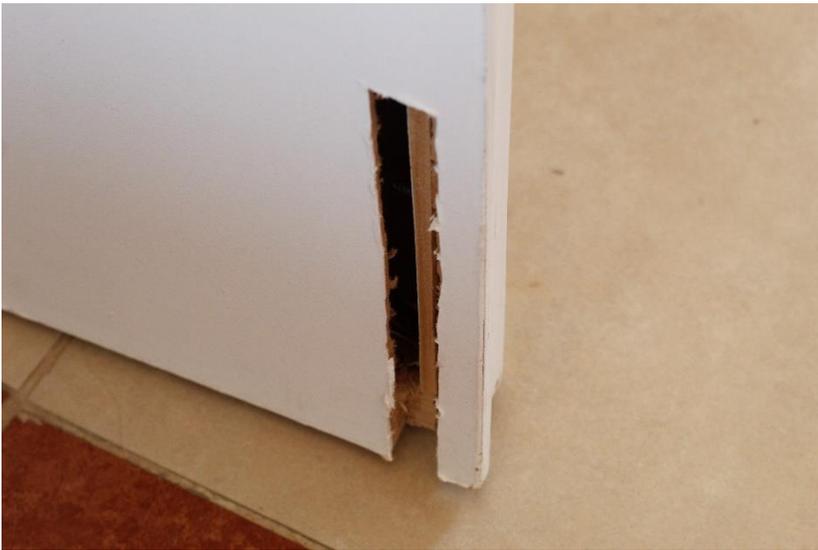
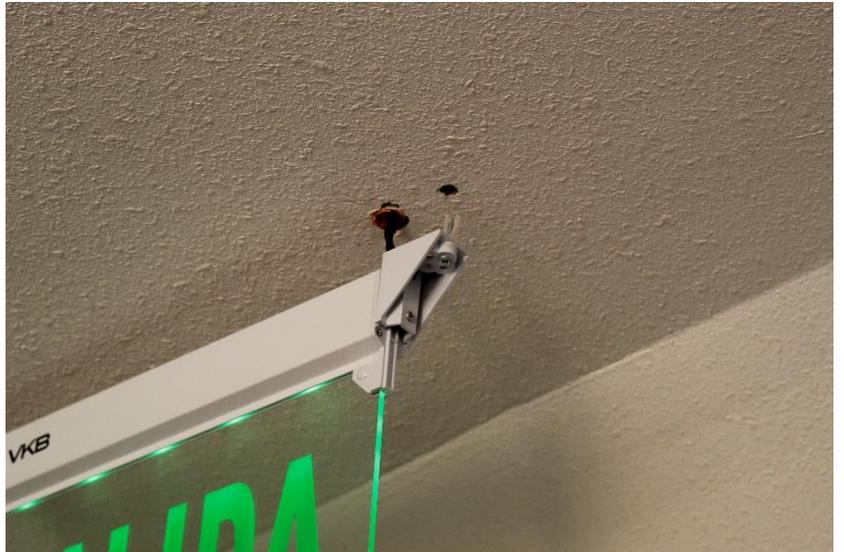
1.4 Instalaciones Interiores y exteriores

Descripción	<p>Se observó:</p> <p>Agua:</p> <ul style="list-style-type: none"> - falta de abrazaderas en tuberías de agua. - Soldaduras deficientes en rejillas de medidores. - Falta de aplicación de pintura anticorrosiva en elementos metálicos. - Vidrios de red contra incendios en mal estado (quebrados). - Incorrecta colocación de seguros en puertas. <p>Gas:</p> <ul style="list-style-type: none"> - Uso de elementos no autorizados para este tipo de instalaciones. - Tuberías expuestas a posibles golpes. <p>Electricidad:</p> <ul style="list-style-type: none"> - Exposición de elementos a humedad y filtraciones de agua. - Falta de tapas protectoras en enchufes legrand. - Incorrecta colocación de tarugos para fijaciones de señaléticas de emergencia.
Ubicación	Todas las torres.
Causa Probable	<ul style="list-style-type: none"> - Mala ejecución de los trabajos. - Materiales de baja calidad.
Recomendación	<ul style="list-style-type: none"> - Se recomienda la instalación de los elementos adecuados correspondientes tanto en la fijación como en la protección de las redes de agua, gas y electricidad. - Se recomienda realizar repintado de partes metálicas con el fin de evitar corrosión excesiva. - Se recomienda reparar filtraciones de humedad cercanas a instalaciones eléctricas, con el fin de evitar que se expongan a cortes circuitos. - Se recomienda el uso de tarugos adecuados al tamaño de la perforación - Se recomienda recambio de seguros en puertas y de puertas en mal estado.

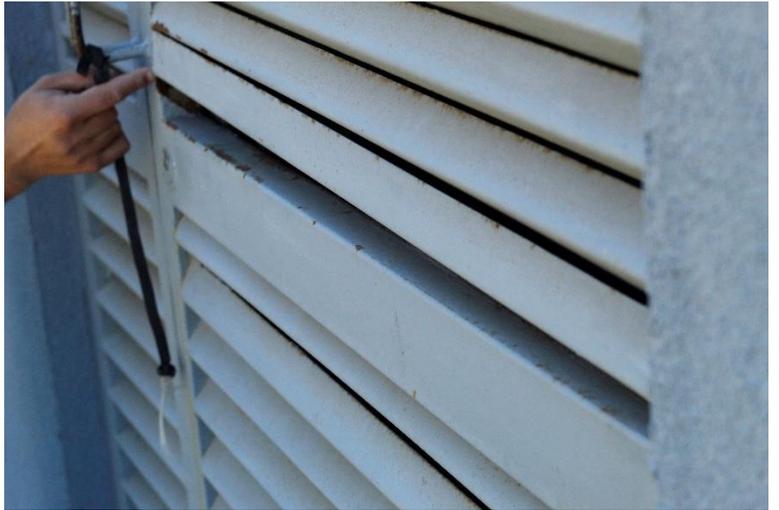
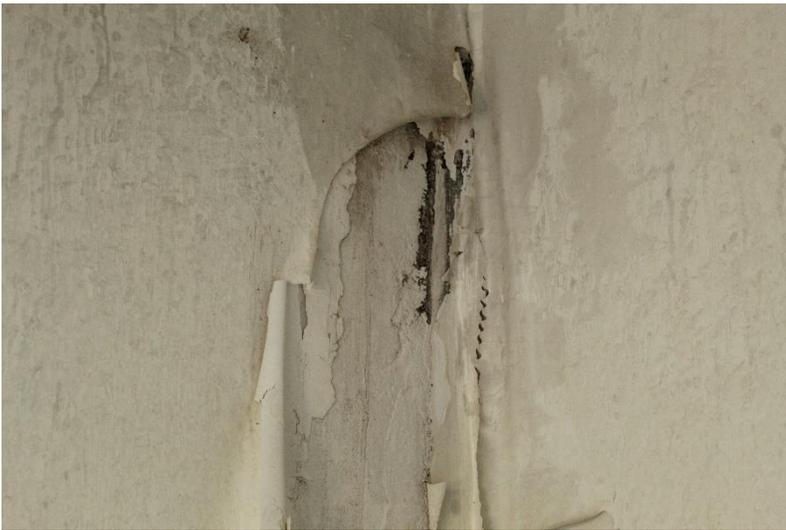
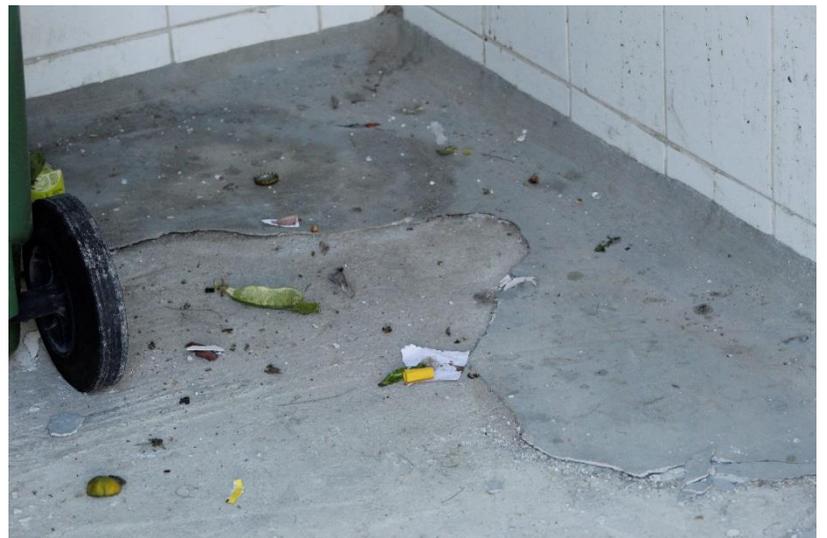
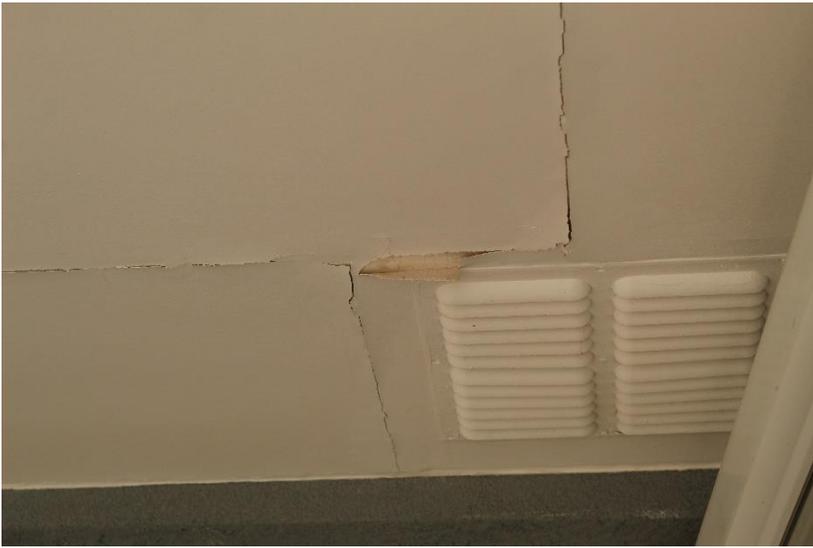
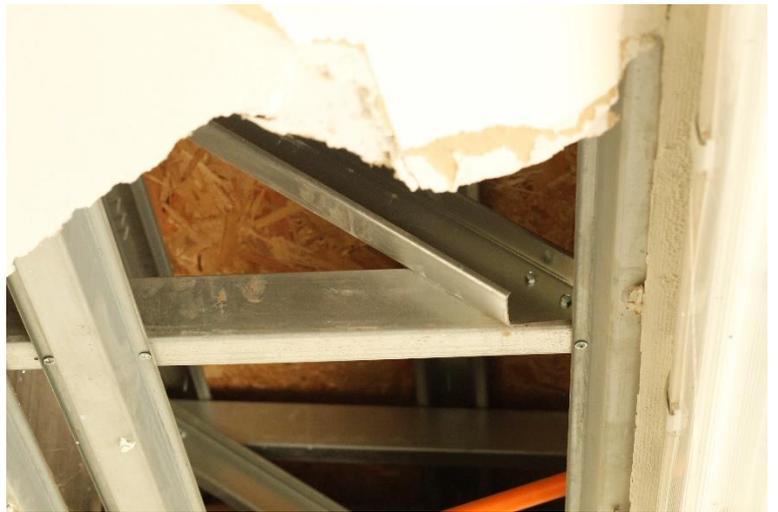
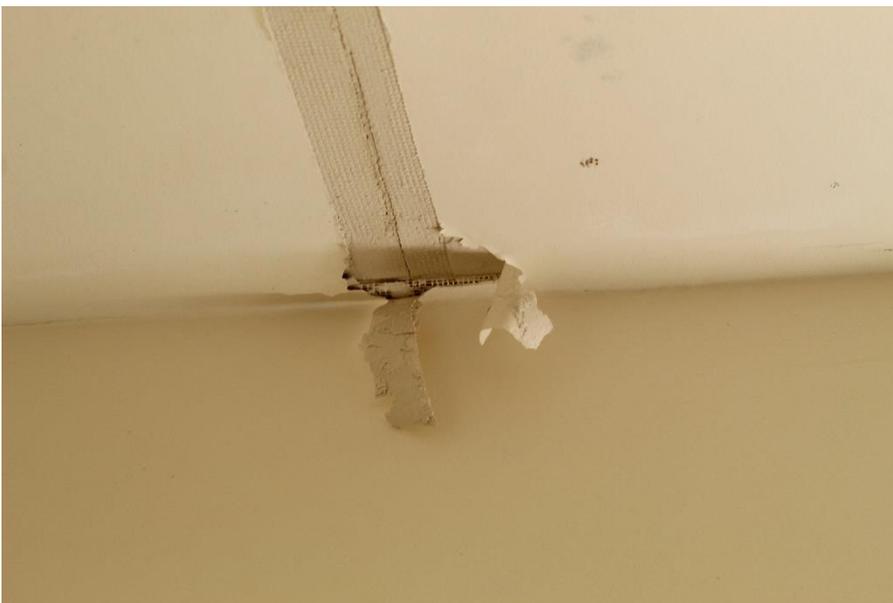
1.5 Zonas de acumulación de residuos.

Descripción	<p>Se observa:</p> <ul style="list-style-type: none"> - Deterioro excesivo de pinturas. - Desprendimiento de sobreloza. - Cielo con grietas. - Filtraciones de humedad - Recubrimiento roto.
Ubicación	Salas de acumulación de residuos
Causa probable	<ul style="list-style-type: none"> - Humedad. - Filtraciones de agua a cielos y pisos. - Mala calidad de los productos usados. - Falta de correcta evacuación de agua en pisos.
Recomendación	<ul style="list-style-type: none"> - Se recomienda reparación de filtraciones de agua con el fin de evitar un mayor daño de cielos y pisos. - Se recomienda demolición y nueva ejecución de sobreloza. - Se recomienda el uso de pintura epóxica en pisos para evitar la permeabilidad del hormigón y generación de desprendimientos. - Se recomienda recambio de cielos que se vean afectados por humedad, con el fin de evitar aparición de hongos.

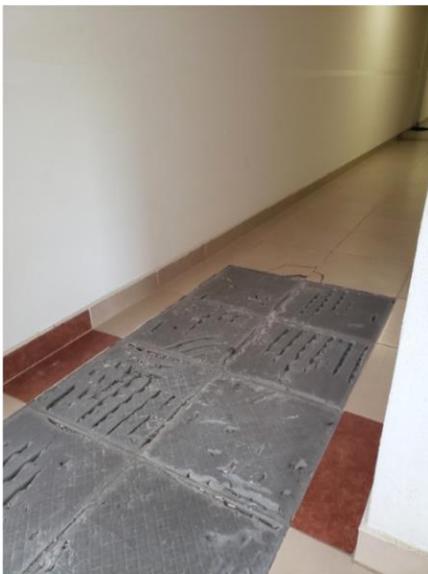
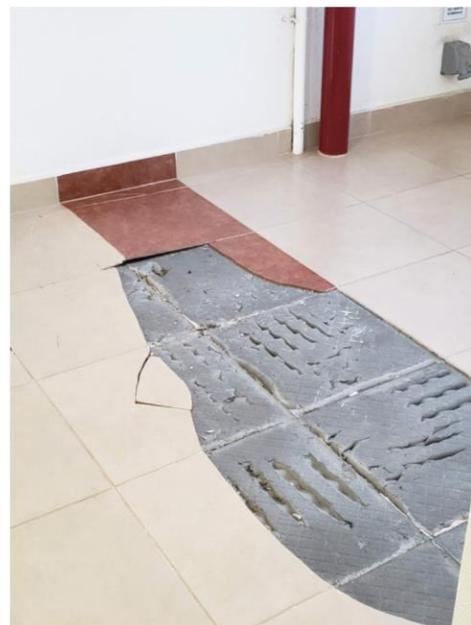
Cerámicas que se desprenden.

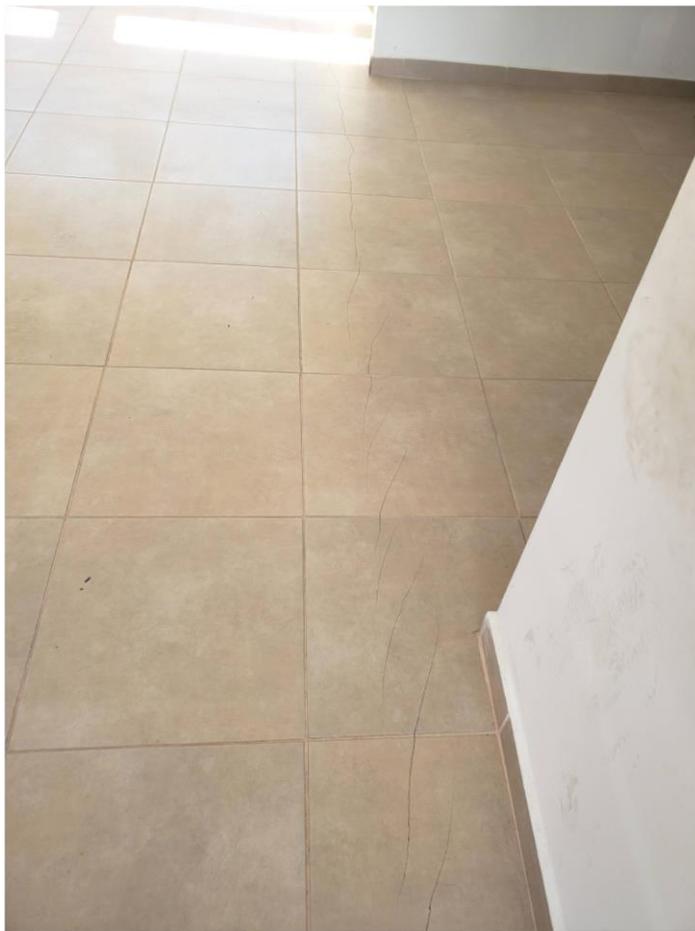
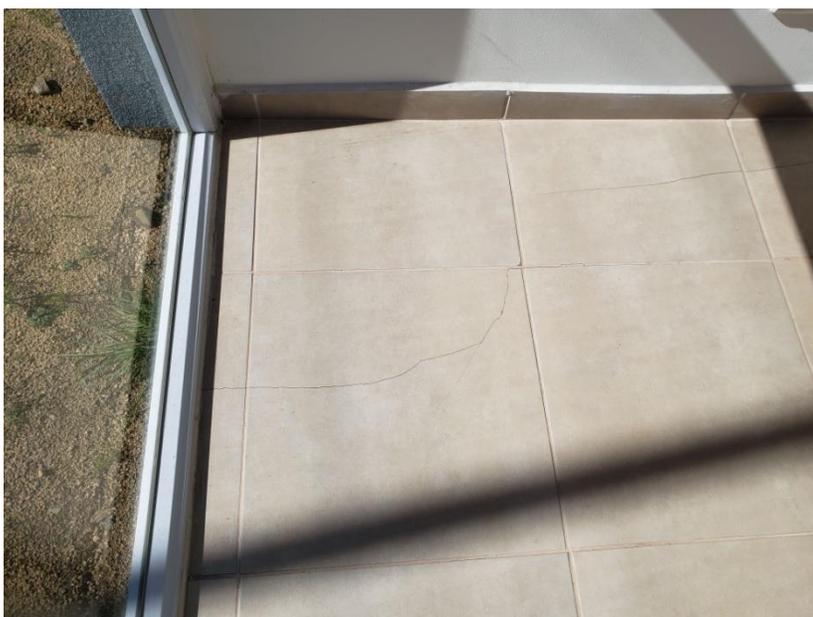
Grietas y fisuras en pisos y losas

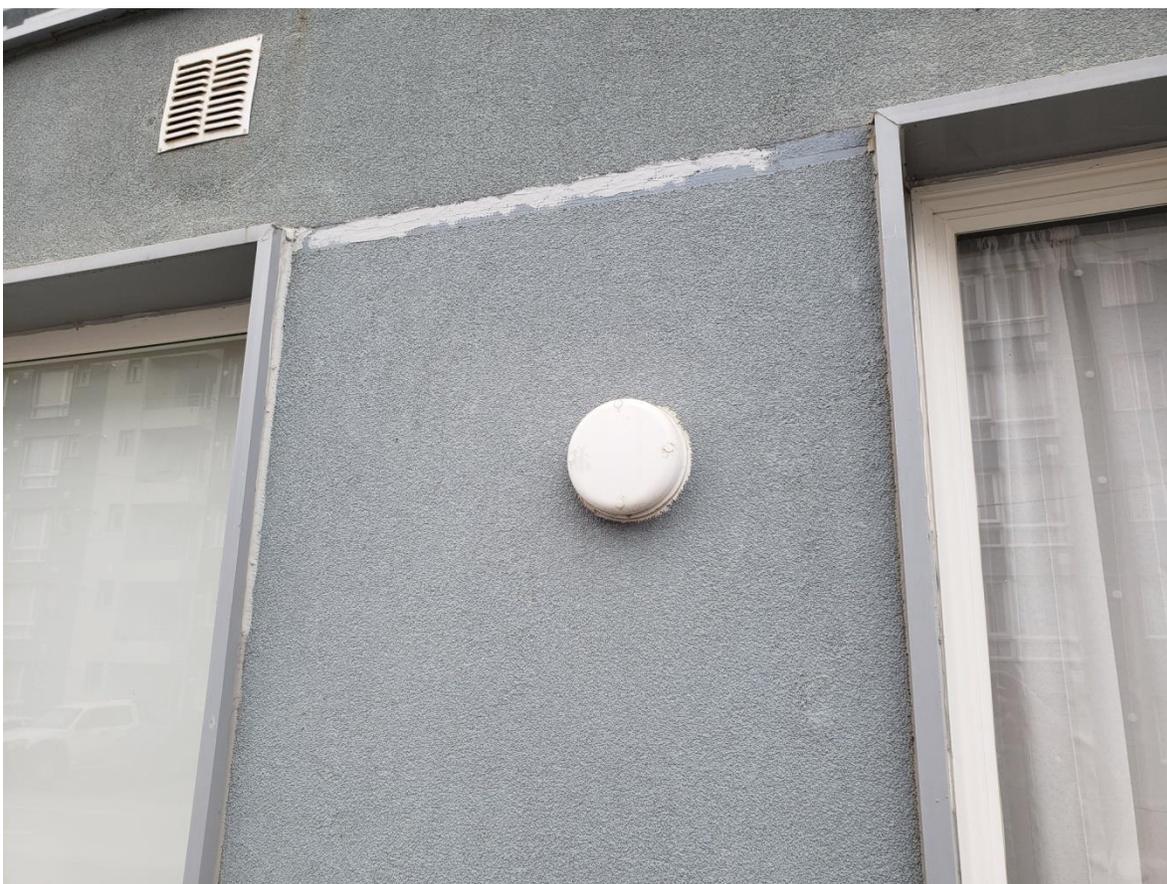
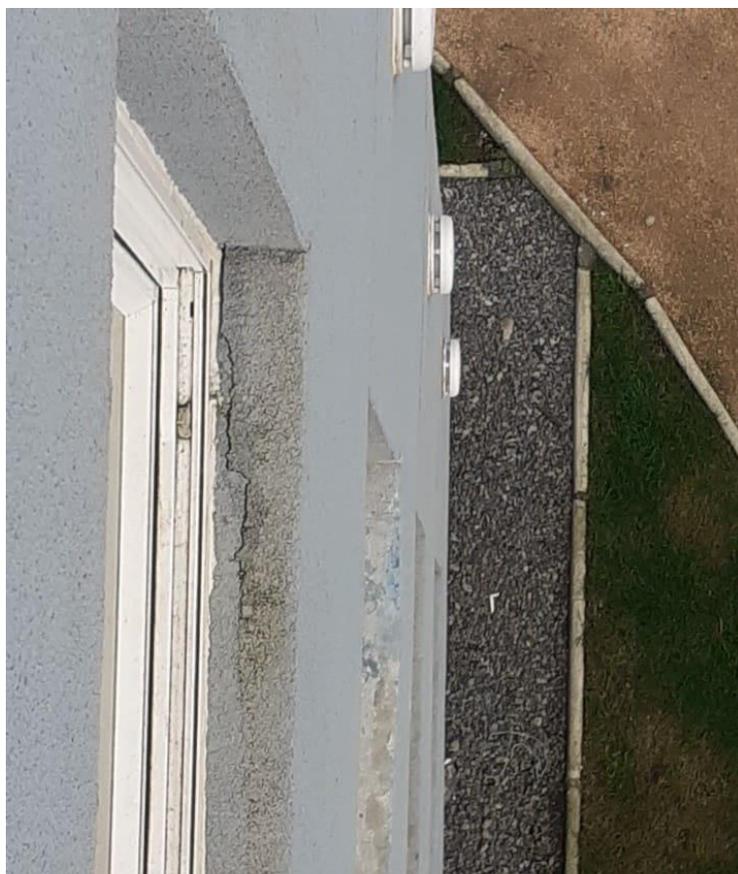
Envolvente térmica mal ejecutada, con filtraciones y daños.

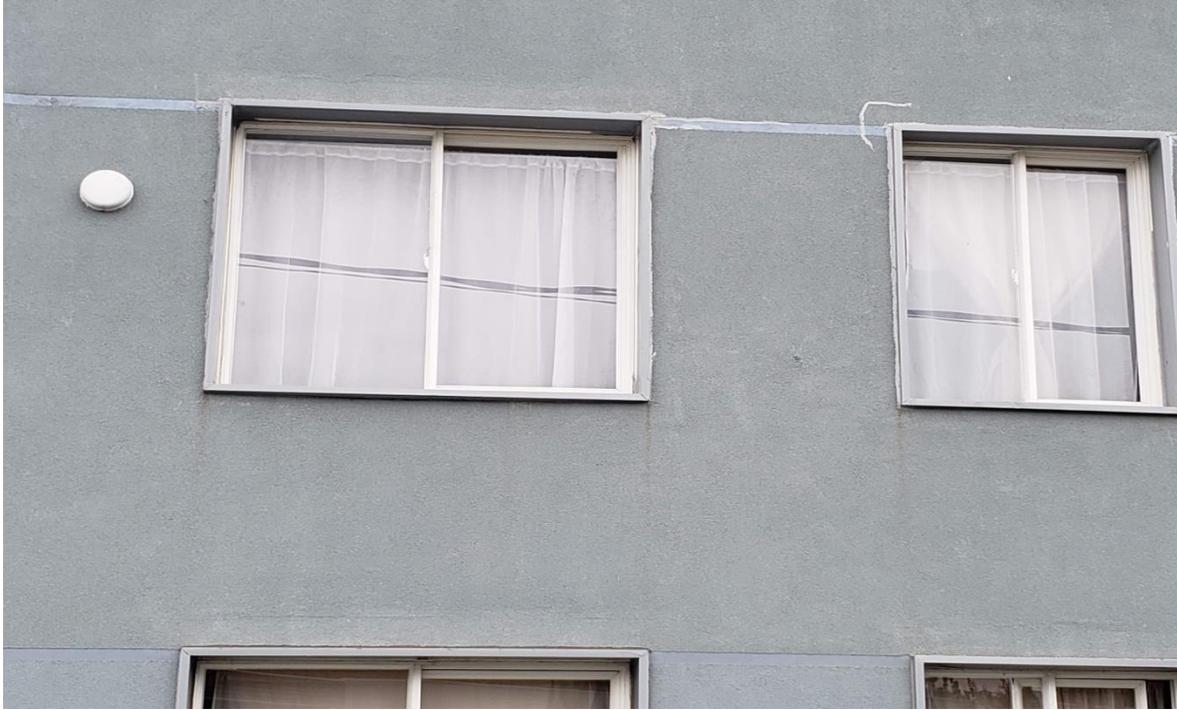
Descuadres en vanos de ventanas y ventanas Sub-dimensionadas para los vanos.
