**El H. Diputado Miguel Ángel Calisto, solicita de conformidad al artículo 310 del Reglamento de la Cámara de Diputados, el siguiente Oficio de solicitud dirigido a Jessica López, Ministra de Obras Públicas, con el fin de solicitar que se realice una fiscalización a las mantenciones que se han realizado a la pasarela Cifuentes, ubicada en la localidad de Villa Mañihuales.**

# INFORME ESTADO DEL PUENTE PASARELA N° 02, ROL N° X-564

**Robinson Astargo M.**  
**Constructor Civil**  
**Patente Profesional Rol N° 30318**

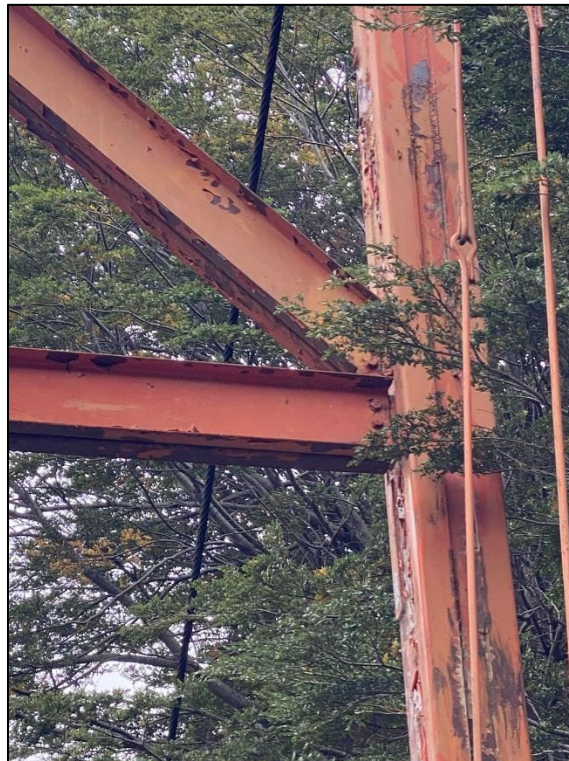
*Registro fotográfico N° 1*

Se observa presencia de corrosión en la estructura tipo torre, la cual afecta la degradación de resistencia y ductilidad de este exponiendo a las principales fallas estructural de los colapsos de los puentes.

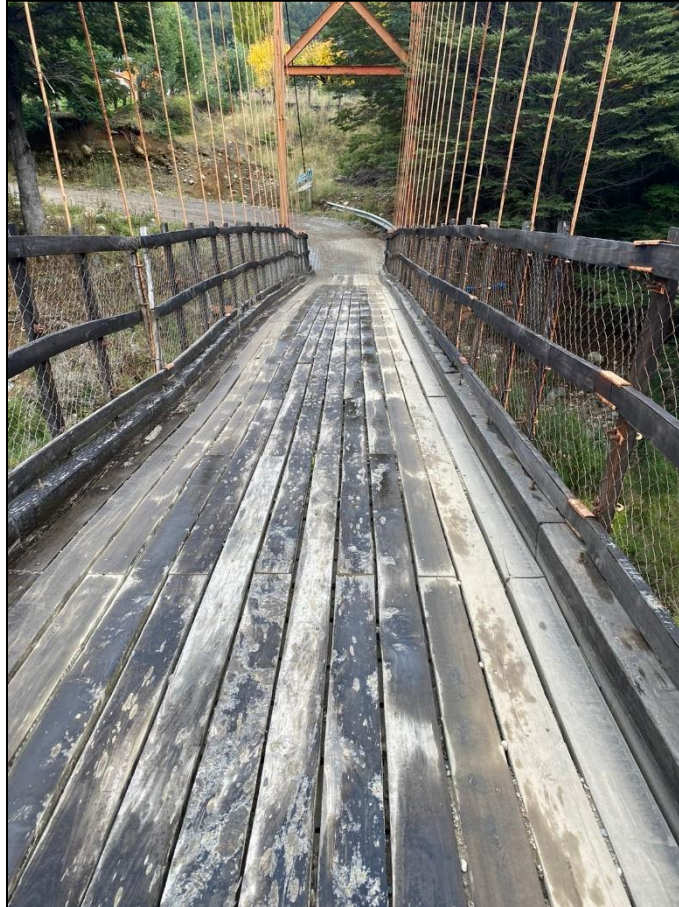
*Registro fotográfico N° 2*

Se observa presencia de madera que datan mas de 20 años los cuales se degradan 3 a 4 años de uso sin un tratamiento o mantenimiento adecuado como uso vehicular o peatonal los cuales se requiera cambios constantes.

Bajo que está expuesto a lugares más lluviosos y húmedos, es frecuente que la madera tienda a dilatarse. La dilatación puede provocar daños internos en las capas internas de la madera, que a su vez presionan a las capas externas, que pueden llegar a descomponerse.

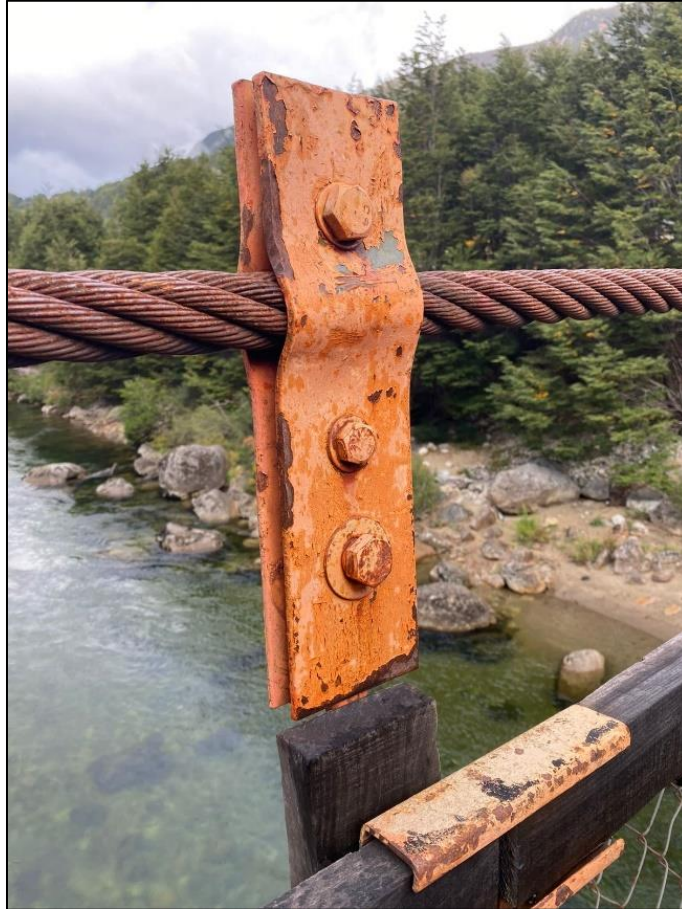
*Registro fotografico N° 3*

Se observa presencia de corrosión en los tirantes, la cual afecta la degradación de resistencia y ductilidad de este exponiendo a las principales fallas estructural de los colapsos de los puentes.

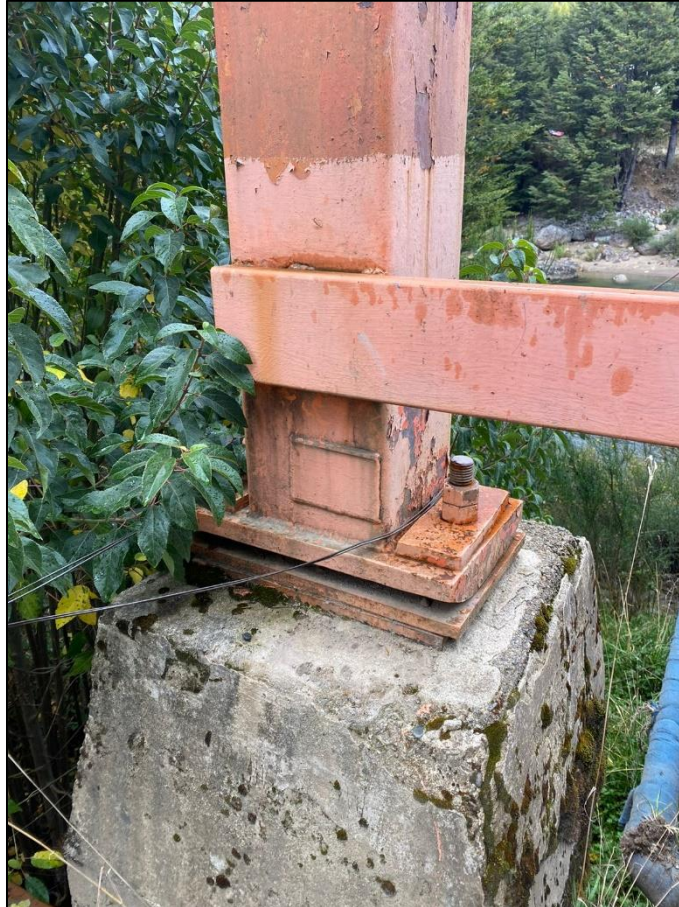
*Registro fotográfico N° 4*

Se observa presencia de corrosión en el pilar estructural, la cual afecta la degradación de resistencia y ductilidad de este exponiendo a las principales fallas estructural de los colapsos de los puentes.

Se nota un daño en el hormigón armado por los constantes ciclos de hielo-deshielo con desprendimientos de trozos de hormigón, zonas hinchamiento y fisuras de la estructura.

También se puede apreciar presencia de corrosión en al hormigón armado en el acero empleado por estar expuesto a la presencia del oxígeno.

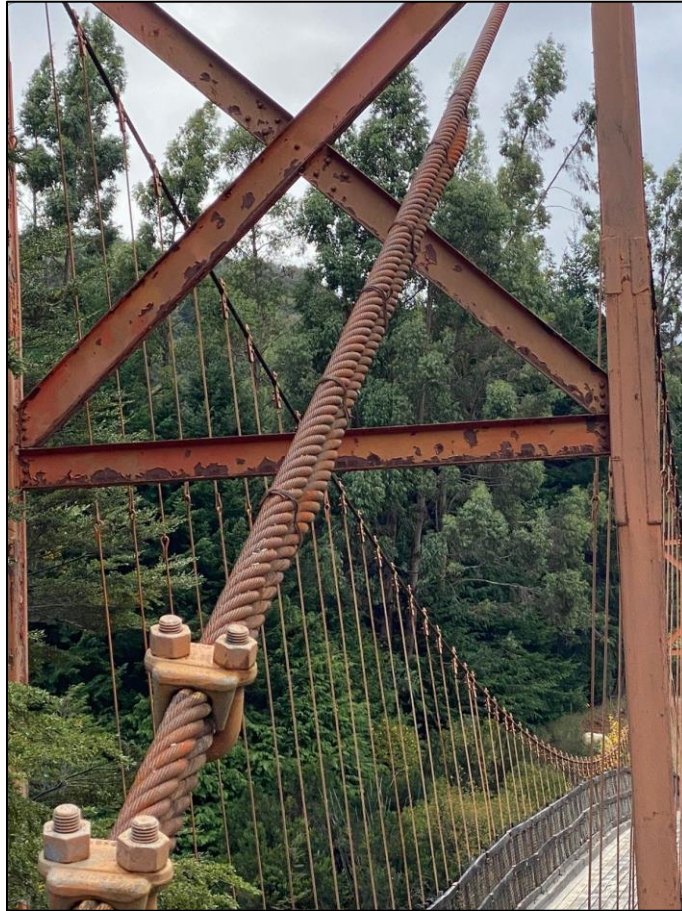
*Registro fotográfico N° 5*

Se observa presencia de corrosión en los cáncamos y cable principal de manera aislada, la cual afecta la degradación de resistencia y ductilidad de este exponiendo a las principales fallas estructural de los colapsos de los puentes.

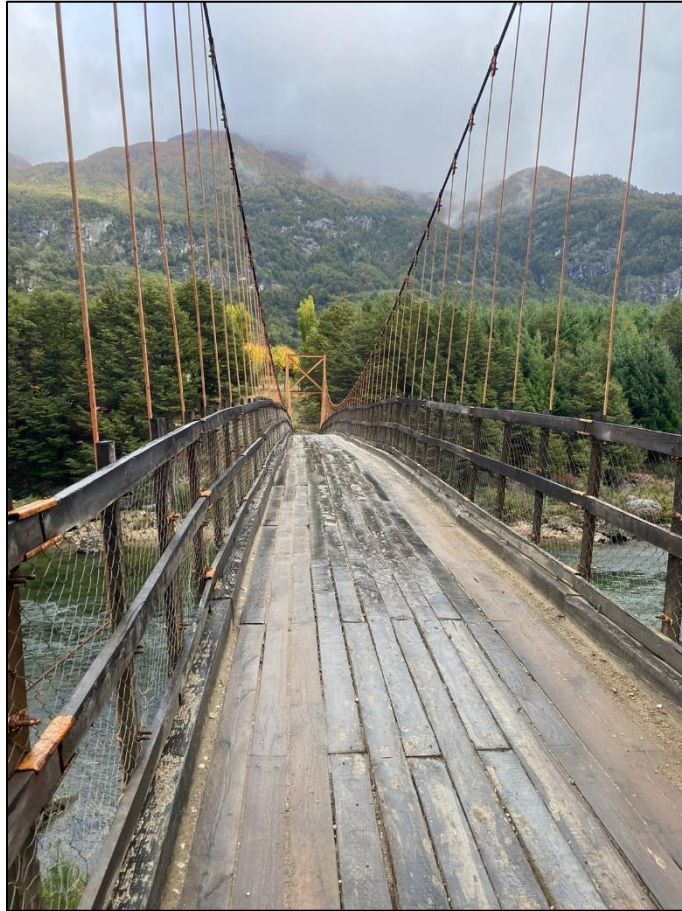
*Registro fotográfico N° 6*

Se observa que los sistemas de seguridad se encuentran deteriorados, degradados por los años y sin un mantenimiento adecuado el cual lo convierte en un peligro latente para el acceso de la comunidad.
