# INFORME FINAL

DIRECCIÓN DE ARQUITECTURA

INFORME N° 199 / 2022

INFORME FINAL DE AUDITORÍA  
N° 199, DE 2022, SOBRE AUDITORÍA AL  
PROCESO DE RECEPCIÓN  
PROVISIONAL DE LAS OBRAS DEL  
CONTRATO DENOMINADO "NORMALI-  
ZACIÓN HOSPITAL PROVINCIAL DE  
CURICÓ", EJECUTADO POR LA  
DIRECCIÓN REGIONAL DE  
ARQUITECTURA DEL MAULE.

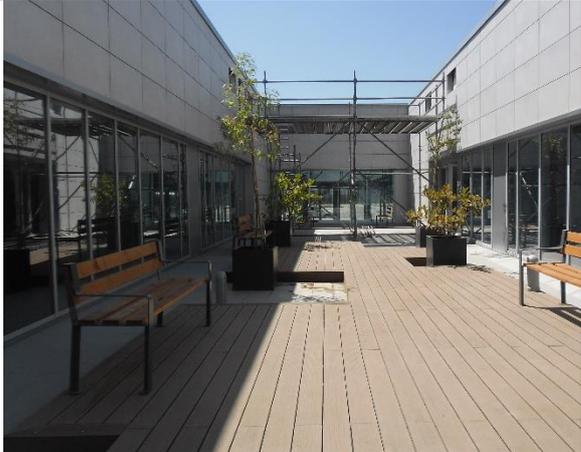
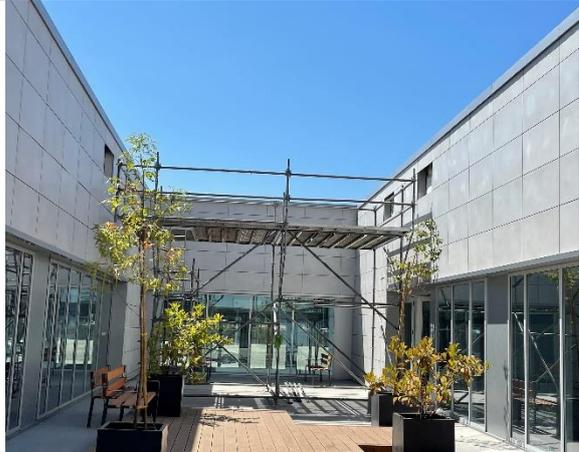
A su vez, de la revisión practicada, se constató -in situ- que en el sector patio interiores del Hospital de Día, se ejecutaron trabajos relativos a cubiertas que no estaban contempladas en el proyecto original, y que, según lo señalado por el IF mediante correo electrónico del 22 de marzo de esta anualidad, dichas obras corresponden a adecuaciones que obedecen a observaciones y alcances emitidos por la autoridad sanitaria, en el proceso de acreditación de la infraestructura.

Fotografía N°	1	Fotografía N°	2
Fecha captura	10-02-2022	Fecha captura	10-02-2022
Ubicación	Normalización Hospital Provincial de Curicó	Ubicación	Normalización Hospital Provincial de Curicó
Contenido	Ejecución cubiertas sector patios interiores Hospital de Día	Contenido	Ejecución cubiertas sector patios interiores Hospital de Día

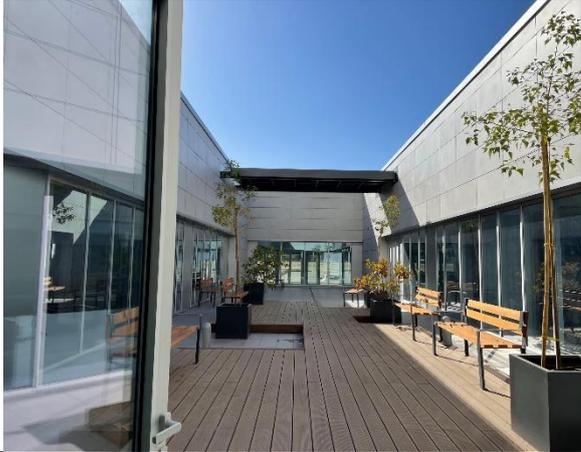
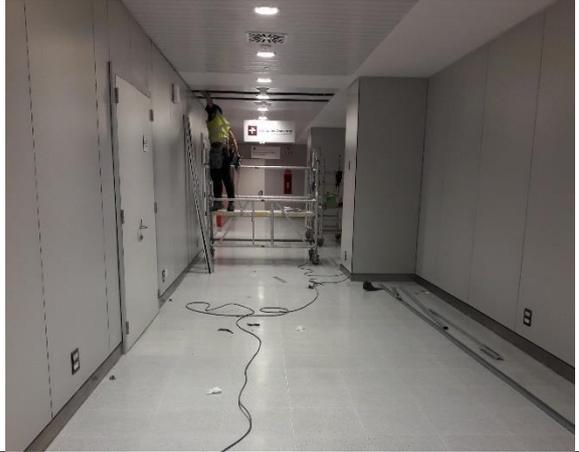
Fotografía N°	3	Fotografía N°	4
Fecha captura	08-03-2022	Fecha captura	22-02-2022
Ubicación	Normalización Hospital Provincial de Curicó	Ubicación	Recinto A/S1/025, sector administración, circulación
Contenido	Ejecución cubiertas sector patios interiores Hospital de Día	Contenido	Personal realizando reparaciones

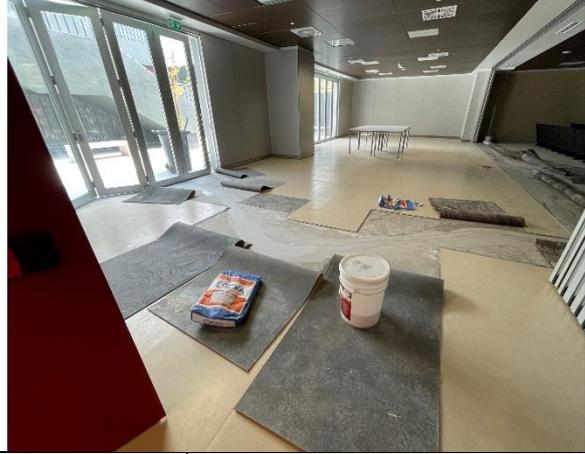
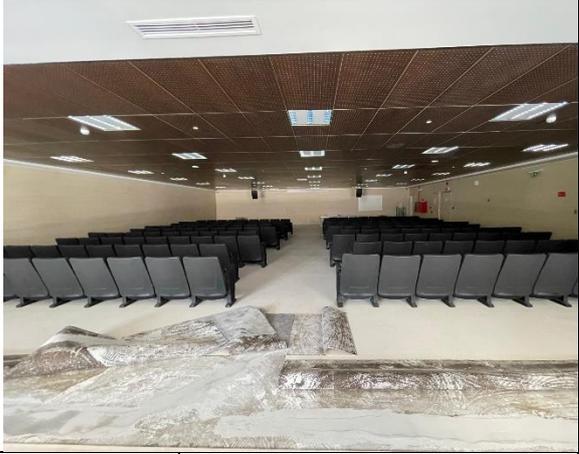
Fotografía N°	5	Fotografía N°	6
Fecha captura	03-02-2022	Fecha captura	03-02-2022
Ubicación	Recinto B/S1/039, sector auditorio, salón multiuso	Ubicación	Recinto B/S1/039, sector auditorio, salón multiuso
Contenido	Reparaciones pendientes posterior a la fecha para subsanarlas	Contenido	Reparaciones pendientes posterior a la fecha para subsanarlas

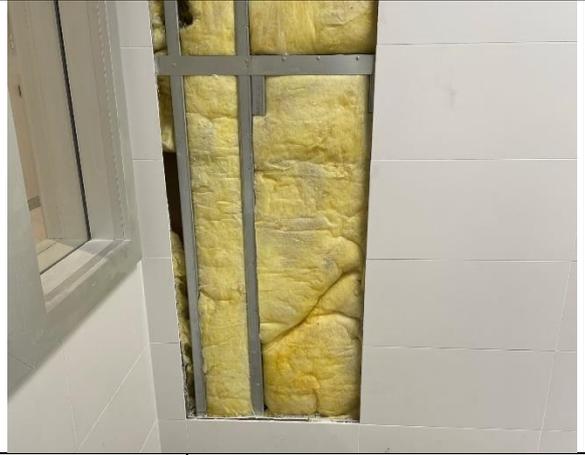
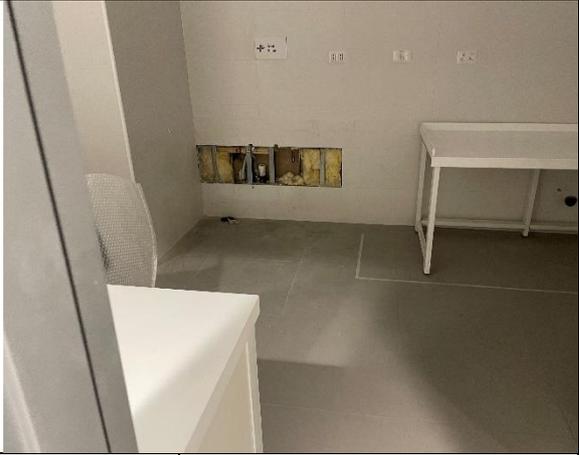
Fotografía N°	7	Fotografía N°	8
Fecha captura	03-03-2022	Fecha captura	09-02-2022
Ubicación	Recinto C/S1/045, sector anatomía patológica	Ubicación	Recinto C/S1/124, sector anatomía patológica, sala microscopía
Contenido	Reparaciones pendientes posterior a la fecha para ser subsanadas	Contenido	Reparaciones pendientes posterior a la fecha para ser subsanadas

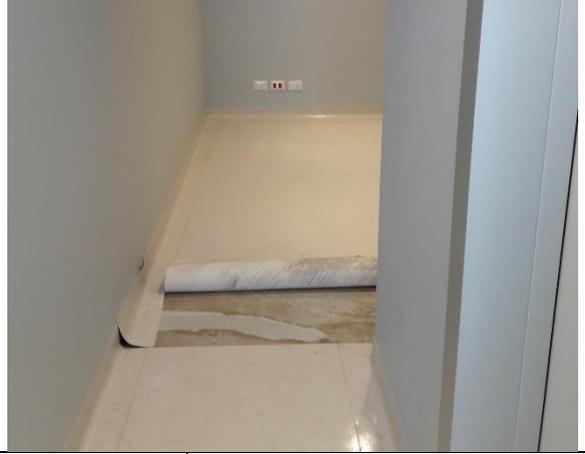
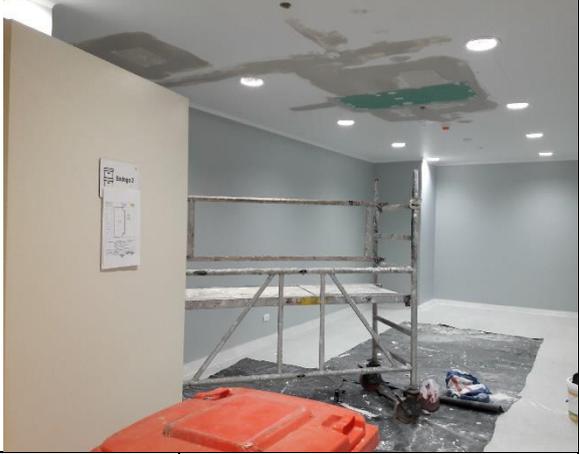
Fotografía N°	9	Fotografía N°	10
Fecha captura	03-03-2022	Fecha captura	03-03-2022
Ubicación	Recinto C/S1/138, sector laboratorio, residencia tecnólogo médico	Ubicación	Recinto C/S1/229, sector mantenimiento, bodega de materiales equipos de aseo
Contenido	Piso levantado	Contenido	Reparaciones pendientes posterior a la fecha para ser subsanadas

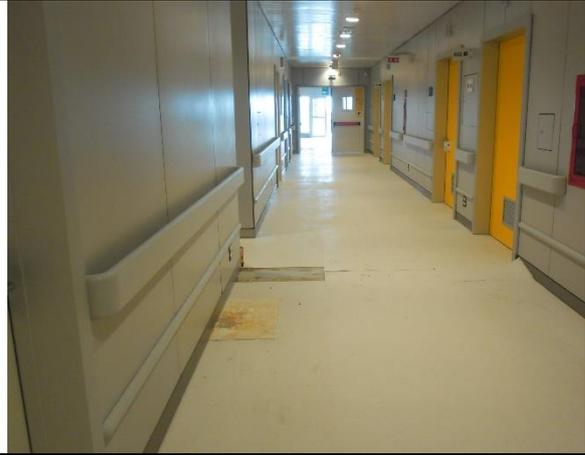
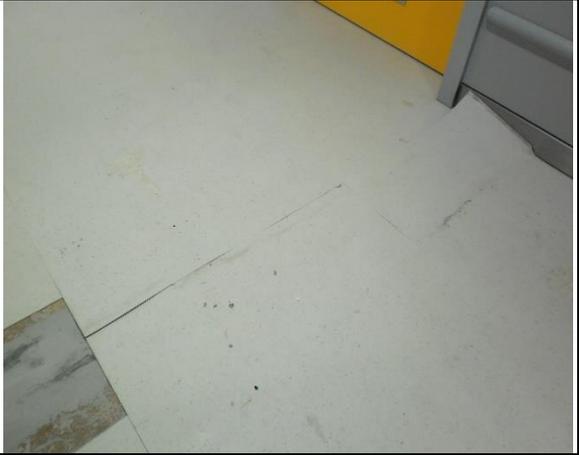
Fotografía N°	11	Fotografía N°	12
Fecha captura	10-02-2022	Fecha captura	10-02-2022
Ubicación	Recinto B/4/017, sector Hosp Médico-Quirúrgico Básico, Área Hospitalización Médico Quirúrgica (Cuidados Medios)	Ubicación	Recinto B/4/017, sector Hosp Médico-Quirúrgico Básico, Área Hospitalización Médico Quirúrgica (Cuidados Medios)
Contenido	Piso levantado	Contenido	Piso levantado

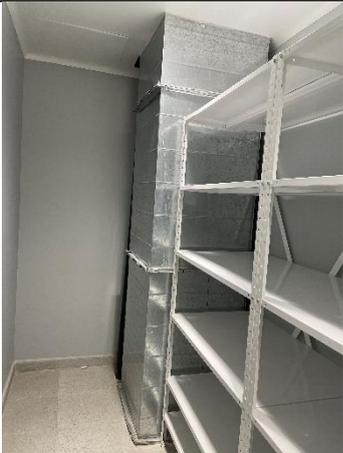
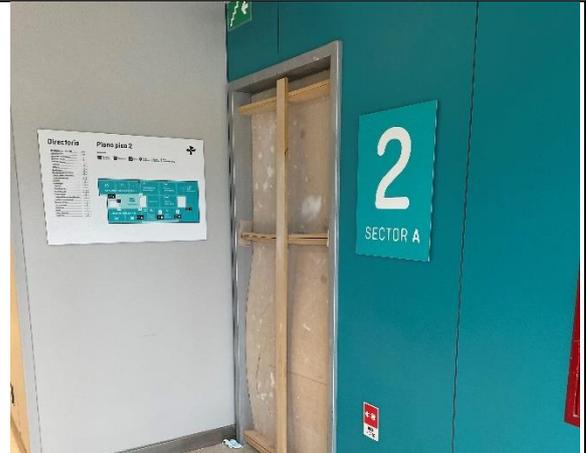
Fotografía N°	13	Fotografía N°	14
Fecha captura	09-02-2022	Fecha captura	10-02-2022
Ubicación	Recinto B/S1/036, sector administración, bodega Documentación	Ubicación	Escalera de emergencia E.e2
Contenido	Shaft no se encuentra cubierto mediante tabiquería	Contenido	Sin puerta
