**MAT.:** Informa lo solicitado.

**INCL.:** Informe Fuga de gas cloro en La Farfana.

Informe Fuga de gas cloro en  
La Farfana.  
Enero de 2023.

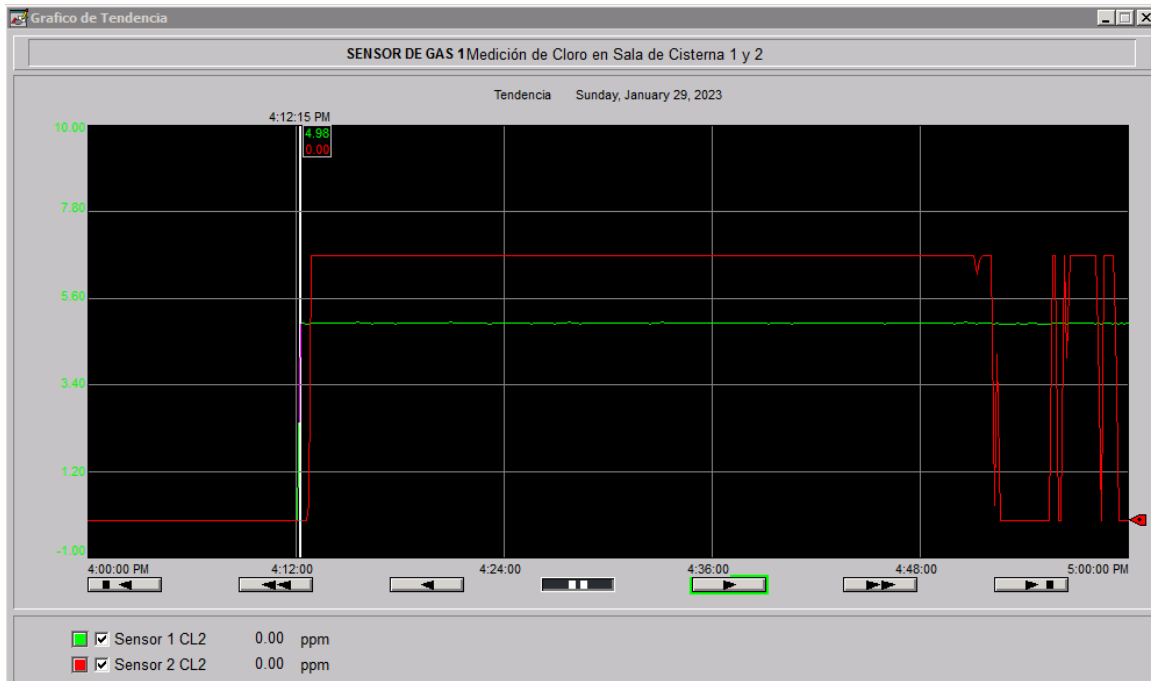
Con fecha 29 de enero de 2023, a las 16h12, se reporta evento de fuga de cloro en sala de Isotank A, esto, posterior a maniobra de conexión del mismo y puesta en operación. El sistema de detección de fugas de cloro registró la fuga a la hora singularizada y activó el sistema neutralizador, tal cual se evidencia en la figura n°3, tendencia de medición de fugas de cloro en línea.

*Ilustración 3: Tendencia del sistema de detección de fuga edificio de cloración.*

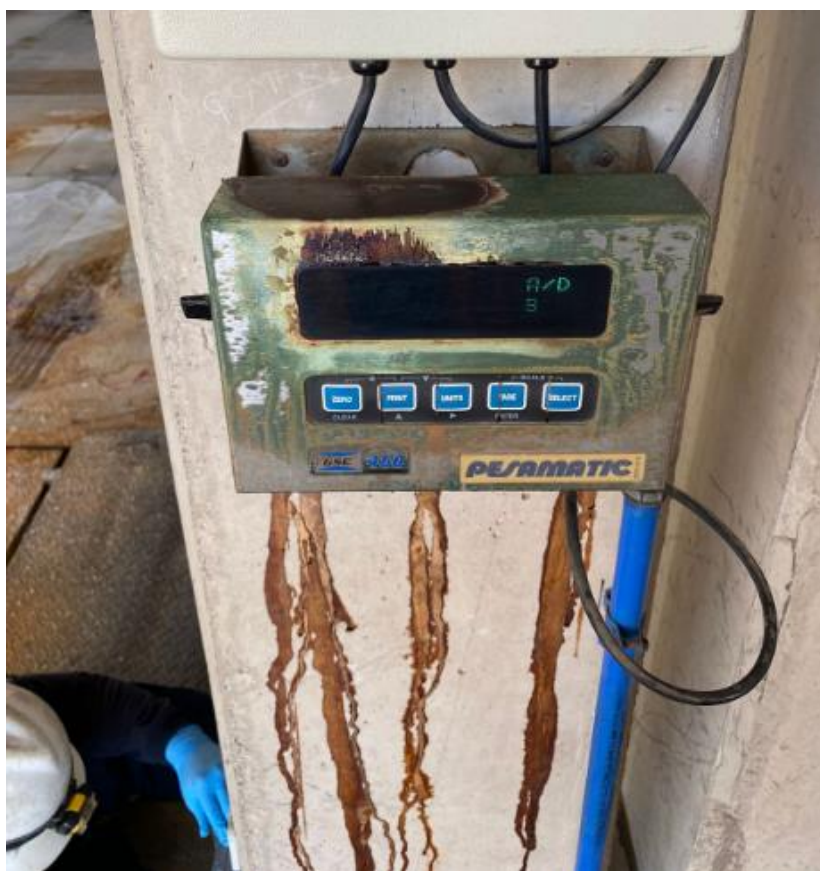
- Al fallar el sistema de desinfección, el primer desafío fue habilitar un sistema provisorio de desinfección con hipoclorito de sodio con el fin de asegurar el cumplimiento normativo, acción que se implementó de forma inmediata y que se fue robusteciendo rápidamente en días posteriores al evento.
- Una vez que los técnicos decretan que es seguro ingresar, se realiza una inspección de los daños al interior del edificio de cloración, observando daños en equipos electrónicos que fueron expuesto al aire viciado con gas cloro, lo que ocasionó daños irreparables en circuitos electrónicos.

*Ilustración 1: Transmisor de la báscula dañado por gas cloro.*

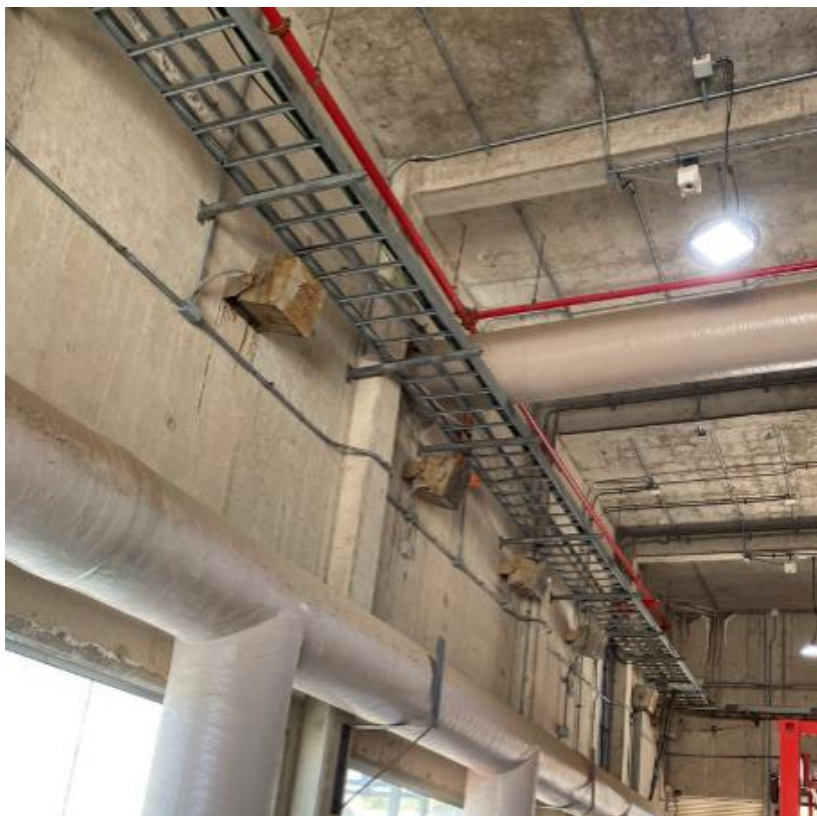
*Ilustración 2: Equipo de extinción de incendio dañado.*

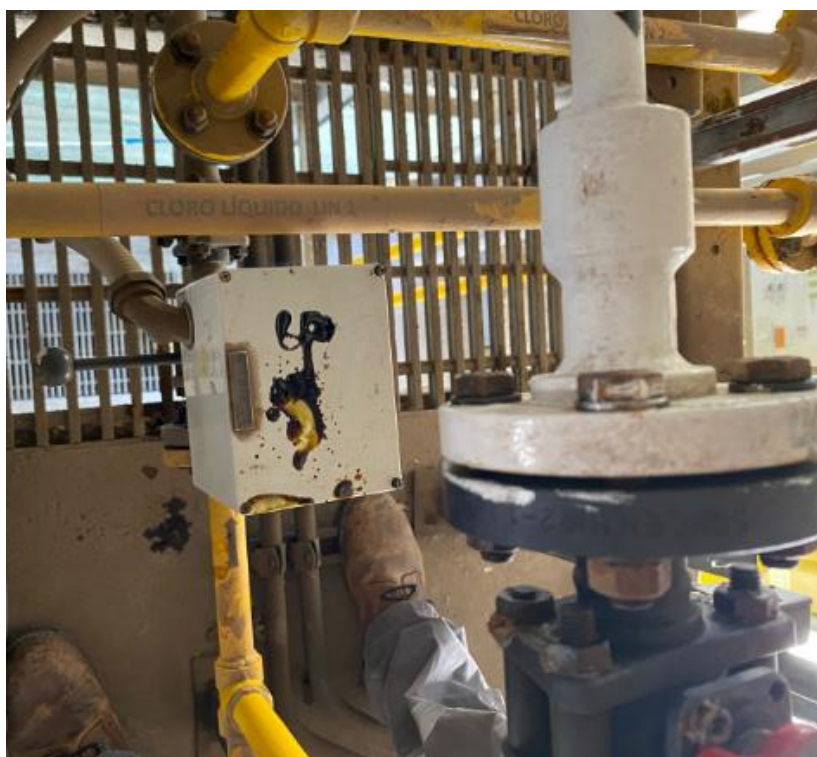
*Ilustración 3: Corrosión en líneas de cloración.*

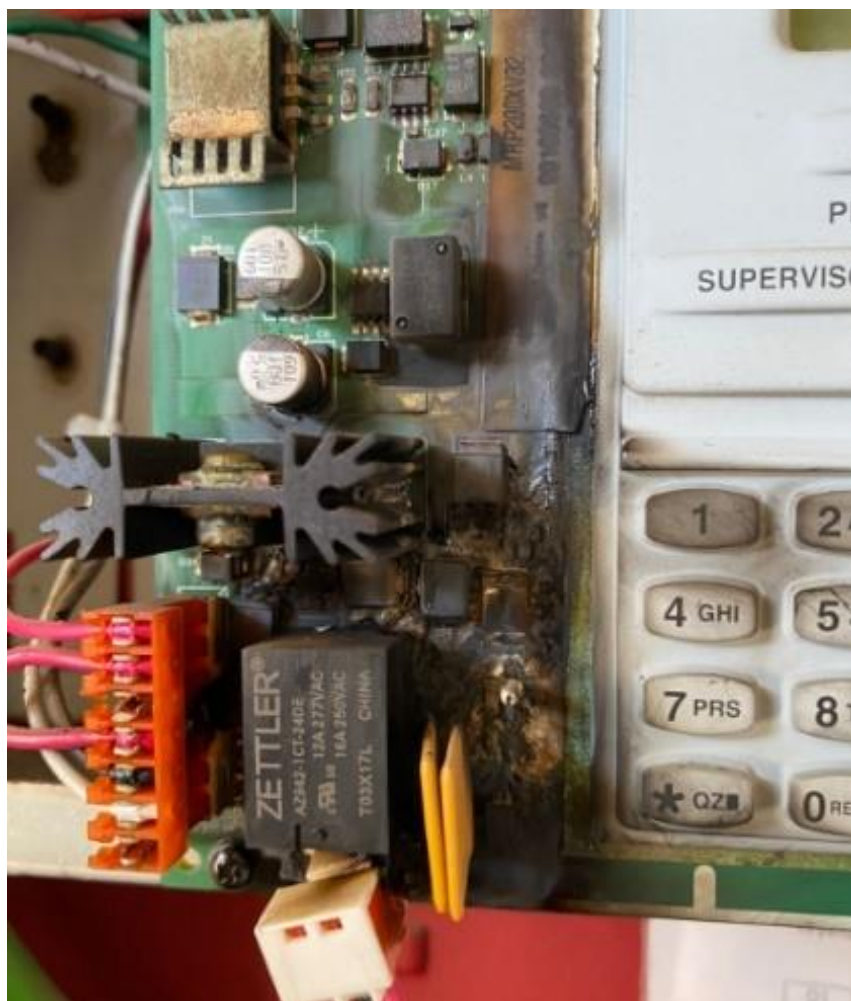
*Ilustración 4: Electrónica dañada en general por reacción del cloro gas.*

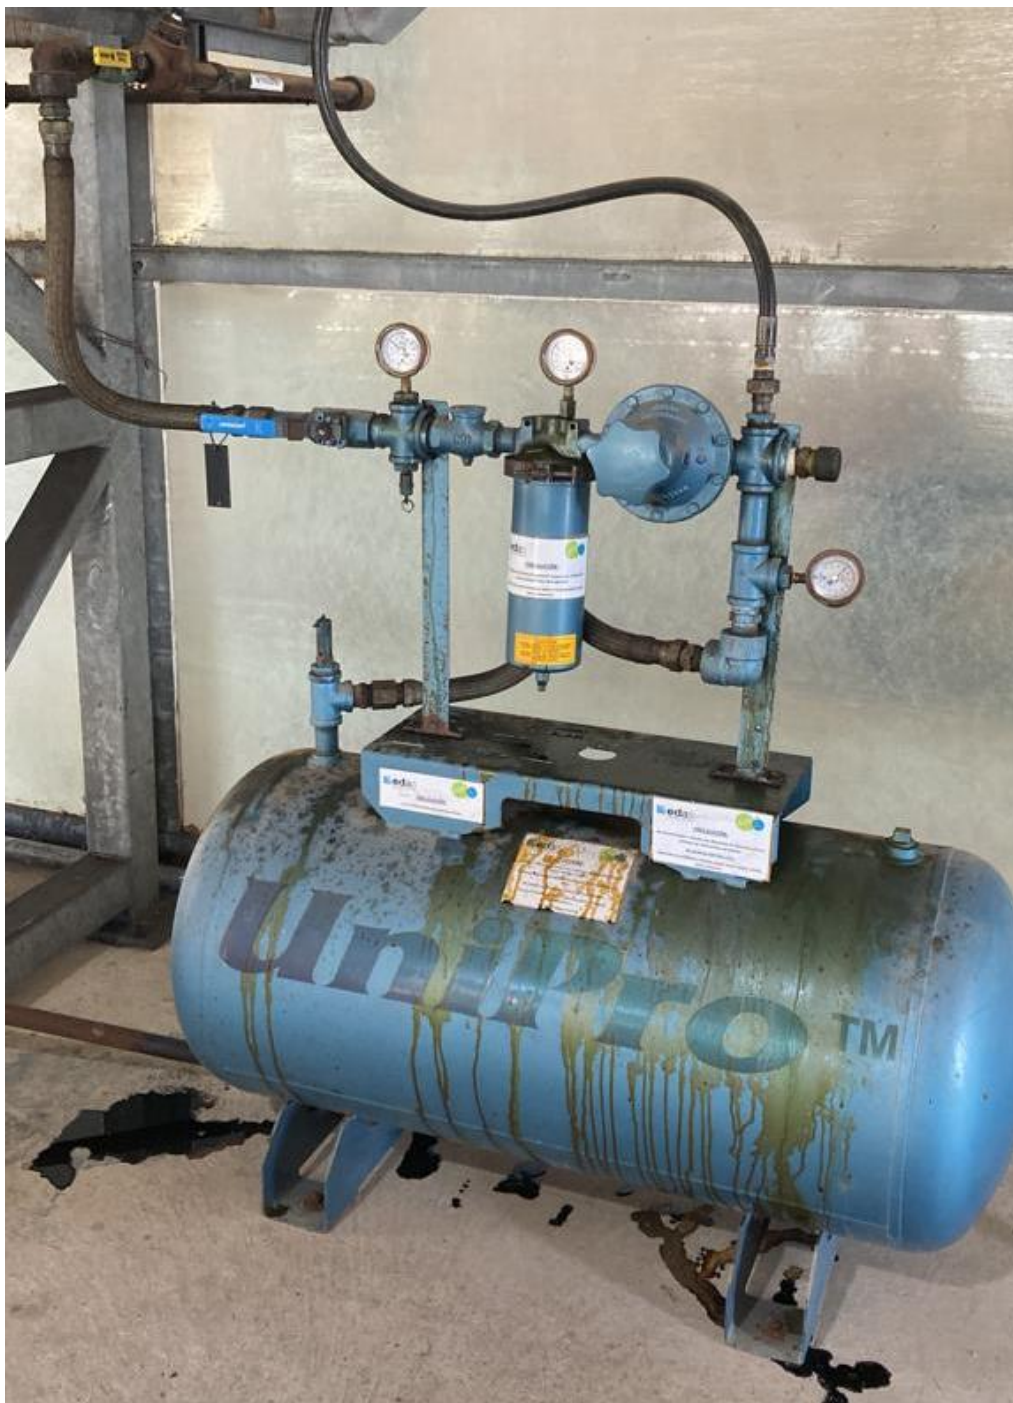
*Ilustración 5: Acumulador de nitrógeno corroído.*

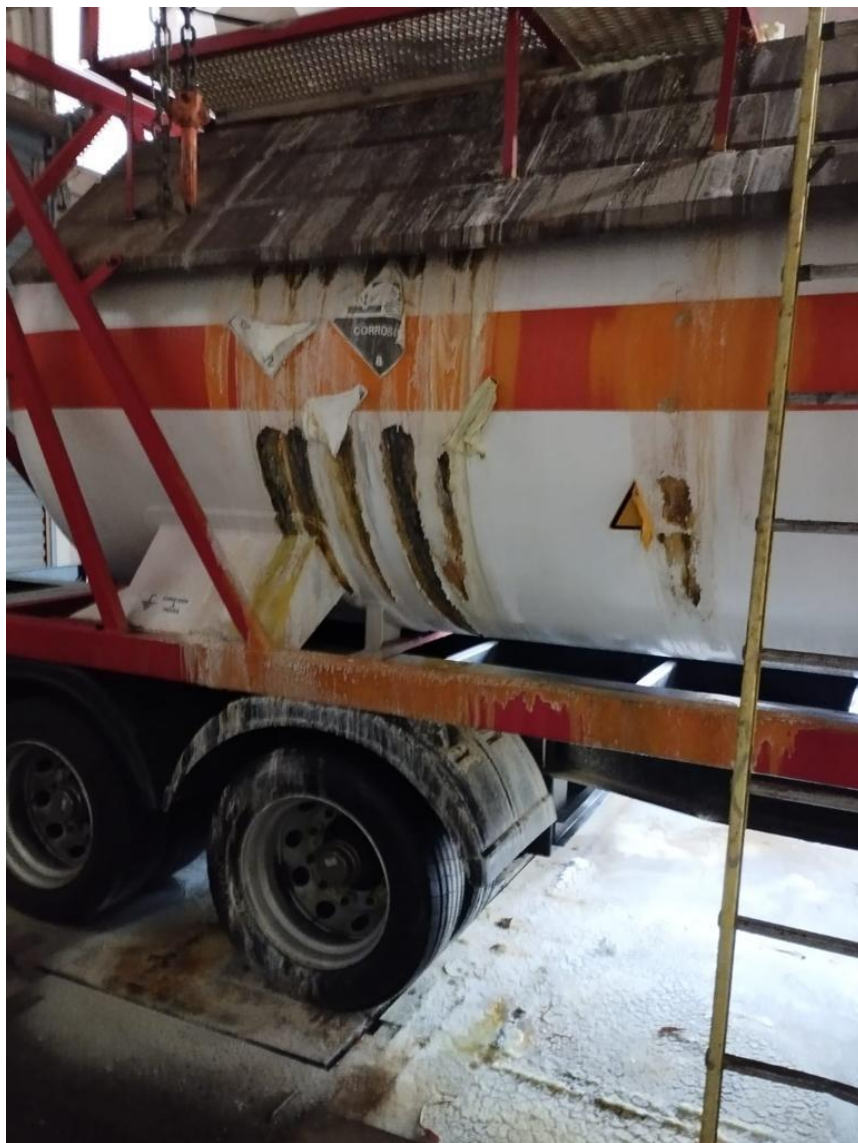
De la investigación podemos determinar que el incidente ocurre en el flange de conexión de la válvula del Isotanque y la línea de dosificación de cloro líquido en el proceso de cambio durante la ejecución del proyecto de migración de cisternas a Isotanques de cloro, específicamente en la válvula de seguridad de los Isotanques, la cual ejecuta una apertura *on – off* en segundos. Es por ello que, posterior al evento ocurrido, se incorpora al

*Ilustración 6: Isotank siniestrado.*

procedimiento de conexión una prueba de estanqueidad, previo a la apertura de la válvula de cloro líquido del Isotanke, con el fin de asegurar una conexión estanca.
