**MAT.** Informa sobre fiscalización de mantenciones realizadas a Pasarela Cifuentes, ubicada en la localidad de Villa Mañihuales, Región de Aysén.

INFORME TÉCNICO PASARELA CIFUENTES / PUENTE PASARELA MAÑIHUALES 2

El puente pasarela Mañihuales 2 o también llamado Pasarela Cifuentes, se encuentra ubicado en la ruta X-564 a un costado de la ruta 7, a la altura de Villa Mañihuales.

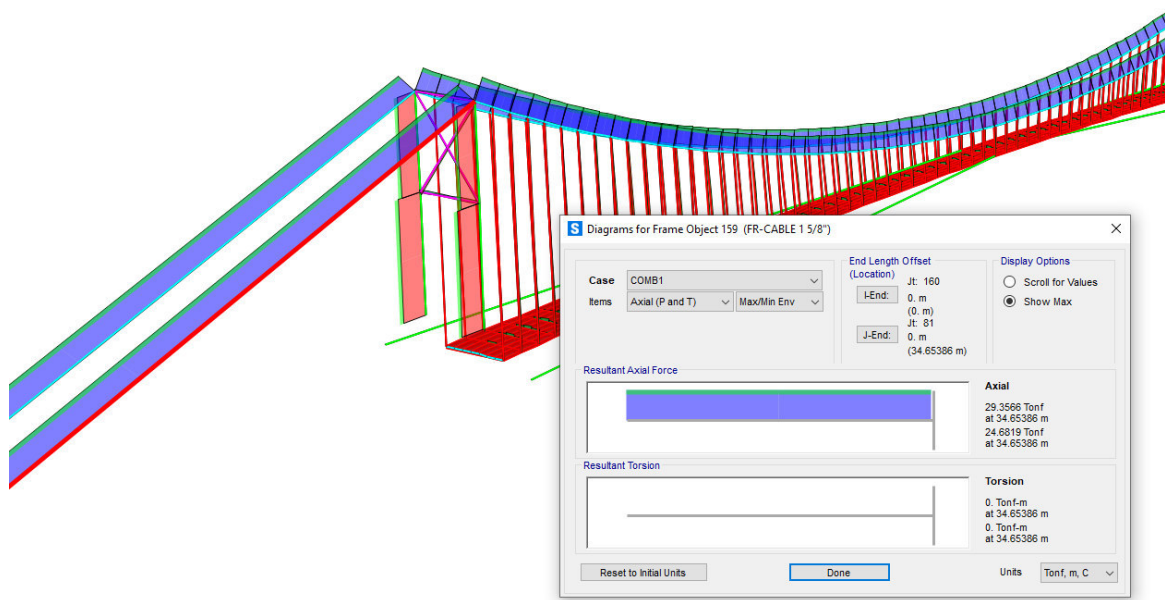
Verificación de la capacidad del cable de 1 5/8":

Carga axial maxima cable = 29.2 Toneladas

Carga axial maxima para la combinacion Peso propio + Carga vehicular bruta maxima 5 Toneladas.

Relación de esfuerzos: **Qruptura/Qaxial= 120 ton / 29.2 ton = 4.1.**

Los números anteriormente calculados, nos indican que existe una redundancia estructural de alrededor 4 veces la capacidad del cable. Para efectos prácticos de diseño en estructuras colgantes se ocupan factores de seguridad de alrededor de 3 a 3.5 veces, por lo tanto se cumple la capacidad.

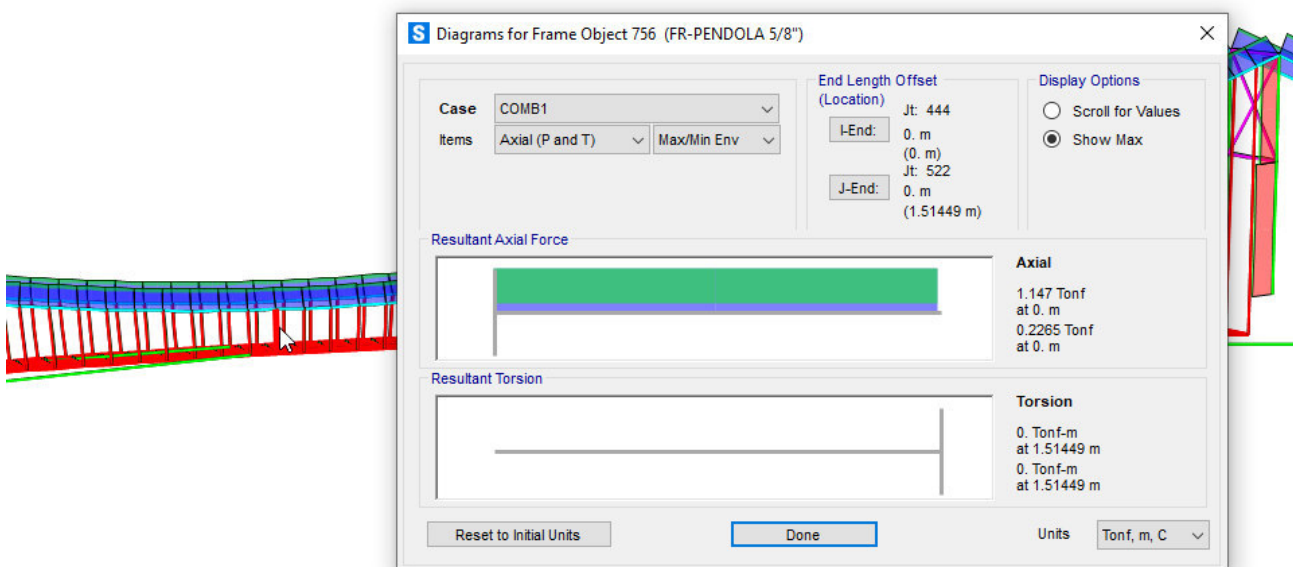
Verificación de la capacidad de la péndola 16mm:

### **Carga axial maxima pendola = 1.147 Toneladas**

Carga axial maxima para la combinacion Peso propio + Carga vehicular bruta maxima 5Toneladas.

Relación de esfuerzos: **Qruptura/Qaxial= 7.44 ton / 1.147 ton = 6.4.**

Los números anteriormente calculados, nos indican que existe una redundancia estructural de alrededor 6 veces la capacidad del cable. Para efectos prácticos de diseño en estructuras colgantes se ocupan factores de seguridad de alrededor de 3 a 3.5 veces, por lo tanto se cumple la capacidad.

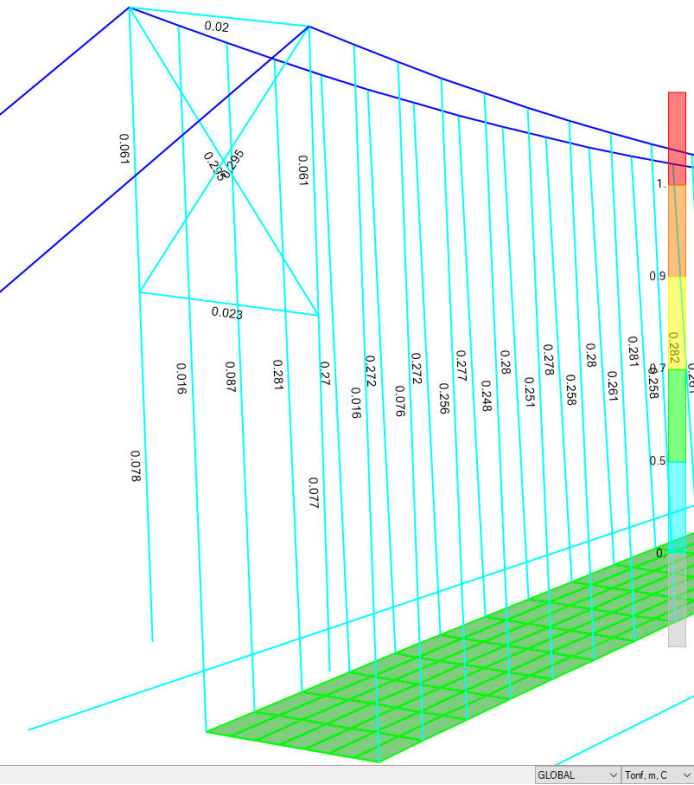
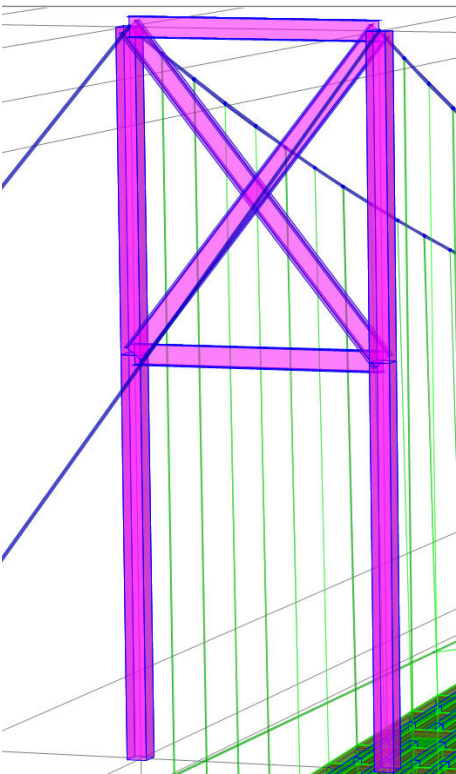
**Verificación de torres de acero:**

Ambas torres de acero están compuesta por pilares cuadrados de dimensión 250x250x8mm con arriostramiento superior en cruz de secciones IC250x150x5mm todo el acero es calidad A37-27ES.

Se realizó la verificación para la combinación peso propio + carga vehicular bruta de 5 toneladas, mediante el código de diseño AISC para perfiles de espesores superiores a 3mm.

Los resultados indican que la torre posee un factor de utilización del 28%, por ende cumple las cargas solicitantes con holgura.

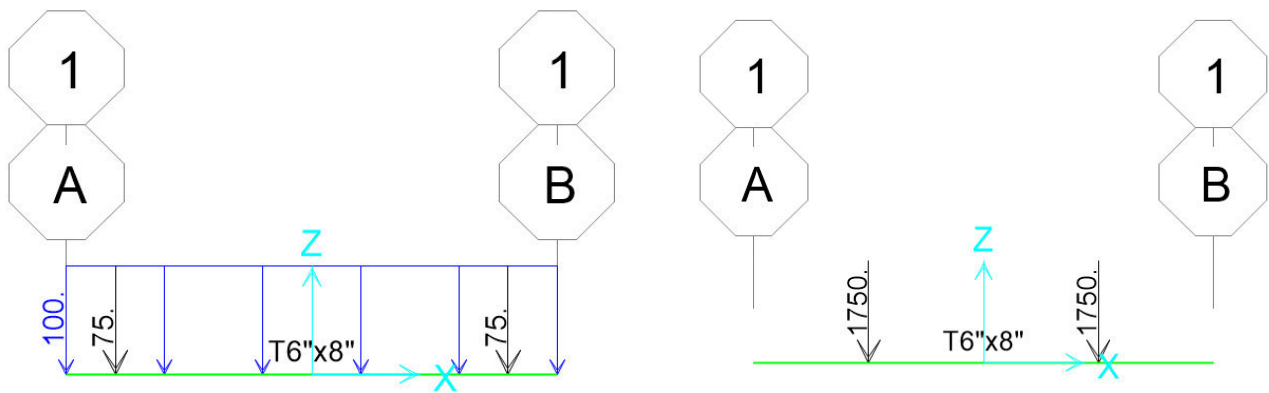
Verificación travesaño 6"x 8"coigüe:

- ✓ Imagen izquierda mostrando cargas de barandas y del tablero.
- ✓ Imagen derecha mostrando una condición probabilista desfavorable donde considera 3500 kilos solo en un eje.

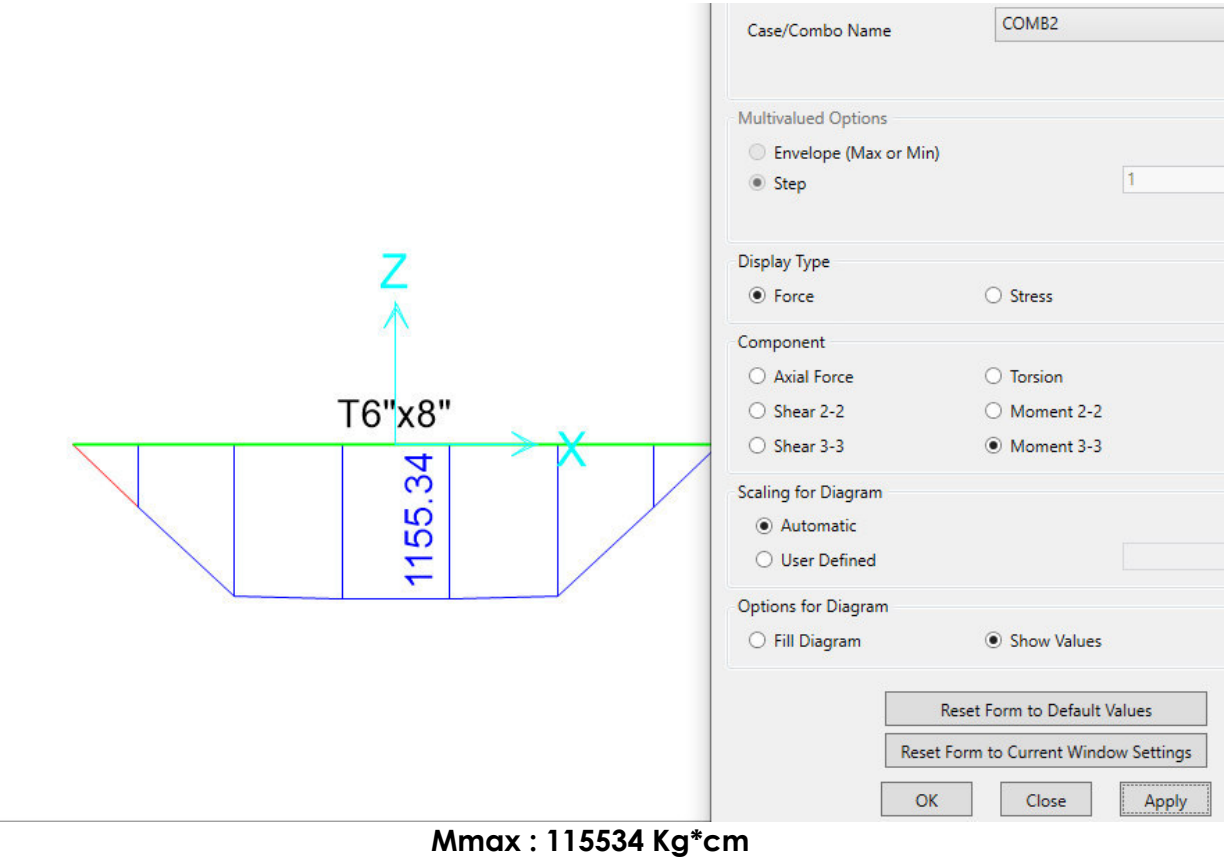
Diagrama de momento máximo para la combinación peso propio + carga vehicular bruta.

Los resultados nos indican que el travesaño 6"x8" cumple las solicitudes al 93% de su capacidad.

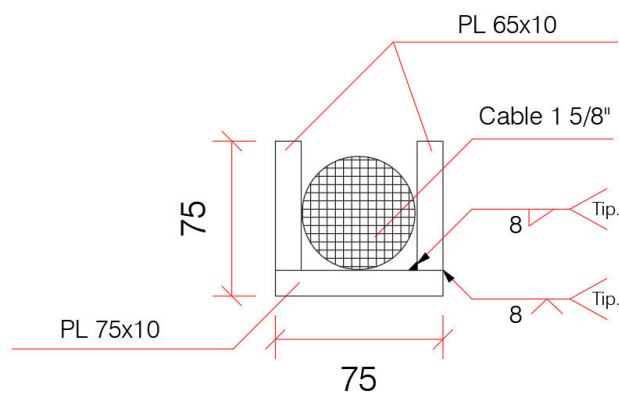
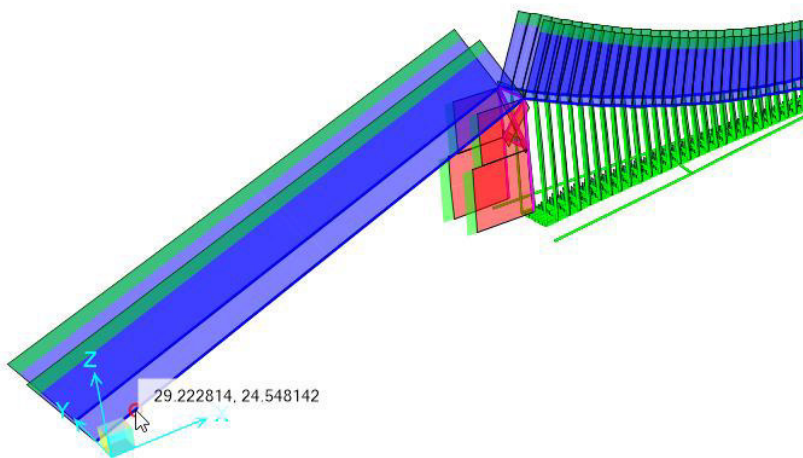
Sección transversal de argolla de anclaje a verificar:

- Área total: 20.5cm<sup>2</sup>
- Acero A52-34ES
- Fy:3400 kg/cm<sup>2</sup>

Los números anteriormente calculados, nos indican que la argolla que sostiene al torón 1-5/8" en el extremo es capaz de resistir los esfuerzos a los que esta sometido.

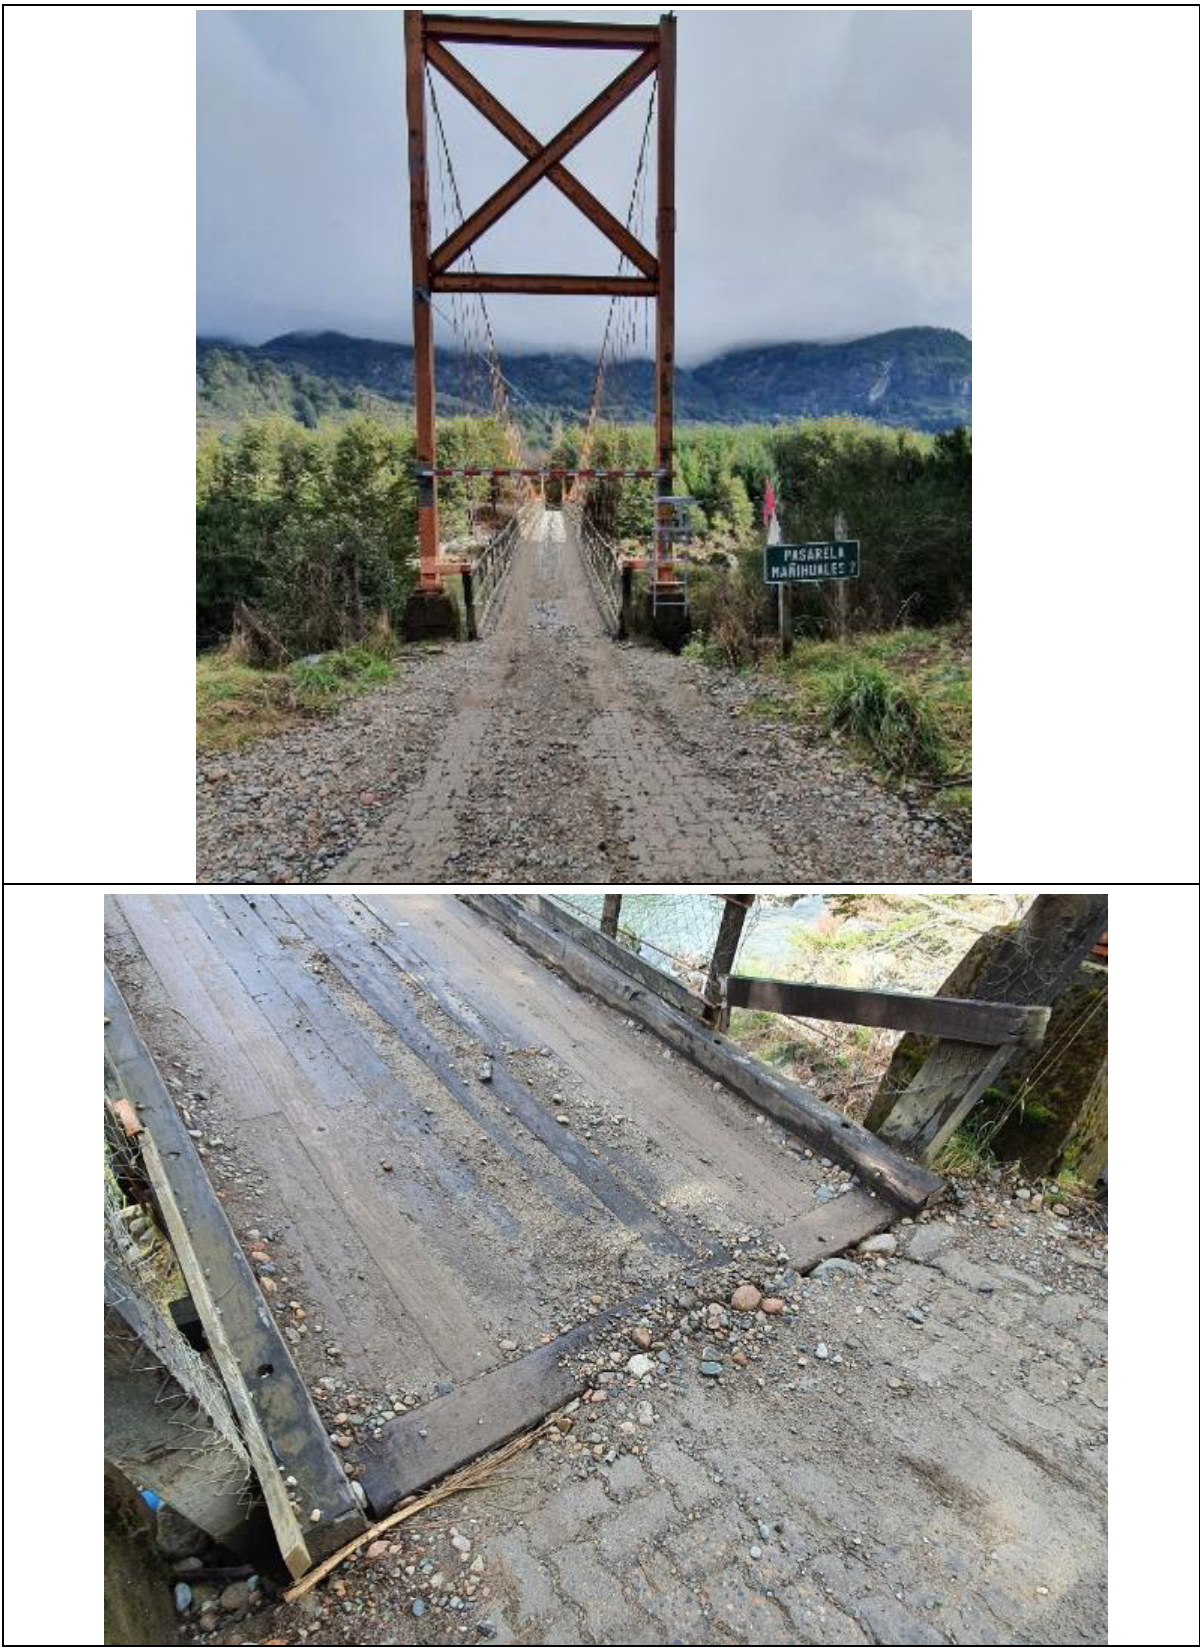
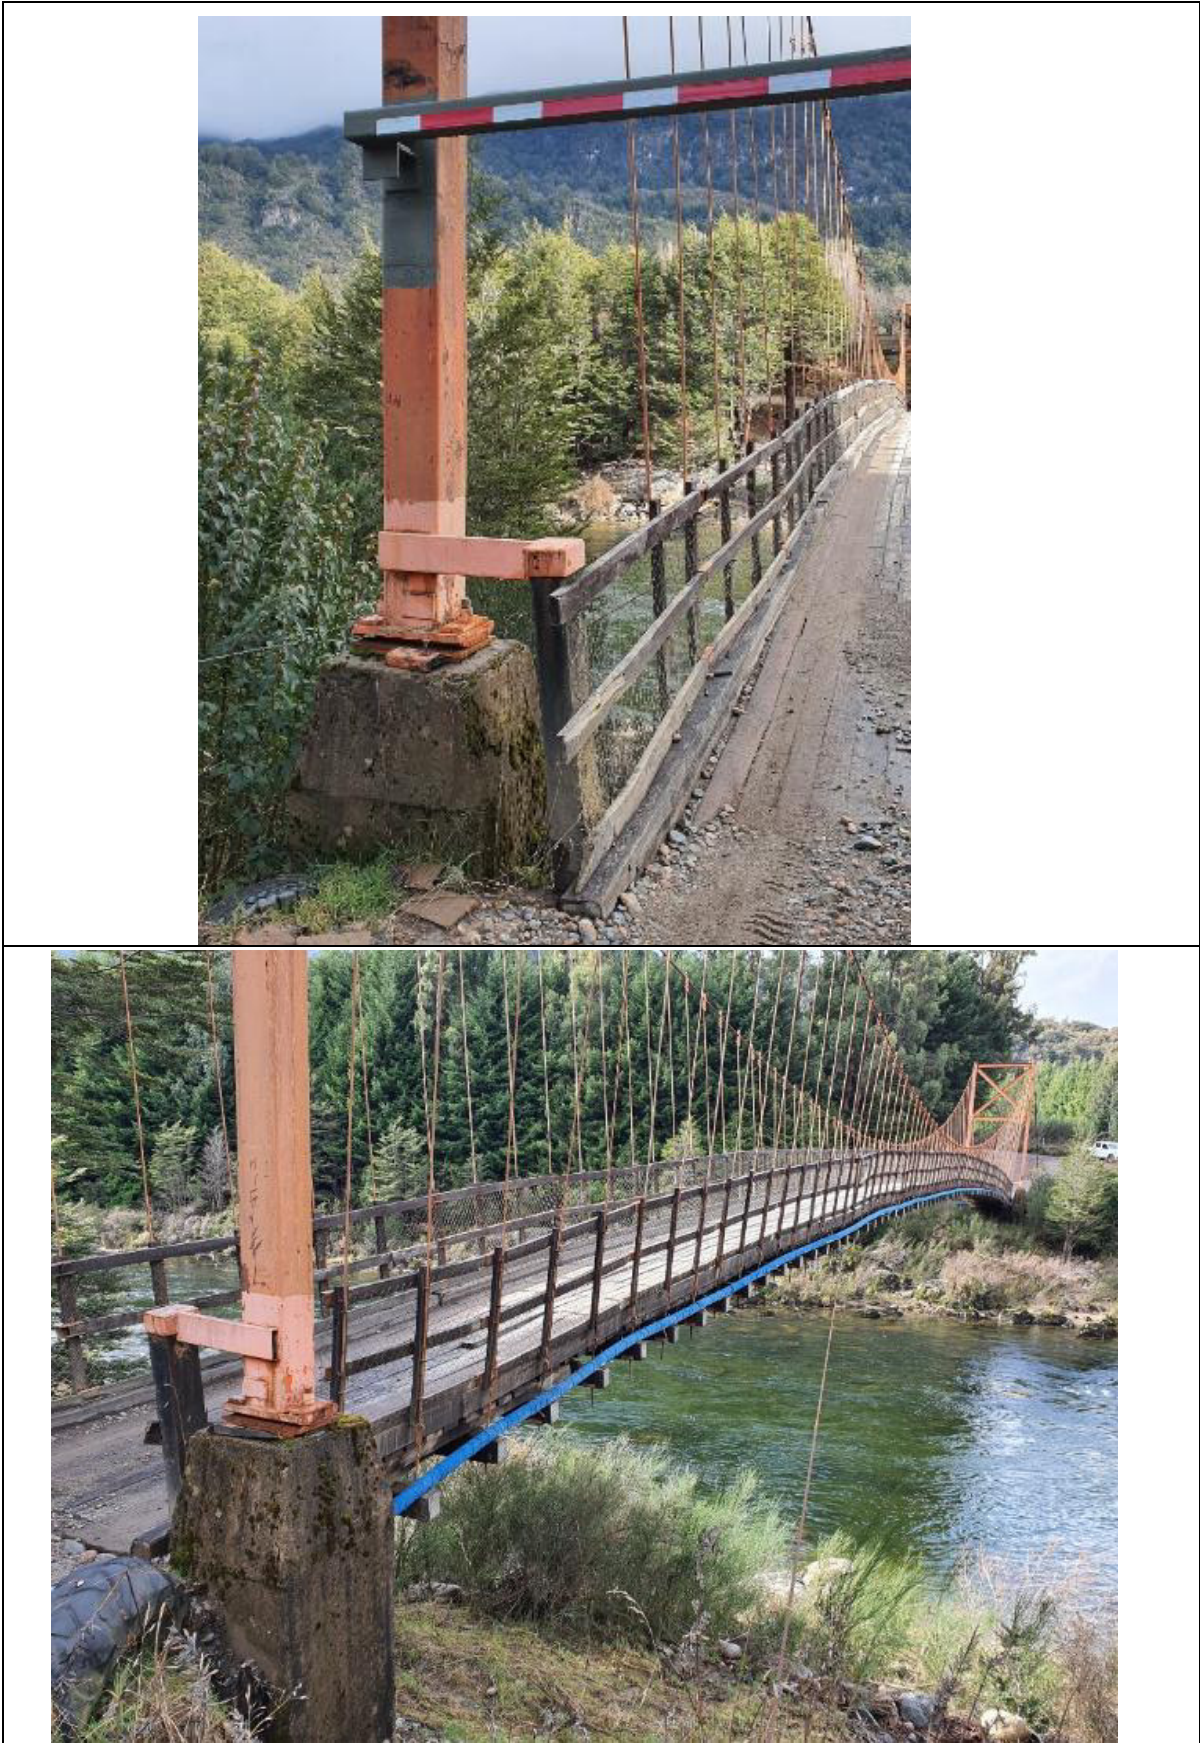
Anexos fotográficos:

De la visita a terreno se pudo identificar ciertos deterioros que no interfieren directamente en la capacidad estructural, tales como:

- Perdida de tratamiento protector
- Obstrucción de la junta de dilatación en acceso y salida
- Humedad y hongos
- Depositaciones de suelo por acción climática y arrastre vehicular
- Falta de señalética restrictiva a la salida del puente

Se realizaran monitoreos para verificar el estado de salud estructural.

Dicho lo anterior, se considerará una iniciativa de conservación del activo en cuestión, mejorando los puntos señalados anteriormente.
