MAT.: Responde requerimiento de Comisión Especial Investigadora del Megaincendio de febrero 2024.

DE: SUPERINTENDENTE DE SERVICIOS SANITARIOS

Me refiero a su requerimiento Oficio N°76/103/2024 de fecha 26.06.2024 de la Comisión Especial investigadora del Mega incendio ocurrido los días 2 y 3 de febrero en las comunas de Viña del Mar y Quilpué del presente año. A continuación, damos respuesta al requerimiento:

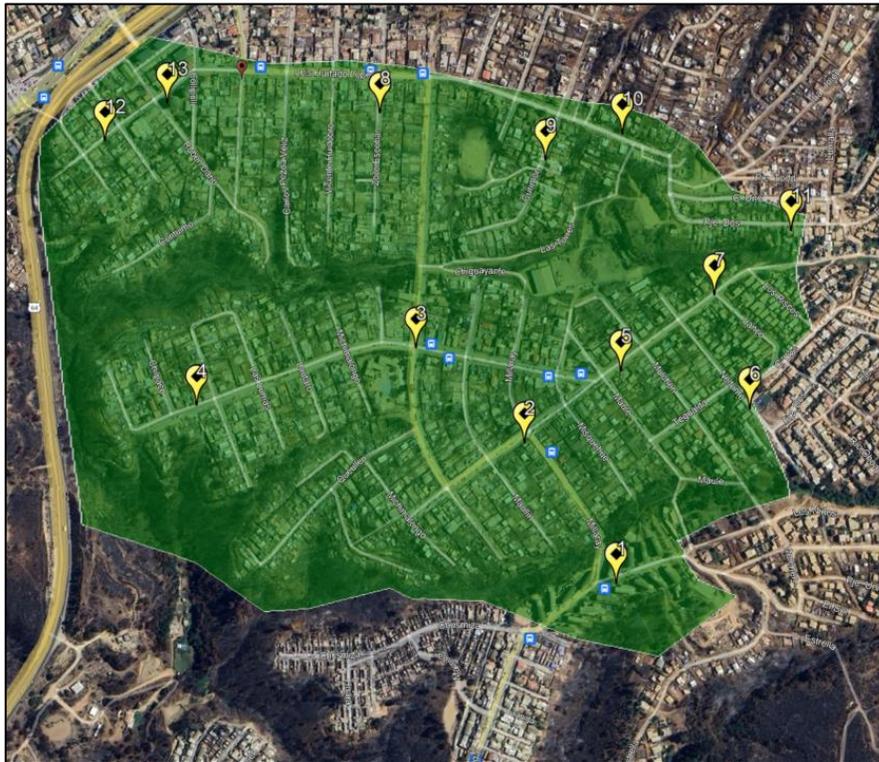
Imagen N°1: Polígono y grifos de Villa Independencia

En donde es posible apreciar 13 grifos (íconos amarillos), cuyas direcciones son las siguientes:

Con fecha 03.04.2024, esta Superintendencia ejecutó una fiscalización en terreno para verificar operatividad y estado de los grifos señalados, la cual se encuentra registrada en Acta N°72574. En esta fiscalización se constató que todos los grifos se encuentran operativos y con presiones sobre el mínimo exigido por norma.

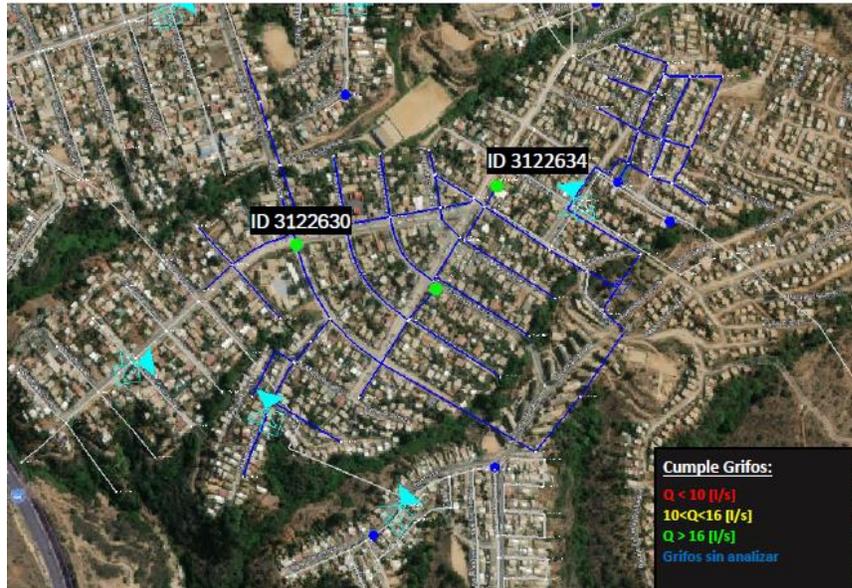
Imagen N°2: Modelación hidráulica sector estanque Villa Independencia

Estanque Villa Independencia: El sector en estudio que corresponde al sector del estanque Villa Independencia, cuya cobertura atiende a 718 clientes (2003 habitantes aprox.), le corresponde 1 grifo simultáneo, por lo que el análisis se modela con demanda fija para un grifo. En el análisis de verificación de grifos para el escenario de incendio del año 2024, se comprueba que los grifos involucrados en área de incendio, esto es el grifo N°2, 3 y 5 de la tabla N°2, cumplen con la exigencia de caudal y presión, según lo exigido por la norma NCH 691/2015, según se puede ver en la siguiente imagen:

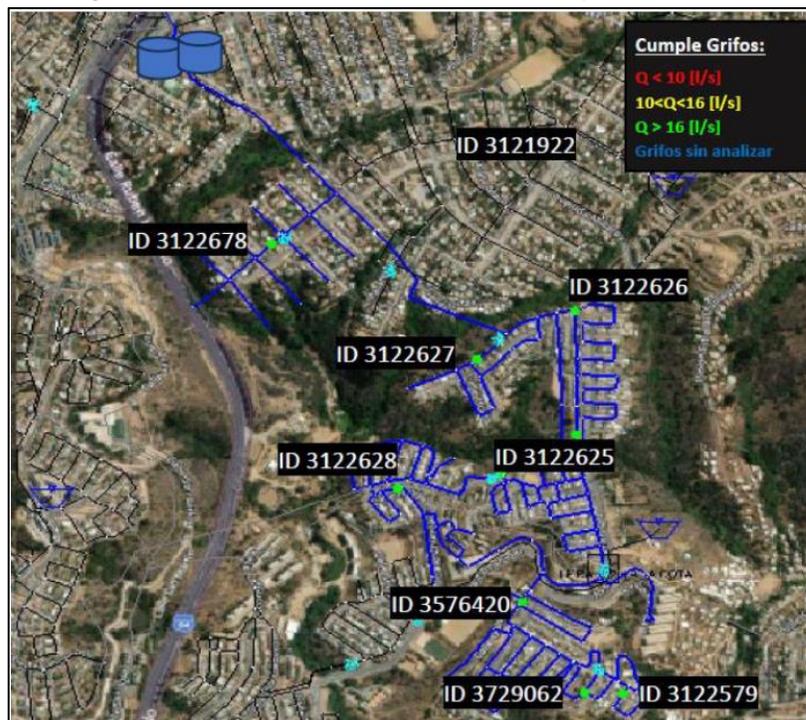
Imagen N°3: Modelación hidráulica sector estanque Los Almendros

Estanque Los Almendros: El sector del Estanque Los Almendros atiende a 18375 clientes, por tanto, según normativa, le corresponde la operación de 3 grifos simultáneo, En el análisis de verificación de grifos para el escenario de incendio del año 2024, se comprueba que los grifos involucrados en el área de incendio (9) cumplen con la exigencia de caudal y presión, según lo exigido en la norma NCH 691/2015, según se puede ver en la siguiente imagen:

Es pertinente señalar que el grifo ubicado en Villa Independencia que depende este estanque es el N°4 (ID 3122678) cumple con la normativa en la modelación.

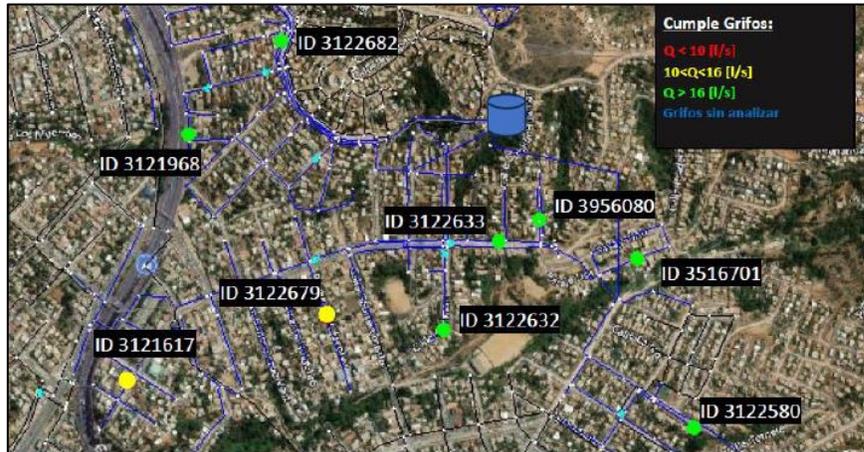
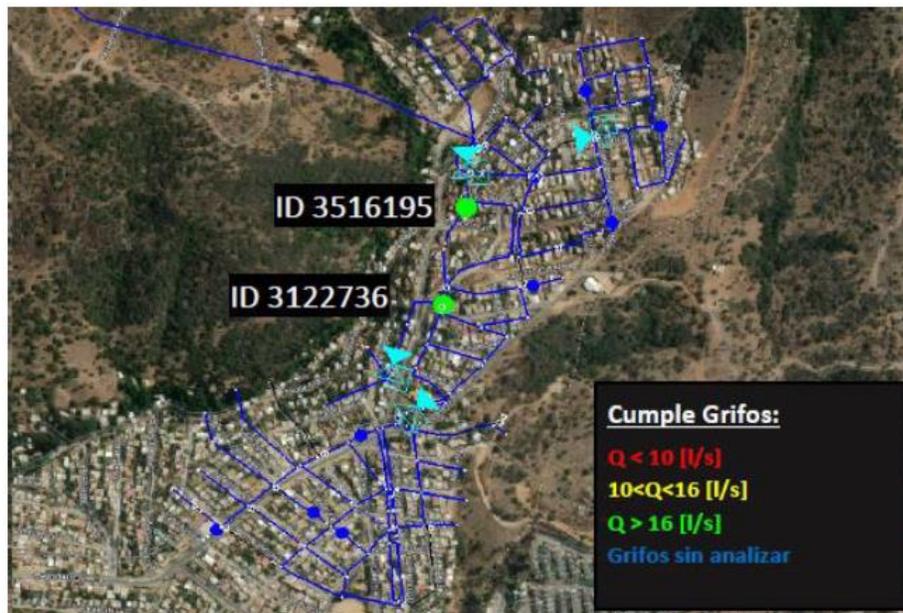
Imagen N°4: Modelación hidráulica sector estanque Lomas Latorre

Estanque Lomas Latorre: Para la verificación de grifos para el escenario de incendio del 2024, se comprueba que de los grifos involucrados dentro del polígono del mega incendio (un total de 11), 9 cumplen con la exigencia de caudal y presión, y los 2 restantes presentan caudal y presión suficiente para la correcta operación, pero con caudal entre $10 < Q < 16$ l/s, según se puede apreciar en la siguiente imagen:

Respecto a lo anterior es pertinente señalar que los grifos ubicados en Villa Independencia y que dependen de este estanque corresponden al N°6 (ID3122580), 7, 8 (ID3122679), 9 (ID 3122632), 10 (ID 3122633), 11 (ID3516701), 12 (ID3121617), 13 (ID3121618).

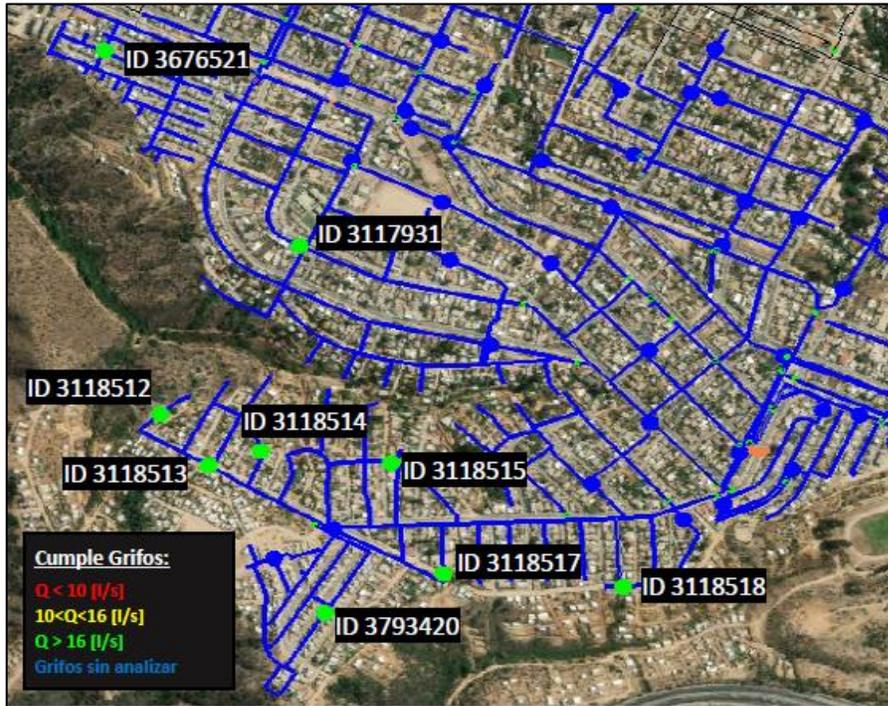
Imagen N°7: Modelación hidráulica sector estanque Lomas Latorre

De acuerdo con el modelamiento hidráulico realizado por la empresa sanitaria para verificar capacidad de cada grifo en la zona de incendio, en donde se evaluó la disponibilidad de caudal y la presión simulando el evento del Mega incendio, es decir el caudal disponible sea mayor a 16 l/s y la presión dinámica en el grifo sea mayor a 5 m.c.a, se determinó que los 9 grifos emplazados en la zona de incendio cumplen con la normativa NCH 691/2015, según se puede ver en la siguiente imagen:

Es pertinente señalar que los grifos emplazados en el sector de Pompeya Sur, y que están dentro del análisis hidráulico de esta modelación, corresponden a los N°4 (3118518), N°7 (ID3118512), N°8 (ID3118513), N°9 (ID 3118514), N°10 (ID 3118515), N°11 (ID3118517), N°12 (ID3793420).

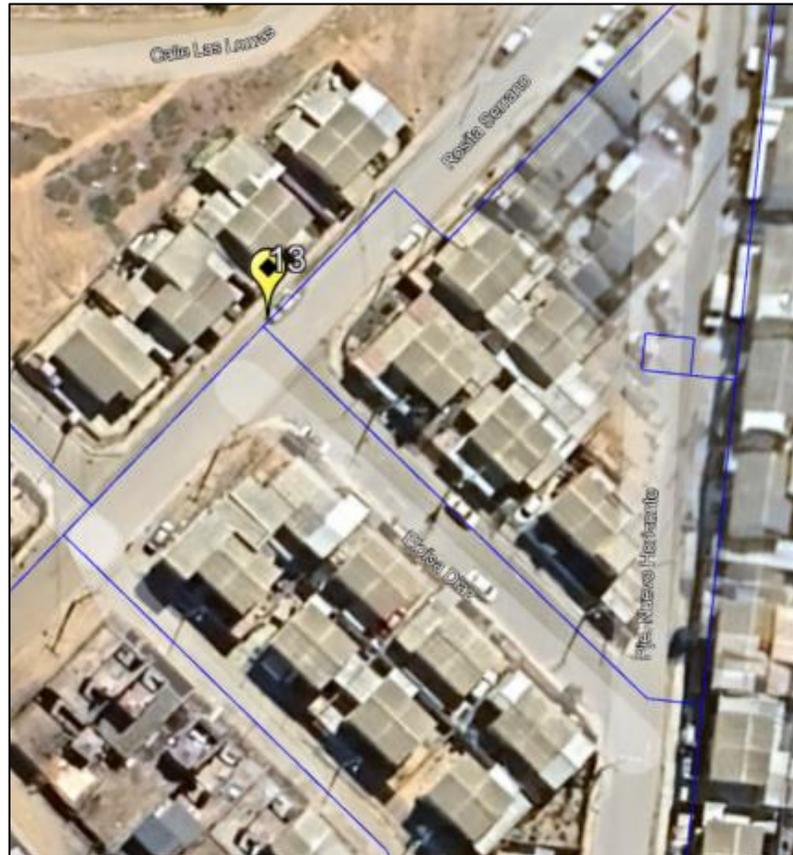
Imagen N°8: Grifo Calle Rosita Serrano con Eloísa Díaz

En la siguiente imagen se puede señalar que el grifo indicado corresponde al N°13 y al momento de la fiscalización de fecha 16.03.2023 mediante Acta N°10732, éste se encontraba operativo y con una presión de 30 m.c.a.

Adicionalmente, de acuerdo con lo revisado en el protocolo de información PR36, la última inspección por parte de la sanitaria fue realizada el 01.12.2023, en donde se constata que el grifo se encuentra en buen estado y operativo con presiones dentro de norma.

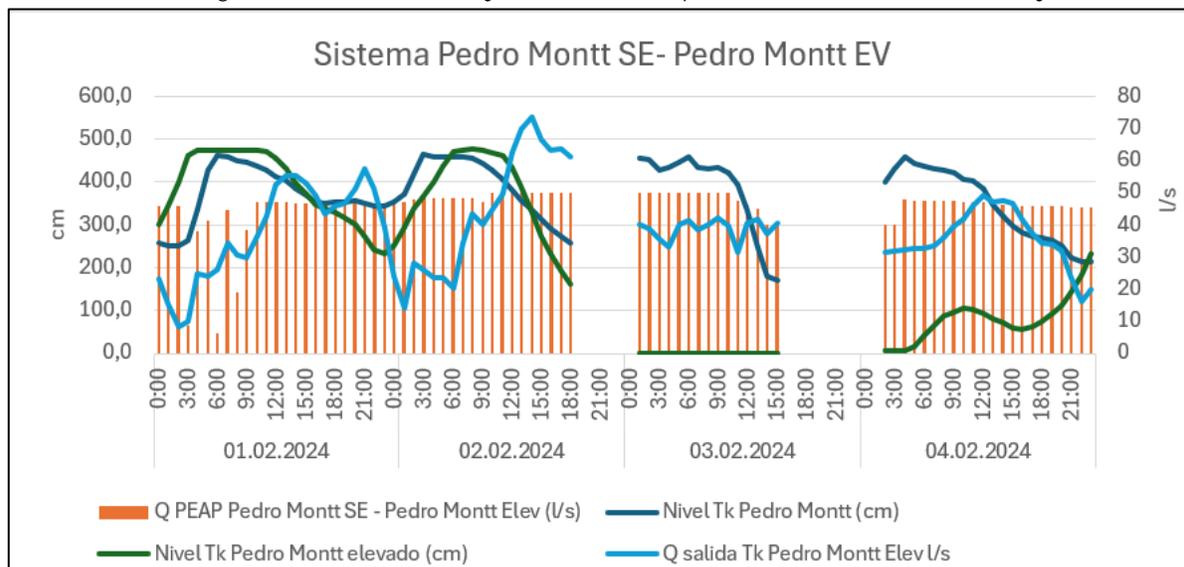
Imagen N°9: Gráfico niveles y elevación Estanque Pedro Montt semi enterrado y elevado

elevado presentó durante al menos 15 horas niveles mínimos (desde las 00:00 hrs del 03.02.2024), se verificó con los datos de caudales de elevación desde estanque semienterrado al elevado, que éste último se mantuvo con ingreso de agua de forma permanente, tal como se puede apreciar en la siguiente gráfica:

Las líneas naranjas corresponden a los caudales de elevación hacia el estanque elevado, en donde es posible señalar que mantuvo un caudal de elevación promedio de 45,6 l/s.

En consecuencia, es posible señalar que la red de distribución del sector en análisis, esto es incluido los grifos, se mantuvo con suministro de agua, sin perjuicio que se presentarán problemas de bajas presiones dado el nivel mínimo que presentó el estanque elevado debido al exceso de demanda. Dado el permanente ingreso de agua al estanque, éste actuó como de paso, es decir, el agua que ingresaba al estanque al mismo tiempo salía, y por lo tanto no permitía obtener nivel.

Por último, se debe mencionar que con análisis de datalogger (instrumentos digitales medidores de presión en red) ubicado en el sector e información entregada por la empresa sanitaria, se estimó que al menos se mantuvo con bajas presiones por 48 horas el sistema que depende de los Estanques Pedro Montt.

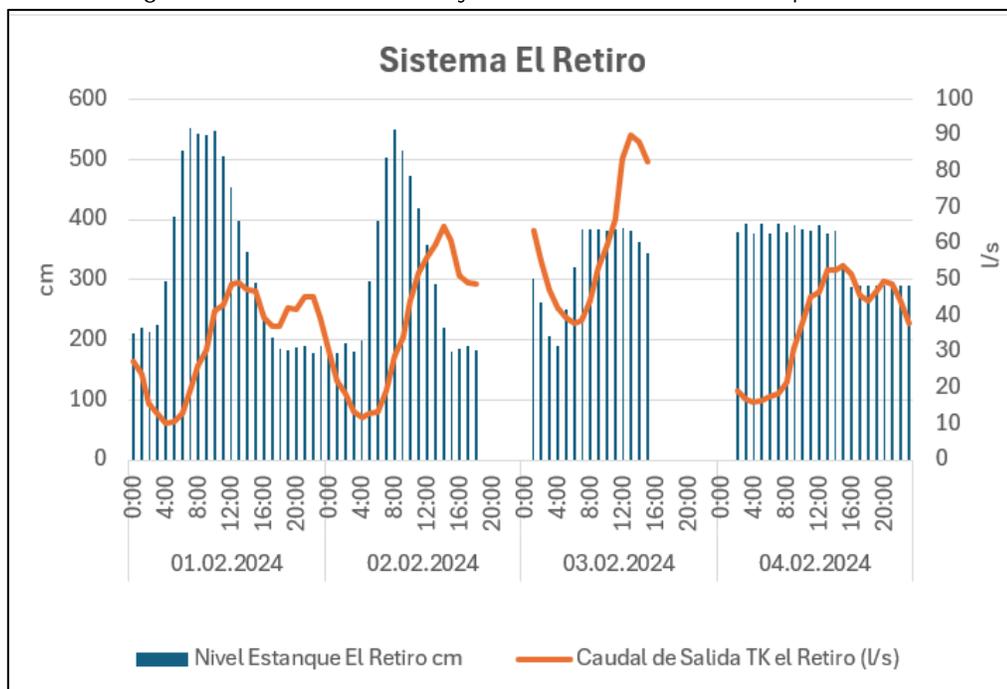
Imagen N°12: Gráfica de niveles y caudal de distribución Estanque El Retiro

Lo anterior se puede verificar con la gráfica mostrada en la imagen N°12, en donde si bien hay periodos que no se tienen datos por pérdida de señal en la telemetría, al momento de retomarla, el estanque siempre se mantuvo con niveles considerados normales y entregando un caudal (línea naranja) de 63,6 l/s en promedio durante toda la emergencia.

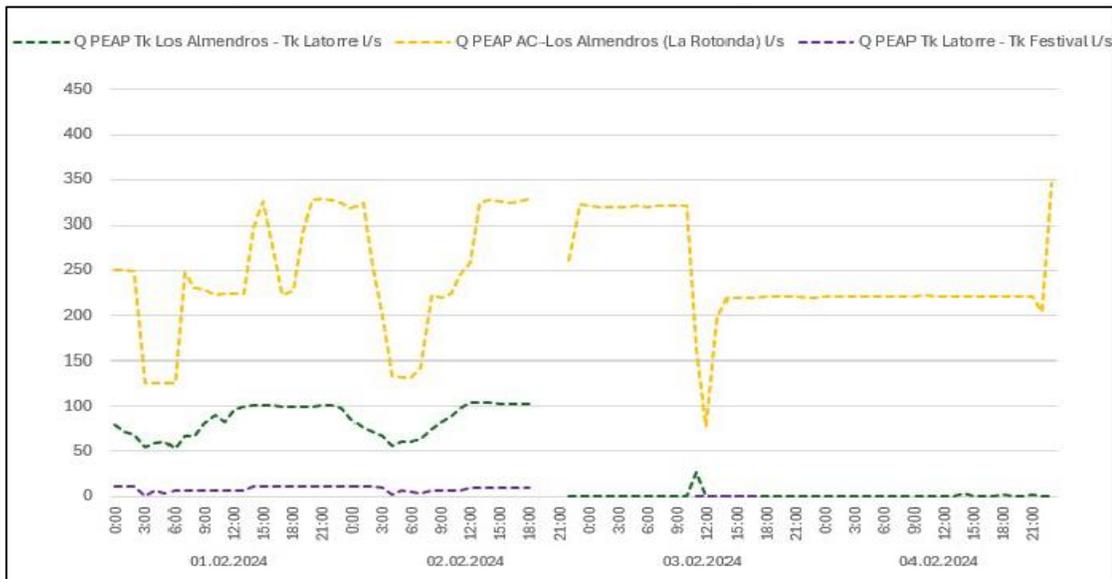
Imagen N°15: Gráfica caudales de elevación Estanque los Almendros

De acuerdo con lo analizado en el informe de investigación, el estanque Los Almendros se abastece a través de una planta elevadora desde el acueducto Las Vegas, la cual se mantuvo operativa durante toda la emergencia, es decir el estanque se mantuvo con entrada de agua de forma permanente. A continuación, se muestra una gráfica que concluye lo señalado, en donde la línea punteada amarilla corresponde al caudal de elevación desde el acueducto Las Vegas al estanque Los Almendros:
