**MAT.:** Respuesta al Honorable Diputado Sr. Félix Bugueño Sotelo.

**DE : DIRECTOR GENERAL DE CONCESIONES DE OBRAS PÚBLICAS (S)**

En primer lugar, respecto al canal referido en la consulta, cabe precisar que corresponde al canal Lolol Sur, el cual forma parte de la red de canales de la obra pública fiscal concesionada denominada “Embalse Convento Viejo, II Etapa, VI Región”. El canal Lolol Sur tiene una longitud de 14.3 km y riega alrededor de 4.180 hectáreas de la comuna de Lolol, y tanto mantención como forman parte del Plan de Conservación de la Obra, establecido en las bases de licitación del contrato.

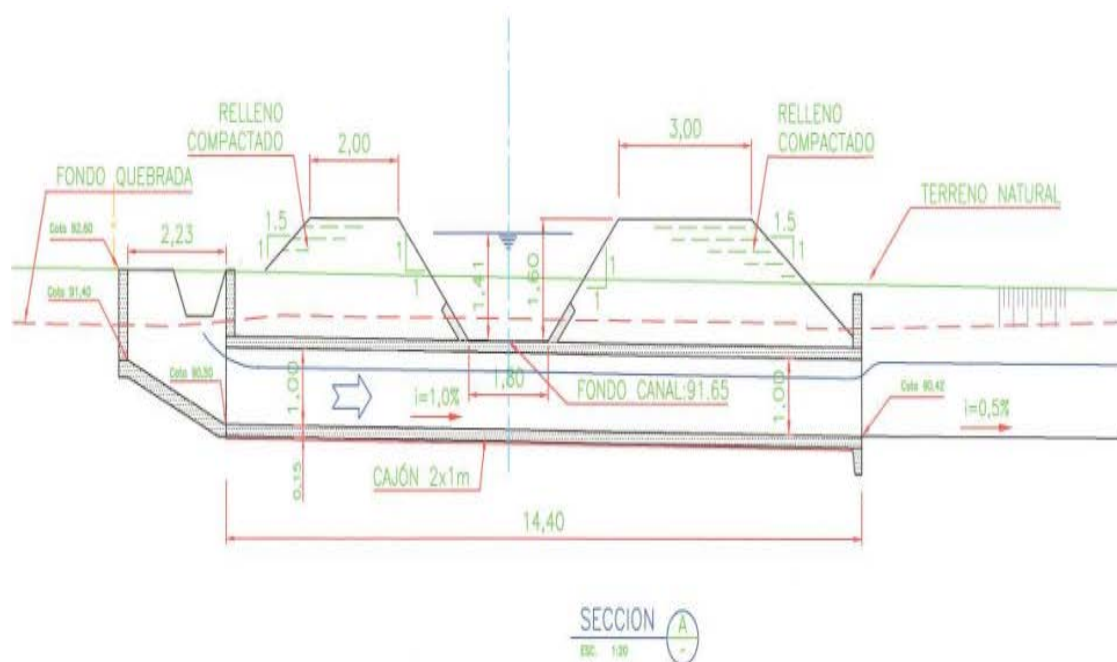
1. Quebrada Km 9+020: caudal para periodo de retorno (T20) = 5,71 m<sup>3</sup>/s. Para evacuar las aguas de la quebrada se instaló un Cajón de 2,0 x 1,0 m, ducto suficiente para el caudal citado.

**Imagen N°1. Sección transversal de cruce de quebrada bajo canal Lolol sur, en km 9+020**

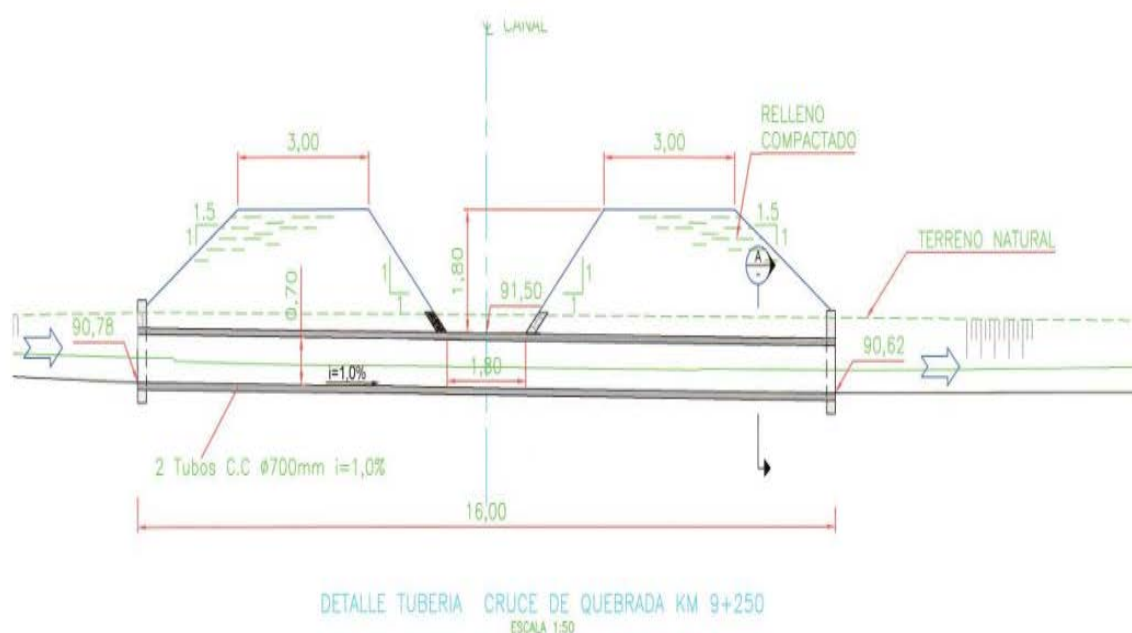
2. Quebrada Km 9+250: caudal T20 = 2,17 m³/s. Para evacuar las aguas de la quebrada se instalaron dos tubos de Ø 700 mm y un tercer tubo de Ø 1000 mm, ductos suficientes para el caudal citado.

**Imagen N°2. Sección transversal de cruce de quebrada bajo canal Lolol sur, en km 9+250**

Sobre el asunto, con fecha 02 de julio de 2024, en comunicación interna del Inspector Fiscal con la Sociedad Concesionaria, mediante LO2 N°4319, se le solicito a la concesionaria la limpieza y desembarque dentro del área fiscal, además de la presentación de un proyecto para mejorar el área efectiva de circulación del caudal pasante bajo canal Lolol Sur en km 9+250.
