# **Informe Técnico**

## **“Desarrollo y Funcionamiento de Caleta Bucalemu”**

Región del Libertador General Bernardo O’Higgins

Diciembre 2019

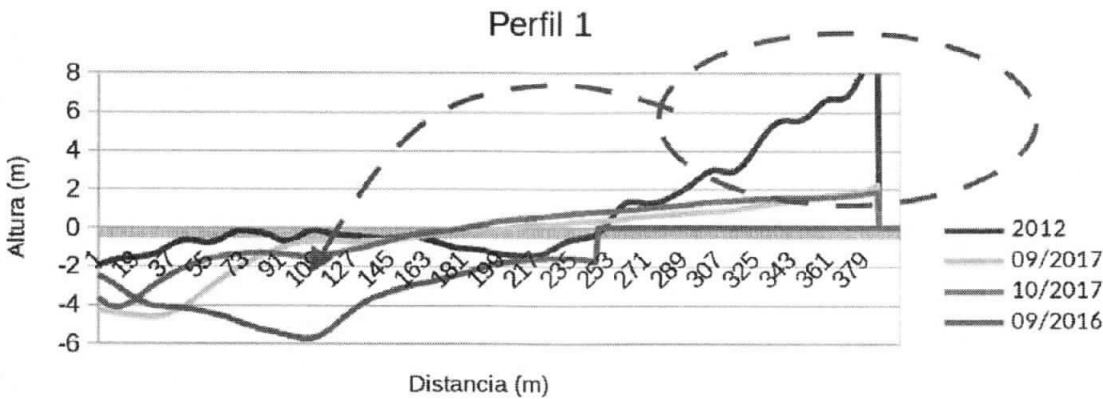
Figura 10: Comparación histórica de perfiles

Producto de la apertura del estero de Paredones en 2017 realizado por la I.Municipalidad de Paredones, se produjo el ingreso de sedimentos, lo que causó un importante embancamiento al interior de la zona de abrigo. Esto significó una disminución importante de cota al interior de la zona de abrigo a razón de que el material existente en la playa fue arrastrado al interior de la poza.

Las variaciones de los perfiles mostrados en la Figura 10 indican que los sedimentos que se ubicaban en parte alta de la playa (cotas superiores a +2.0m NRS) fueron acarreados y depositados en la zona de rompientes, producto de la apertura del Estero Paredones al interior de la poza el año 2017. Los sedimentos depositados han permanecido en el tiempo en la zona de rompiente, tal vez fluctuando y moviéndose dentro del área abrigada, esto queda de manifiesto porque el perfil no ha vuelto a su posición original.

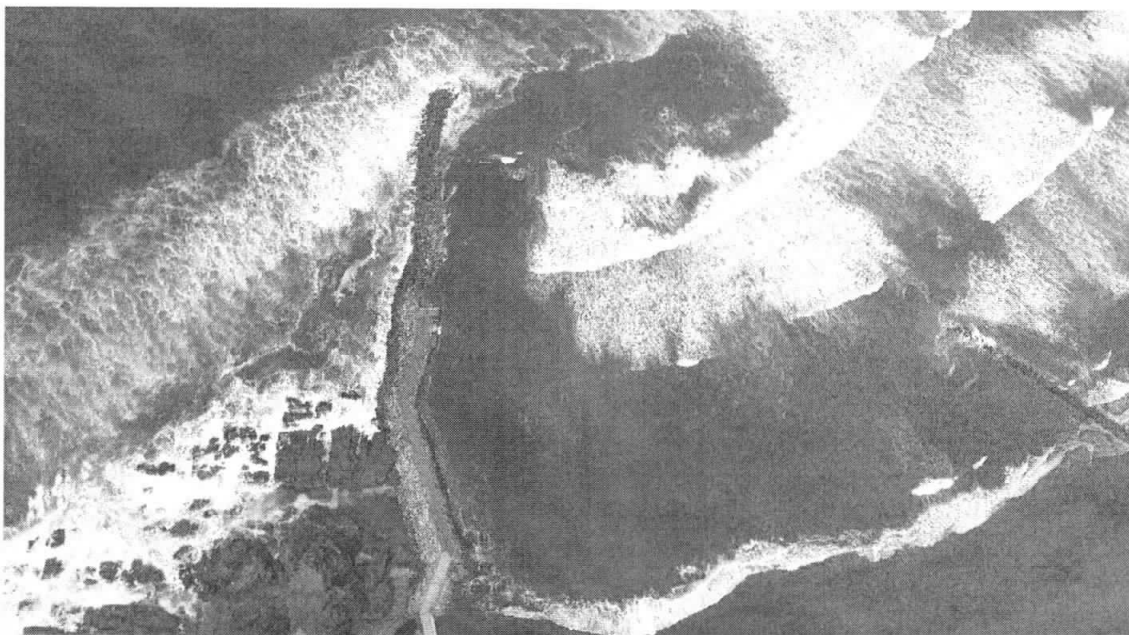
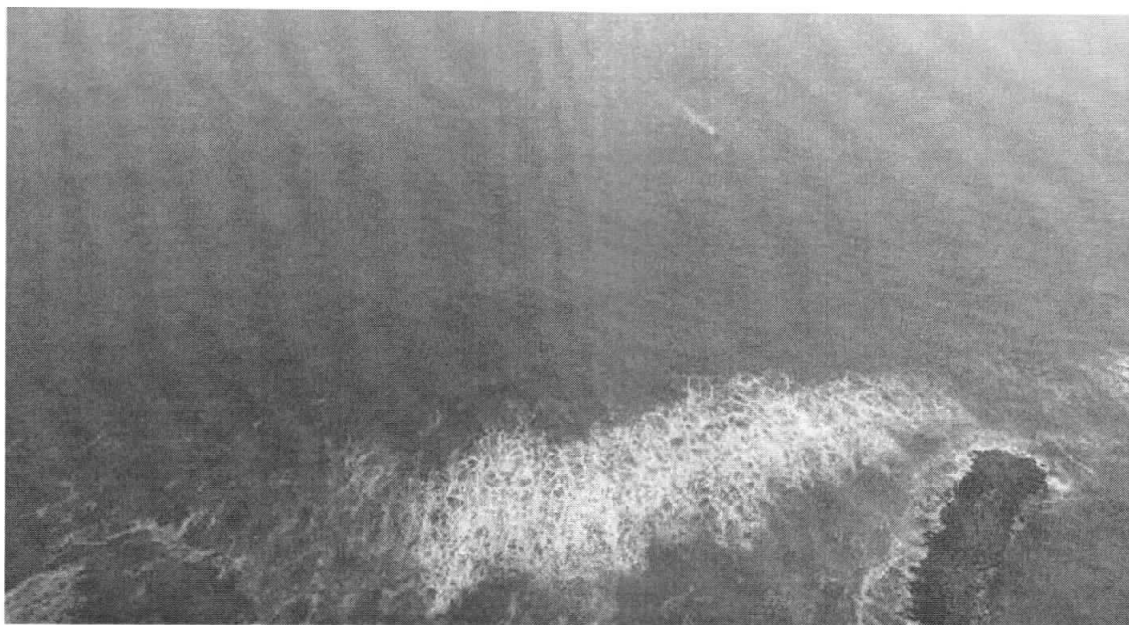
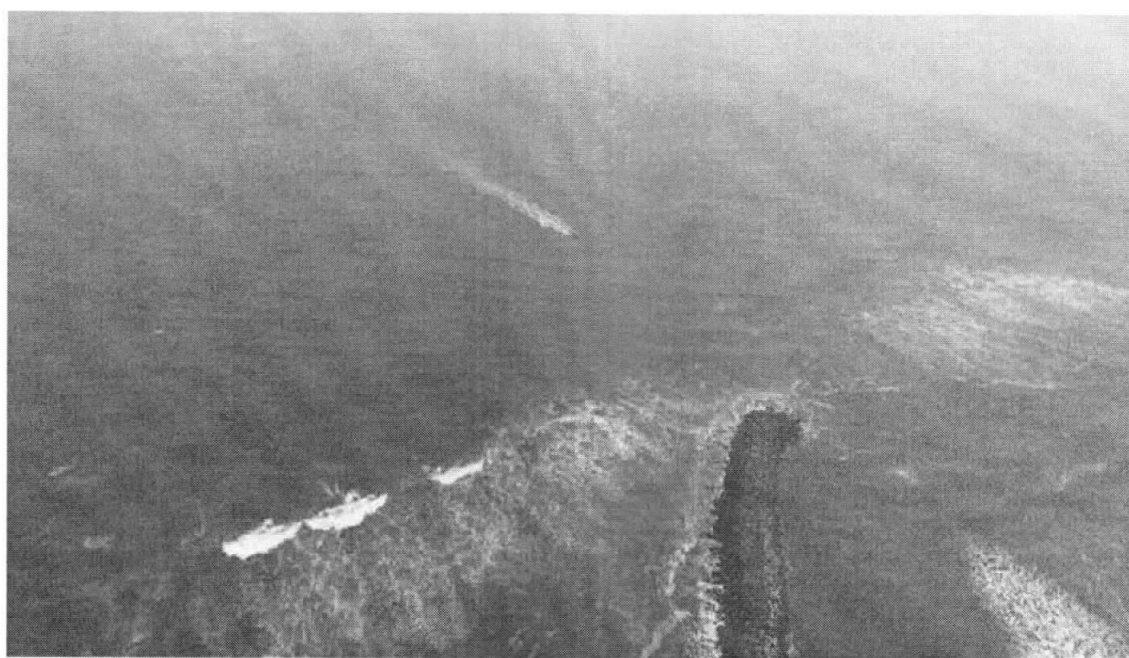
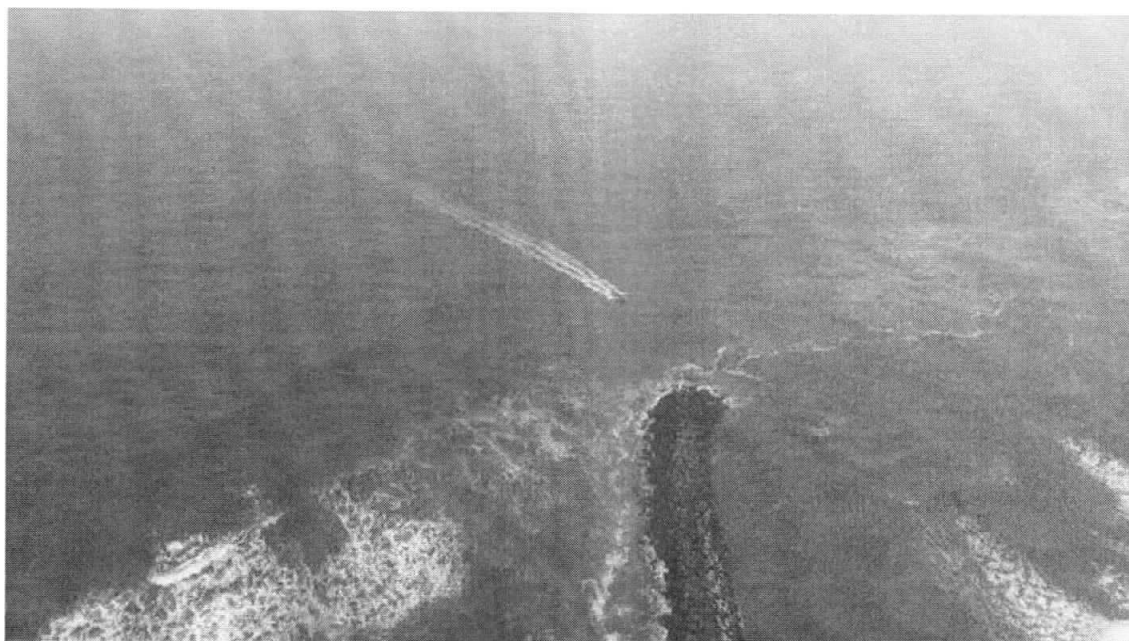
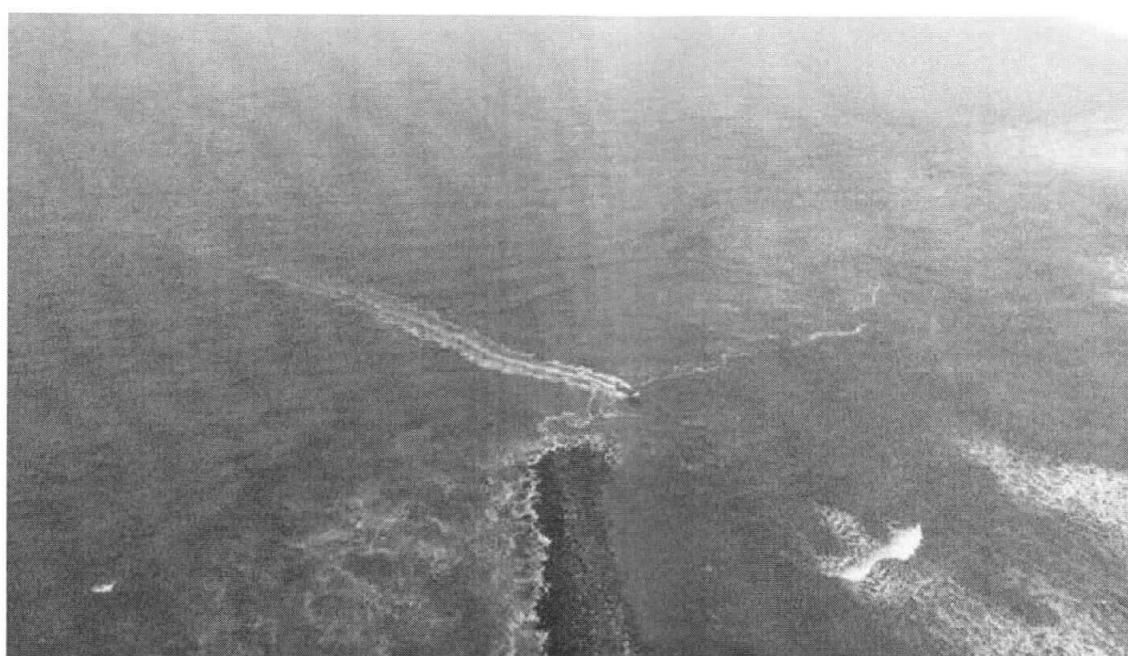
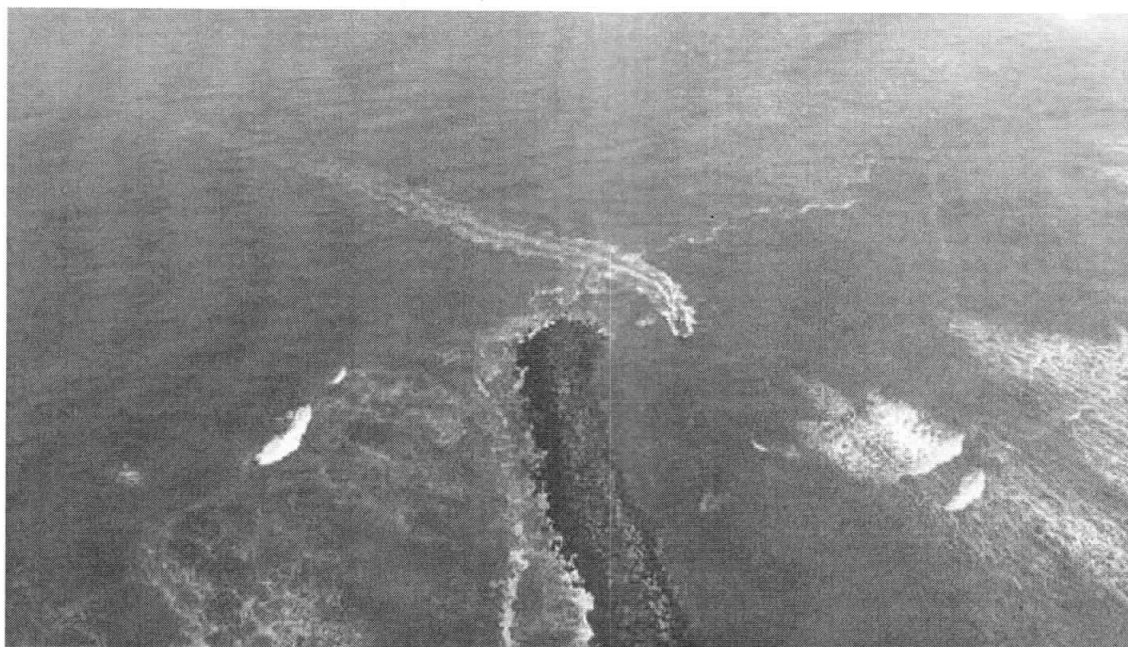
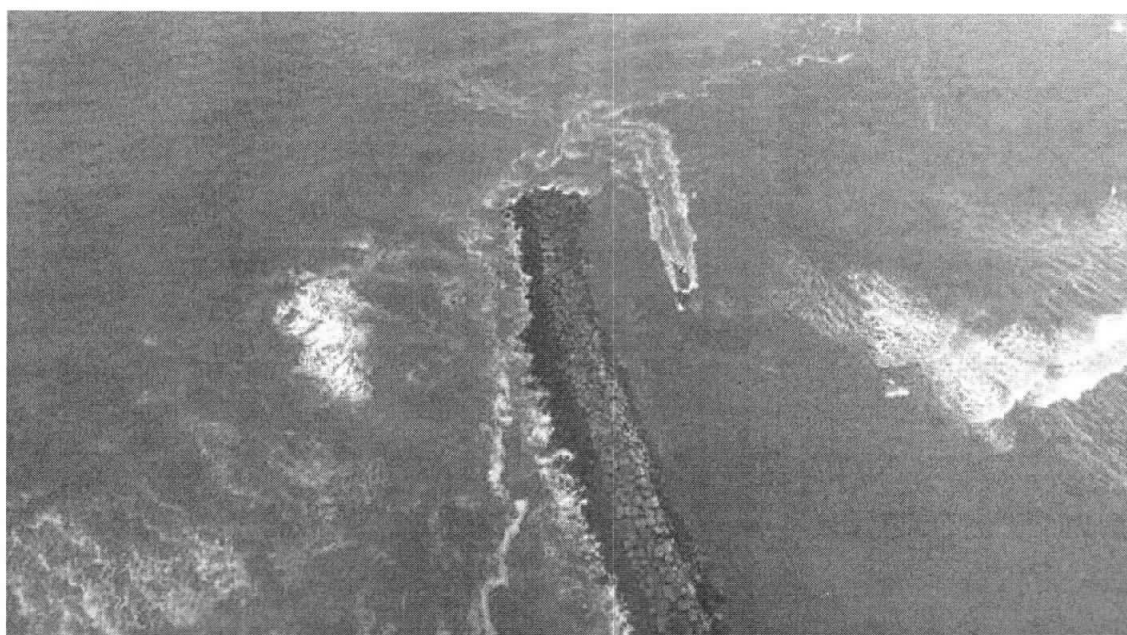
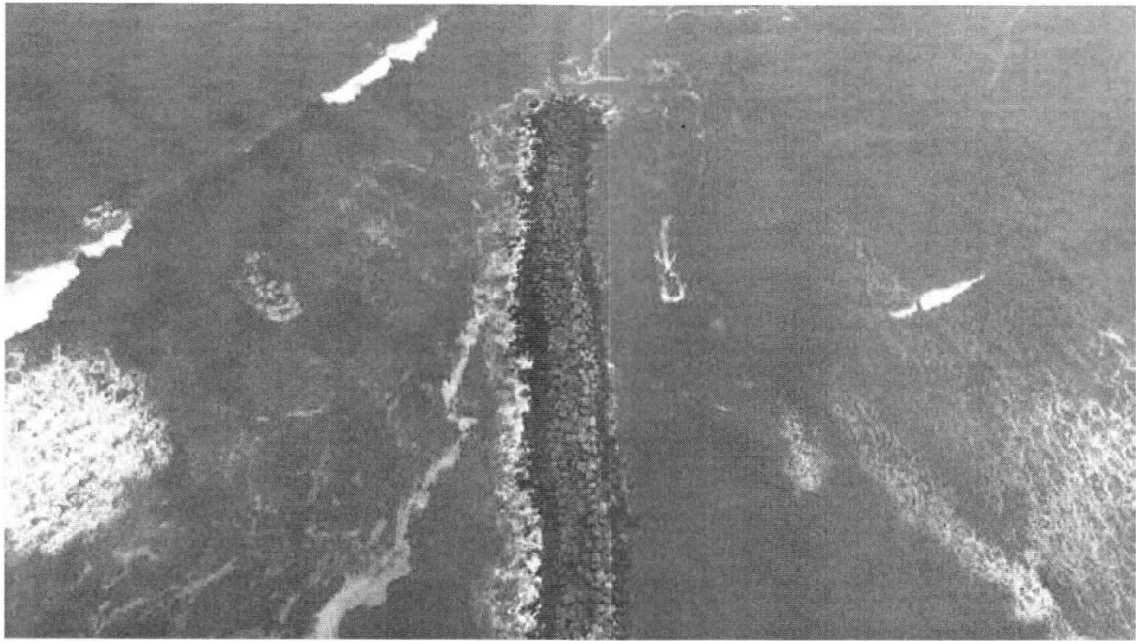
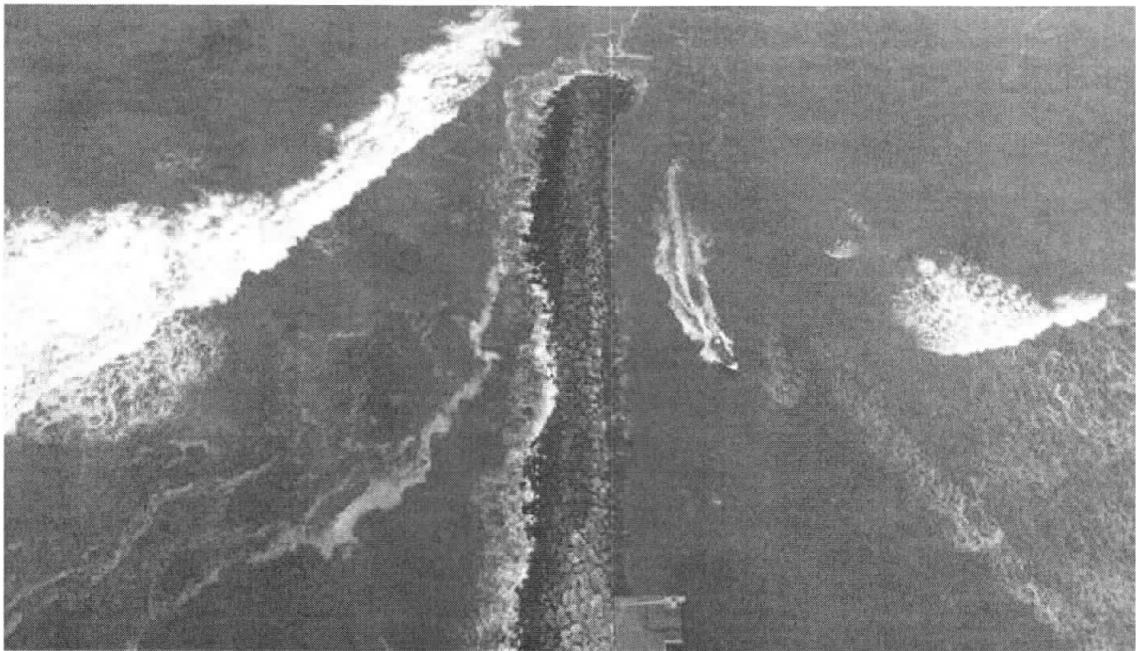
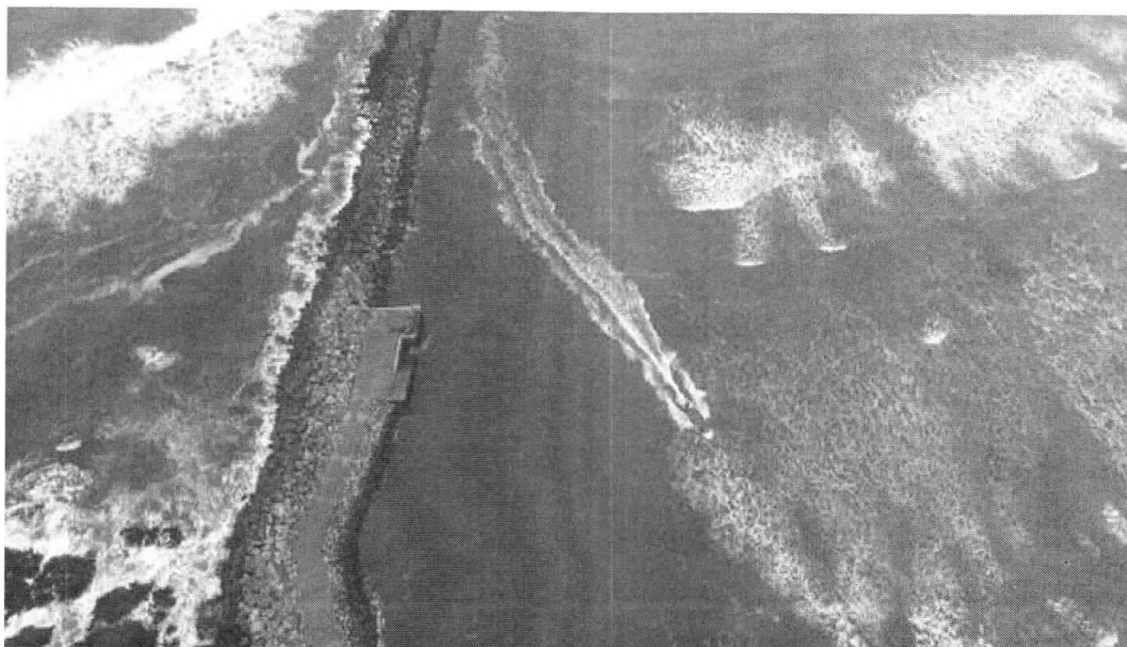
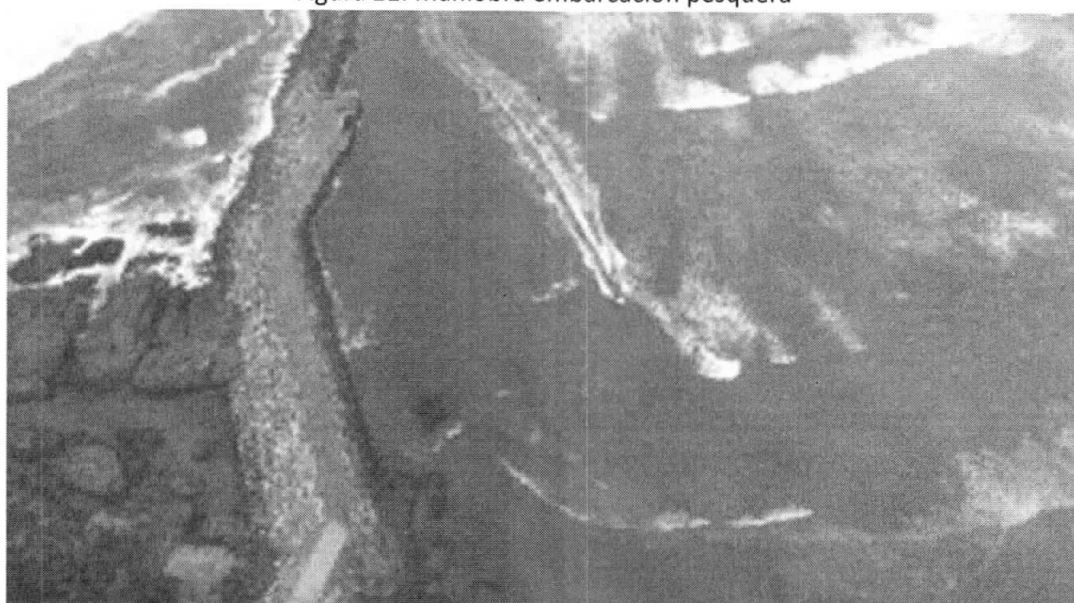
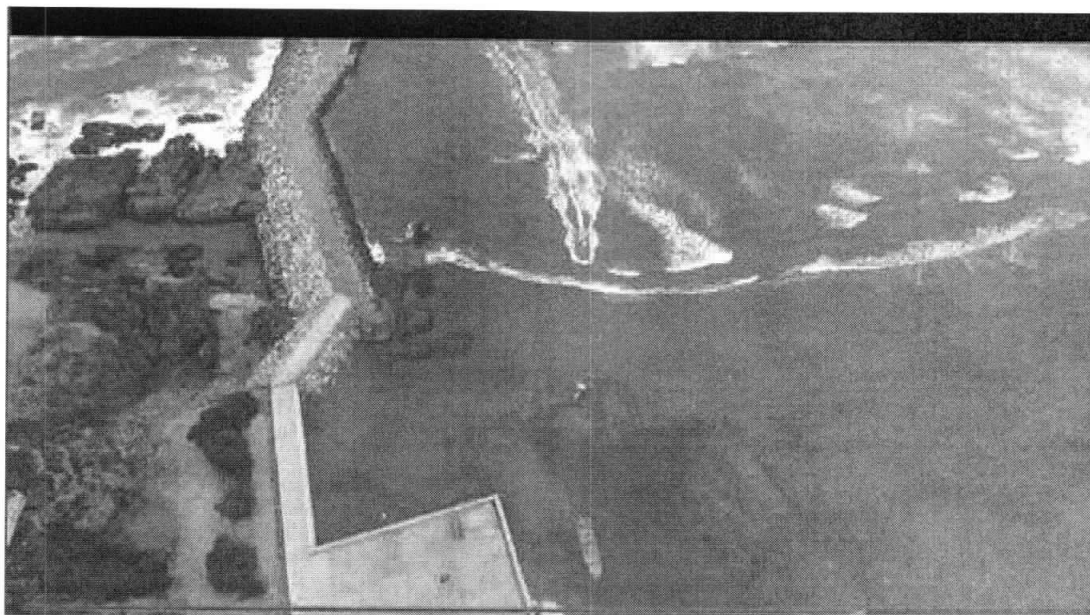
Durante el año 2019 y por medio de un dron, fue posible captar la llegada de embarcaciones pesqueras. De ello se pudo constatar que se aproximan perpendicular a los frentes de oleaje hasta llegar al cabezo del molo. Ahí disminuyen la velocidad y avanzan esperando la llegada del tractor que apoya en el varado de la embarcación en la playa. Las figuras 11, 12, 13, 14, 15, 16, 17, 18, 19, 20, 21, 22 y 23 apoyan lo anteriormente señalado. Se puede visualizar en figuras 21, 22 y 23, que al existir un bajo rocoso en el track de acercamiento de la embarcación a la playa, esta debe hacer una maniobra de alejamiento del molo para rodear este bajo y luego retomar su ruta hacia la playa.

La obra existente no fue ejecutada de la manera en que se diseñó, analizó y modeló, provocando que el comportamiento de ésta no coincide con las modelaciones matemáticas ni con las hipótesis iniciales del proyecto. Sin embargo, la infraestructura presta abrigo a las embarcaciones de la zona, permitiendo una llegada más segura, toda vez que la aproximación hacia la playa se produce por el costado del molo principal donde existe mayor profundidad, lugar que queda al resguardo del oleaje incidente y en una zona donde el embancamiento de la poza no afecta específicamente esta maniobra. Es importante mencionar, que los sectores con menor profundidad se dan más hacia el sector central de la poza de abrigo, que en la Figura 11 corresponde a la zona de espuma por rompimiento de oleaje, no siendo así en el sector cercano al molo principal, manteniendo cierta profundidad para el ingreso de las embarcaciones.

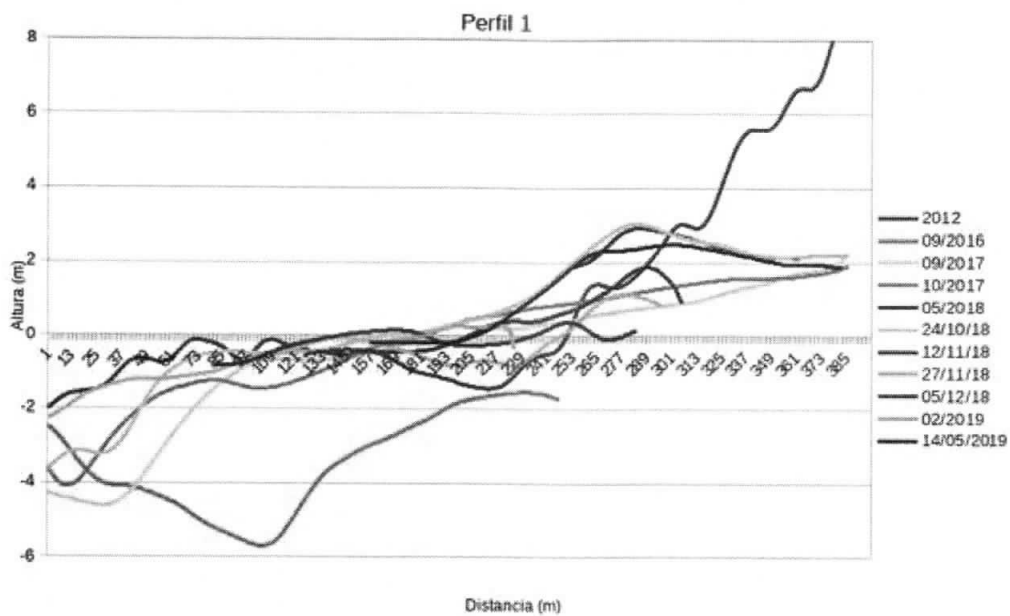
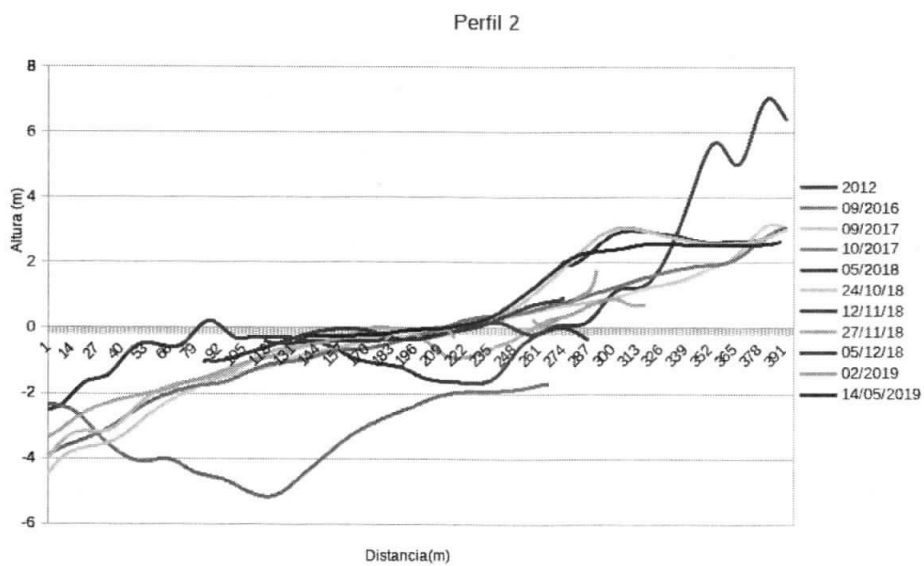
Figura 25: Perfiles

- Las figuras 25a y 25b permiten ver el importante cambio en el fondo producido entre los años 2012 y 2016. Esto da cuenta de la importante dinámica litoral que en la zona de observa y además se plantea como origen de esto al evento de agosto de 2015, indicado anteriormente. En las mediciones posteriores a la obra se distingue el notorio embancamiento producido por la apertura de la barra y luego de ellas se observa una estabilización en el fondo, lo que indica que el embancamiento, luego de esta situación no ha sido de una envergadura comparable a la ocurrida tras la apertura de la barra en el año 2017.

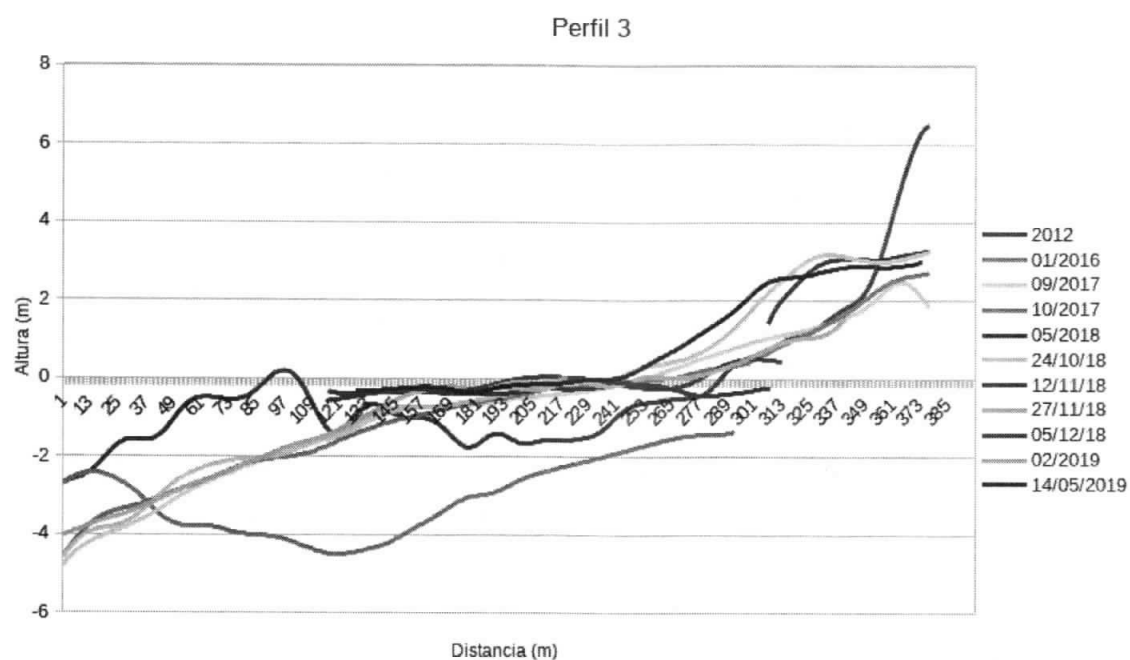
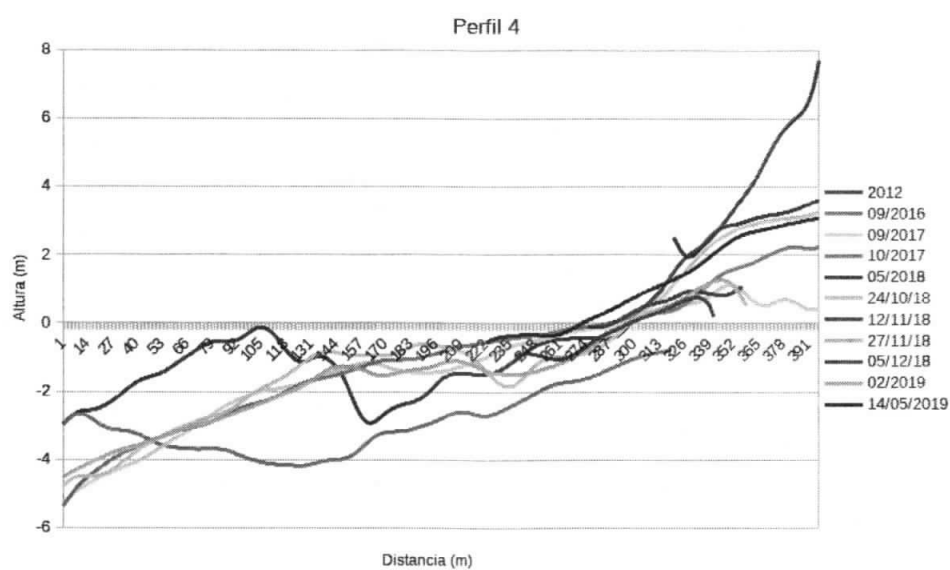
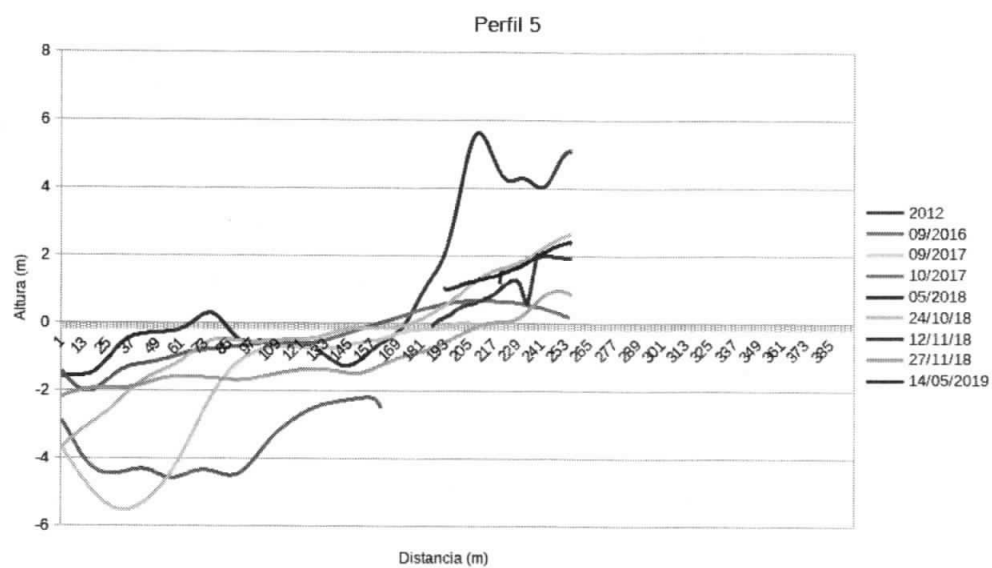
- Los sedimentos depositados han permanecidos en el tiempo en la zona de rompiente, tal vez fluctuando y moviéndose dentro del área abrigada lo que podría interpretarse como un nuevo equilibrio sedimentológico. Esto queda de manifiesto en la figura 25a. En ella, sin embargo se observa que el perfil no ha vuelto a su posición original.

- Los perfiles muestran el comportamiento estacional que ha presentado la zona de Bucalemu. Se observa una acreción de la zona de playa durante el año 2018 que luego es transportado por acción de las marejadas, volviéndose a la situación de equilibrio.

- Se observa que la apertura del Estero Paredones al interior de la poza produjo el transporte del material de la playa hacia la zona de rompiente provocando un embanque en toda la zona cercana a la línea de costa, prueba de ello, es la perdida de calado mostrada en los 5 perfiles analizados.

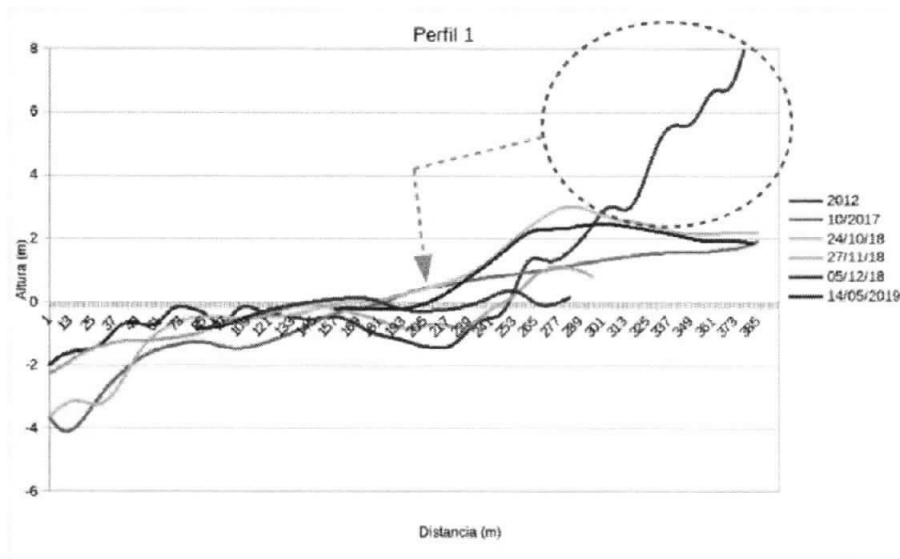
Figura 28: Perfil 1

Las variaciones de los perfiles expuestos en la figura 28 muestra que los sedimentos que se ubicaban en parte alta de la playa (cotas superiores a +2.0m NRS) fueron acarreados y depositados en la zona de rompientes, producto de la apertura del Estero Paredones al interior de la poza el año 2017.
