# MINUTA TÉCNICA

## ANÁLISIS AV. SALVADOR ALLENDE, CIUDAD DE ANTOFAGASTA.

## Visita a Av. Salvador Allende sobre avance de obras de medidas de seguridad de la Dirección de Vialidad, comuna de Antofagasta

## CONTRATO: "CONSERVACION DE ELEMENTOS DE SEGURIDAD VIAL, PROVINCIA DE ANTOFAGASTA, REGION DE ANTOFAGASTA, SEGUNDO LLAMADO, NUEVO 2022"

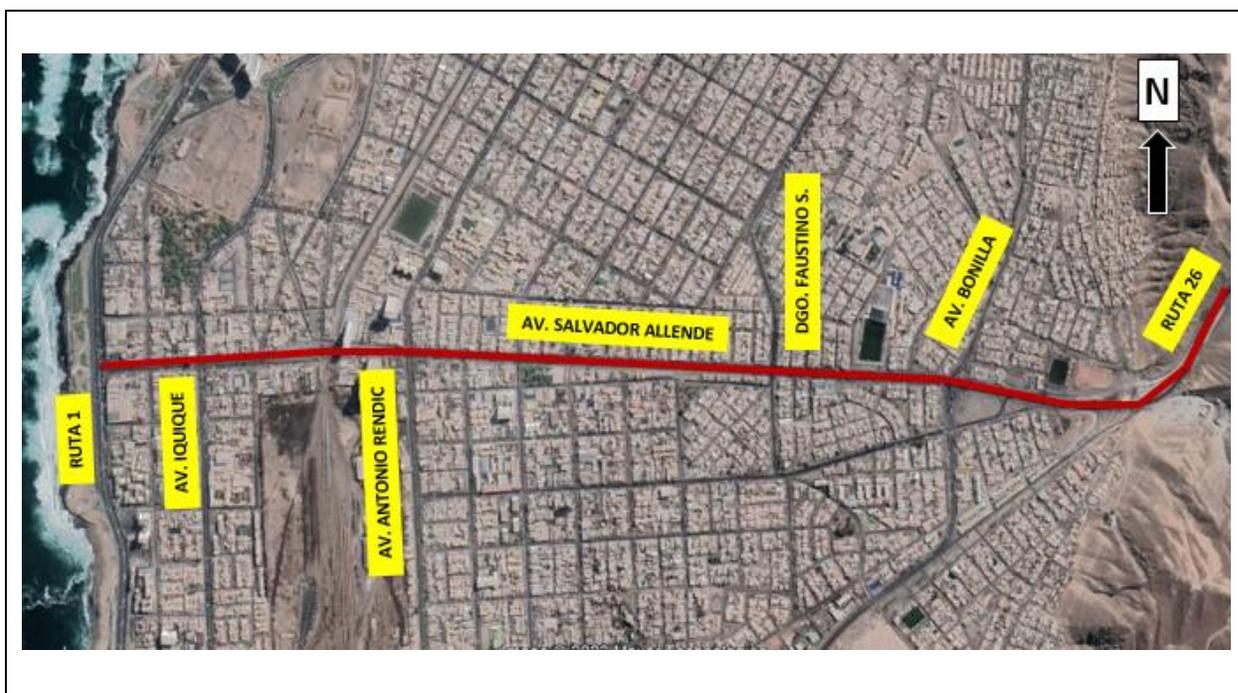
Imagen N°1.- Eje Av. Salvador Allende entre Ruta 26 y Ruta 1 (Zona Urbana).

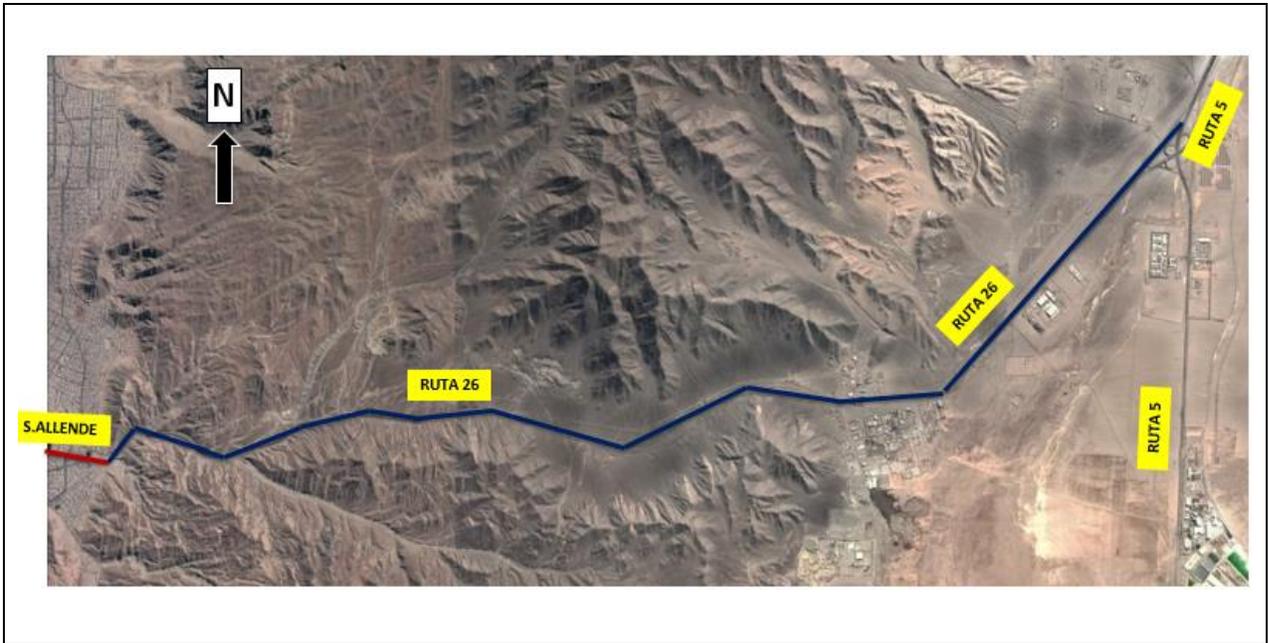
Imagen N°2.- Ruta 26 entre Av. Salvador Allende y Ruta 5 (Zona no Urbana).

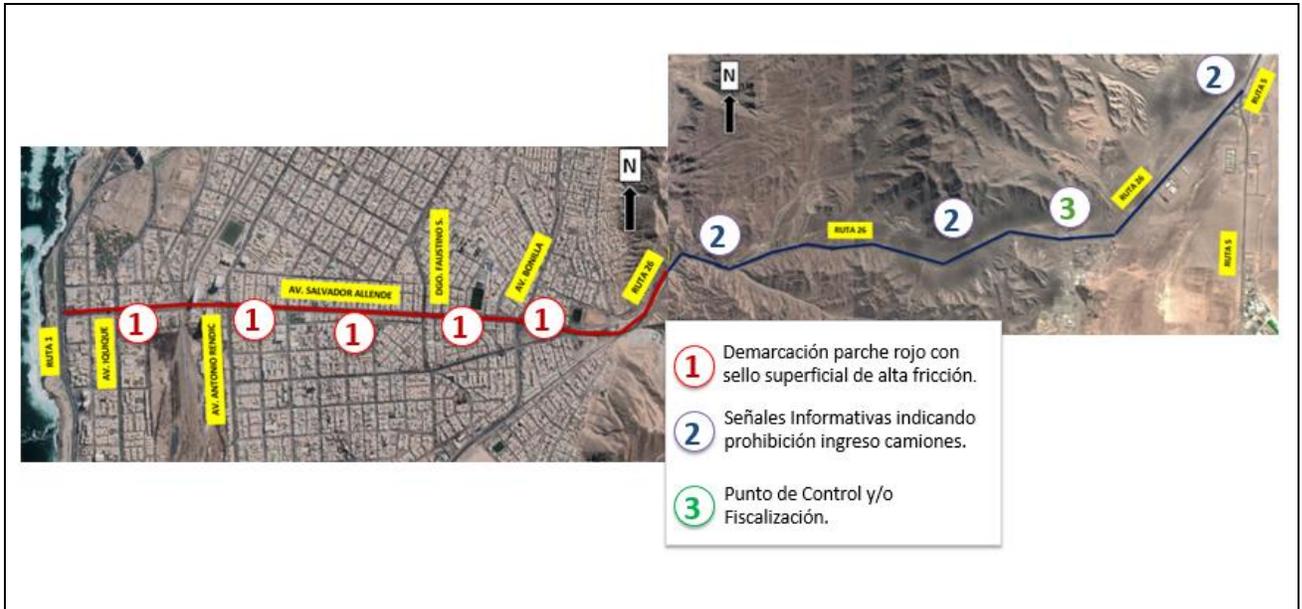
**Imagen N°3.- Situación Actual Av. Salvador Allende y Ruta 26.**

Problemas situación actual:

- **Demarcación Roja Sello Alta Fricción** por Av. Salvador Allende.
  - Desgaste de sello de alta fricción lo cual se traduce en la pérdida de adherencia neumático – pavimento en los puntos donde se aplicó dicho sello.
- **Señales Informativas** por Av. Salvador Allende, Ruta 26 y Ruta 5.
  - Se observó falta de señalización **explícita** que indique la prohibición del ingreso de camiones a la Ruta 26 y Av. Salvador Allende en su afán de ingresar a la ciudad de Antofagasta.
- **Punto de Control Camiones** en Ruta 26.
  - Se observó falta de señalización que indica explícitamente la prohibición del ingreso de camiones a la Ruta 26 y Av. Salvador Allende en su afán de ingresar a la ciudad de Antofagasta.

- Demarcación Roja Sello Alta Fricción por Av. Salvador Allende.
  - Se recomienda **re-demarcar** los parches de color rojo con el sello superficial de alta fricción en los puntos donde se aplicó dicha medida. Lo anterior, para volver a generar la adherencia neumático – pavimento.
  - En distintos tramos del eje realizar **ranurados** transversales y/o longitudinales en el pavimento. Estos, antes (según sentido de tránsito) de los parches con sello rojo.
  - Re-demarcar símbolos de velocidad máxima existentes actualmente por Av. Salvador Allende.

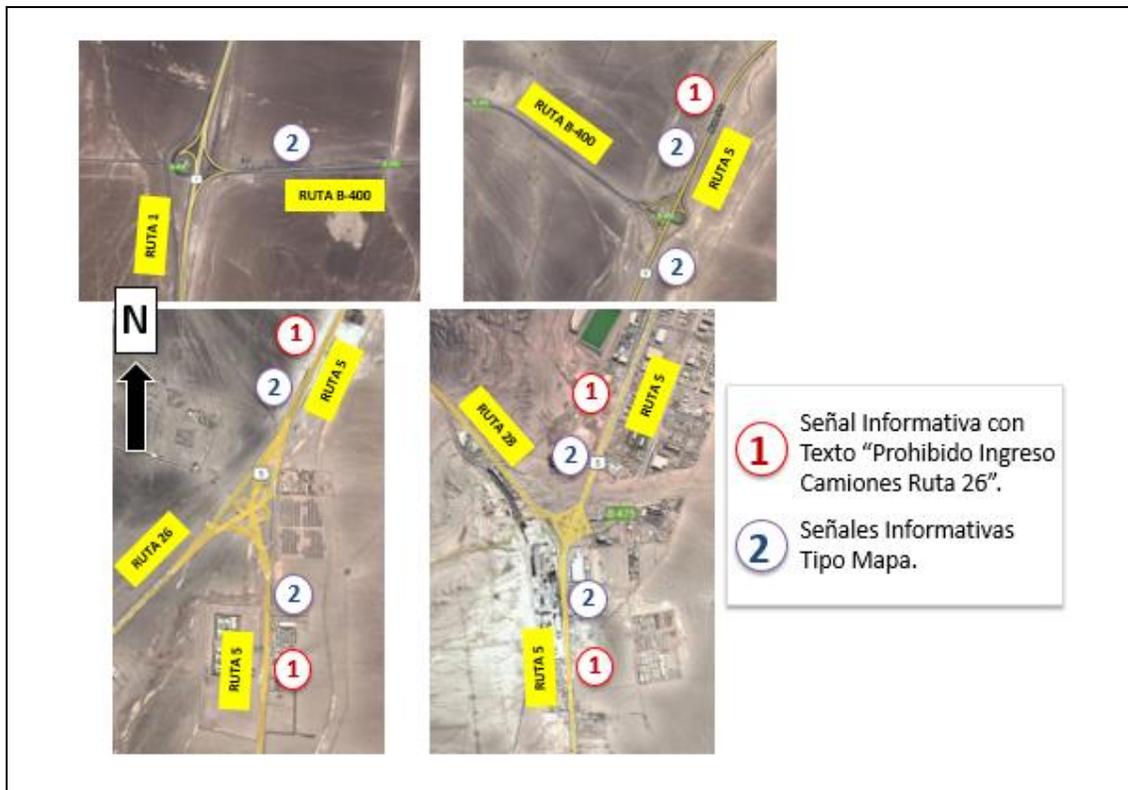
**Imagen N°4.-** Ubicación Señales Informativas recomendadas.

- Señales Informativas por Ruta 26, Ruta 5, Ruta B – 400.
  - Se recomienda instalar Señales Informativas con texto que indiquen **claramente** la “*prohibición del ingreso de camiones*” a la Ruta 26 y, dichas señales, complementarlas con Señales Informativas “Tipo Mapa” (capítulo N°2 Manual de Señalización de Tránsito del MTT), ubicadas posterior a la señal de prohibición, que “*muestran la trayectoria*” o camino (mediante imagen y flechas) que deben realizar los camiones para ingresar a la ciudad de Antofagasta (por Ruta B – 400 y Ruta 1). En ese sentido, se recomienda instalar las señales indicadas en los siguientes puntos:

- a) En la Ruta 5 y kilómetros antes del enlace de dicha ruta con la Ruta 26.
    - b) En la Ruta 5 y kilómetros antes del enlace de dicha ruta con la Ruta 28.

- c) En la Ruta 5 y kilómetros antes del enlace de dicha ruta con la Ruta B – 400. Además, en esta última se deben considerar también en el enlace con la Ruta 1 (sólo señal informativa tipo mapa).

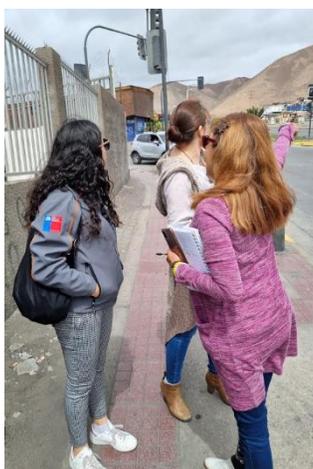
Av. Salvador Allende con Av. Bonilla

- Adicionalmente, se conversó, una solicitud de paso peatonal en el colegio Santiago Amengual, en que la distancia al cruce semáforo de Av. Bonilla dista más de 80 metros, considerando la normativa, por lo que se debe realizar el estudio de justificación considerando otros parámetros de siniestros de tránsito y flujos vehiculares. Vialidad realizará el análisis y estudio considerado para el próximo año.

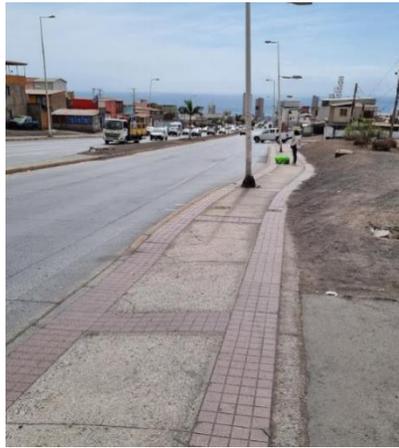
Av. Salvador Allende entre Pasaje A – Abraham Lincoln

Sector de cruce peatonal solicitado

- En el tramo de Av. Salvador Allende, entre las calles Sarmiento – Chiloé, la profesional de vialidad consideró la instalación de un resalto redondeado para proteger un paso cebra existente en dicho eje. Sin embargo, se debe considerar que es una vía de tres pistas y dada la categoría de la vía troncal y no vía local, por lo que debe contar con la aprobación de la respectiva SEREMITT de la región de Antofagasta. Se sugirió en el análisis, que, para cumplir con la normativa, la instalación debía corresponder a resaltos del tipo cojines reductores de velocidad y estos deberían ser dos pares de tríos de cojines en el tramo para un mayor efecto.

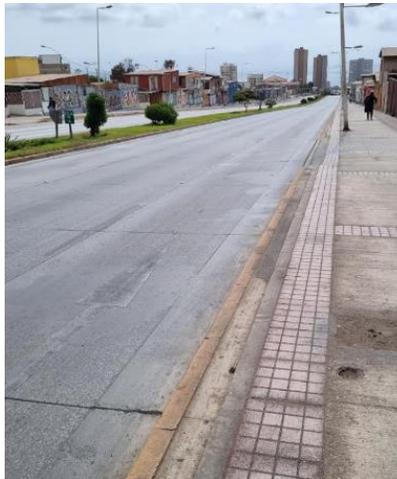
Av. Salvador Allende altura N° 1044

Sector de instalación de resalto

- En el mismo sentido de la solución de los resaltos reductores de velocidad, se sugirió revisar la pertinencia del paso cebra existente, considerando que este se emplaza en una vía con tres pistas de circulación que difiere lo establecido por la normativa del Manual de Señalización de Tránsito. En este punto se adjunta minuta de Vialidad en que se considera la observación realizada.
- Se consultó sobre la mantención de los sellos de alta fricción, el cual, se indicó que no se habían considerado para esta etapa. Sin embargo, de la minuta actualizada se desprende que se incluyó el mejoramiento de sello de alta fricción, en diversos lugares de la Av. Salvador Allende en esta etapa de mejoramientos.

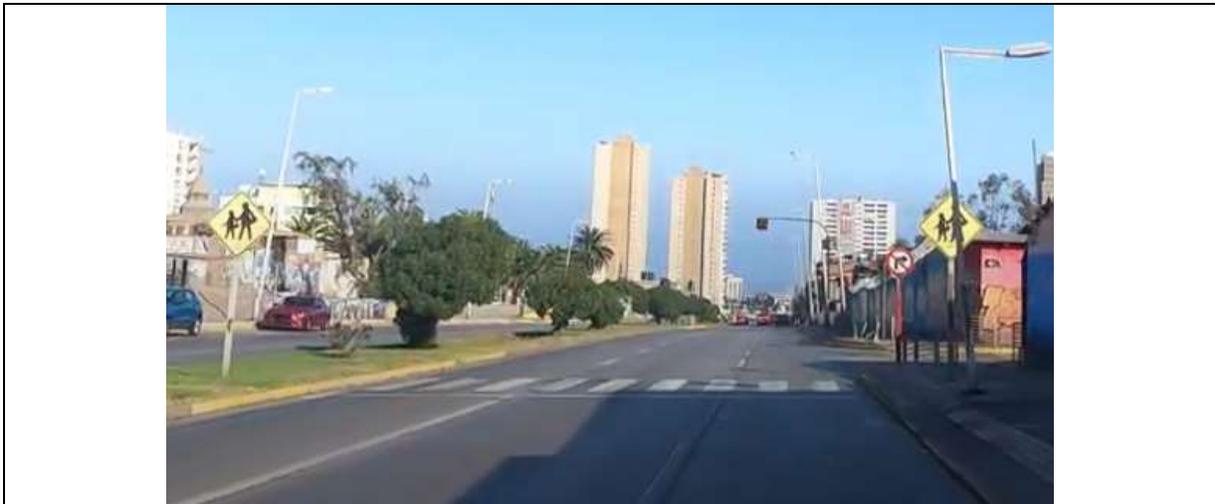
**KM. 13,640**

7.308.04C01 Reemplazo de Placas Señales Verticales Laterales Tipo 2, Sp <= 1 M2: En terreno se evidenció que hay 2 señales de zona de escuelas que están fuera de norma y 1 señal de 50 Km que se encuentra dañada, por lo que, se considera su reemplazo.

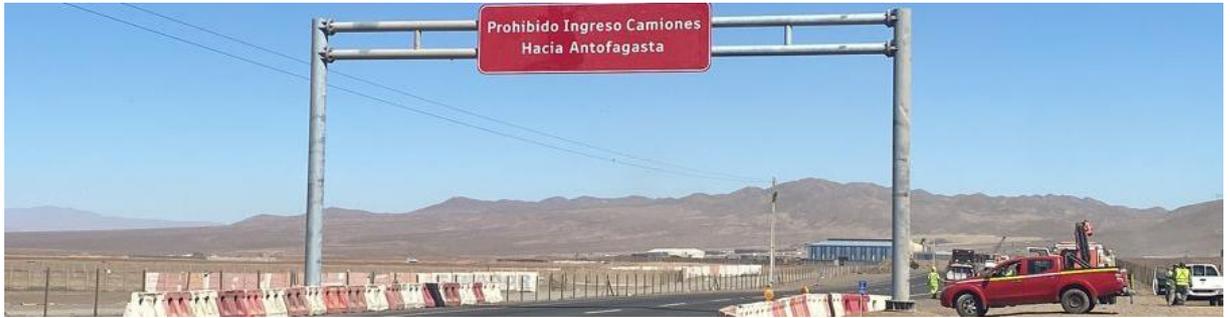
Figura 1

Con fecha 06-06-2022 la Inspección Fiscal instruye a la Sociedad Concesionaria para que actualice los letreros existentes a la nueva normativa, por lo que con fecha 24-06-2022, la Sociedad Concesionaria reinstalan 06 señales que refuerzan la nueva prohibición de paso de todo tipo de camiones; además Instala un Pórtico nuevo en Ruta 26 con Señal de Gran Dimensión. (ver figura 1)

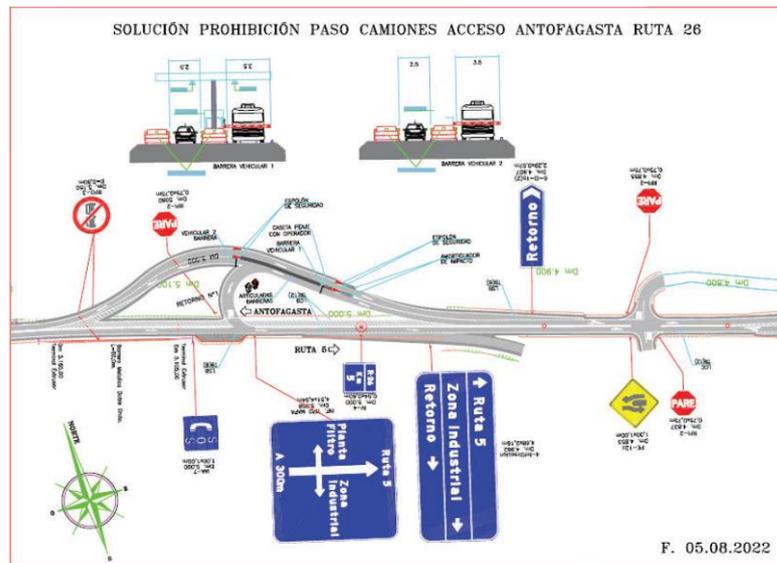
Figura 2

La Inspección Fiscal desarrolló, a nivel de idea conceptual, una solución de construcción de un punto para el control de paso de los camiones que intentan ingresar a la ciudad por la Ruta 26. Dicha idea conceptual considera dos puntos de control, el primero segrega el flujo de los vehículos menores y vehículos pesados como buses y camiones infractores, a los cuales controla con una primera barrera permitiendo el paso de los buses e impidiendo el paso de los camiones con una segunda barrera, obligándolos a retornar hacia Ruta 5. (Ver figura 2)

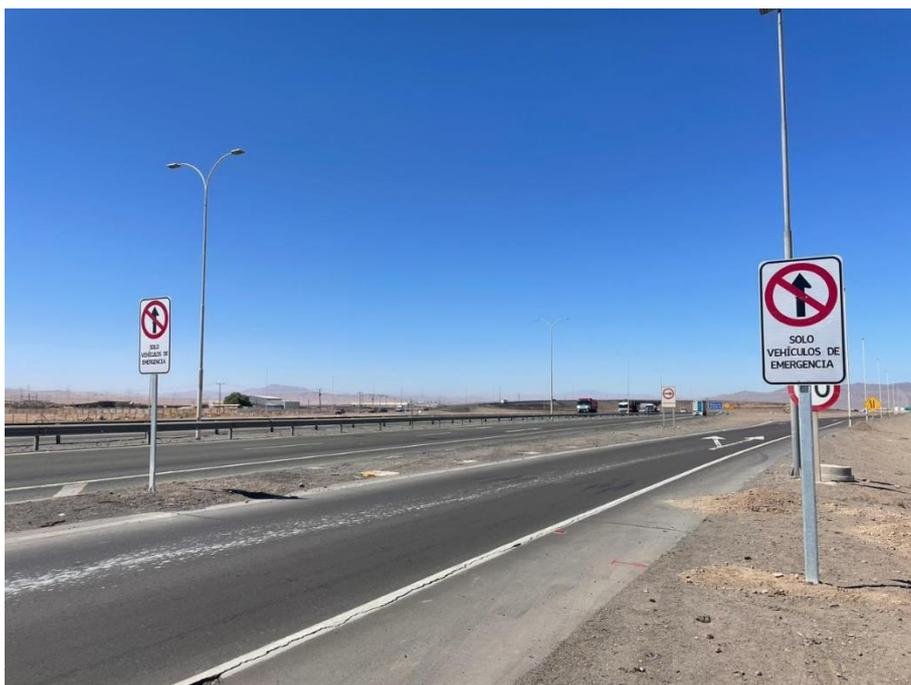
A la fecha, la Sociedad Concesionaria ha instalado 13 señaléticas (Ver Fotos N°1 a N°4) relacionadas con la Resolución MTT N°1.165 en comento; sin embargo, ha debido ejecutar algunas modificaciones, en vista de la rectificación mencionada.

Foto 1 - Acceso norte a Ruta 26 desde Ruta 5.

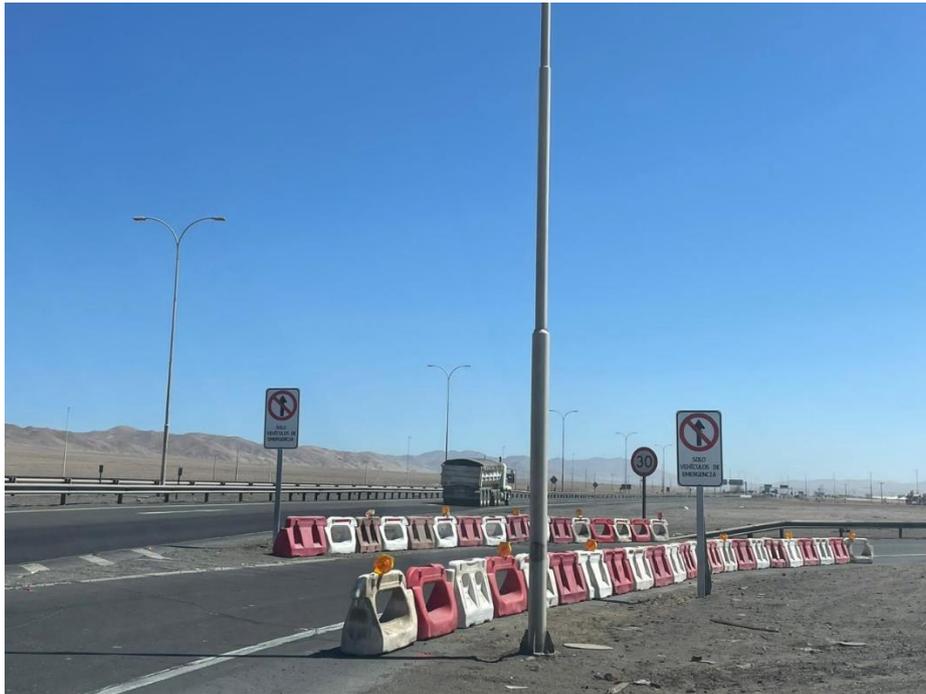
Foto 2 - Acceso sur a Ruta 26 desde Ruta 5

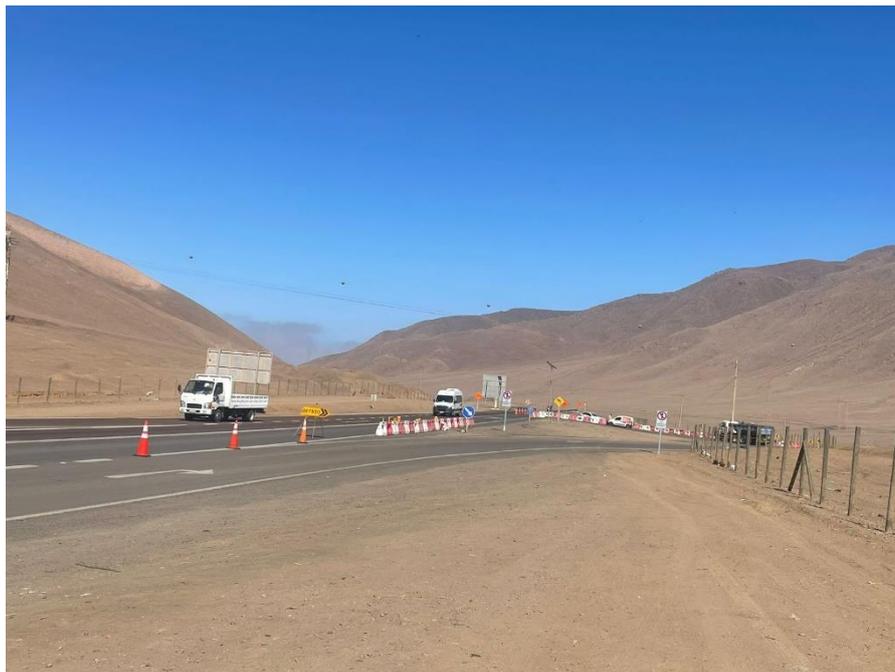
Foto 3 - Acceso a Antofagasta en Ruta 26, km. 5

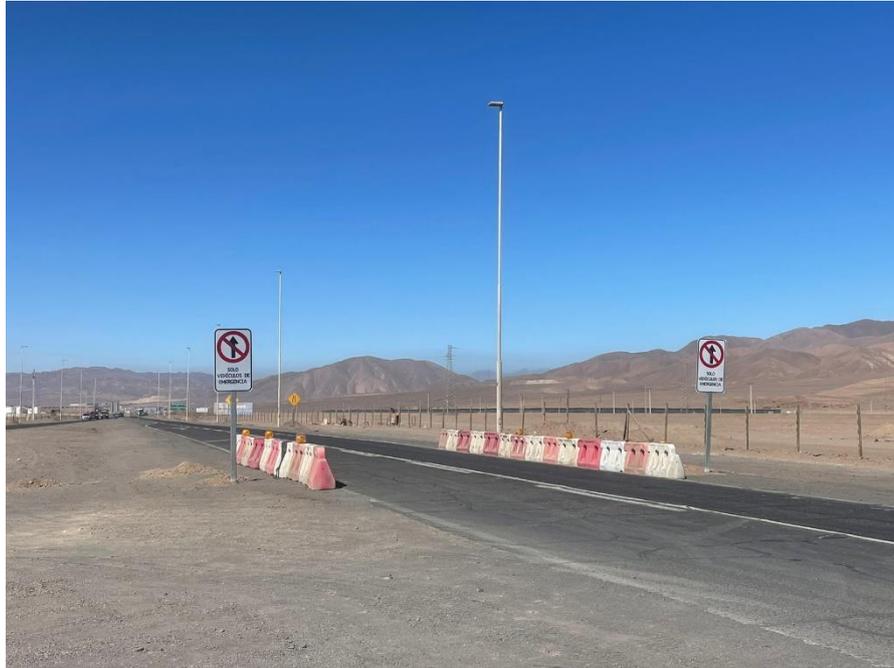
*Foto 4 - Km. 0,4 de Ruta 26, sentido Oriente-Poniente*
