ORD. N° 1743 /

MAT.: SOLICITA ANTECEDENTES EN RELACIÓN CON LOS PROCEDIMIENTOS DE AUTORIZACIÓN DE PLANES DE MANEJO FORESTAL EN REGIONES INDICADAS

En respuesta al Oficio de antecedente, de fecha 18 de junio de 2019, con relación a los procedimientos de autorización de planes de manejo forestal en las regiones de Coquimbo, Valparaíso, Metropolitana de Santiago, del Libertador General Bernardo O'Higgins, Maule, Biobío y La Araucanía, le informo que, 12 proyectos con trámite ante CONAF fueron bonificados en laderas en la zona central durante los últimos 10 años, comprometiendo 564,64 hectáreas de nuevo riego. Se adjunta cuadró con los detalles de los proyectos y sus respectivos antecedentes de solicitudes de Planes de Manejo de CONAF.

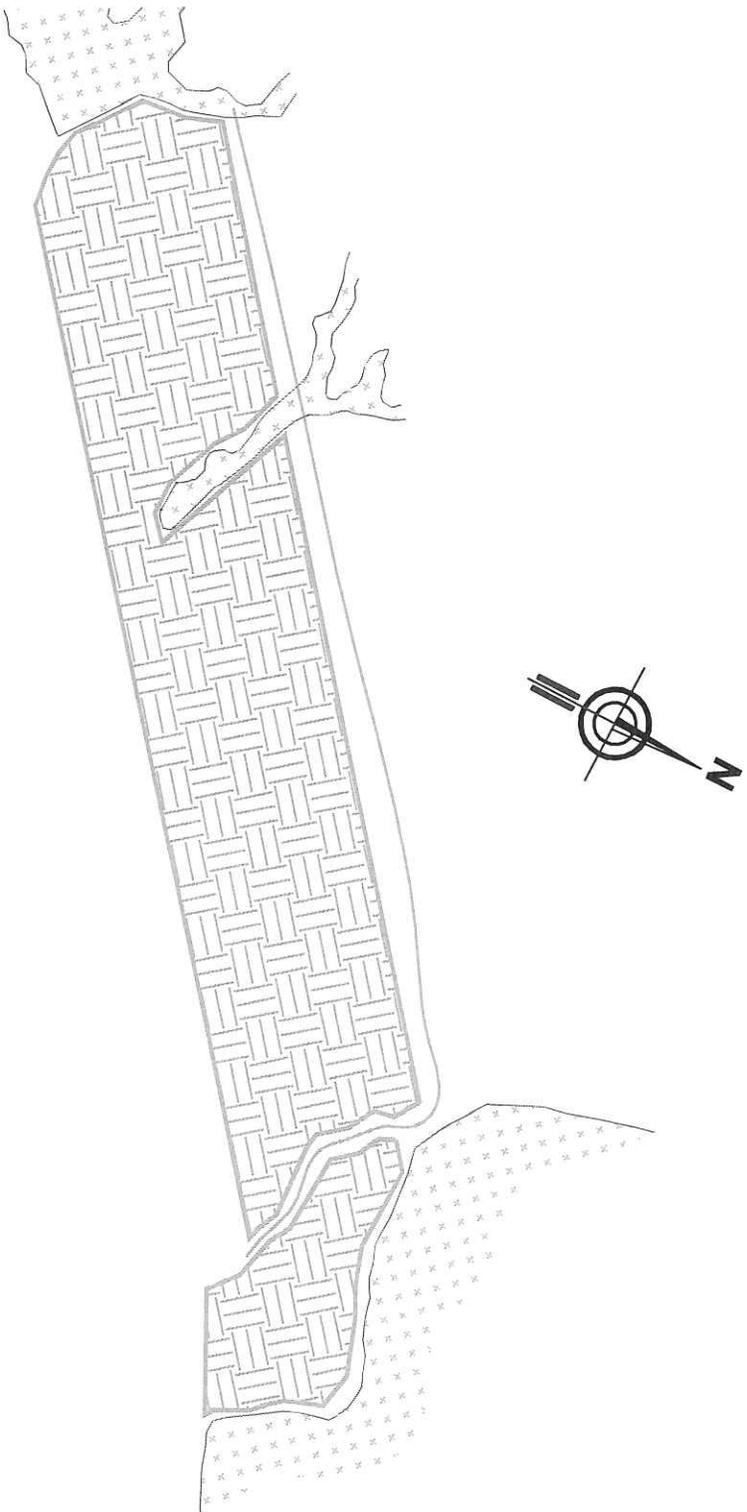
Anexo 8.13.2 Plano Informe de Asimilación

Zanjas de infiltración

También se construirán de zanjas de infiltración y/o canales de desviación, a fin de capturar, almacenar y transportar el agua proveniente de cotas superiores.

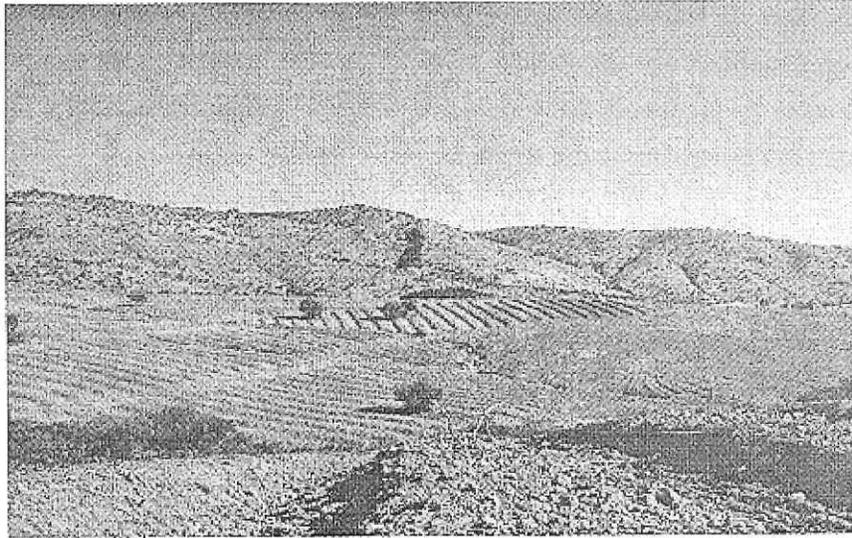
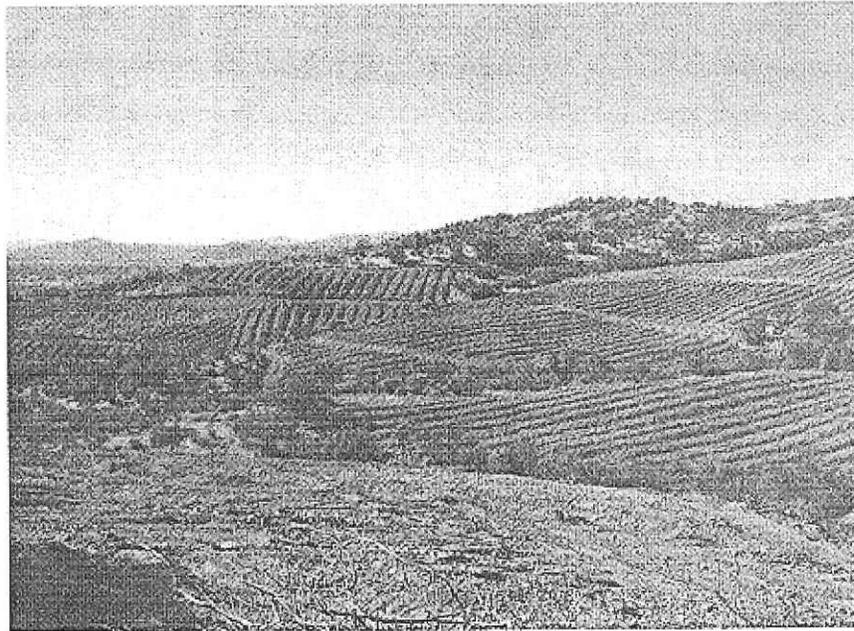
Predio Hijueta sexta El Toco, panorámica sectores con obras de preparación de suelos ubicados en sectores afectados por incendios forestales año 2005 y 2006. Además sectores con relictos de bosque nativo en pie.

a).- Se propone la quema en un sector distinto al solicitado, trasladar los desechos a un sector plano y libre de vegetación, el cual no exponga en riesgo a las personas, al suelo y la vegetación circundante y vegetación existente en las quebradas de protección. Este zanjón es posible de recuperar con vegetación nativa, el fuego causa daño a la estructura y capacidades físico-mecánicas del suelo.

c).- Atendido a lo expuesto en el punto anterior, se recomienda que las áreas cubiertas con bosque nativo y formaciones xerofíticas deben cumplir con la legislación forestal vigente relativa a la Ley N° 20.283.

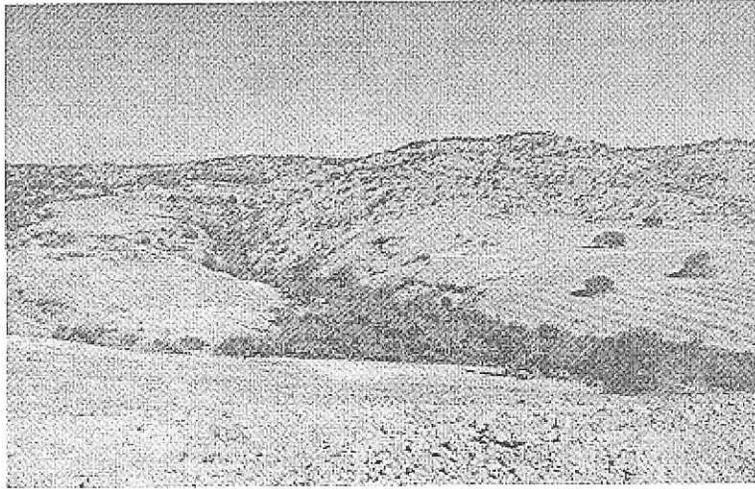
Quebrada permanente con vegetación nativa no afectada totalmente por incendio y recuperada en forma natural.

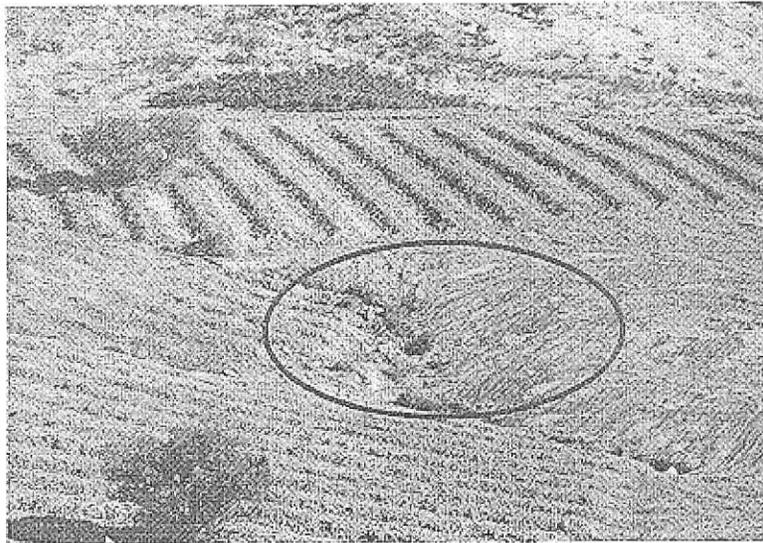
Sector de "zanja" (definición utilizada por empleado a cargo) con desechos de ramas secas de especies nativas, donde se solicita quemar; sector no recomendado para tal efecto por tratarse de quebrada estacional según fiscalizadores CONAF.

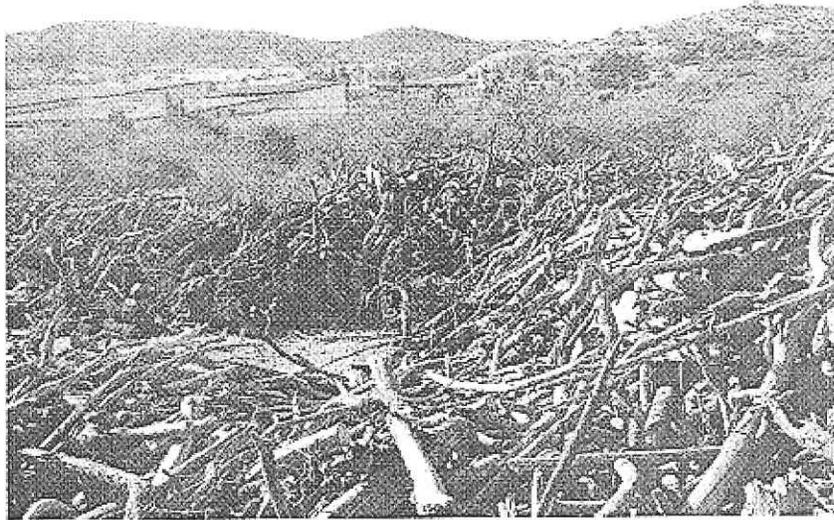
Acopio de troncos y ramas quemadas y secas al interior del predio

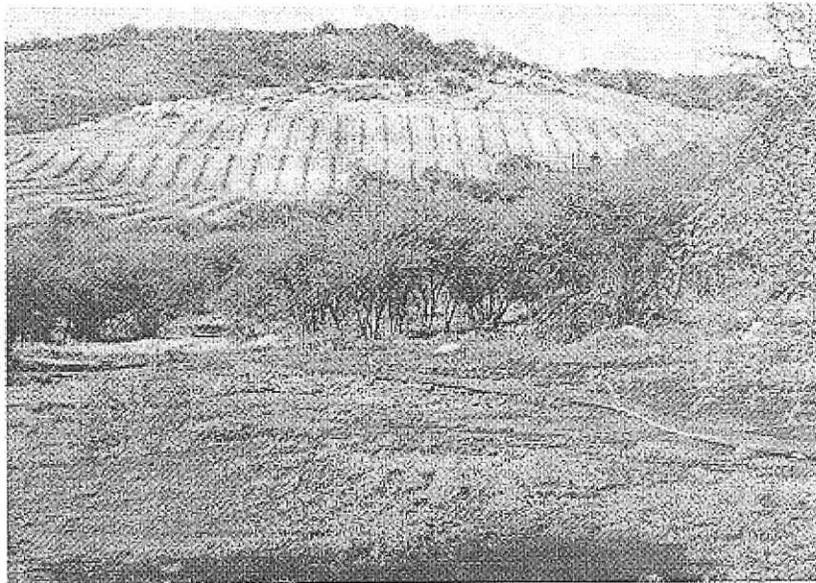
Sector con bosque nativo, no afectado por incendio y el cual se mantiene con riego mediante aspersores a fin de mantener cubierta vegetal (pasto natural) .

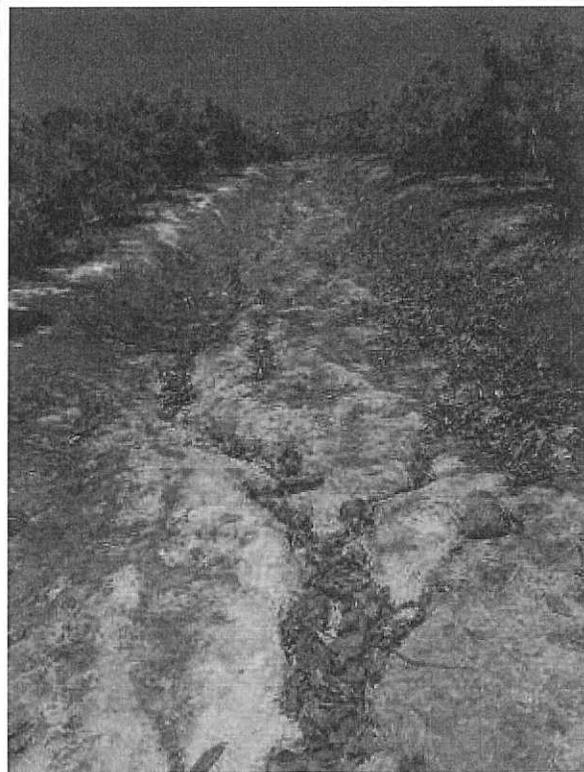
La diferencia de cota entre el punto más bajo y el más alto es de aproximadamente 230 m, lo que genera una topografía de cerro, con sectores de pendiente claramente escarpados. Como consecuencia de lo anterior, el sector se encuentra erosionado con cárcavas activas en algunas áreas, y en el área plantada con platos se observa una incipiente erosión en surcos, que de progresar puede dar origen a cárcavas.

Erosión por surcos en sector plantado.
