PRESENTACIÓN DE LA CGR ANTE LA CEI DE EVENTUALES IRREGULARIDADES EN EL MINISTERIO DE OBRAS PÚBLICAS DE LA REGIÓN DE LA ARAUCANÍA

Lunes 24 de Mayo de 2021

INVE N° 247/2020

Contrato “Conservación de Caminos Básicos Chucauco-Schleyer-Vida Nueva, comuna de Villarica, Provincia de Cautín, Región de la Araucanía”

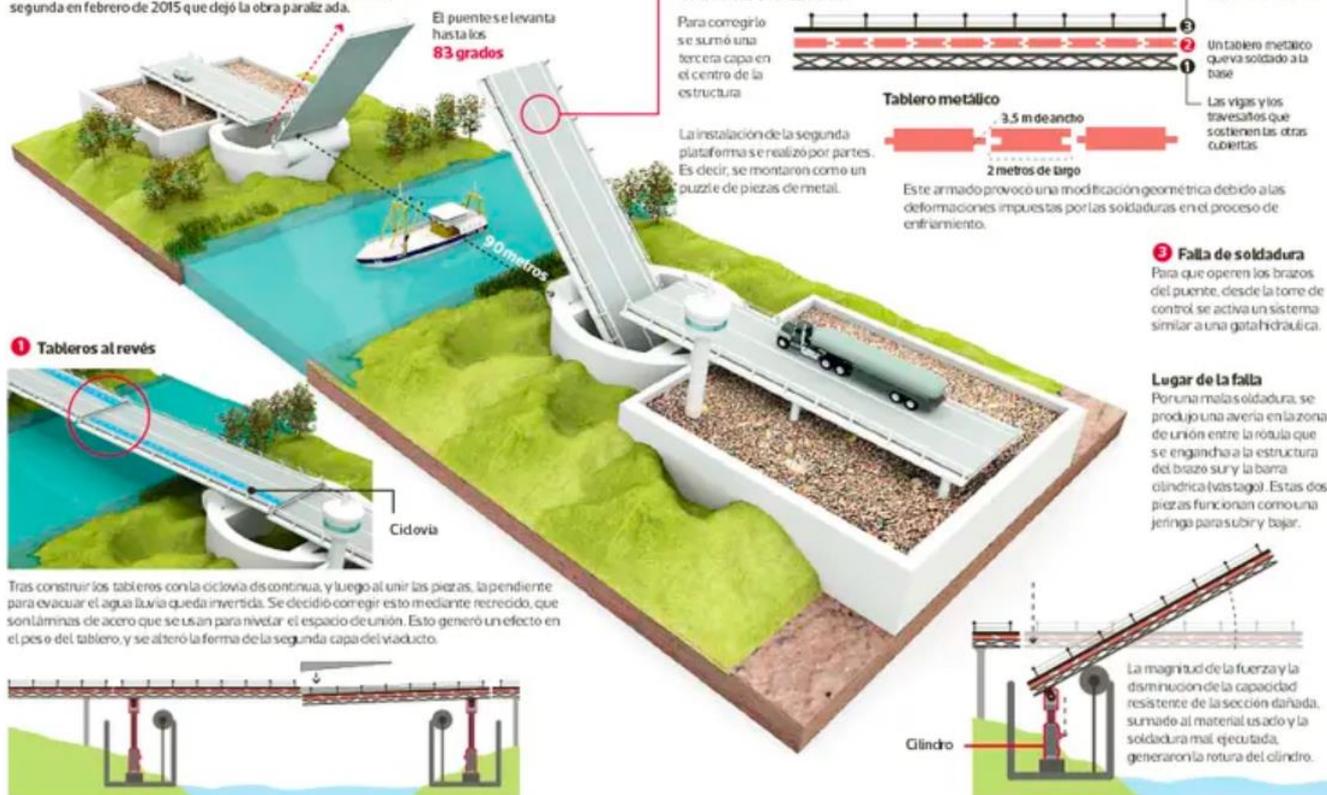
Puente Cau Cau: fallo de tribunal sostiene que errores fueron de diseño y no de construcción

Desde que se inició la obra en 2011 se han detectado tres fallas, una en los tableros y dos en el sistema de levante; acerca de estas últimas, la primera fue en mayo de 2014 por un error de "calibración" en la rótula, y la segunda en febrero de 2015 que dejó la obra paralizada.

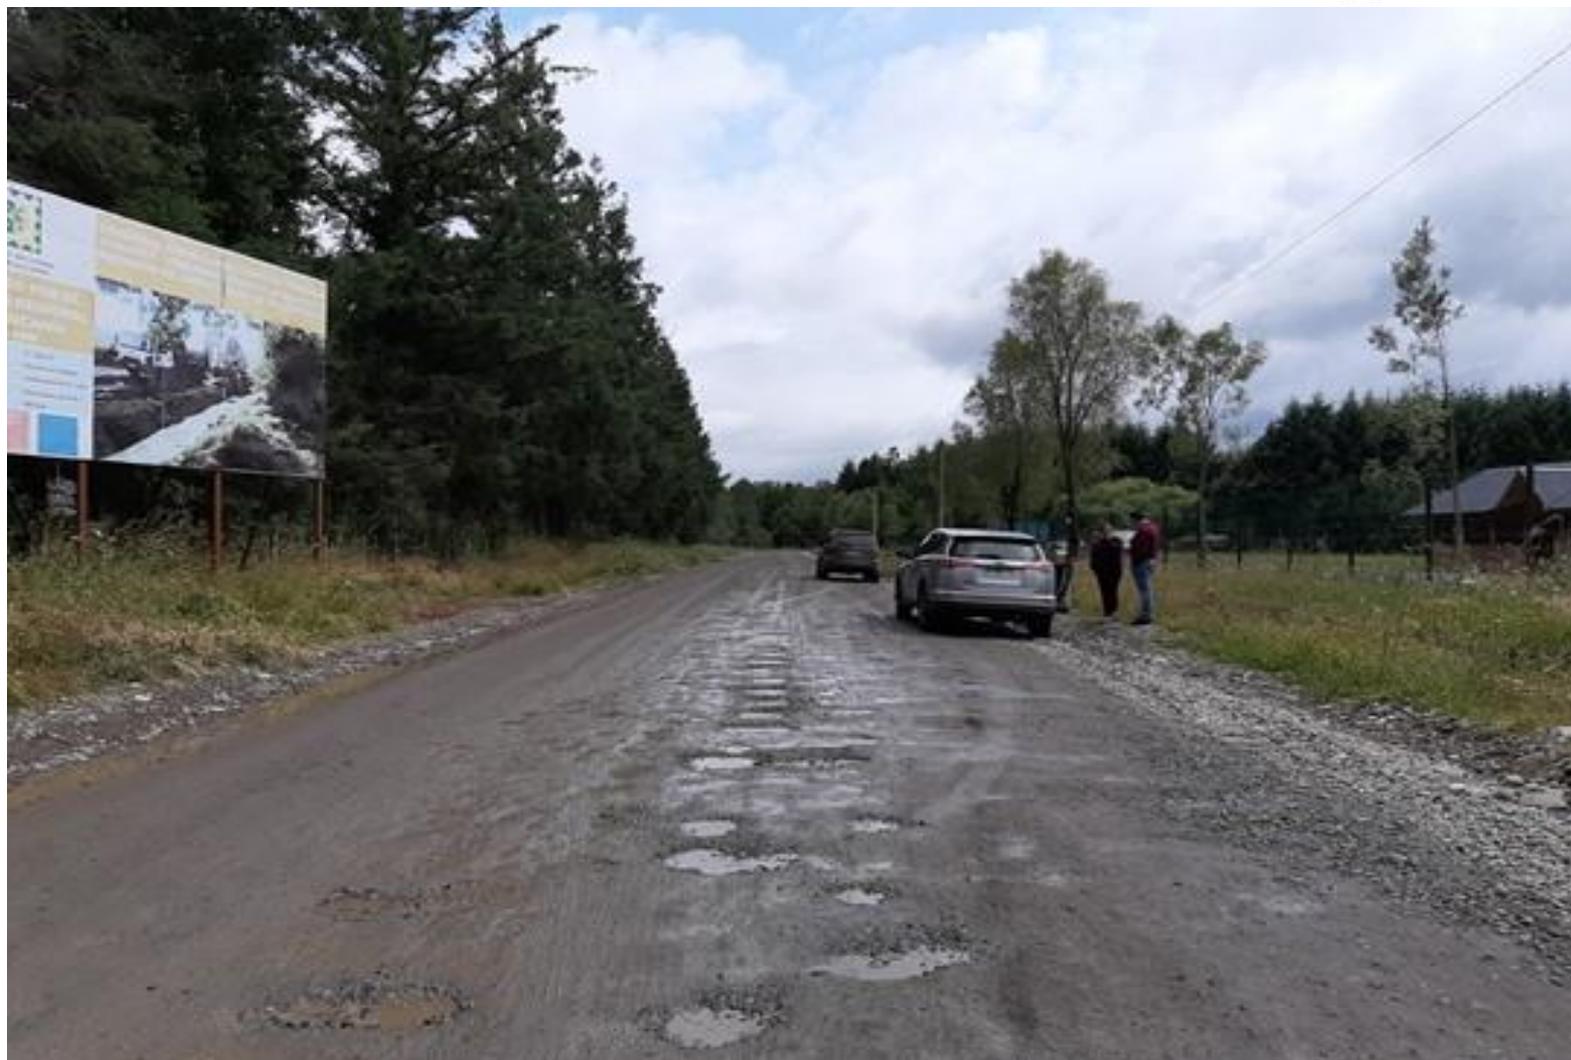
Camino N° 1

- Se advierte a partir de la revisión efectuada a los planos de topografía, cotas de terreno y rasante proyectada, que el proyecto original ya consideraba el levante de rasante y solución para los problemas de anegamiento.
- Lo anterior, deja de manifiesto que el fundamento de la modificación de la obra no era correcto, y evidencia que el GORE no revisó los antecedentes contenidos en el proyecto original ni en la modificación.
- Respecto del camino N° 1, no existe anotación de anegamiento, por lo que no se justifica la necesidad de levantar la rasante de dicha vía.
- Respecto del camino N° 2, el proyecto original contempló una solución para los problemas de anegamiento que se generaban a la fecha de elaboración del proyecto, constatándose que hubo un cambio en la situación actual.

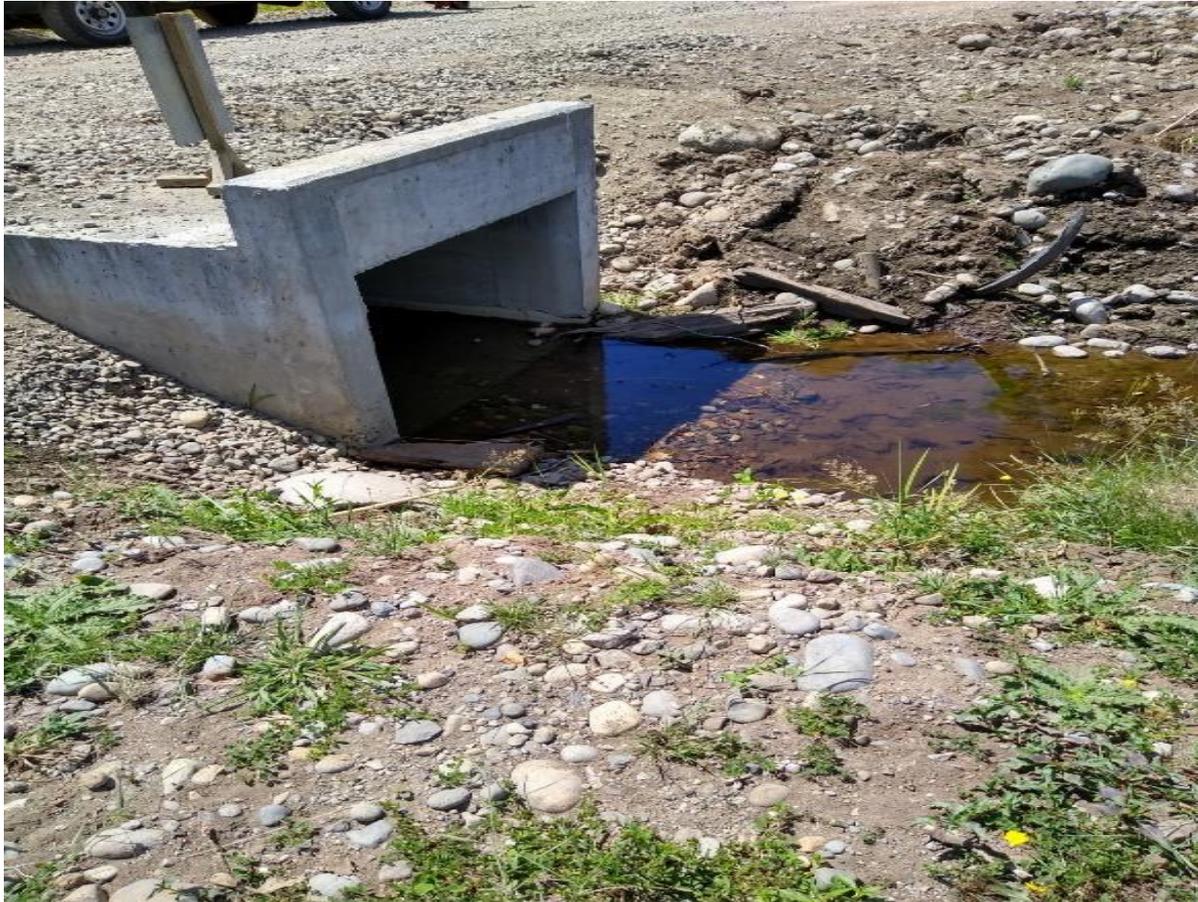
Camino N° 2

Cajón de hormigón armado incorporado en la modificación de obras.

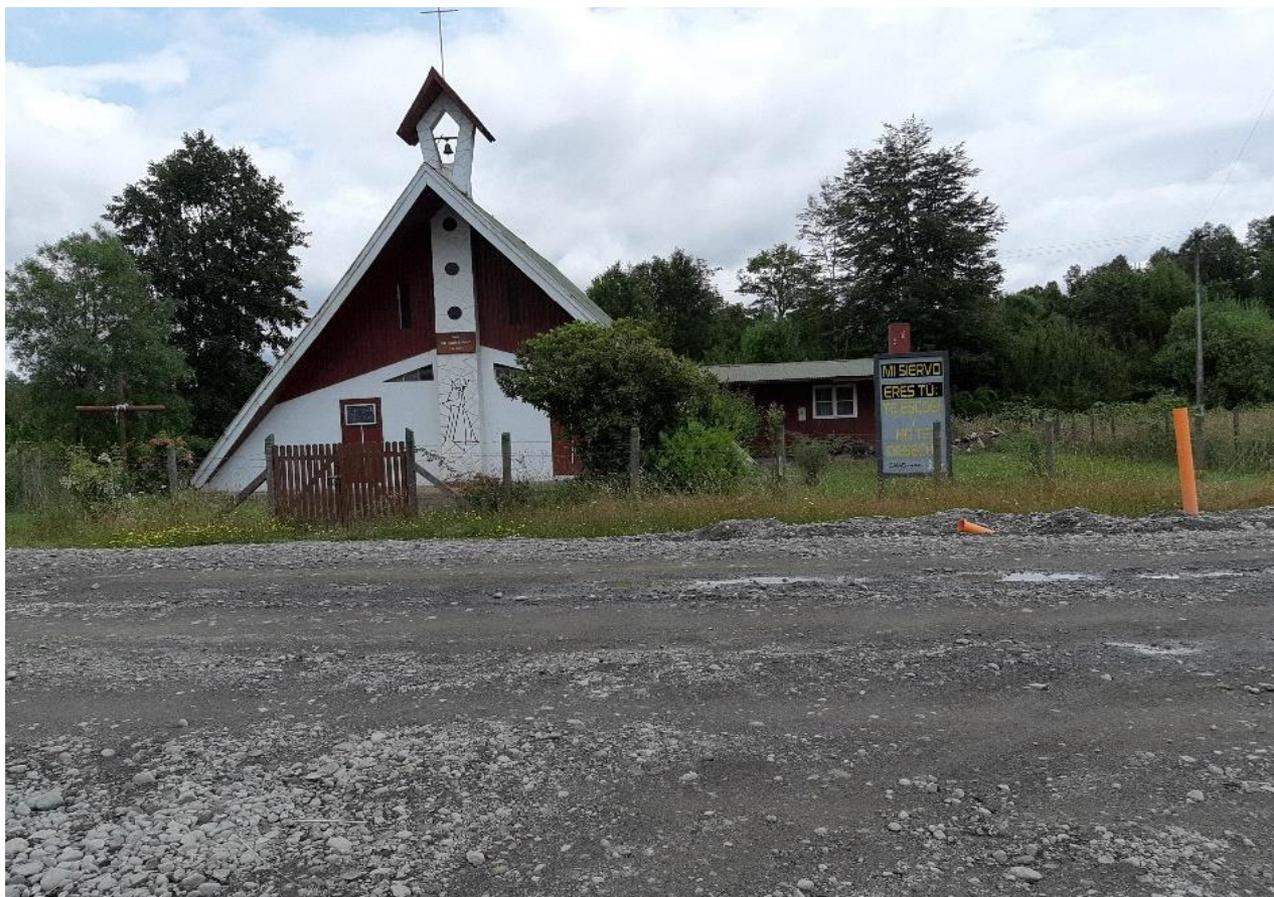
Se sube rasante sin dejar acceso a sitios.
