DIRECCIÓN GENERAL DE AGUAS

Caso Perfeccionamiento sector Matancilla

Comisión Investigadora Cámara de Diputadas y Diputados

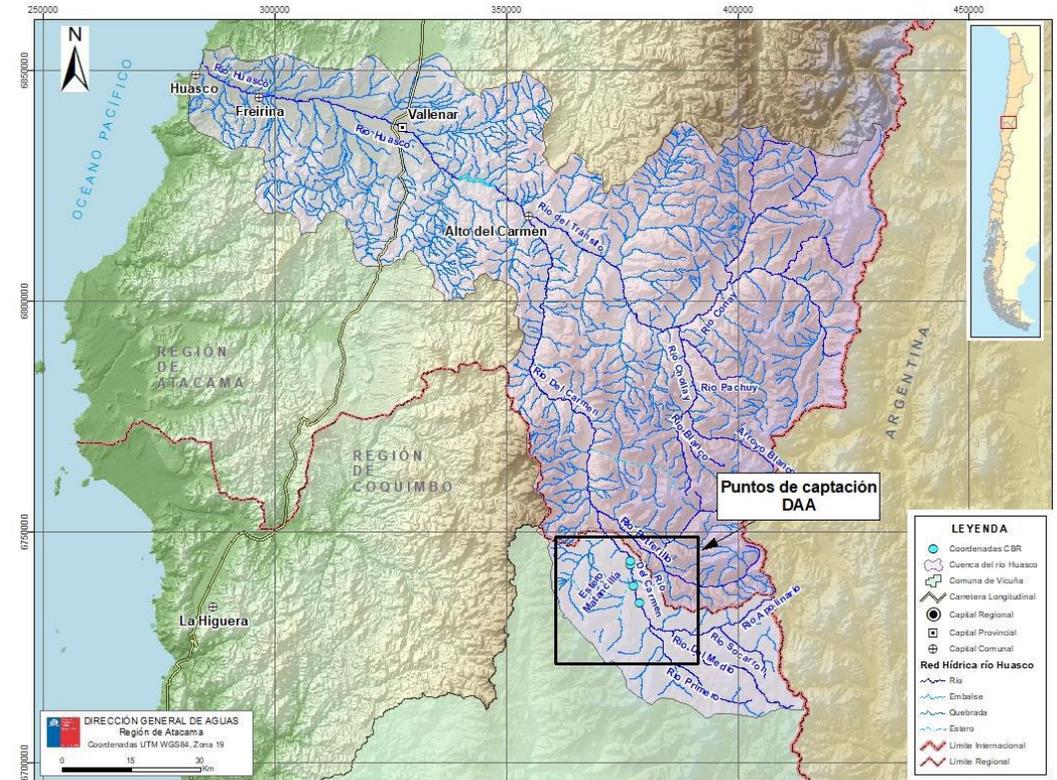
Sobre la ubicación referencial de los derechos de aprovechamientos, cabe señalar que, el Estero Matancilla es uno de los afluentes de la subcuenca del río El Carmen, a el cual nace de la confluencia de los ríos Sancarrón y Primero, en las altas cumbres de la Cordillera de los Andes, para luego recibir el aporte del Estero Matancilla, ubicado a aproximadamente 10 kilómetros aguas abajo de la confluencia indicada.

En consecuencia, los derechos de aprovechamientos de agua constituidos en la subcuenca del río El Carmen, en el punto denominado “Matancilla”, están dentro de la jurisdicción de la Junta de Vigilancia del Río Huasco.

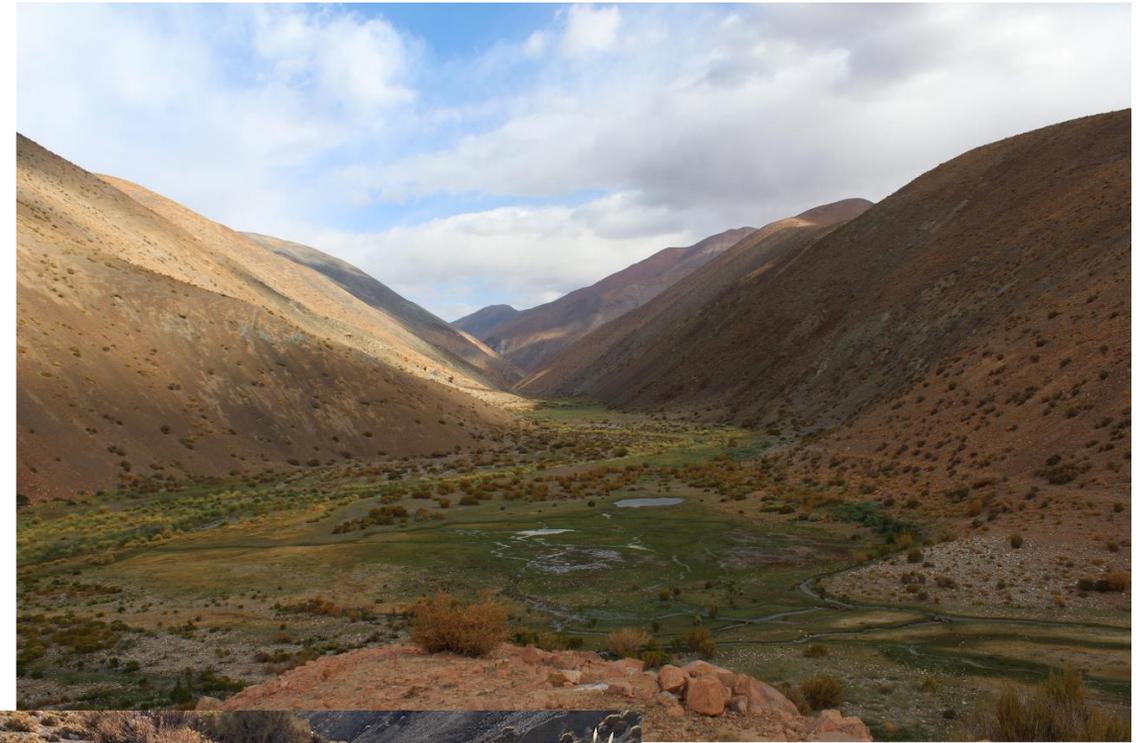
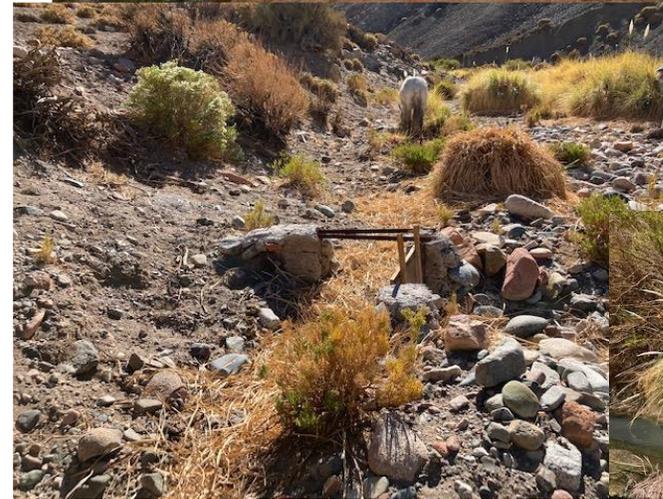
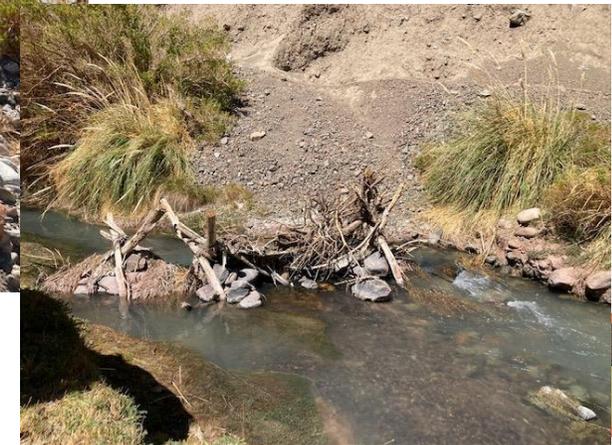
Inspección DGA

- No existe evidencia alguna de que se estén ejerciendo los derechos de aprovechamiento de aguas superficiales constituidos en el sector de “Matancilla”. Lo anterior, justificado por la existencia de obras deshabilitadas y no operativas que permitan captar y conducir los flujos de aguas desde el cauce natural río El Carmen.

- No se constató la existencia de cultivos agrícolas, ni de forraje para alimentar el ganado.
- Se observó la existencia de precarias obras no operativas, asociadas a los canales *Matancilla Primero*, *Matancilla Segundo* y *Tapado Sur*, que corresponden a obras temporales consistentes en *Patás de cabra*, que producto de la diferencia de nivel entre la superficie del cauce y el punto de conducción no son capaces de captar flujos de aguas.

- Se observaron vestigios de obras para la conducción de las aguas, asociadas a los canales *Matancilla Primero*, *Matancilla Segundo* y *Tapado Sur*, consistentes en huellas de canales dispuestos en terreno natural, de materialidad de tierra y piedras, que por sus características no permiten el transporte del recurso hídrico.

- Se constató que en el punto denominado *Canal Tapado Norte*, no existen obras para captar flujos de agua ni tampoco para la conducción del recurso hídrico.

- El caudal máximo medido, es 420 L/s el mayor volumen de agua registrado en el punto de inspección denominado “Aforo río El Carmen (aguas abajo de confluencia con Estero Matancilla)”.

- Se comprobó el desarrollo de vegas y bofedales de alto valor ecosistémico
