INFORME TÉCNICO
Dirección General de Aguas
Región de Atacama

N°04/2022
SSD N°15951601

Visita inspectiva sector
Precordillerano "Matancilla",
Subcuenca río El Carmen.

10 de mayo de 2022

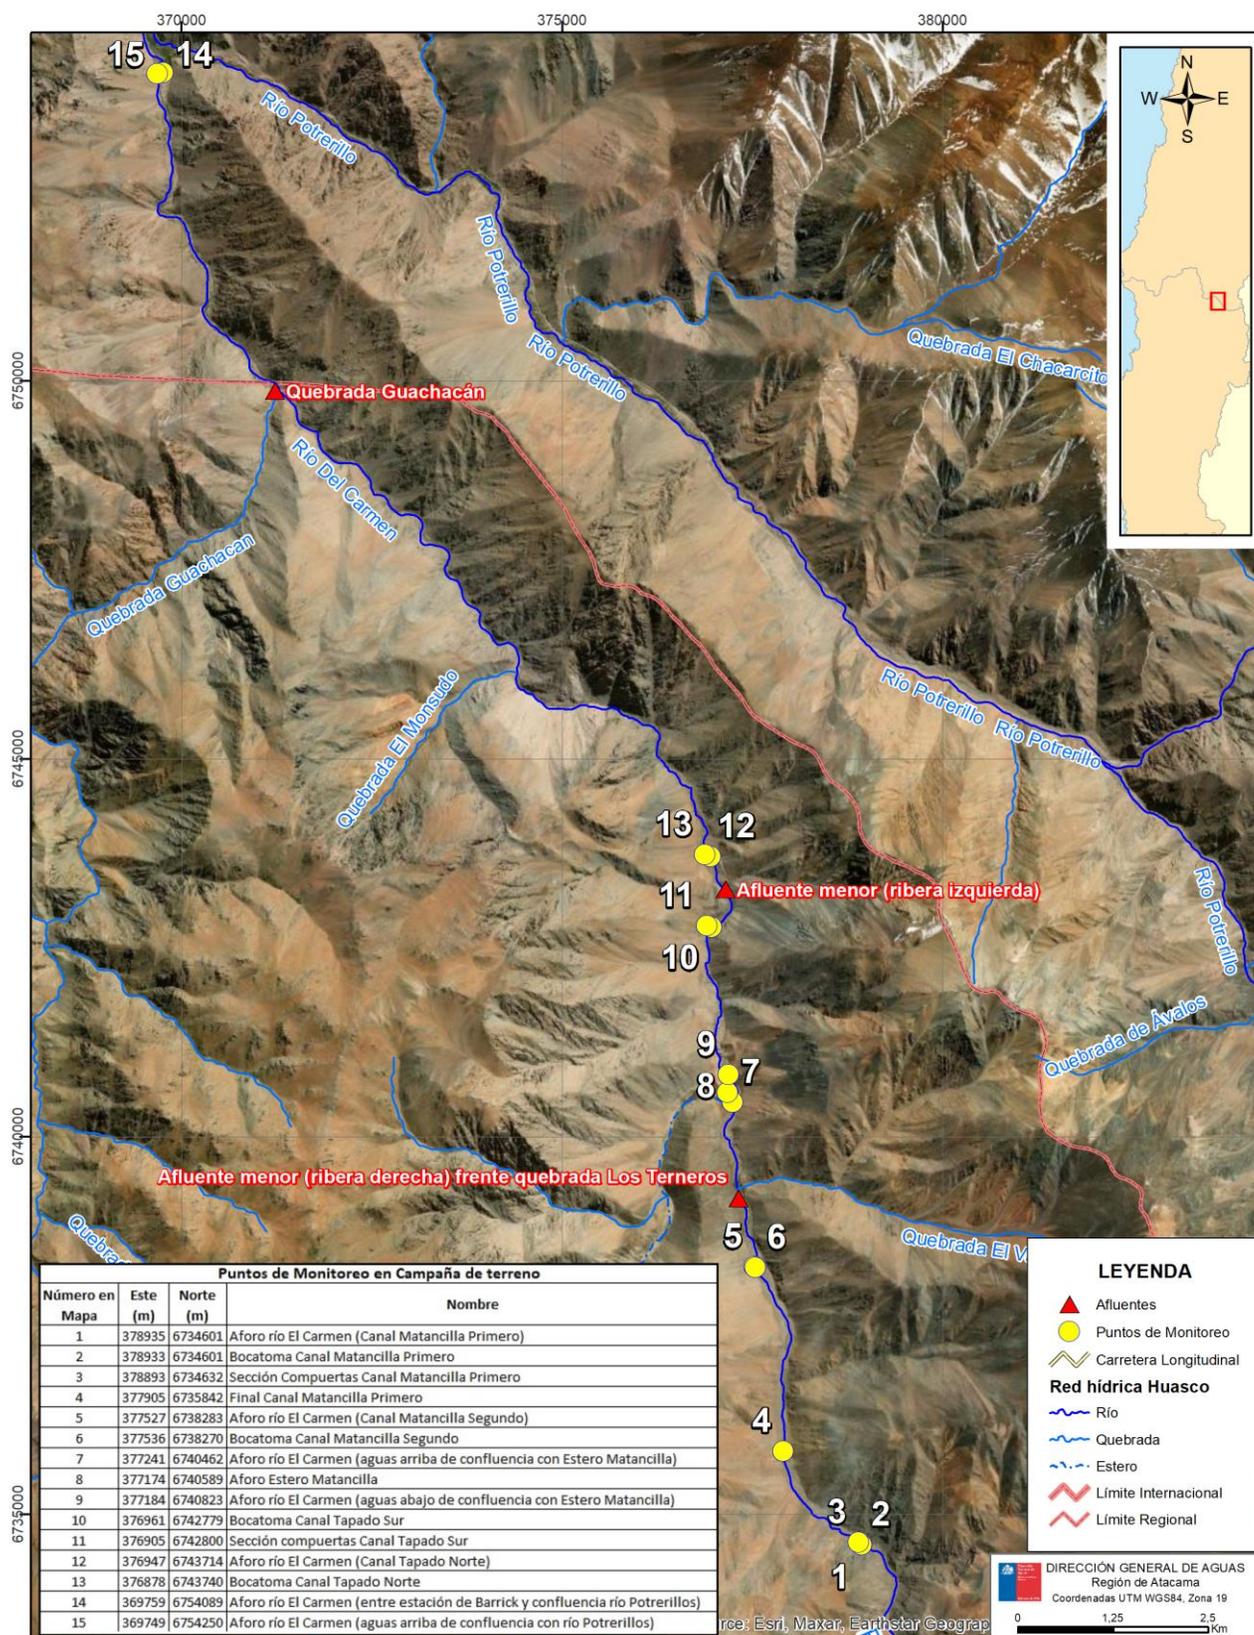
Figura N°3. Ubicación de los puntos de inspección.

En la Figura N°3 se muestra la ubicación de cada uno de los puntos de inspección.

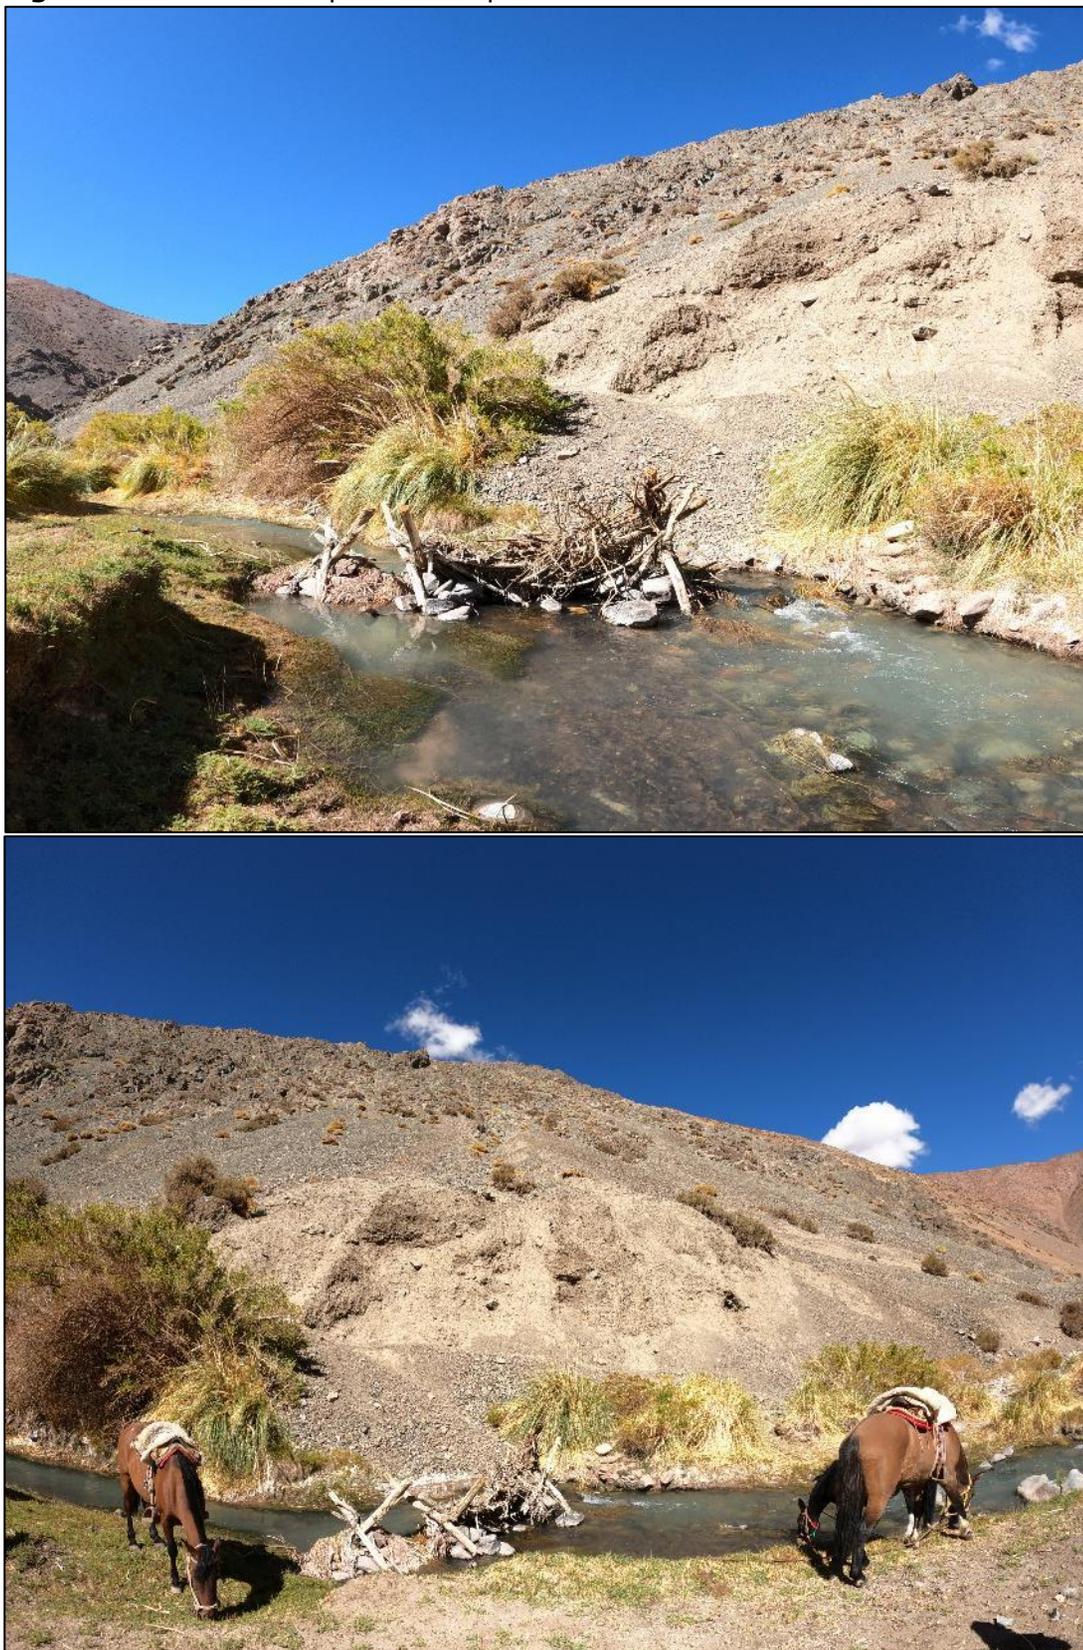
Se constató por parte de este Servicio, que existe una precaria obra de captación temporal no operativa, que consiste en una *Pata de cabra*, la cual se encuentra a mayor altura que el nivel del río en aproximadamente 1 metro de diferencia en cota, por lo que no capta flujos de agua. La ubicación referencial de dicha obra figura en coordenadas UTM Norte: 6.734.601 metros y Este: 378.933 metros, según Datum WGS 1984, Huso 19S. En las Figuras N°4 y N°5 se presenta la obra de captación temporal no operativa.

Figura N°4. Obra de captación temporal *Canal Matancilla Primero*.

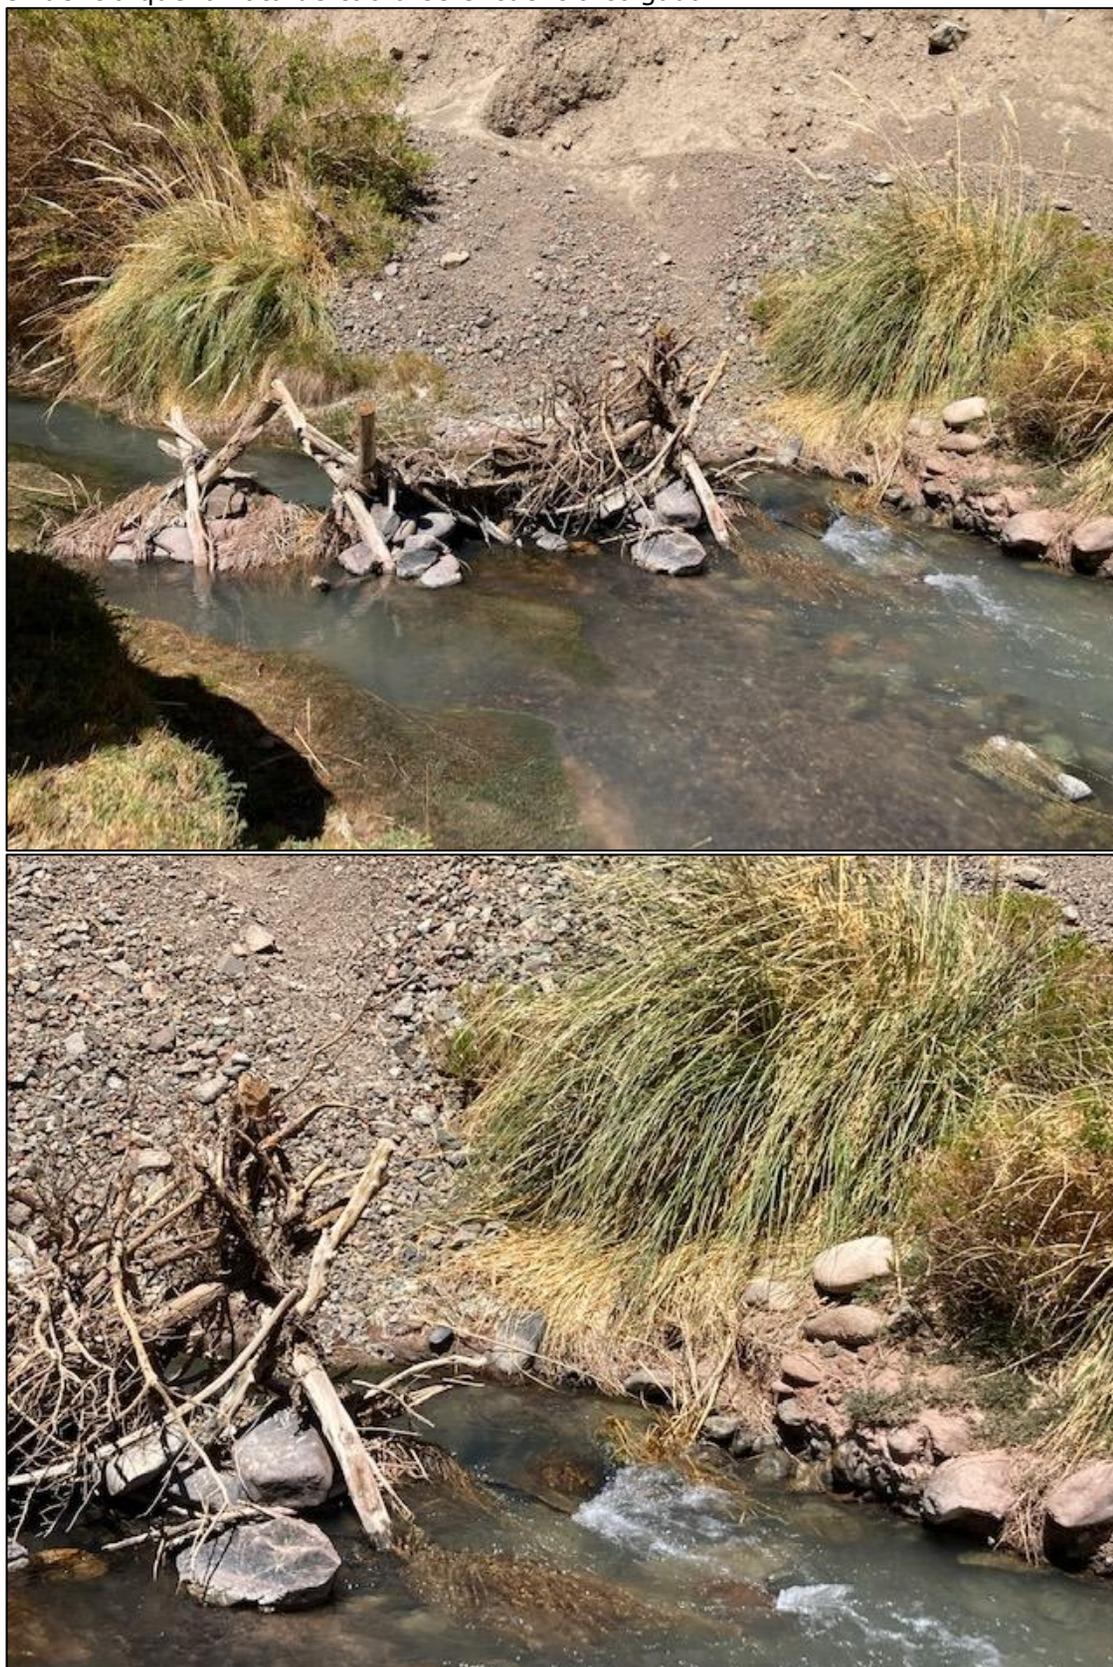
Figura N°5. Obra de captación temporal *Canal Matancilla Primero*, donde se evidencia que la *Pata de cabra* se encuentra colgada.

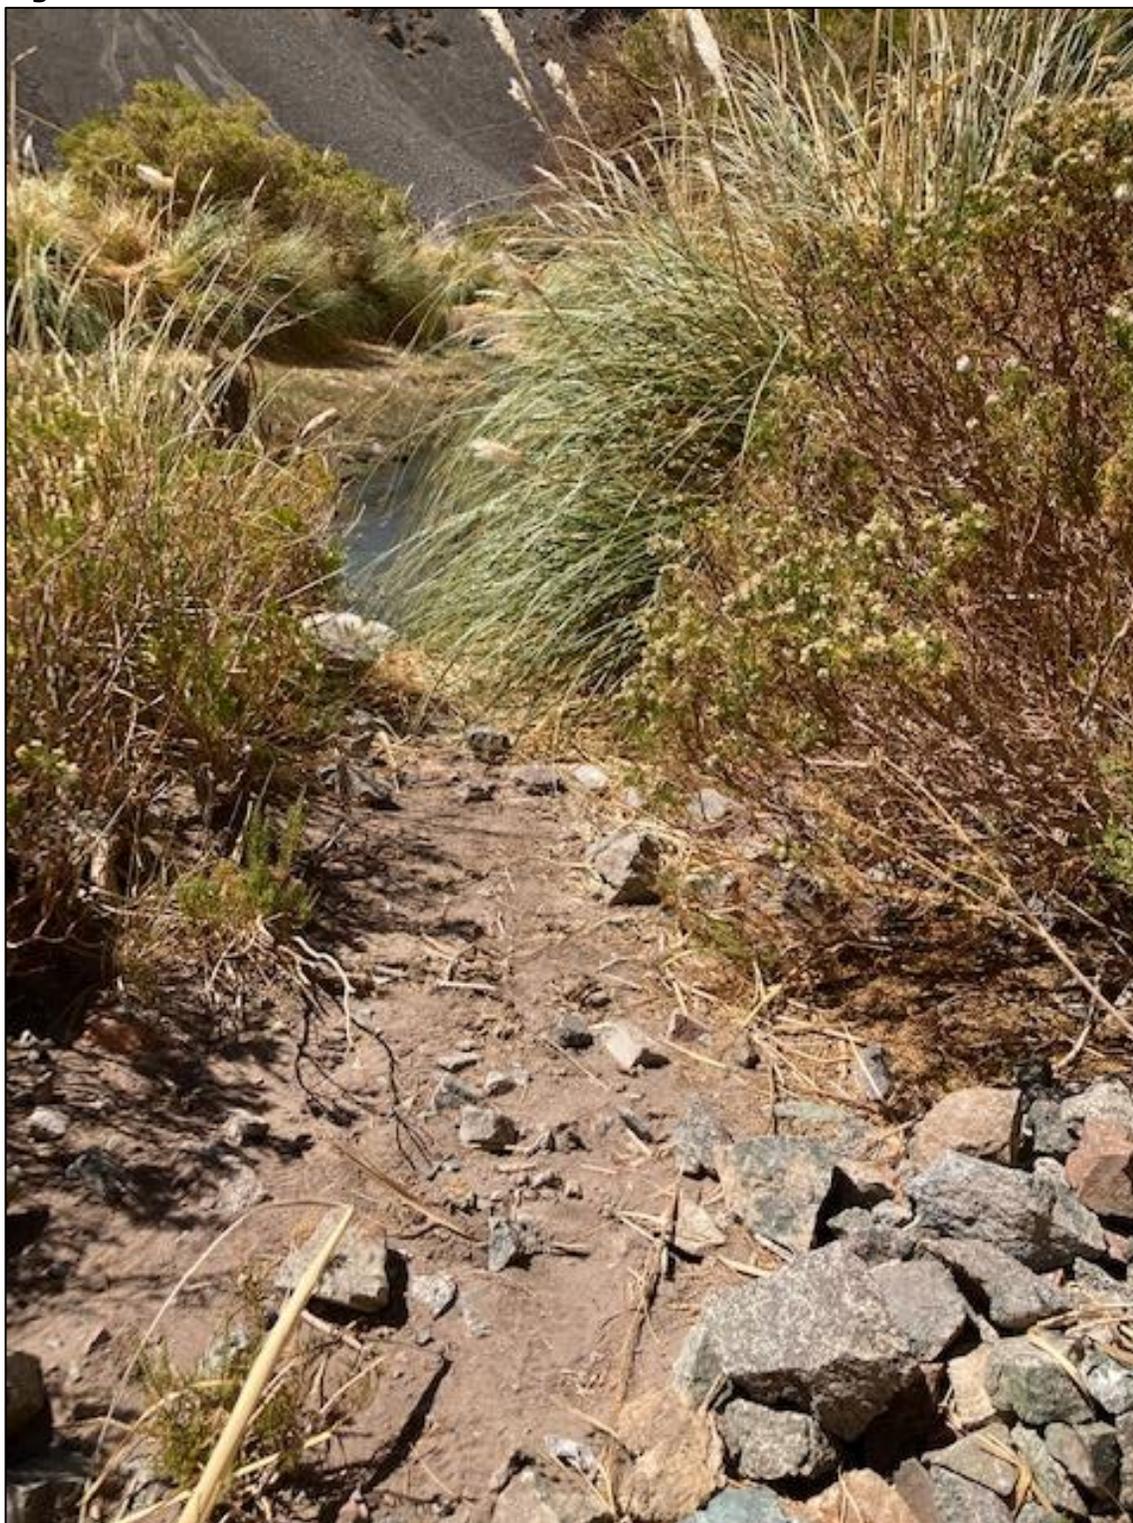
Durante la inspección se observó la existencia de vestigios de obras de regulación para la conducción de las aguas (sección compuertas; Tabla N°3). Respecto de la obra de conducción, se observó únicamente vestigios de un canal en terreno natural que se encuentra deshabilitado, confeccionado con bolones dispuestos en los contornos sin ningún tipo de cohesión permanente, a su vez, la sección de conducción esta superpuesta sobre el terreno y no excavada en él.

En las Figuras N°6, N°7 y N°8 se pueden apreciar cada una de las secciones de canal señaladas en la Tabla N°3.

Figura N°6. Inicio del *Canal Matancilla Primero*.

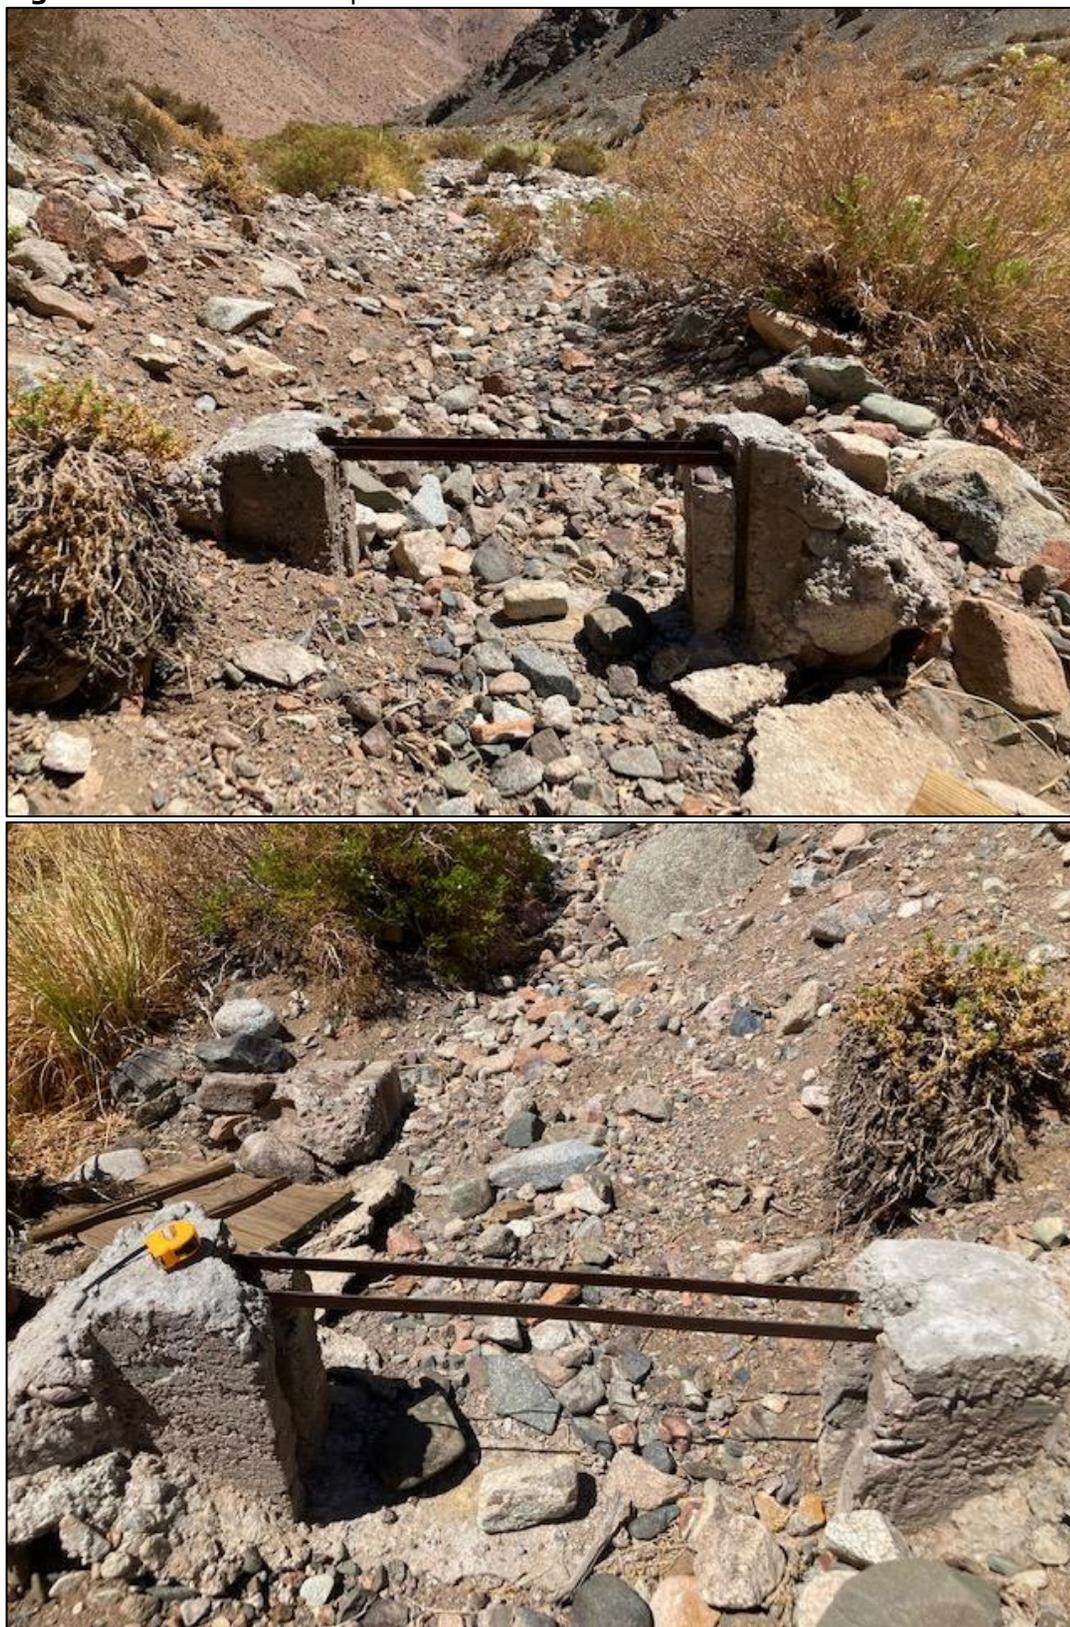
Figura N°7. Sección compuertas *Canal Matancilla Primero.*

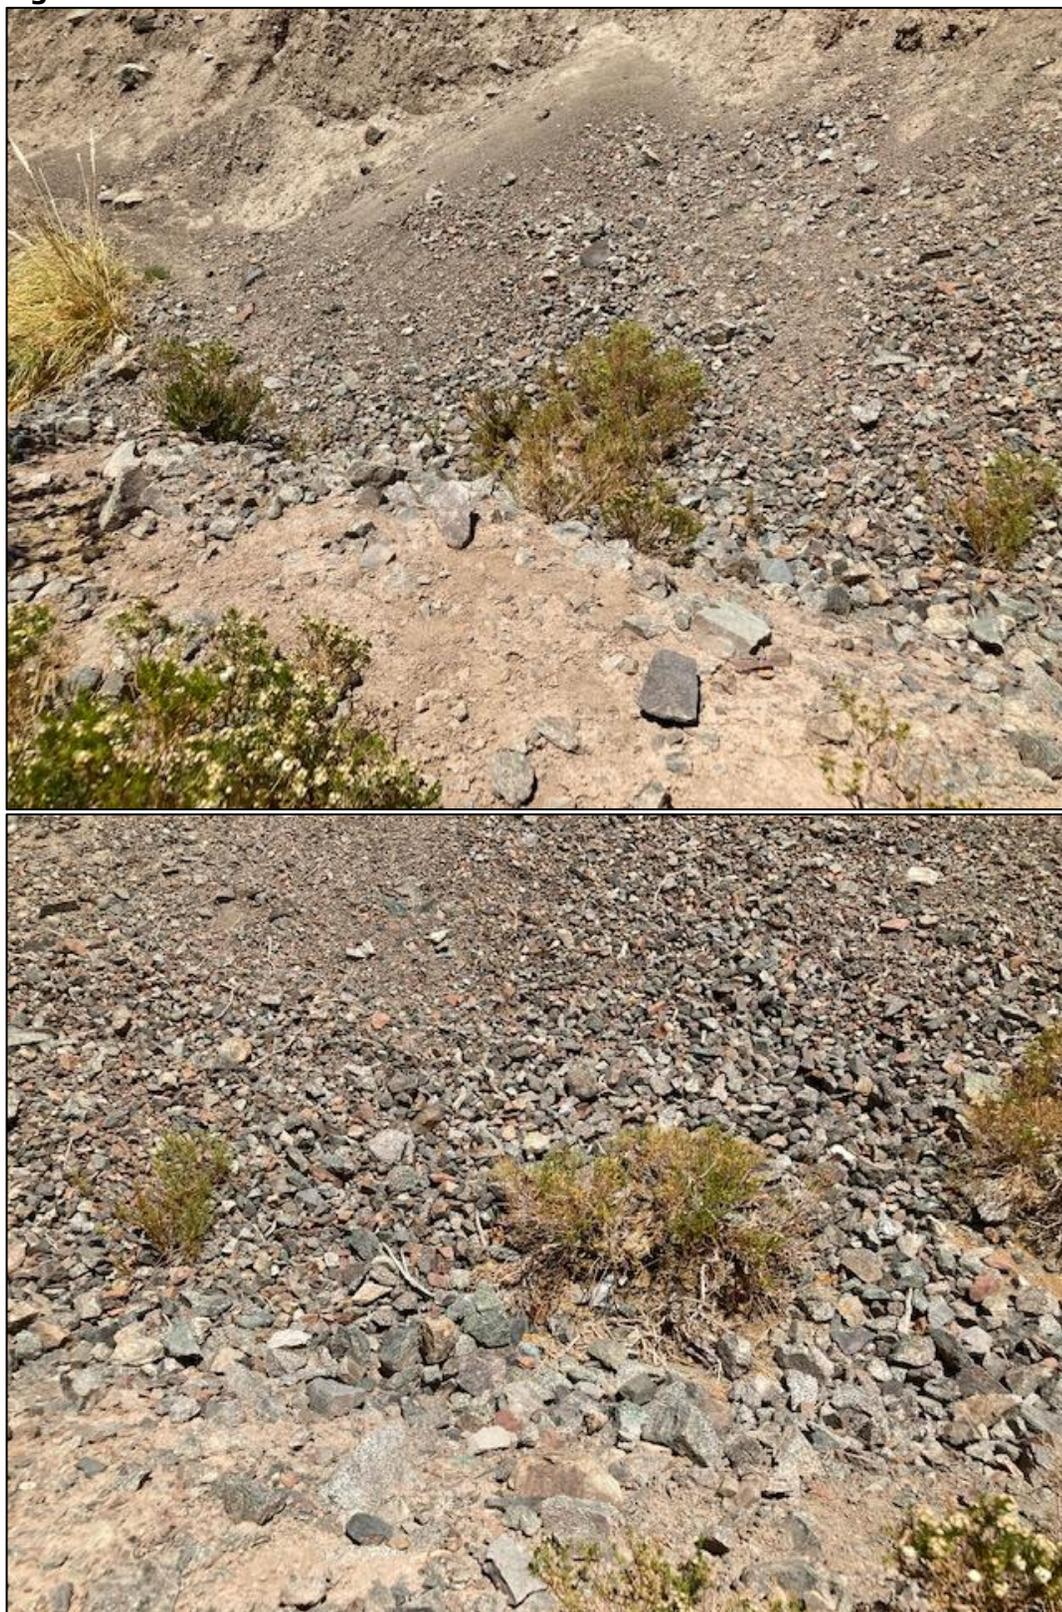
Además, se verificó que varias secciones del trazado del canal se encuentran a una altura superior respecto al espejo de agua del río El Carmen, y sumado a que la bocatoma se encuentra a una diferencia de nivel de aproximadamente un metro con el río, resulta imposible que el agua fluya gravitacionalmente por el denominado *Canal Matancilla Primero*. Además, en los vestigios correspondientes a la obra de conducción, se observaron 3 puntos en el trazado del canal con diferentes dimensiones de sección, indicados en la Tabla N°3.

Sin perjuicio a lo señalado precedentemente, y aun cuando se observó un precario estado de lo que correspondería a la obra de conducción inspeccionada, se determinó su capacidad máxima de porteo considerando las medidas asociadas a la sección de las compuertas, esto es una profundidad estimada de 0,44 metros con un ancho de 0,84 metros. Así, por medio

Figura N°8. Sección final del *Canal Matancilla Primero*.

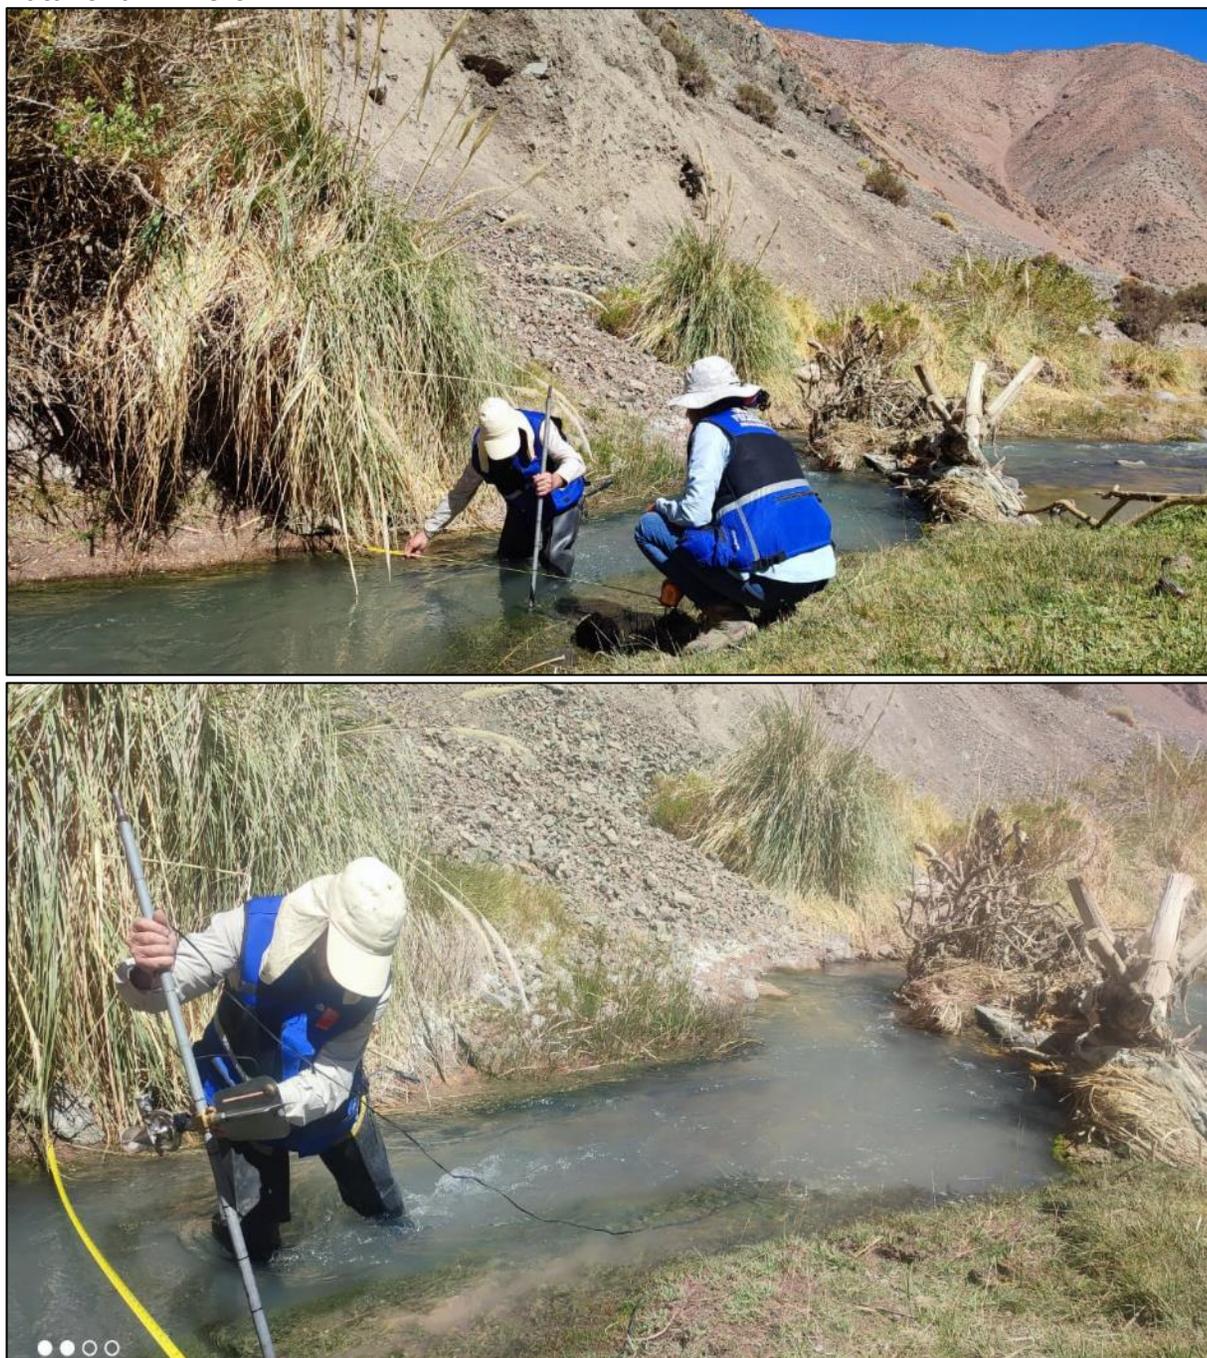
En el sector del Canal Matancilla Primero se realizó una prueba de aforo volumétrico en el cauce del río El Carmen, a unos 3 metros aproximadamente aguas arriba de la obra de captación temporal Pata de cabra, en coordenadas UTM Norte: 6.734.601 metros y Este: 378.935 metros, según Datum WGS 1984, Huso 19S. Los resultados obtenidos indican un caudal del orden a los 290 L/s (Ver Figura N°9).

Figura N°9. Aforo río El Carmen, aguas arriba de captación temporal del *Canal Matancilla Primero*.

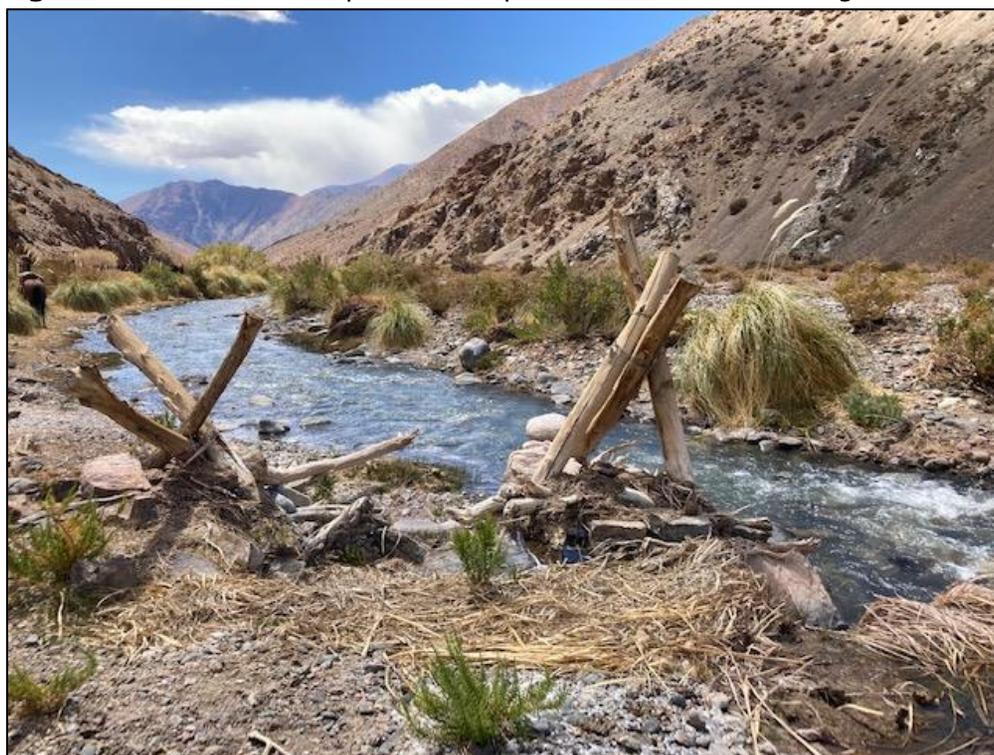
Se constató la existencia de una precaria obra de captación temporal no operativa, consistente en una *Pata de cabra*, la obra indicada se encuentra a mayor altura que el nivel del río El Carmen, razón por la que no capta flujos de agua. La ubicación referencial de la obra de captación figura en coordenadas UTM Norte: 6.738.270 metros y Este: 377.536 metros, según Datum WGS 1984, Huso 19S, y en la Figura N°10 se exponen las características de la obra de captación del *Canal Matancilla Segundo*.

Figura N°10. Obra de captación temporal *Canal Matancilla Segundo*.

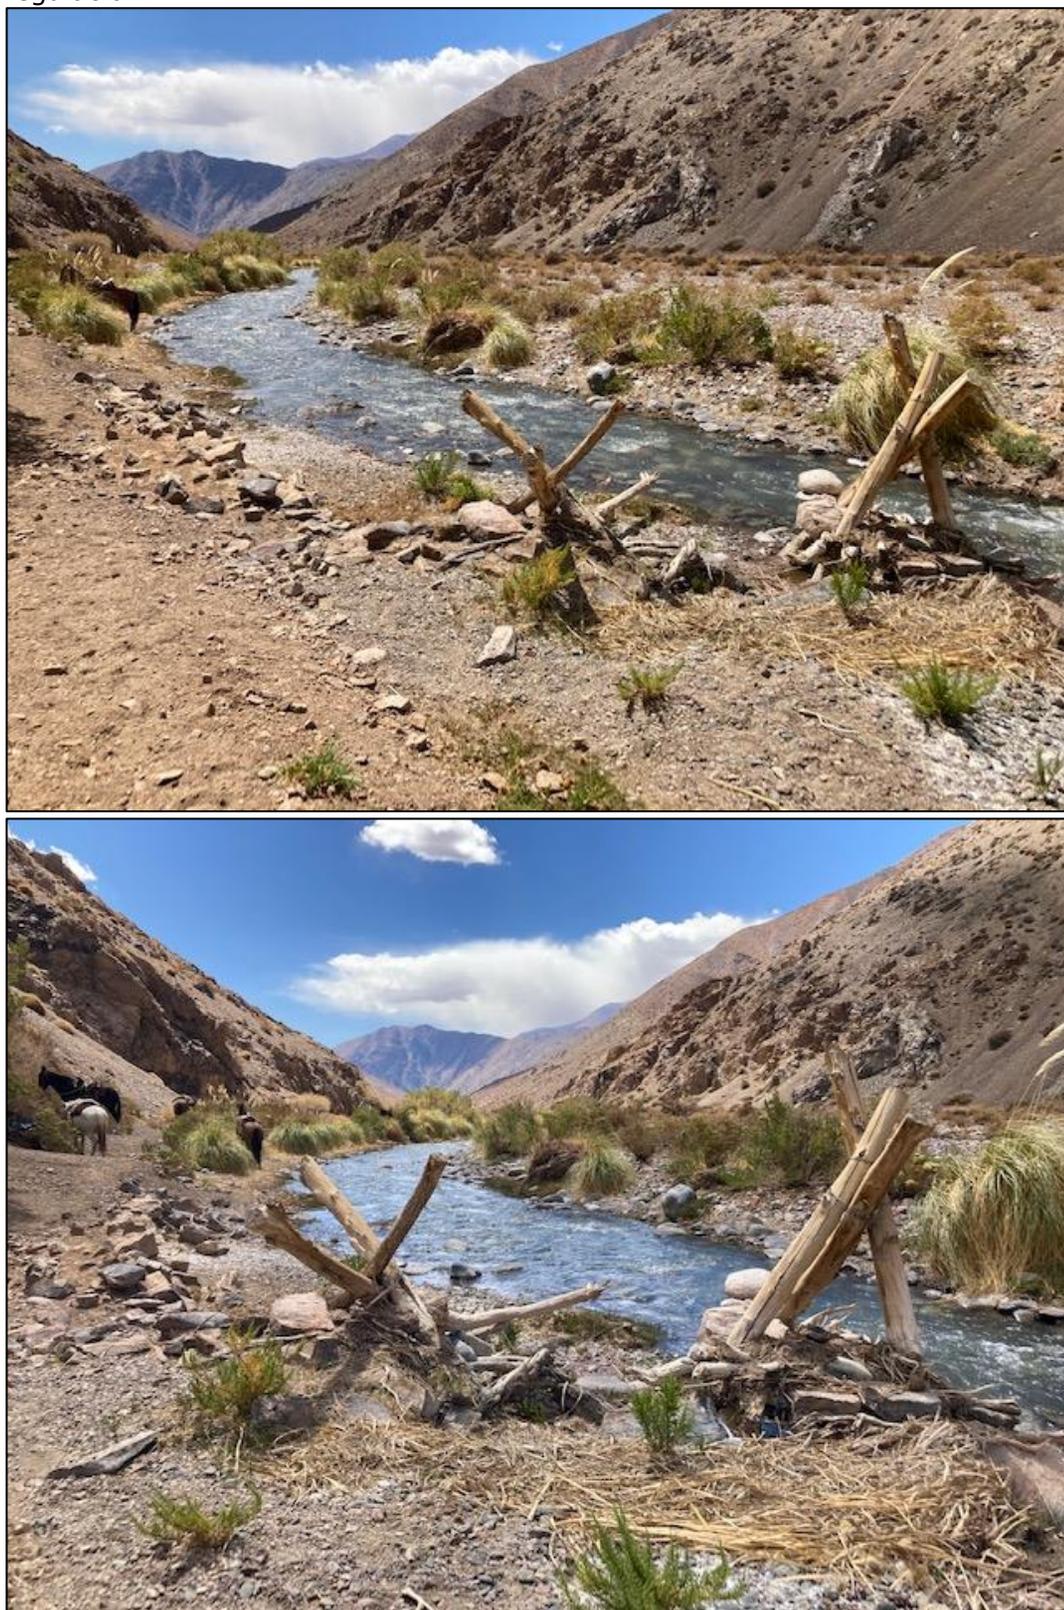
Por otra parte, durante la inspección no se encontraron vestigios de obras de regulación ni conducción, ya sea el trazado de un canal o compuertas de entrega y descarga. Dado lo anterior, no se pudo determinar la capacidad máxima de porteo ante la inexistencia de la obra de conducción de agua denominada *Canal Matancilla Segundo* (Ver Figura N°11).

Figura N°11. Sector *Canal Matancilla Segundo*, obras inexistentes de conducción y regulación.

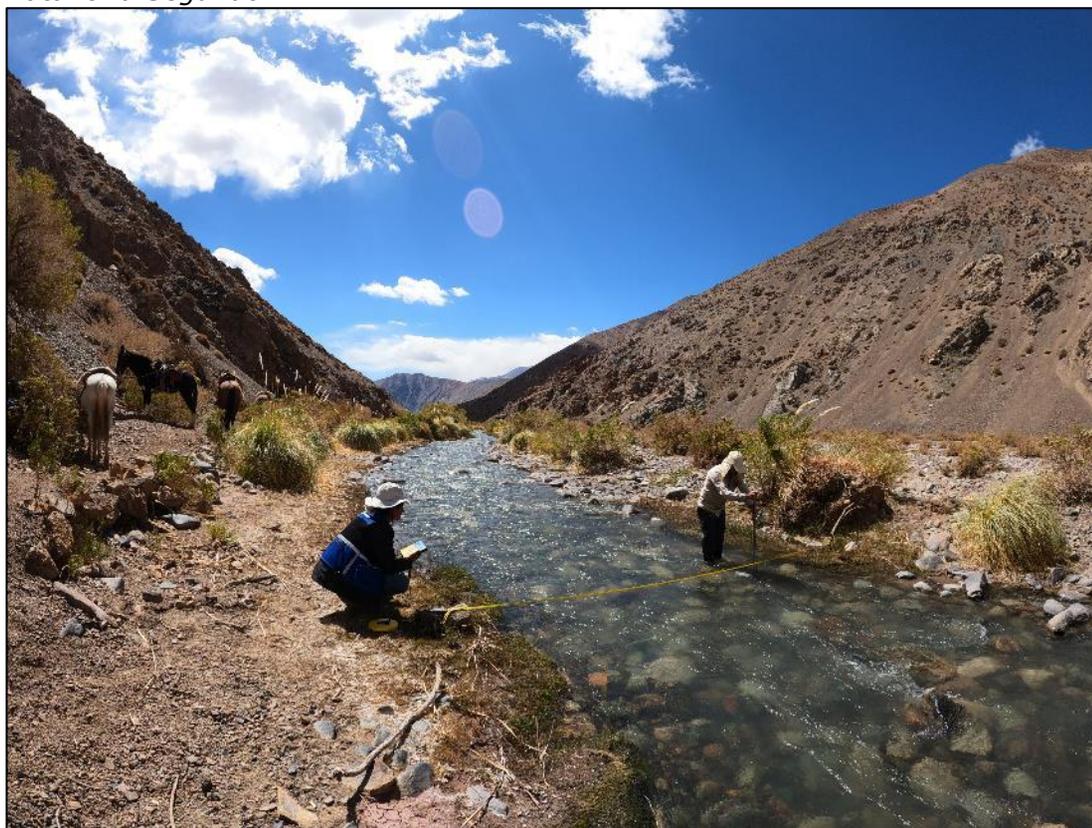
En el sector del *Canal Matancilla Segundo* se realizó una prueba de aforo volumétrico en el cauce del río El Carmen, a unos 10 metros aproximadamente aguas abajo de la obra de captación temporal *Pata de cabra*, en coordenadas UTM Norte: 6.738.283 metros y Este: 377.527 metros, según Datum WGS 1984, Huso 19S. Los resultados obtenidos indican un caudal del orden a los 260 L/s (Ver Figura N°12).

Figura N°12. Aforo río El Carmen, aguas abajo de captación temporal del *Canal Matancilla Segundo*.

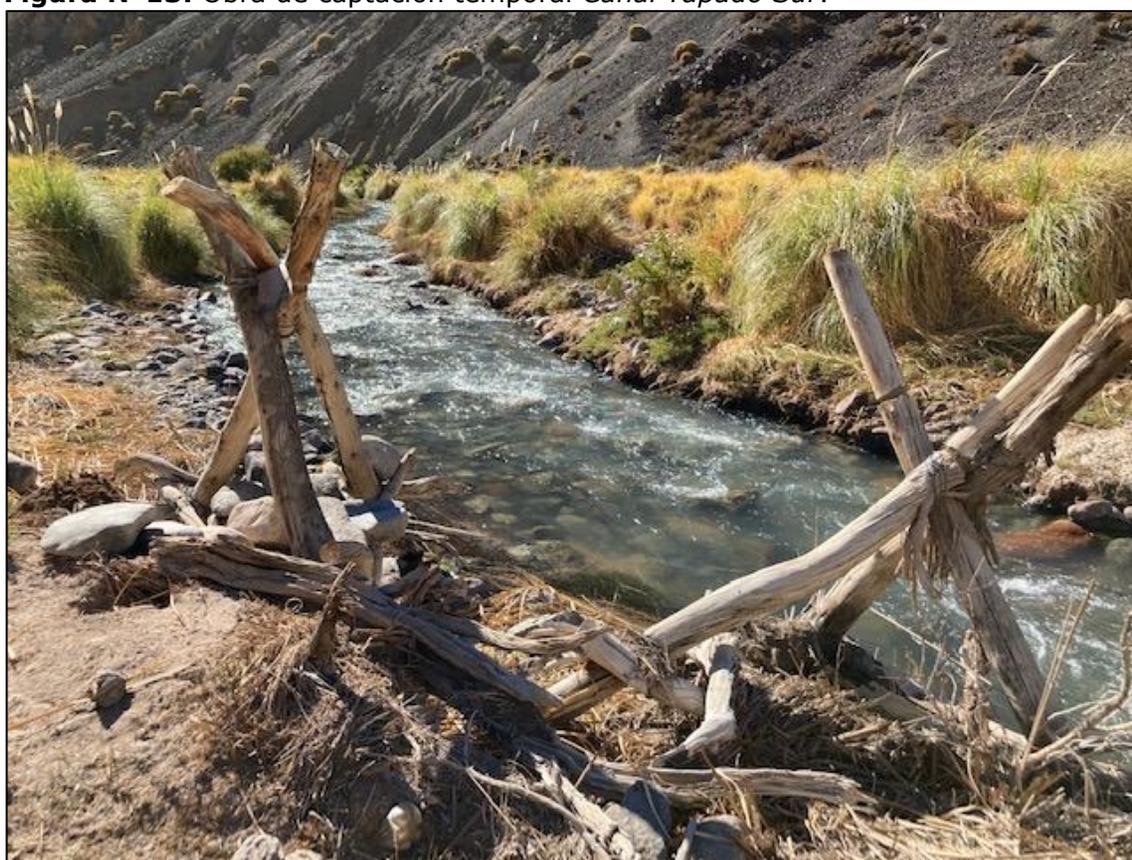
Se verificó que existe una precaria obra de captación temporal no operativa, que consiste en una *Pata de cabra*, la que se encuentra a mayor altura que el nivel del río en aproximadamente 1 metro de diferencia en cota, por lo que no capta flujos de agua. La ubicación referencial de dicha obra figura en coordenadas UTM Norte: 6.742.779 metros y Este: 376.961 metros, según Datum WGS1984, Huso 19S. En la Figura N°13 se presenta la obra de captación señalada.

Figura N°13. Obra de captación temporal *Canal Tapado Sur*.

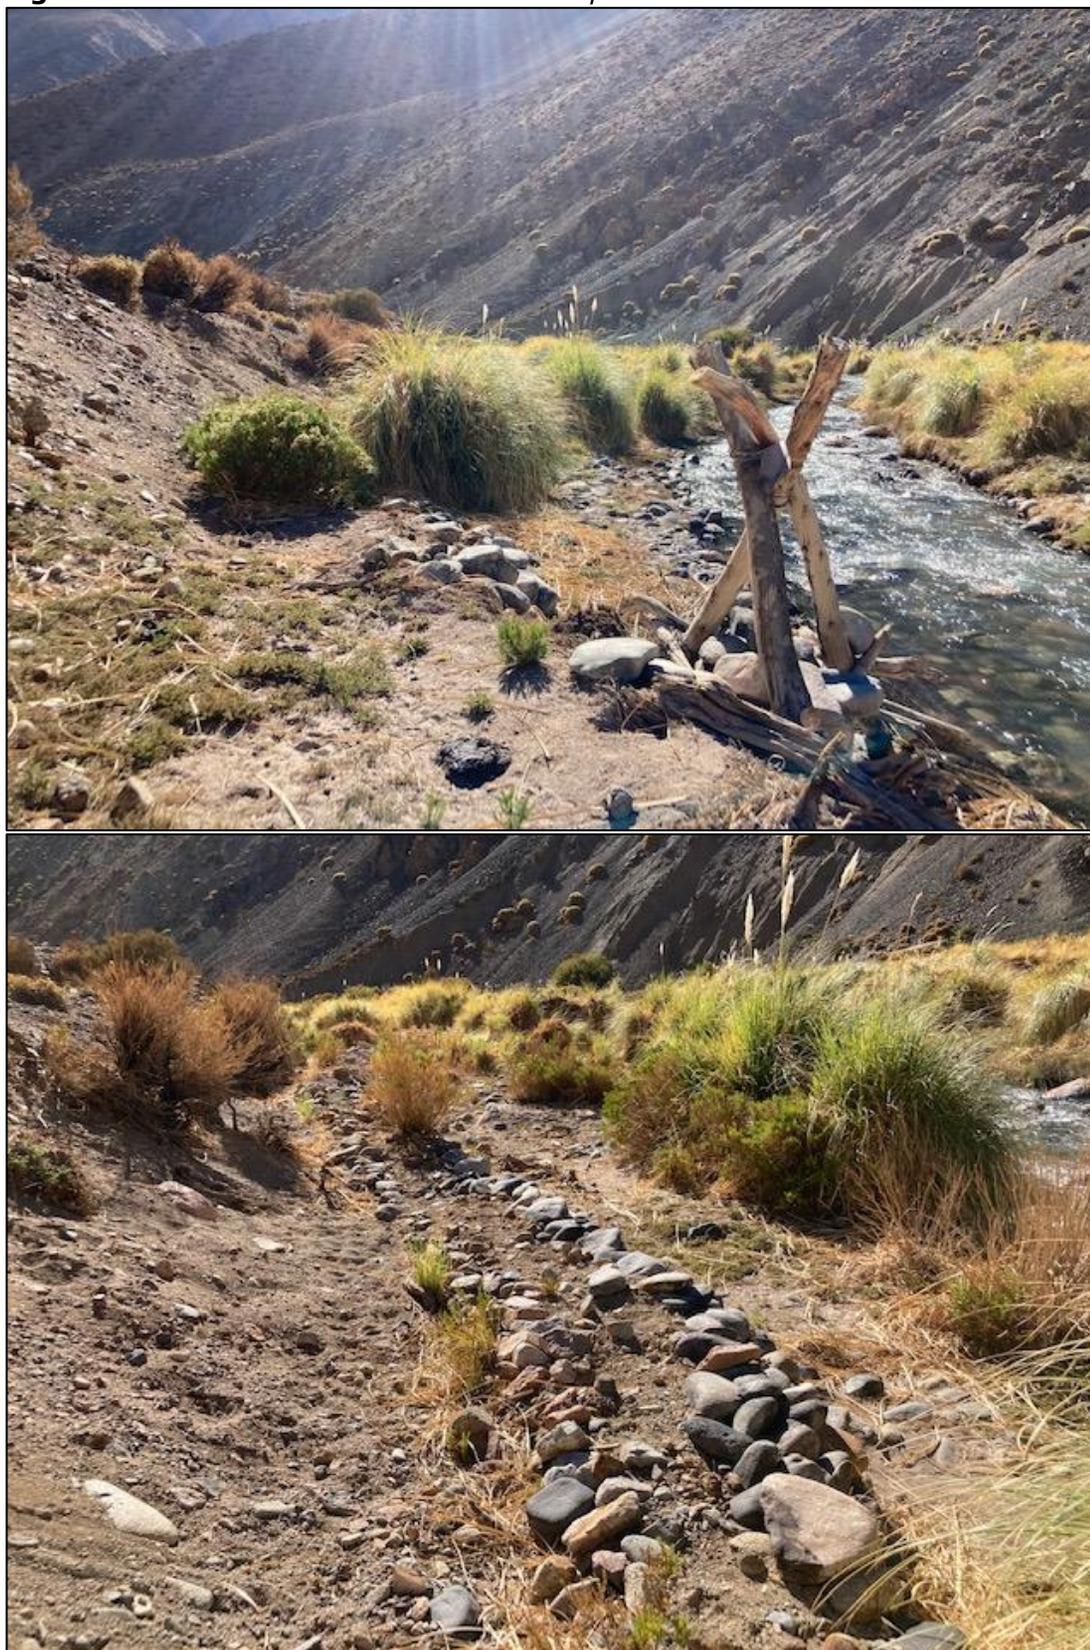
Respecto de la obra de conducción, se observaron vestigios de un canal en terreno natural que se encuentra deshabilitado, confeccionado con bolones dispuestos en los contornos sin ningún tipo de cohesión permanente, a su vez, la sección de conducción esta superpuesta sobre el terreno y no excavada en él. Además, se verificó que el trazado del canal se encuentra a una altura superior respecto al espejo de agua del río El Carmen, y sumado a que la bocatoma está colgada un metro, resulta imposible que el agua fluya gravitacionalmente por el denominado *Canal Tapado Sur*. A su vez, unos metros aguas abajo de la bocatoma se constataron vestigios de compuertas de regulación y descarga. La compuerta de regulación consta de dos bloques de hormigón conectados por dos láminas de fierro, cuyas dimensiones son de 50 cm de alto y 70 cm de diámetro interno. En las Figuras N°14 y N°15 se pueden apreciar los rastros de las obras de conducción, regulación y descarga, respectivamente.

Sin perjuicio a lo señalado precedentemente, y aun cuando se observó un precario estado de lo que correspondería a la obra de conducción inspeccionada, se determinó su capacidad máxima de porteo considerando las medidas asociadas a la sección de la compuerta de regulación, esto es una profundidad estimada de 50 cm con un ancho de 70 cm. Así, por medio de la fórmula de Manning señalada anteriormente, se obtuvo que el *Canal Tapado Sur* puede transportar un caudal máximo del orden a los 129 L/s sin rebalsarse.

Figura N°14. Obra de conducción *Canal Tapado Sur*.

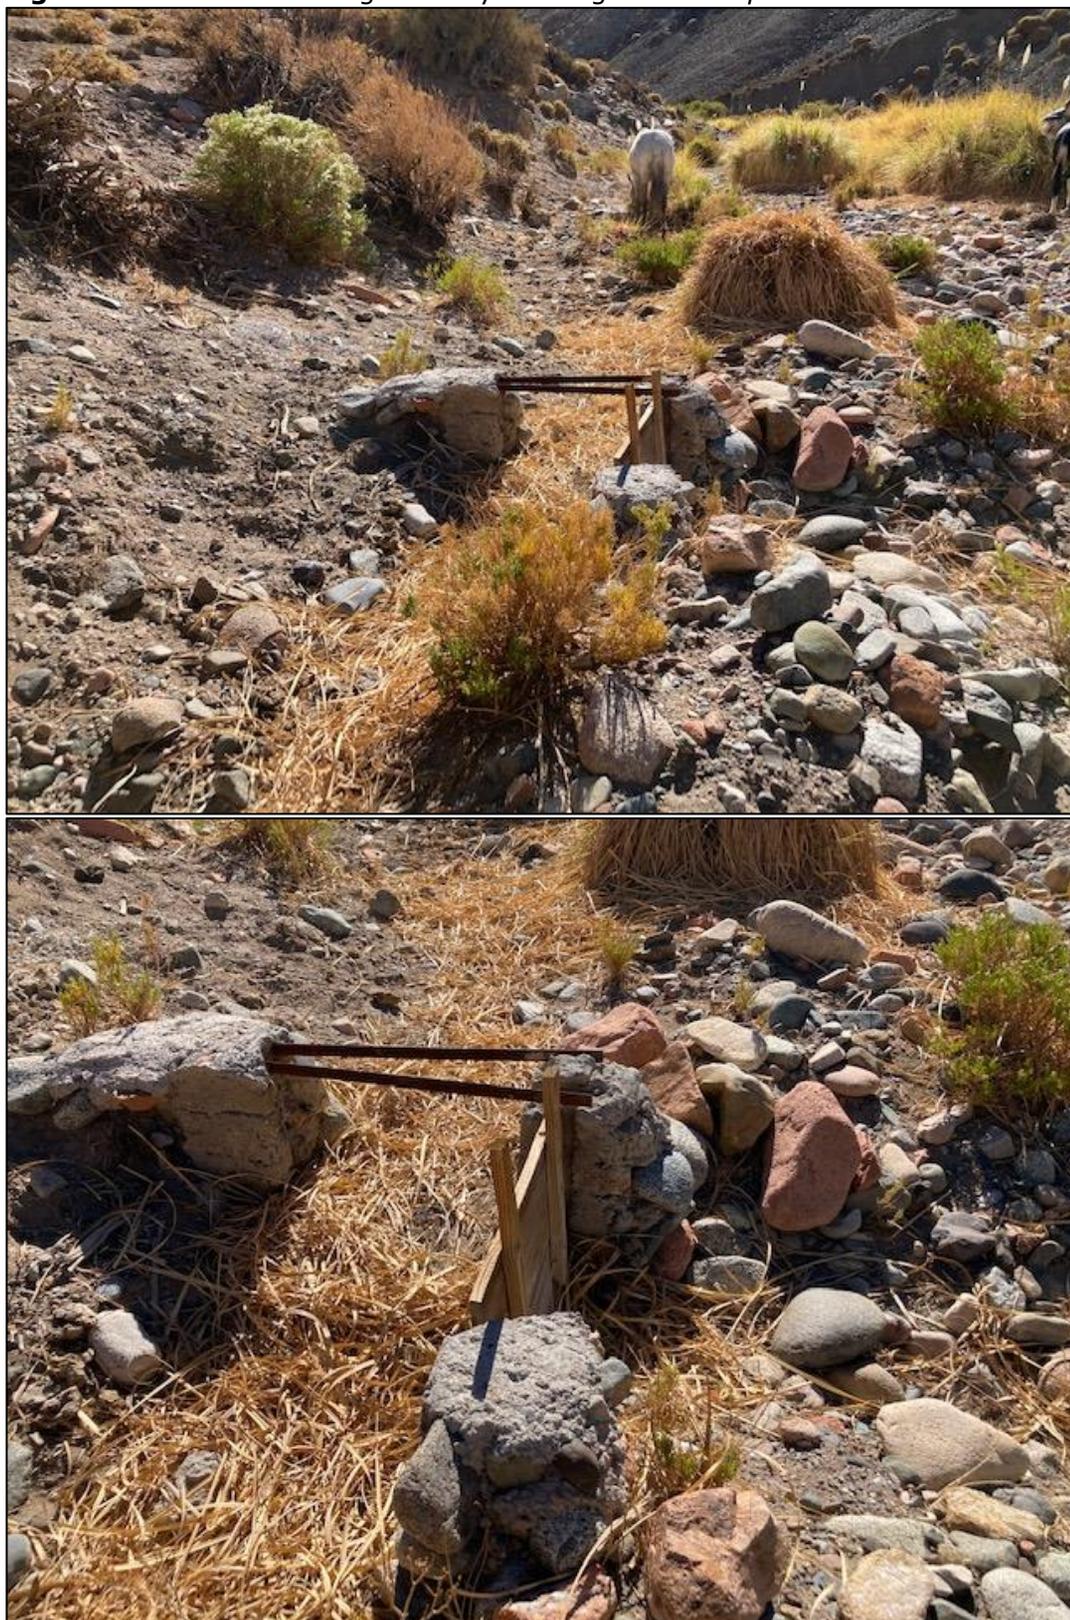
Figura N°15. Obras de regulación y descarga *Canal Tapado Sur.*
