INFORME TÉCNICO
Dirección General de Aguas
Región de Atacama

N°04/2022
SSD N°15951601

Visita inspectiva sector
Precordillerano "Matancilla",
Subcuenca río El Carmen.

10 de mayo de 2022

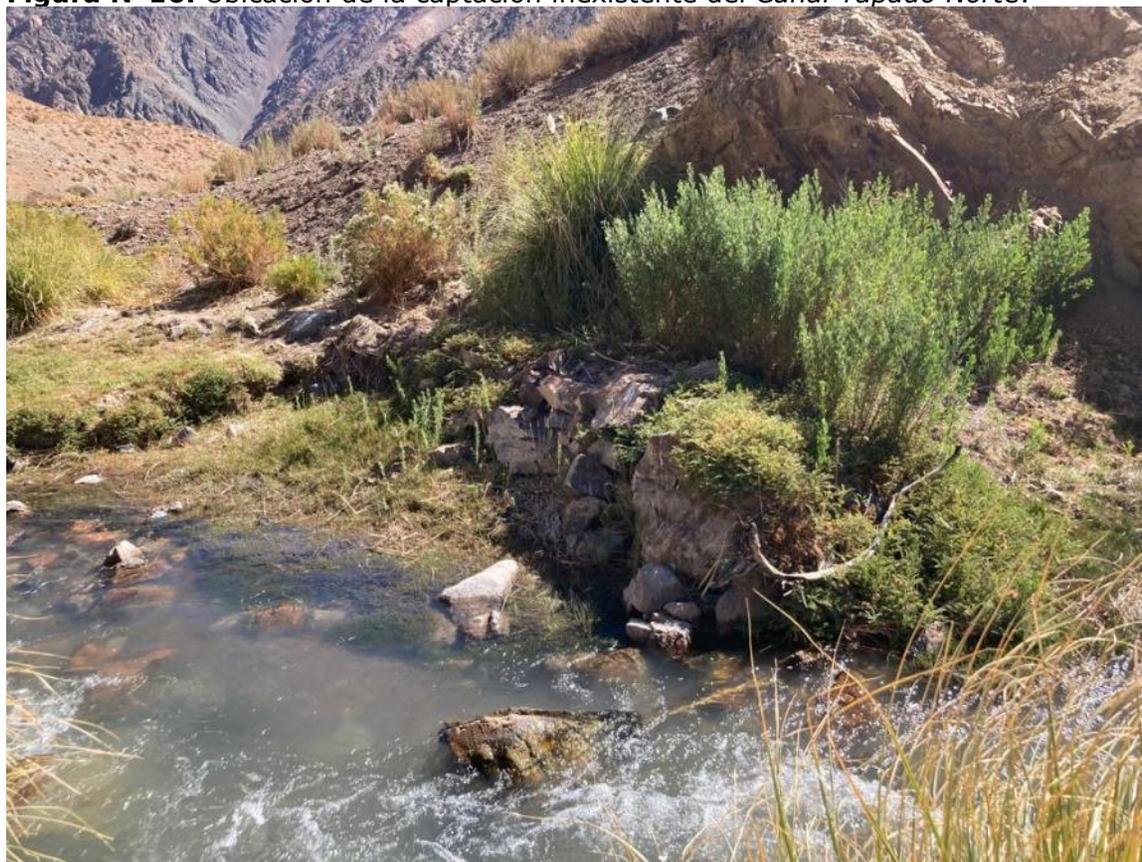
En la ubicación del punto de captación del *Canal Tapado Norte*, según inscripciones conservatorias de los derechos de aprovechamiento de aguas individualizados en la Tabla N°1 del presente informe, se constató por parte de este Servicio que no existen obras de captación, conducción y regulación que permitan ejercer los derechos de aprovechamiento respectivos. La ubicación referencial del punto asociado a la captación inexistente figura en coordenadas UTM Norte: 6.743.740 metros y Este: 376.878 metros, según Datum WGS 1984, Huso 19S. En la Figura N°16, se presenta la ubicación de la captación del denominado *Canal Tapado Norte*.

Figura N°16. Ubicación de la captación inexistente del *Canal Tapado Norte*.

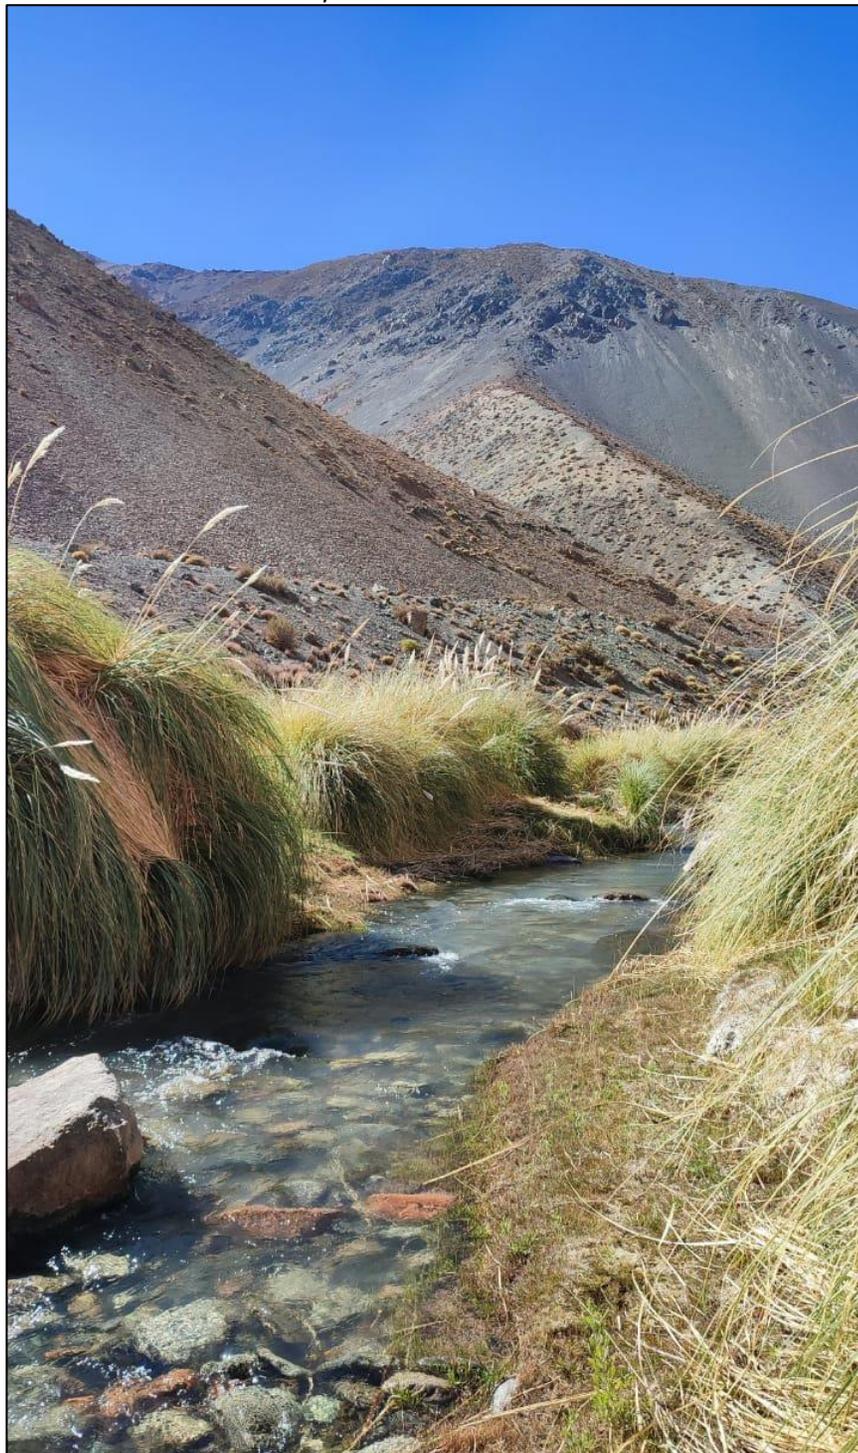
En el sector del *Canal Tapado Norte* se realizó una prueba de aforo volumétrico en el cauce del río El Carmen en coordenadas UTM Norte: 6.743.714 metros y Este: 376.947 metros, según Datum WGS 1984, Huso 19S, a unos 70 metros aproximadamente aguas arriba de la ubicación indicada para la obra de captación. Los resultados obtenidos indican un caudal del orden a los 330 L/s. En la Figura N°17 se observa el aforo realizado.

Figura N°17. Aforo río El Carmen, aguas arriba de la ubicación de la captación inexistente del *Canal Tapado Norte*.

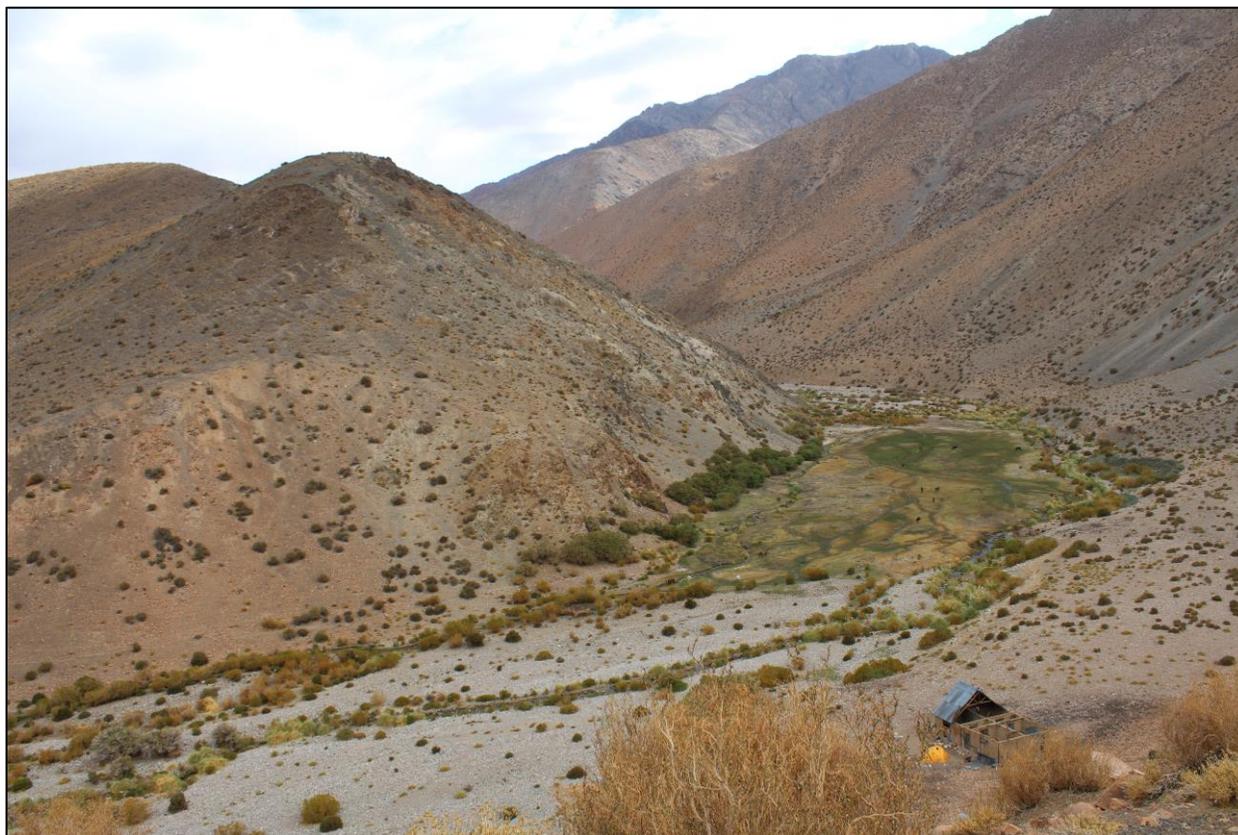
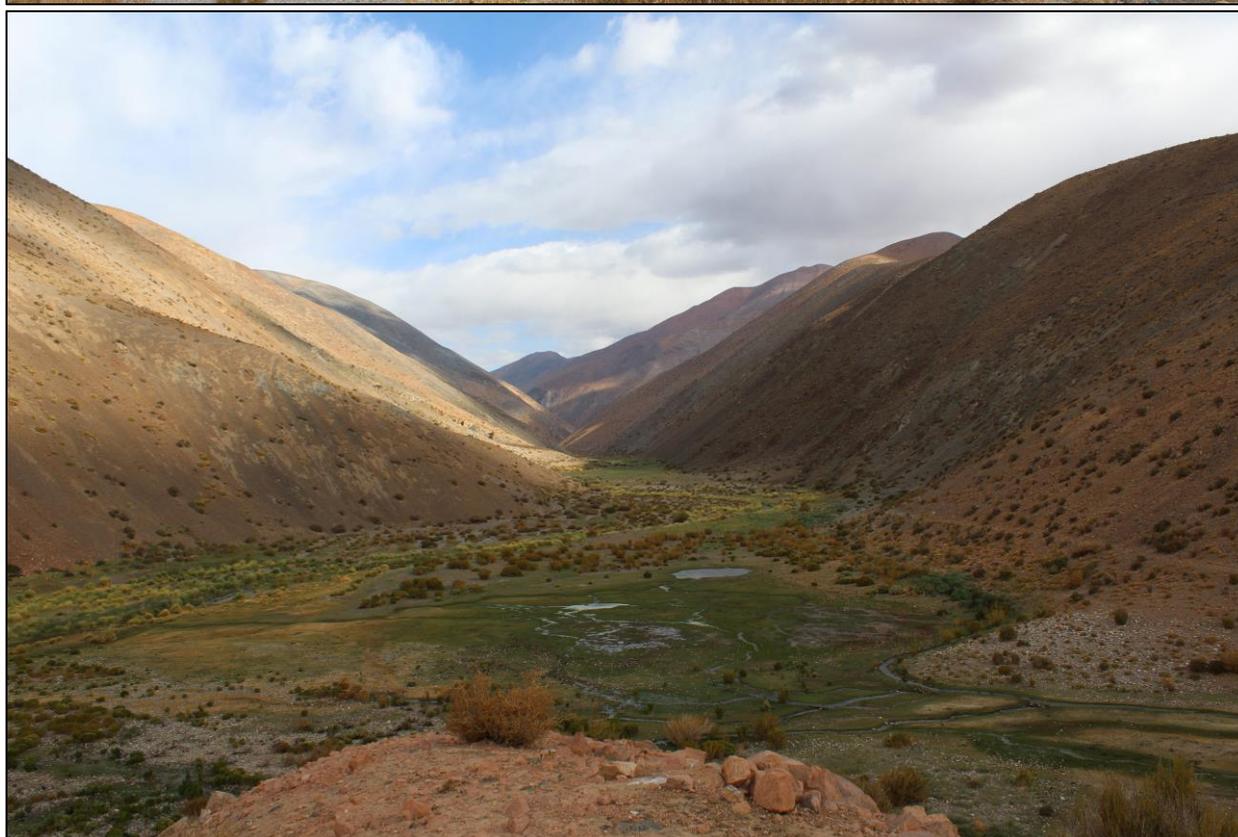
También, hacer presente que, el caudal aforado en el Estero Matancilla no es del todo representativo, dado que se realizó la medición en uno de los brazos de este estero, pues existen múltiples ramificaciones con aportes de aguas (Ver Figura N°18).

Figura N°18. Sector Estero Matancilla.

Es necesario indicar que durante la inspección de terreno se observó además que, el sector alto de la subcuenca del río El Carmen, así como el Estero Matancilla, corresponden a zonas naturales sin intervención, que por sus características constituyen un ecosistema sensible, donde se desarrollan vegas y bofedales, típicos de la zona altoandina de nuestro país, de alto valor para la conservación de la biodiversidad y de importancia para la mantención de la unidad de la corriente, que podría ser susceptible de reconocerse como un área protegida en los términos que establecen los incisos 3° y final del artículo 129 bis 2, y demás pertinentes del Código de Aguas. Lo anterior se puede apreciar en la Figura N°18.

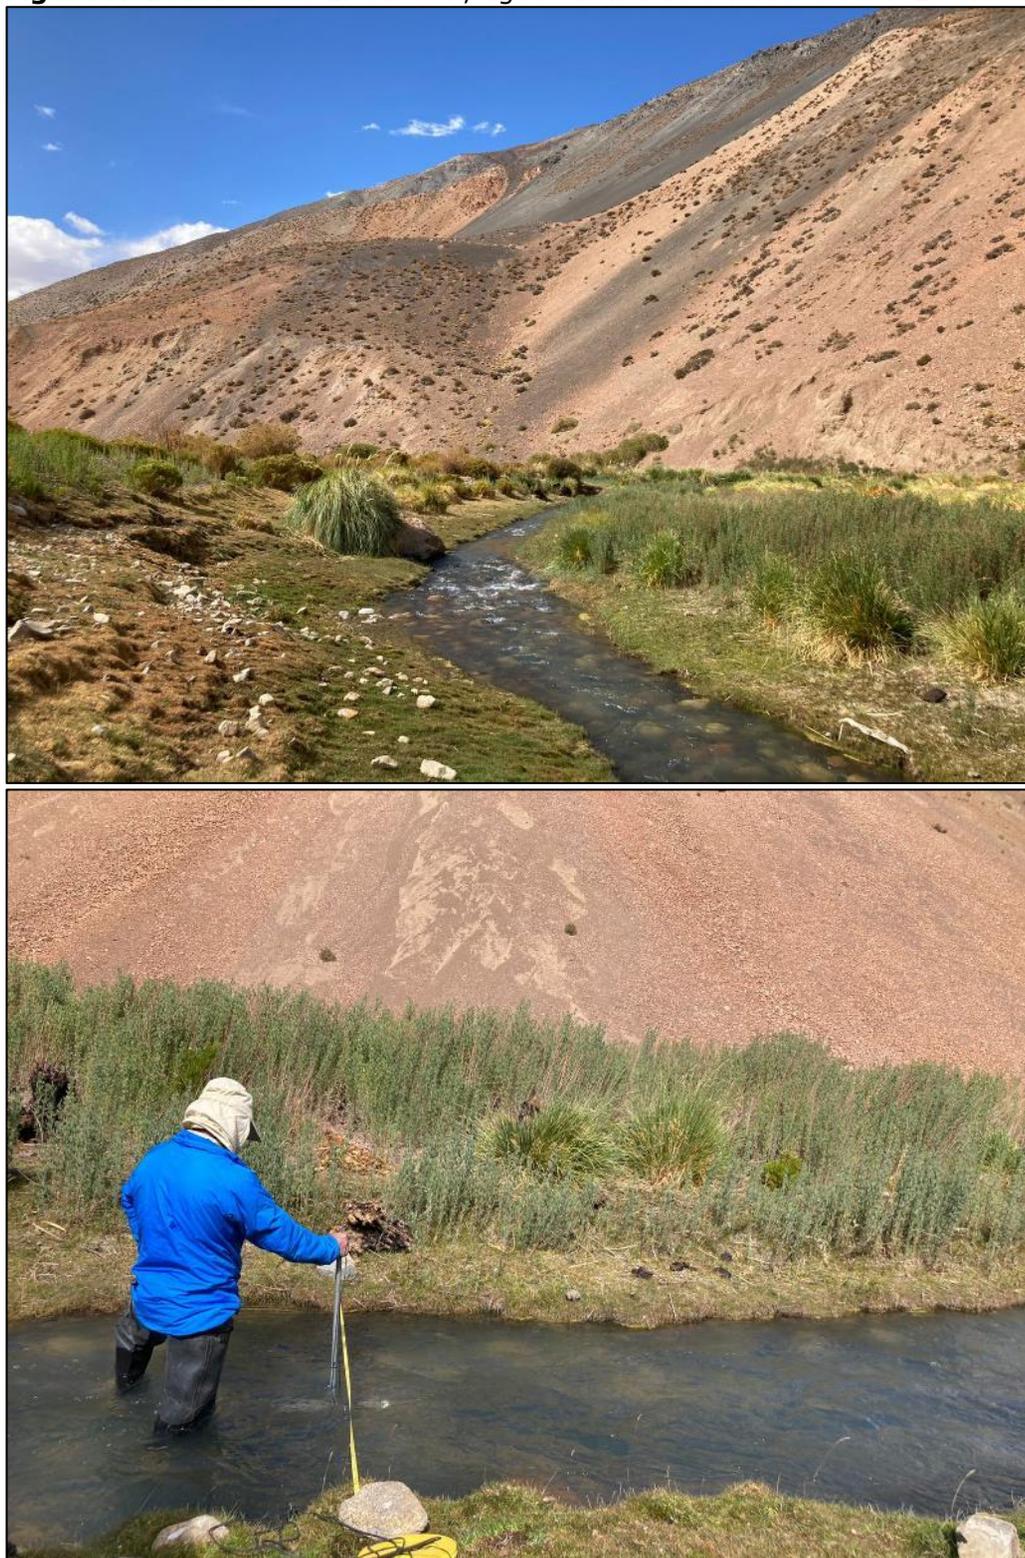
En las Figuras N°19, N°20, N°21, N°22 y N°23, se presentan los aforos realizados en los sectores N°3, N°4, N°5, N°7 y N°8 respectivamente, indicados en la Tabla N°4 del presente Informe.

Figura N°19. Aforo río El Carmen, aguas arriba de confluencia con Estero Matancilla.

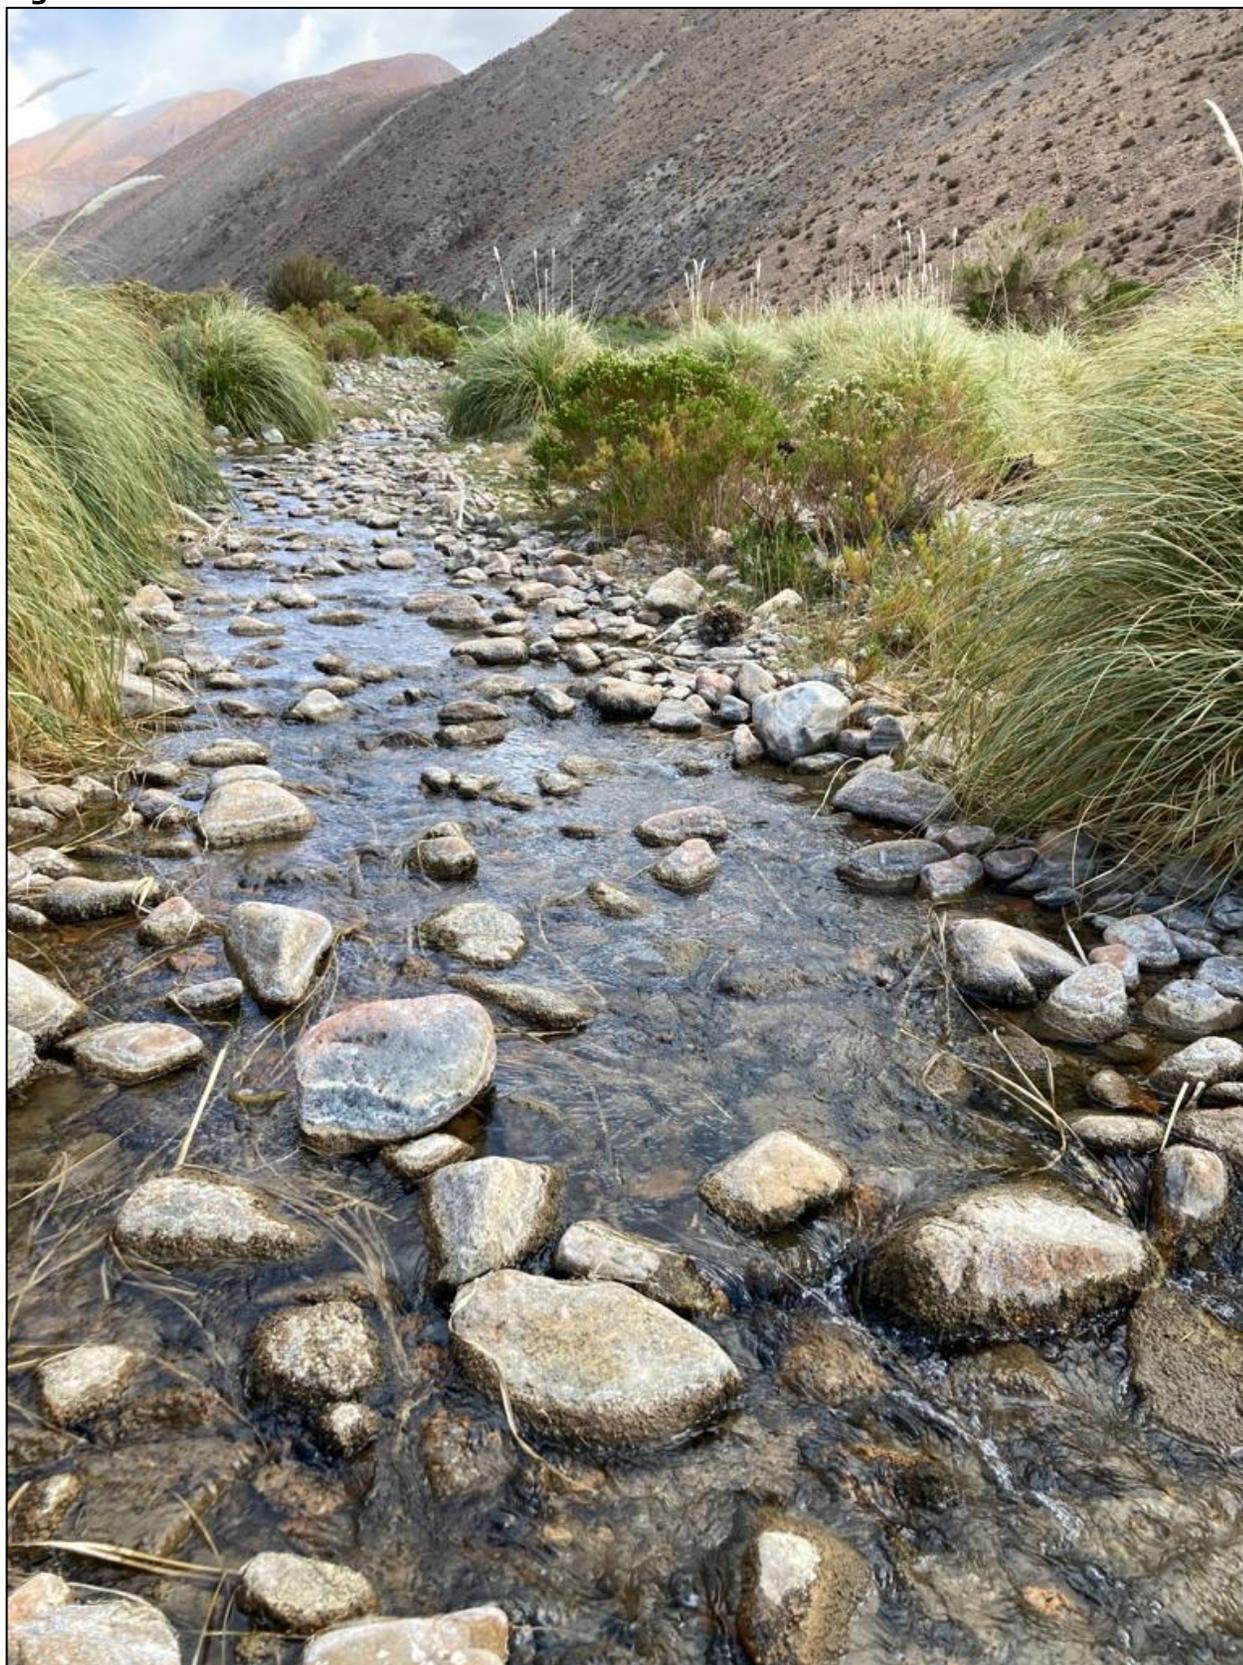
Figura N°20. Aforo en Estero Matancilla.

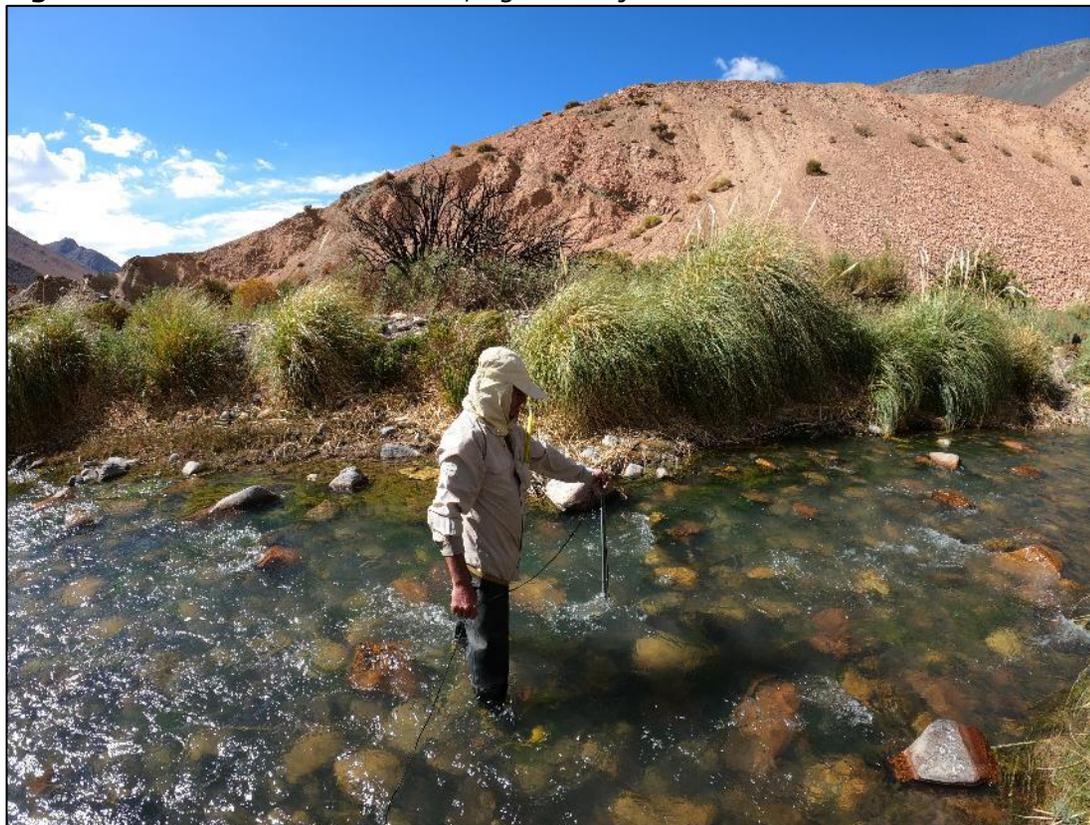
Figura N°21. Aforo río El Carmen, aguas abajo de confluencia con Estero Matancilla.

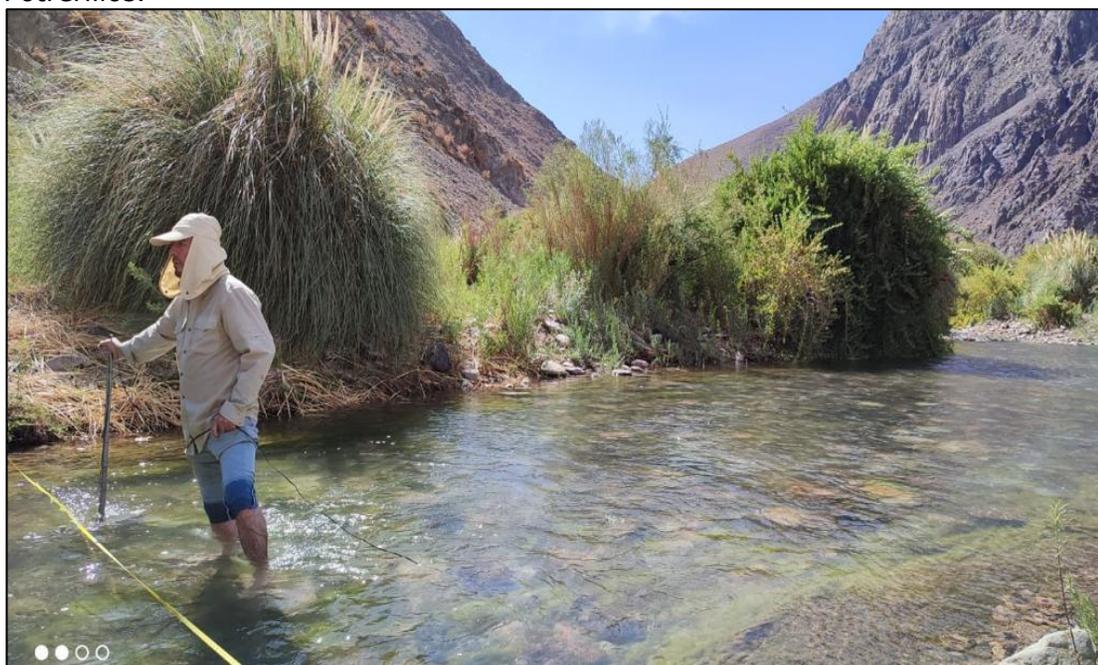
Figura N°22. Aforo río El Carmen, entre estación de Barrick y confluencia río Potrerillos.

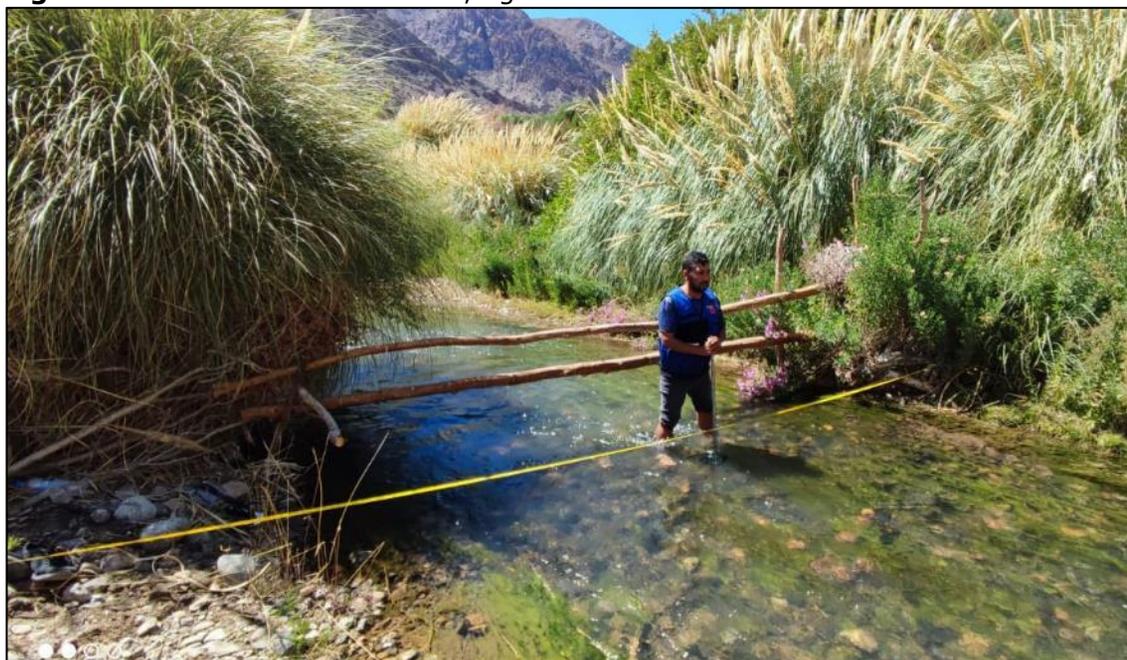
Figura N°23. Aforo río El Carmen, aguas arriba de confluencia con río Potrerillos.
