## Análisis de la situación del Pudú (*Pudu puda*) en asociación a la ruta T-202

El presente informe se elaboró a requerimiento del Gobierno Regional de los Ríos, y como respuesta al oficio N°504 del 12 de abril de 2022, donde se solicita a este servicio realizar “un estudio que pueda identificar los corredores biológicos en la ruta Mariquina-Valdivia”

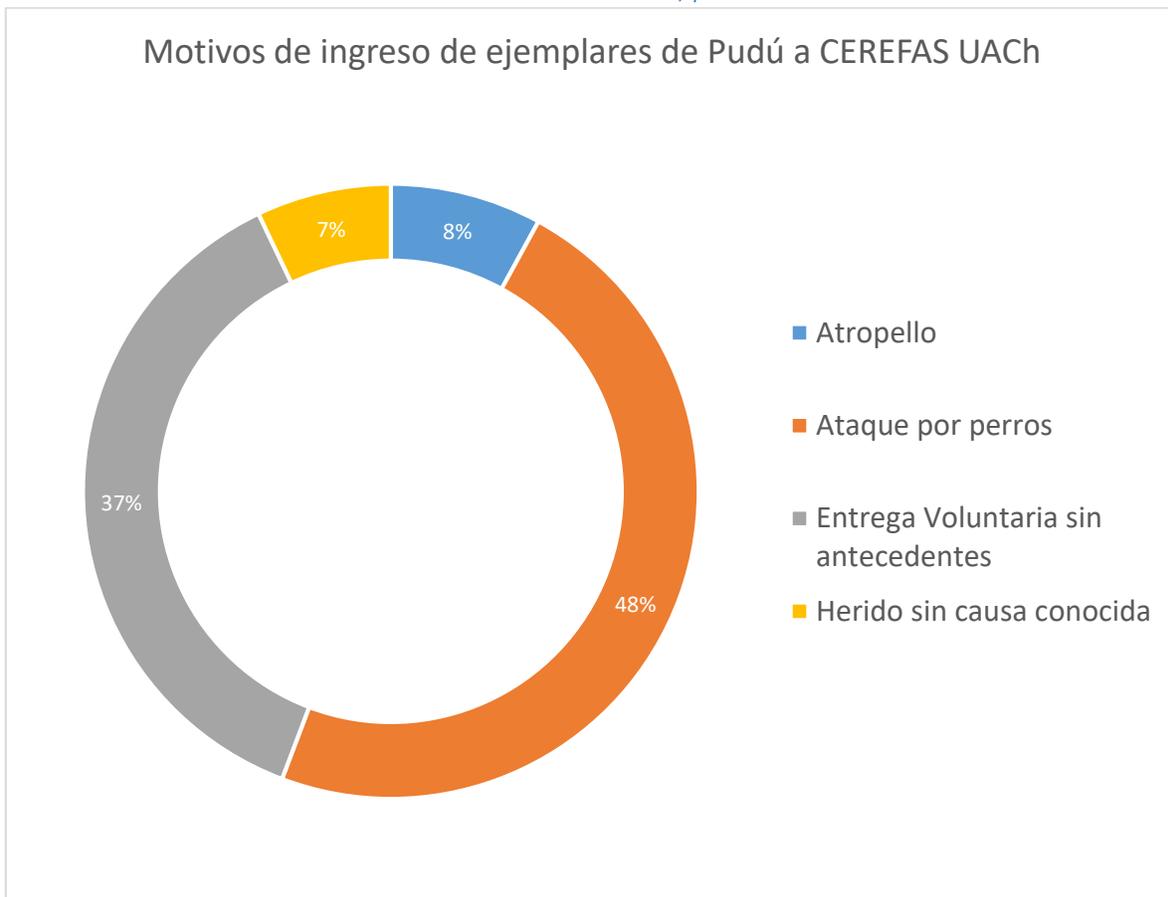
*Grafico 1: Clasificación de los motivos de ingreso de los 116 ejemplares de Pudú al Centro de rehabilitación de Fauna Silvestre de la Universidad Austral, periodo 2013-2020.*

Como se desprende del gráfico 1, el principal motivo de ingresos de Pudú al centro de rehabilitación corresponde al ataque de perros.

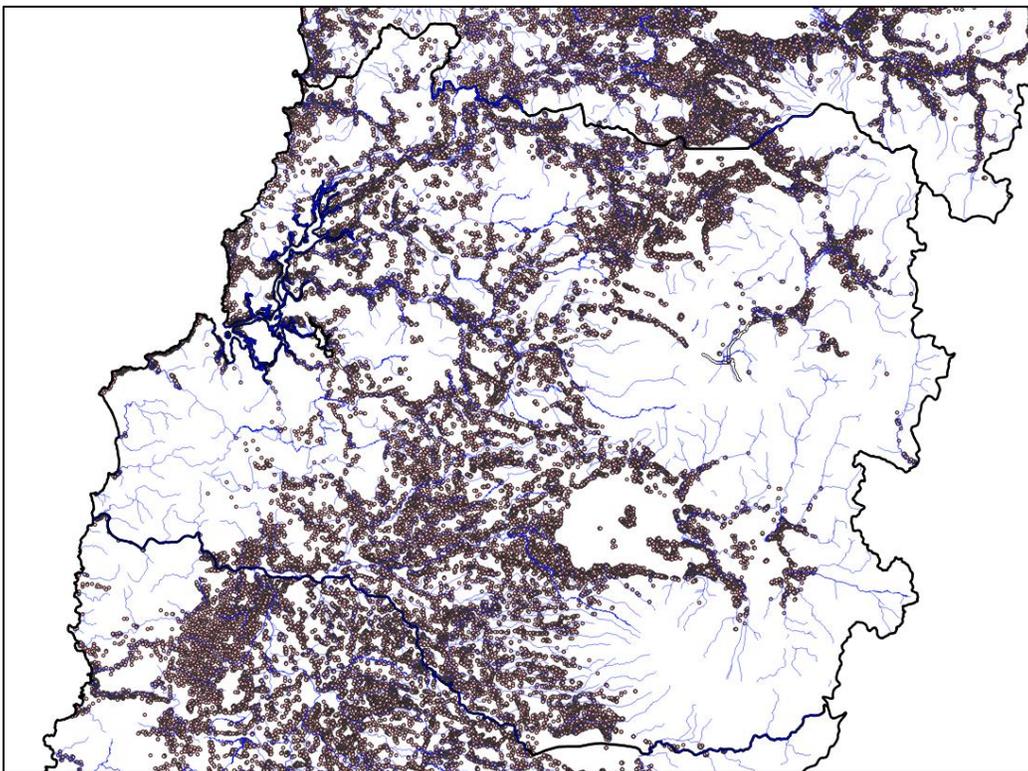
*Imagen 1: SIG para la Región de los Ríos representando la ubicación de las viviendas de la región según el pre-censo del año 2016, los puntos de color rosa representan una vivienda en la zona rural*

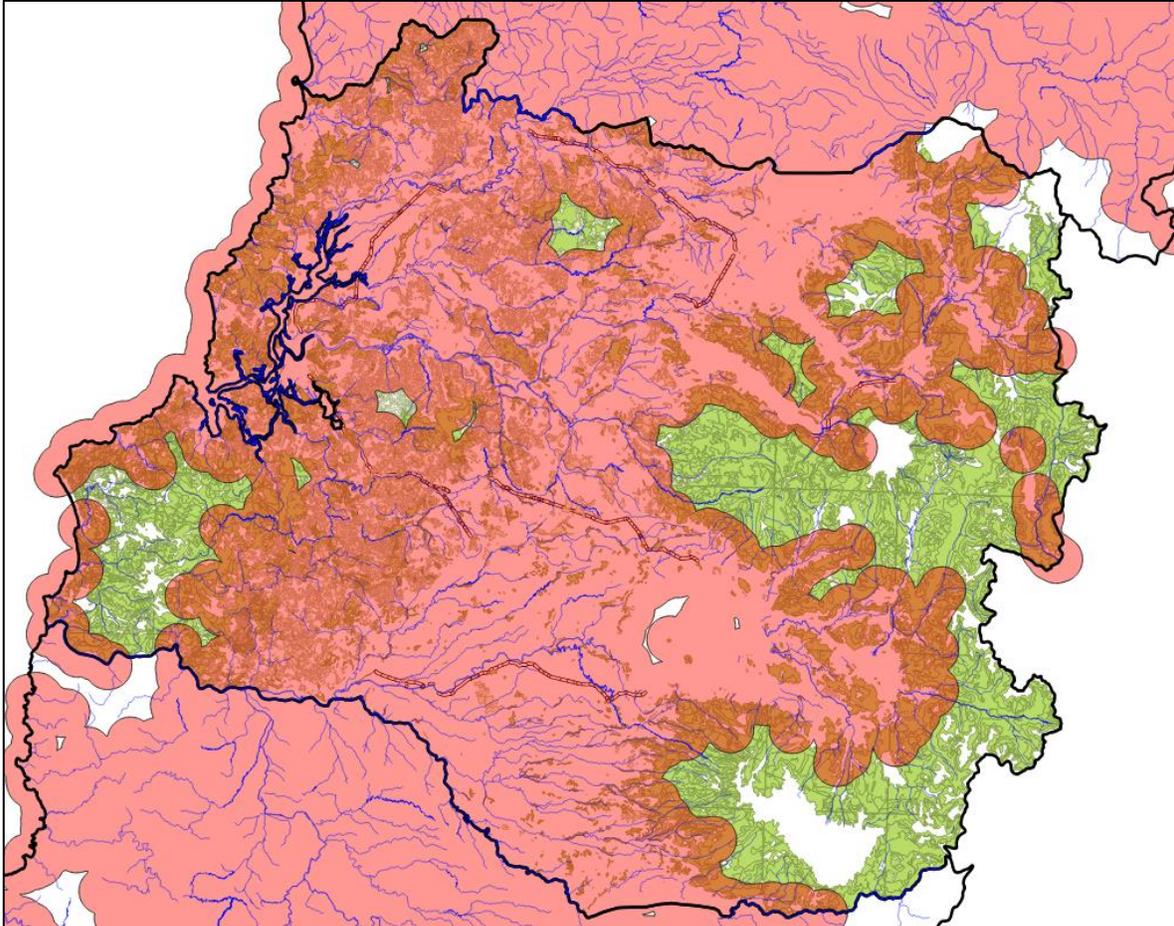
*Imagen 2: SIG para la región de los Ríos representando las áreas de riesgo para Pudú por la presencia de perros asociados a viviendas, considerando un buffer general de 4000 metros alrededor de las viviendas identificadas el 2016, las áreas de color verde son las que se reconocen como de bajo riesgo para la especie.*

Al sobreponer las capas en el mapa del SIG se obtuvo el área que representaría el menor riesgo para la especie en el territorio regional, sin embargo el resultado no es alentador, adicionalmente a esto se debe mencionar que la presencia de perros no solo se vincula con los ataques a pudú, sino que actualmente se reconoce su presencia como una de las causas primarias de reducción de la biodiversidad e incluso extinción local de especies pertenecientes a la fauna silvestre, tal y como se menciona por Galves y colaboradores (2021) quienes además asocian este fenómeno al incremento de las parcelaciones, ya que toda nueva casa habitación en el entorno rural puede asociarse con la existencia de uno o más perros.

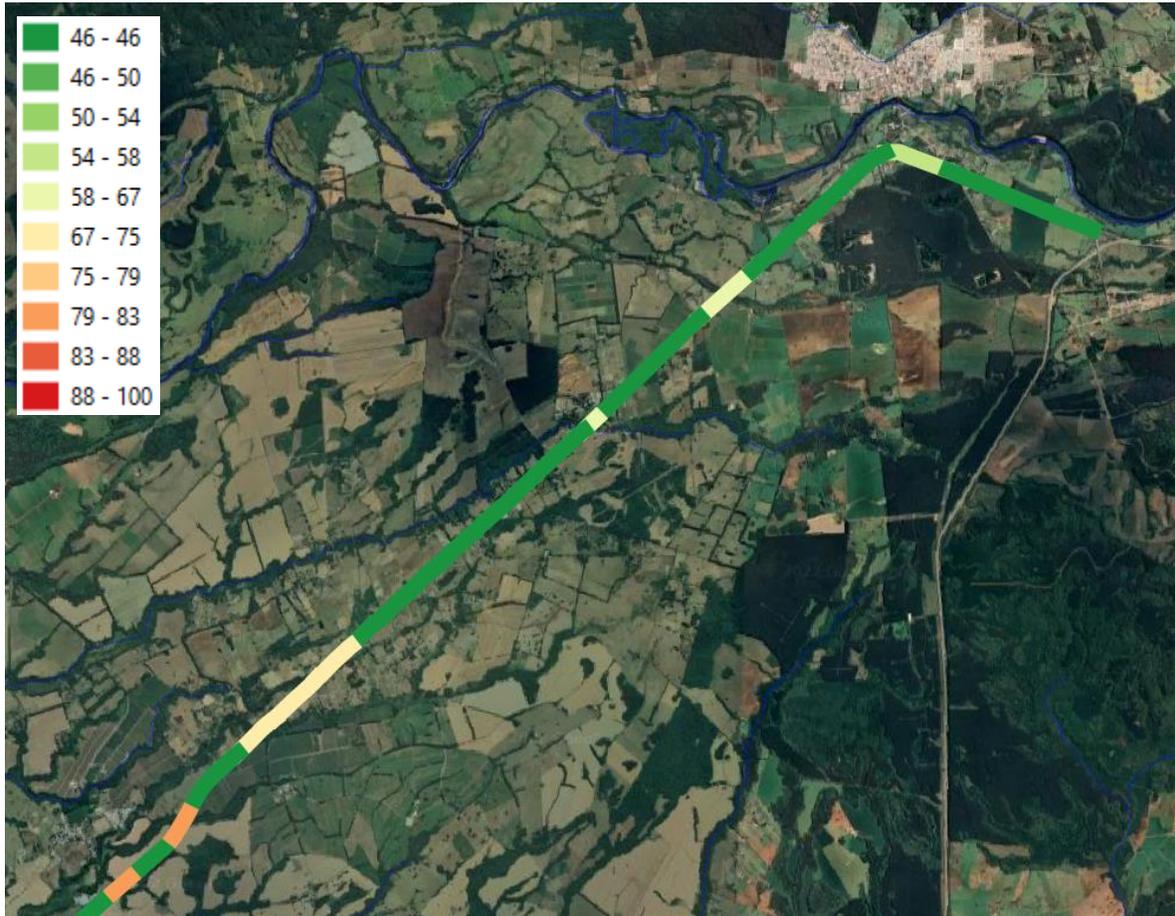
Imagen 3: SIG incluyendo la capa correspondiente a la ruta T-202 clasificada por tramos en base a los puntajes indicados en la tabla 2. La composición de este SIG incluye la imagen satelital del área, los cursos de agua y la ruta T-202

Como se puede observar en la imagen, la mayoría del tramo se considera de riesgo menor, salvo dos sectores cercanos a la localidad de Pelchuquín donde existen quebradas y esteros con presencia de bosque nativo que pueden actuar como área de mayor actividad para la especie, ambos segmentos de mayor riesgo reciben un score de 83 puntos

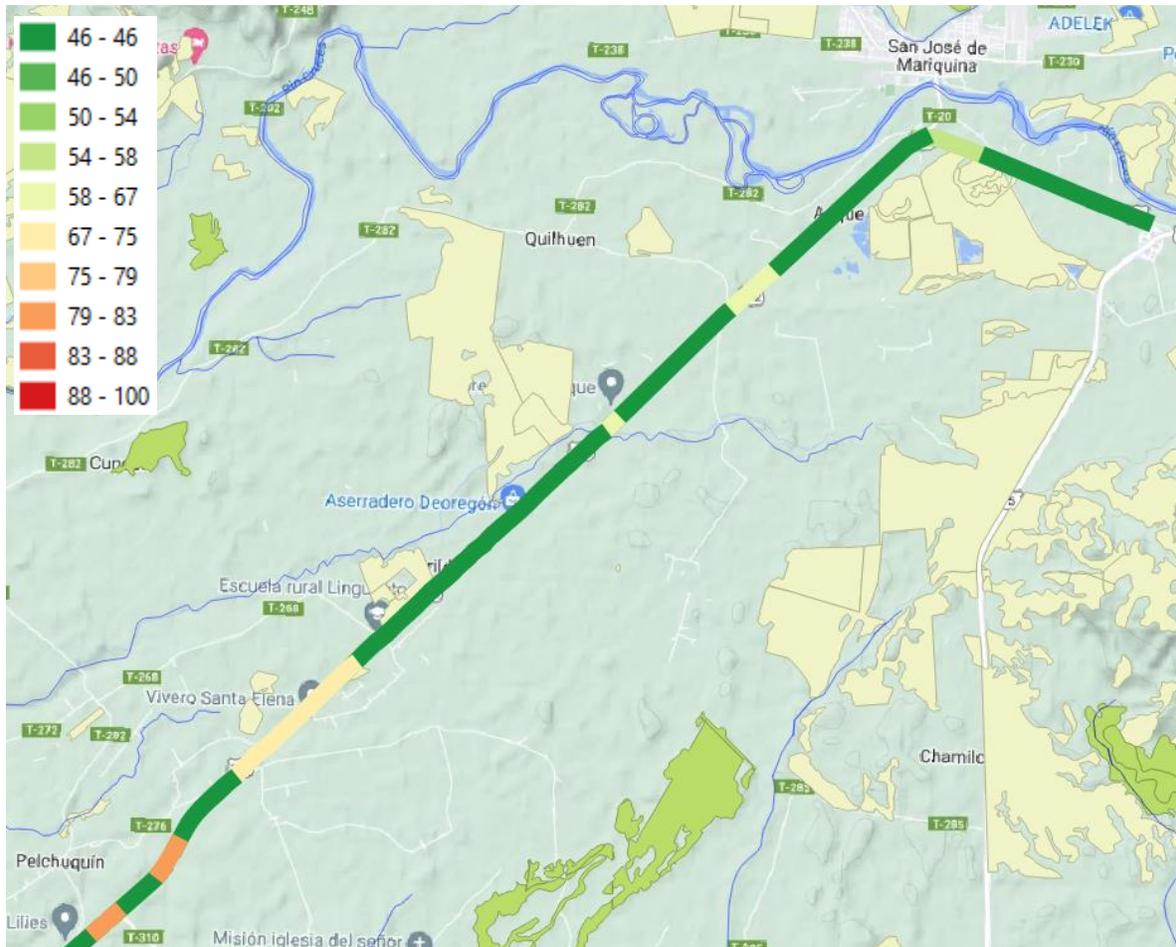
Imagen 4: SIG incluyendo la capa correspondiente a la ruta T-202 clasificada por tramos en base a los puntajes indicados en la tabla 2, la composición de este SIG incluye la imagen del área en base al mapa de caminos de Google, los cursos de agua, las plantaciones forestales y el bosque nativo, además de la ruta T-202.

En general, la probabilidad de presencia de pudú en este tramo es baja, pero se reconocen algunos segmentos del camino donde el riesgo calculado es mayor en el caso de detectarse la presencia de ejemplares de pudú en esta zona

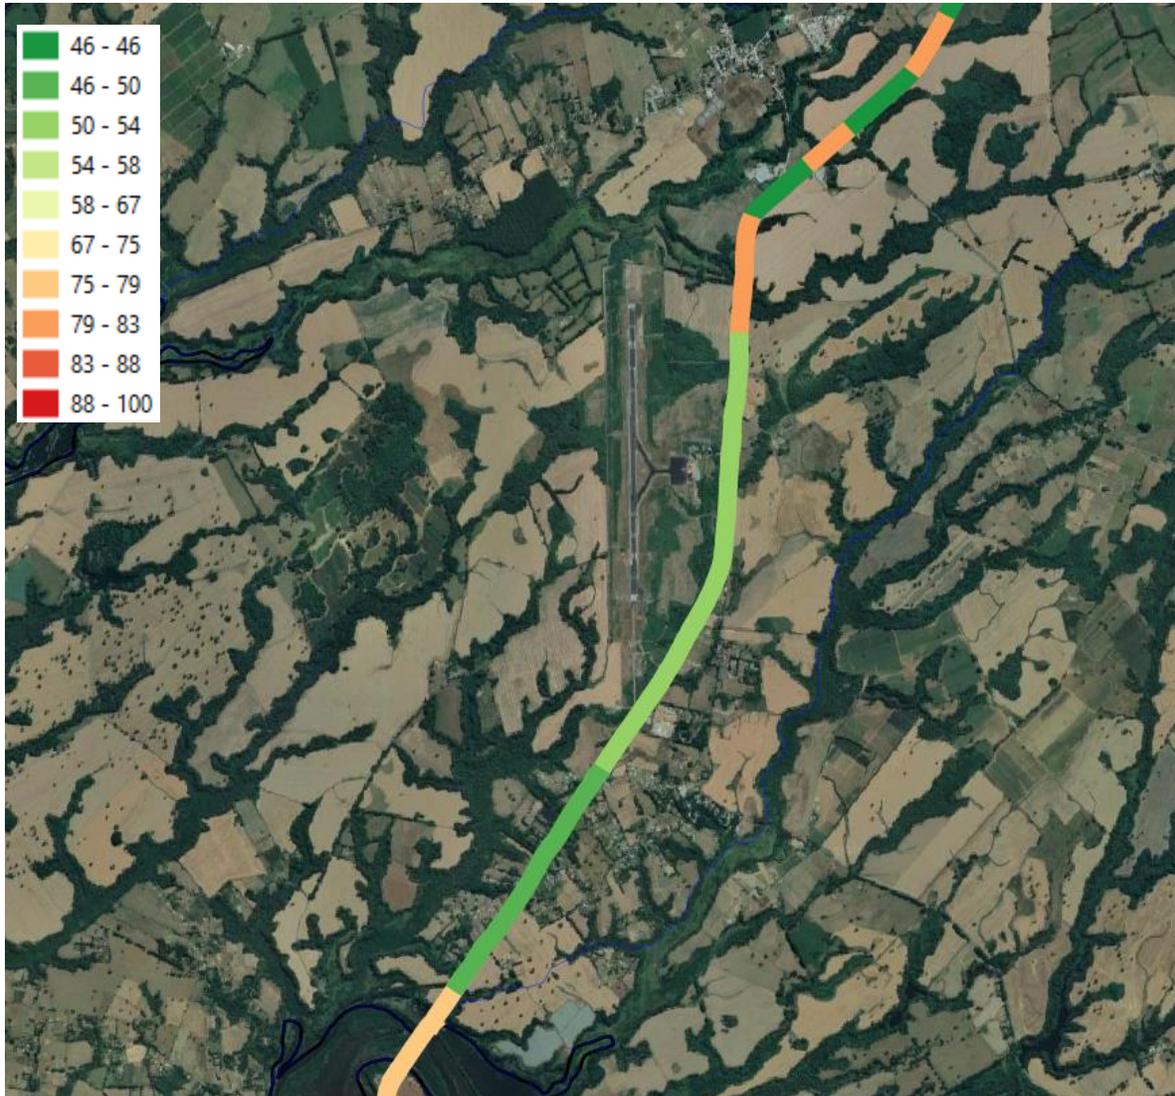
*Imagen 5: SIG incluyendo la capa correspondiente a la ruta T-202 clasificada por tramos en base a los puntajes indicados en la tabla 2. La composición de este SIG incluye la imagen satelital del área, los cursos de agua y la ruta T-202*

Como se puede observar en la imagen, la mayoría del tramo se considera de riesgo menor, salvo aquellos tramos con mayor puntaje de riesgo en la porción norte del tramo cercano al aeropuerto, o el área próxima al río Pichoy. Los segmentos de mayor riesgo reciben un score de 83 puntos

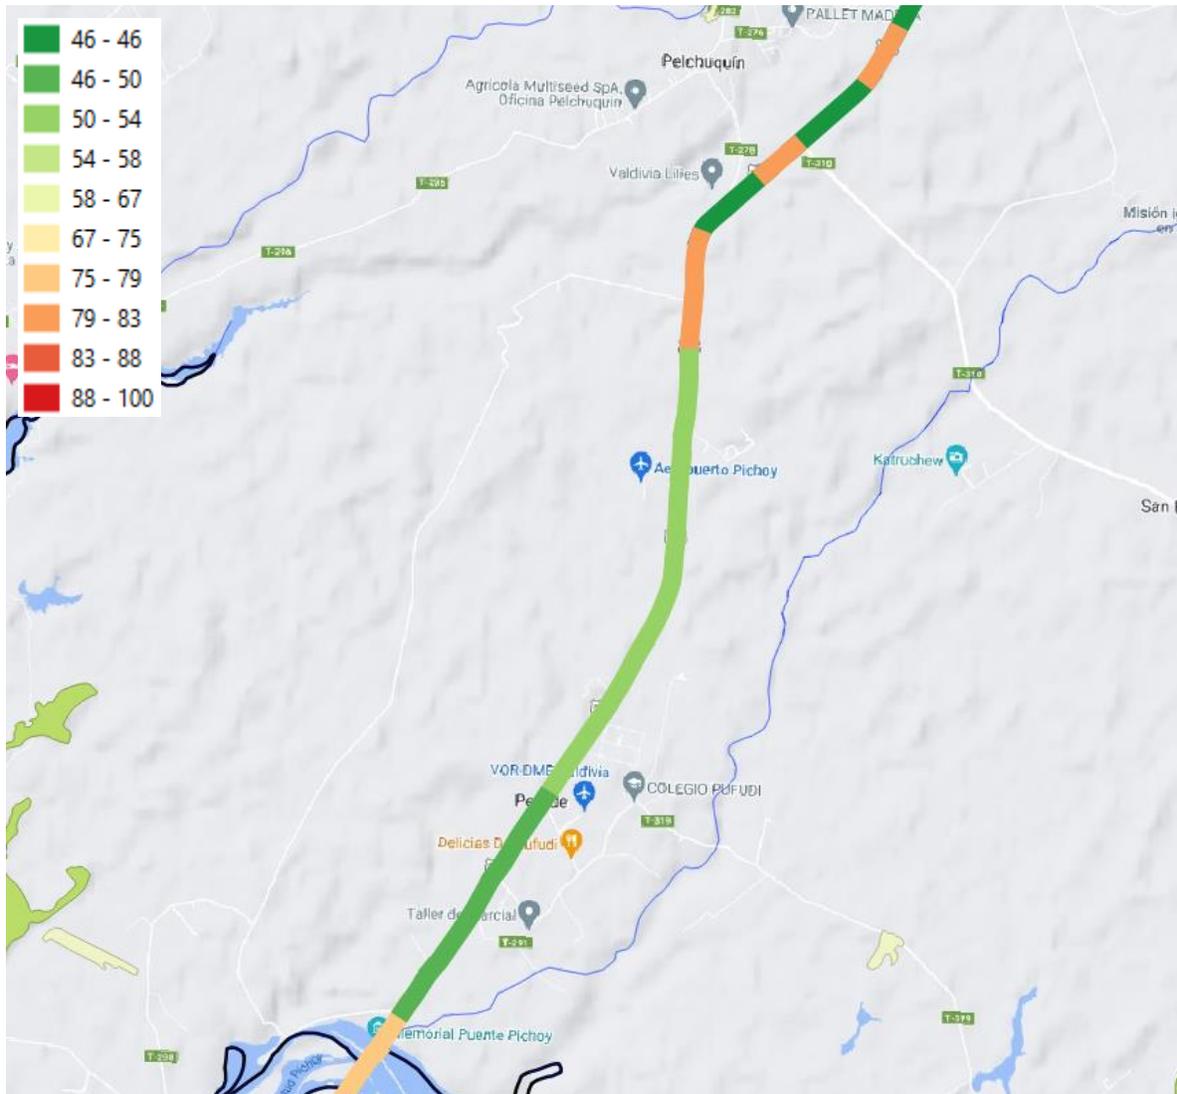
Imagen 6: SIG incluyendo la capa correspondiente a la ruta T-202 clasificada por tramos en base a los puntajes indicados en la tabla 2, la composición de este SIG incluye la imagen del área en base al mapa de caminos de Google, los cursos de agua, las plantaciones forestales y el bosque nativo, además de la ruta T-202.

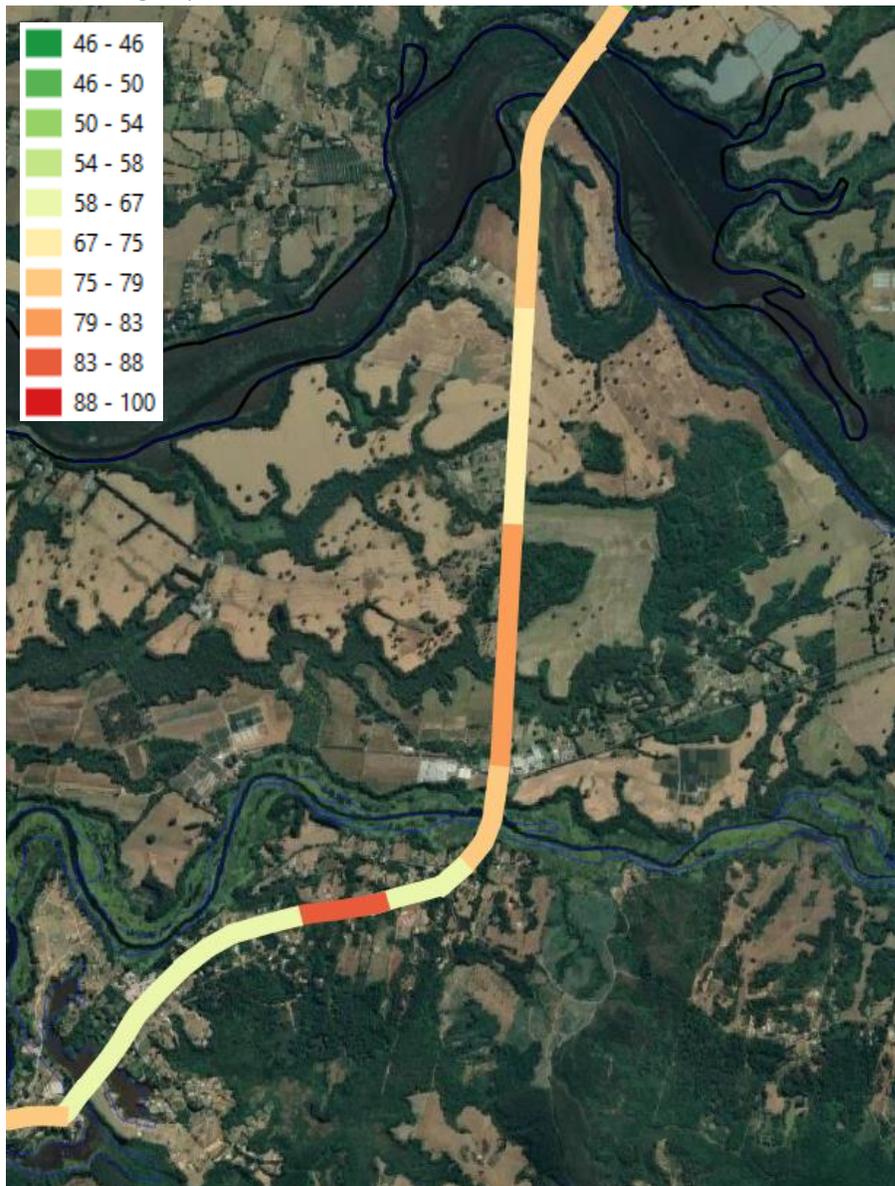
*Imagen 7: SIG incluyendo la capa correspondiente a la ruta T-202 clasificada por tramos en base a los puntajes indicados en la tabla 2. La composición de este SIG incluye la imagen satelital del área, los cursos de agua y la ruta T-202*

En este segmento, el área de mayor riesgo recibe un puntaje de 88 puntos, sin embargo, corresponde a un remanente de bosque nativo que se encuentra en franca degradación por la presión de parcelación (subdivisión) y construcción. En esta zona en particular se genera un atraveso de fauna de importancia y es común observar fauna atropellada en ese segmento de la ruta.

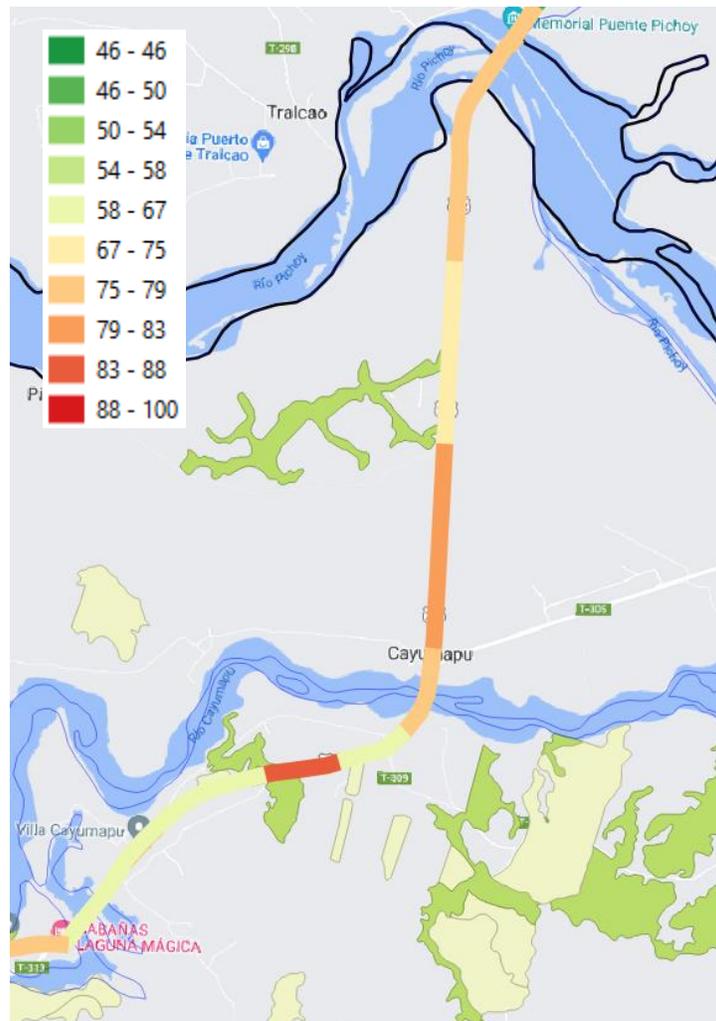
*Imagen 8: SIG incluyendo la capa correspondiente a la ruta T-202 clasificada por tramos en base a los puntajes indicados en la tabla 2, la composición de este SIG incluye la imagen del área en base al mapa de caminos de Google, los cursos de agua, las plantaciones forestales y el bosque nativo, además de la ruta T-202.*

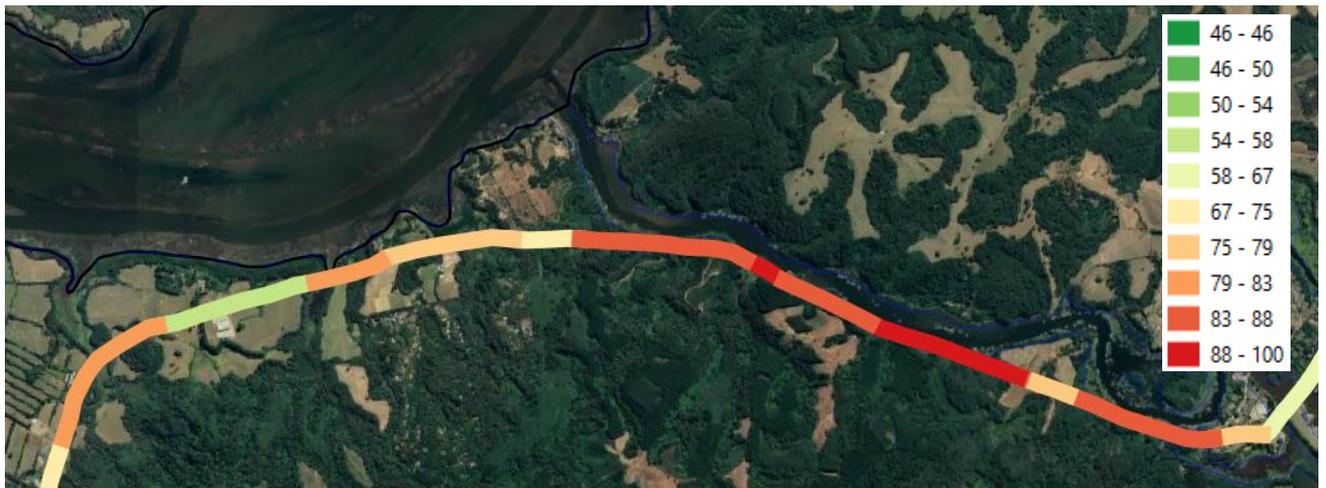
*Imagen 9: SIG incluyendo la capa correspondiente a la ruta T-202 clasificada por tramos en base a los puntajes indicados en la tabla 2. La composición de este SIG incluye la imagen satelital del área, los cursos de agua y la ruta T-202*

En este segmento, el área de mayor riesgo recibe un puntaje de 100 puntos, el mayor puntaje por riesgo que se puede alcanzar en base a la parametrización propuesta.

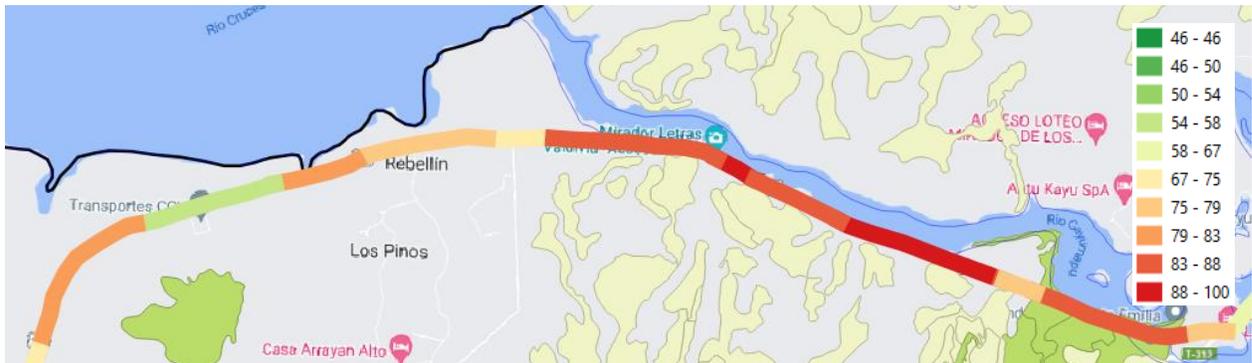
Imagen 10: SIG incluyendo la capa correspondiente a la ruta T-202 clasificada por tramos en base a los puntajes indicados en la tabla 2, la composición de este SIG incluye la imagen del área en base al mapa de caminos de Google, los cursos de agua, las plantaciones forestales y el bosque nativo, además de la ruta T-202.

En este segmento no existe una buena clasificación de la presencia de bosque nativo (secciones color verde oscuro fuera del eje del camino). Esto se debe a que el bosque nativo remanente en el área es considerado un renewal semi-denso, sin embargo, es un ambiente de buena calidad para el Pudú y estos ejemplares pueden ser vistos en el sector con relativa frecuencia.

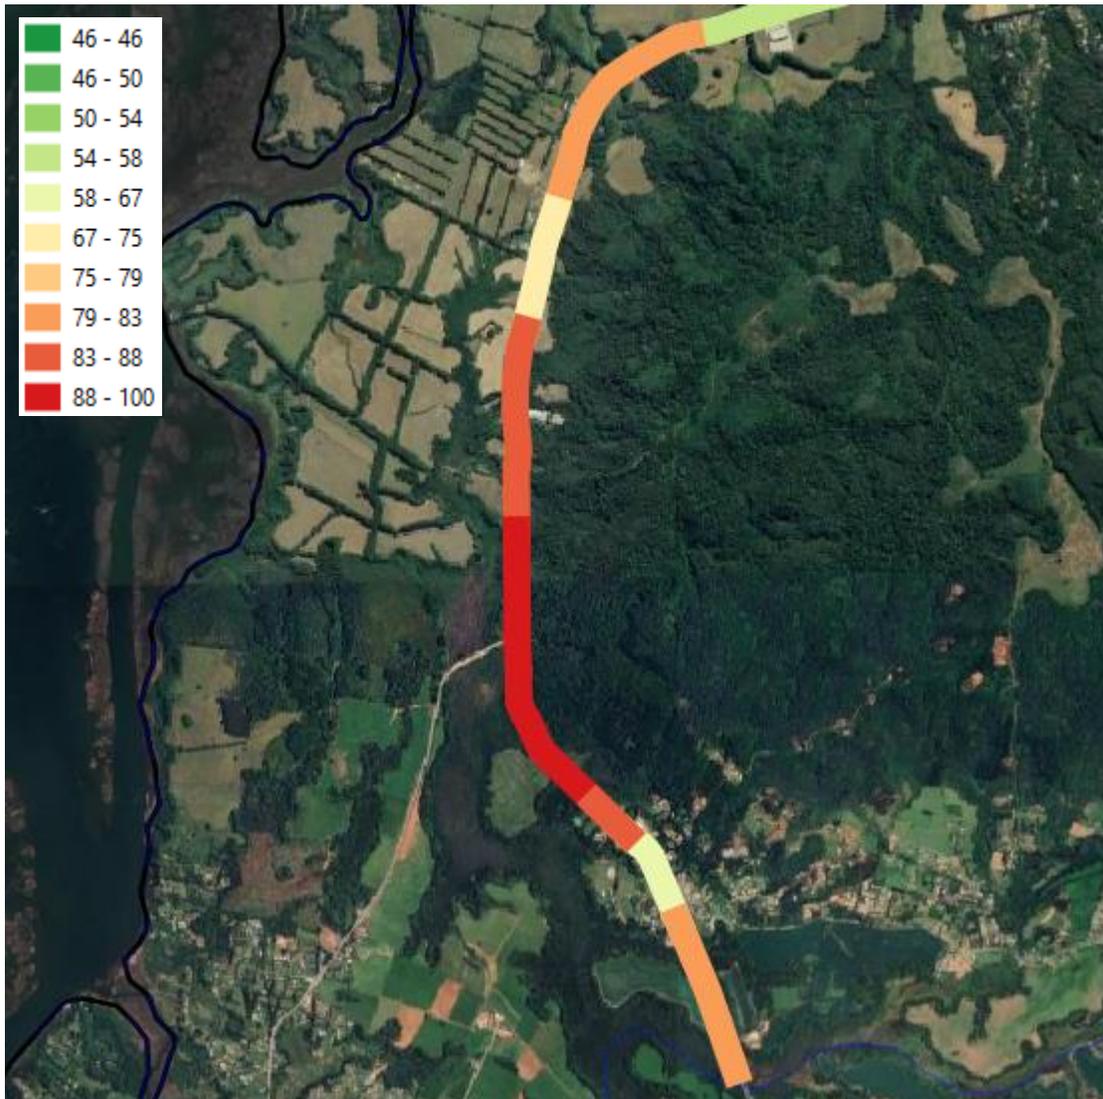
Imagen 11: SIG incluyendo la capa correspondiente a la ruta T-202 clasificada por tramos en base a los puntajes indicados en la tabla 2. La composición de este SIG incluye la imagen satelital del área, los cursos de agua y la ruta T-202

En este segmento, el área de mayor riesgo recibe un puntaje de 100 puntos, el mayor puntaje por riesgo que se puede alcanzar en base a la parametrización propuesta.

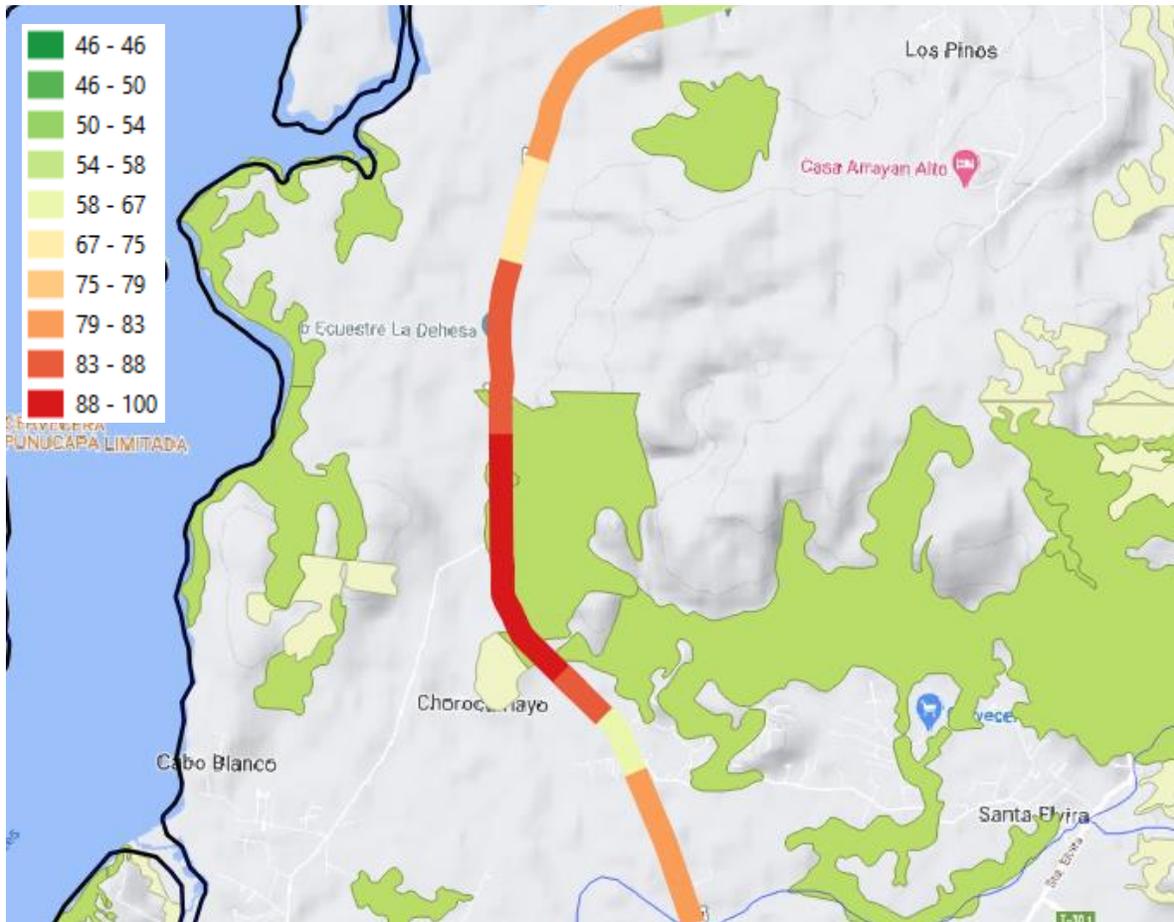
Imagen 12: SIG incluyendo la capa correspondiente a la ruta T-202 clasificada por tramos en base a los puntajes indicados en la tabla 2, la composición de este SIG incluye la imagen del área en base al mapa de caminos de Google, los cursos de agua, las plantaciones forestales y el bosque nativo, además de la ruta T-202.

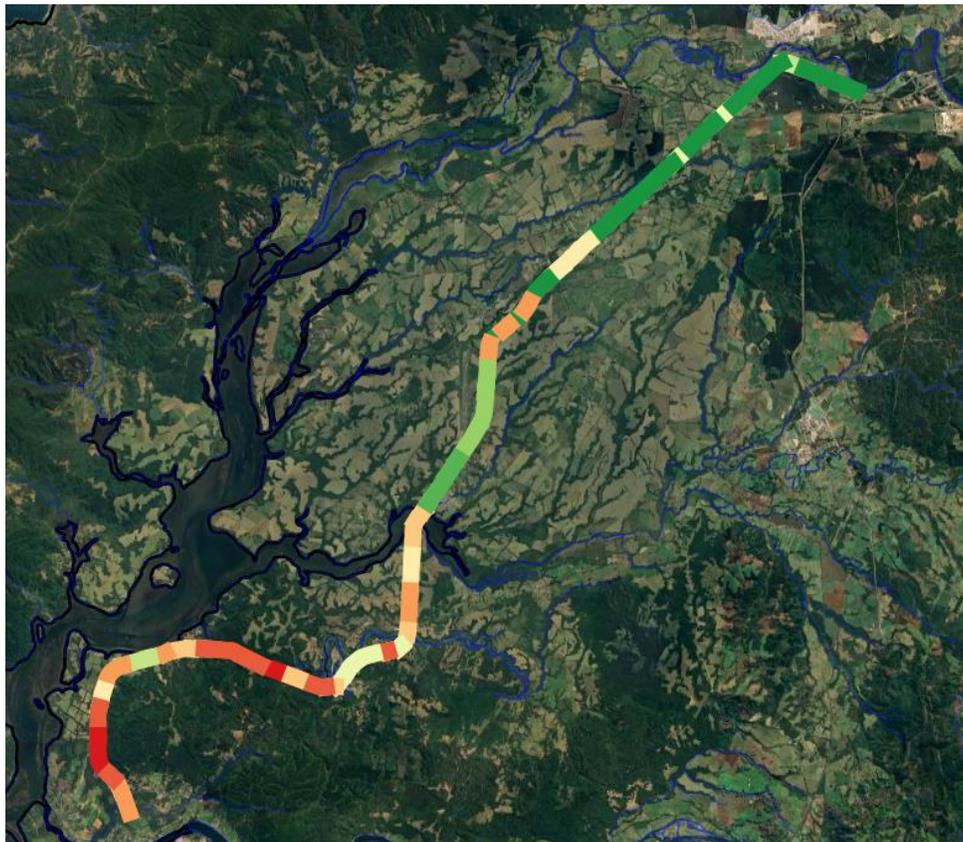
Imagen 13: imagen general del SIG de riesgo para Pudú, incluyendo la capa correspondiente a la ruta T-202 clasificada por tramos en base a los puntajes indicados en la tabla 2. La composición de este SIG incluye la imagen satelital del área, los cursos de agua y la ruta T-202.

Al hacer la vista general de todo el tramo se puede observar que el riesgo se incrementa a medida que la ruta se acerca a esta cadena de cerros próxima a la ciudad de Valdivia, ya que estos bosques todavía mantienen la capacidad para mantener ejemplares de Pudú, situación que lamentablemente puede cambiar en un futuro por la presión que existe hoy por edificar en áreas rurales, lo que conlleva intervención, tala y en general la modificación del hábitat disponible para la fauna de la zona.
