# INFORME FINAL

DIRECCIÓN REGIONAL DE ARQUITECTURA  
DE VALPARAÍSO

NÚMERO DE INFORME: 378 / 2022  
27 DE DICIEMBRE DE 2022

Cumplo con enviar a Ud., para su conocimiento y distribución a la señora y señores Diputados que se indican, el Informe Final N° 378, de 2022, sobre auditoría y examen de cuentas al proyecto "Reposición Estadio Municipal, Comuna de San Antonio" a cargo de la Dirección de Arquitectura Región de Valparaíso (DRAV), por mandato de la Municipalidad de San Antonio, durante el periodo comprendido entre el 23 de marzo de 2018 y el 1 de junio de 2022, que contiene el resultado de la fiscalización efectuada por la Contraloría Regional de Valparaíso.

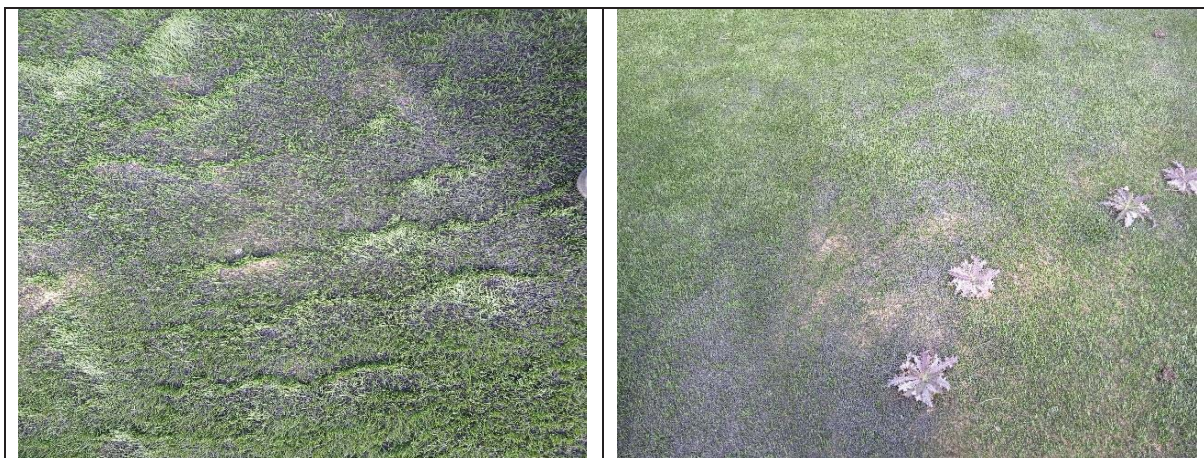
Fotografía N°: 1

Se verificó que la carpeta de las canchas de pasto sintético presenta desniveles y falta de homogeneidad, evidenciando en varios sectores un deterioro y propagación de maleza, lo que no permite asegurar que se haya colocado cumpliendo los atributos y características consultados en el numeral 4.1.4 “Pasto sintético” de las EETT de Arquitectura, como son, altura de 50 a 60 mm, puntadas de 8.500 a 9500 x m2, número de puntadas de 14/10 cm y galga de 5/8 (fotografías N°s 1 y 2, anexo N° 2).

Materia : Defectos en cancha de pasto sintético.

En su respuesta, la DRAV asegura que la referida deficiencia fue observada en el contexto de la recepción definitiva de la obra, efectuada el 31 de mayo de 2022, cuya acta fue informada a la Constructora VALKO S.A., el 1 de junio de 2022, a través del oficio ordinario DA RV MOP N° 380, otorgándole un plazo de 90 días para que efectuara las reparaciones del caso, lo que se cumplió el 30 de agosto de 2022, comprobándose que aún se mantenían las deficiencias anotadas, dando lugar a que, actualmente el IF se encuentra elaborando el informe correspondiente.

Atendido que, de acuerdo a lo informado por la entidad auditada, no se han corregido las deficiencias en comento, se debe mantener la observación.

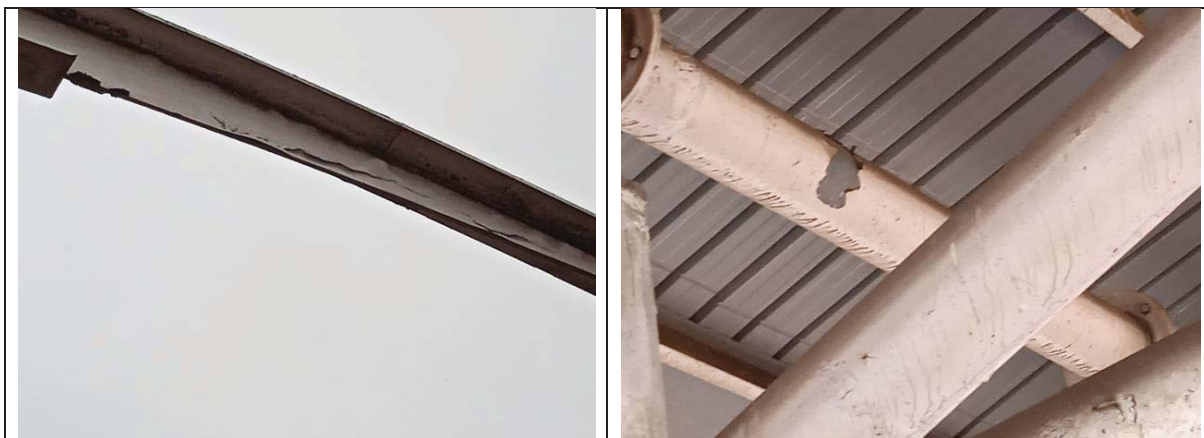
Fotografía N°: 3

Materia: Estructuras metálicas sin protección a la acción del fuego.

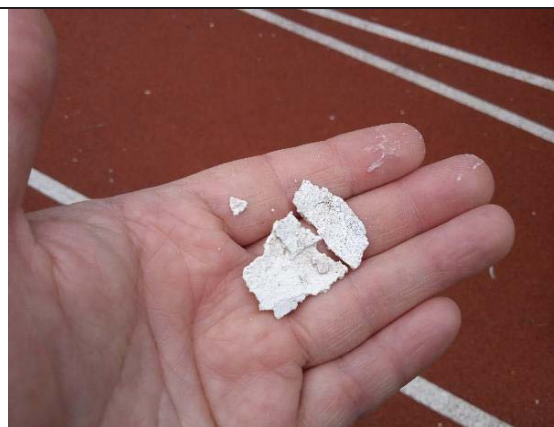
Fotografía N°: 8

En cuanto al desprendimiento de pintura observado, aclara que de todas formas la pintura intumescente, según se establece en el mismo Listado Oficial de Comportamiento al Fuego del MINVU, tienen una durabilidad muy inferior a la vida útil del elemento estructural al que protege, que obliga a una mantención permanente, por lo que, considerando que la pintura fue aplicada en el año 2019, y que el estadio se entregó a explotación al municipio en marzo de 2022, se trata de un deterioro natural, de cual debió hacerse cargo esa entidad. Al margen de lo anotado, no acompaña ningún certificado que de cuenta que al resto de los elementos metálicos que conforman la estructura de la edificación, sí se le aplicó la pintura intumescente para cumplir con la resistencia al fuego exigida en cada caso.

Materia: Defectos en la aplicación de intumescente F-60.

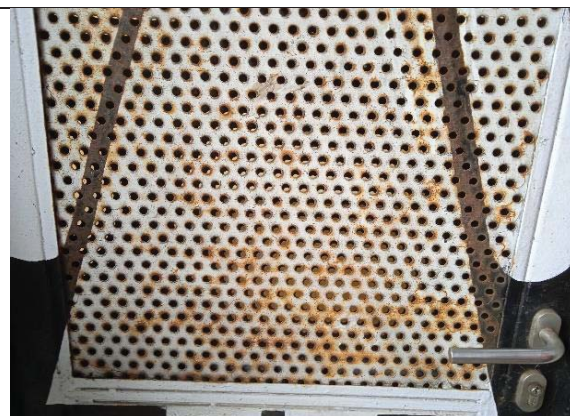
Fotografía N°: 10

Se verificó la presencia de ~~altos grados de~~ corrosión en los perfiles de portones, bisagras, barandas, placas y mallas metálicas de los cierres perimetrales del recinto, rejas de cancha principal y de pasto sintético, puertas microperforadas y correderas (fotografías N<sup>os</sup> 9 a la 12, Anexo N° 2).

Materia : Corrosión en elementos metálicos.

Al igual que en los puntos anteriores -5.1 y 5.2-, el servicio auditado responde que la deficiencia fue informada al contratista en el contexto de la recepción definitiva del contrato, pero que como ello no fue atendido en el periodo otorgado, formará parte del informe que se encuentra elaborando el IFO.

Por lo tanto, dado que aún se mantienen las mencionadas deficiencias, se debe mantener la observación.

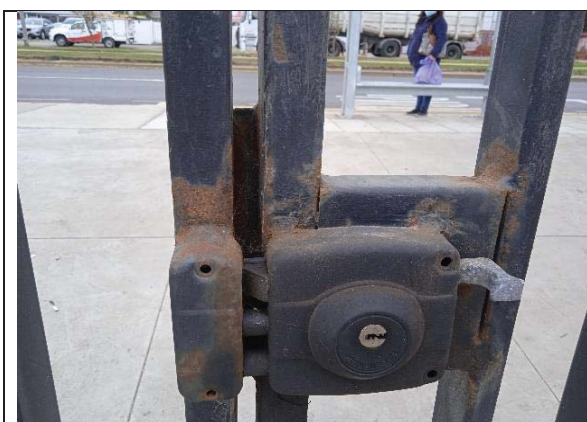
Fotografía N°: 11

Materia : Corrosión en elementos metálicos.

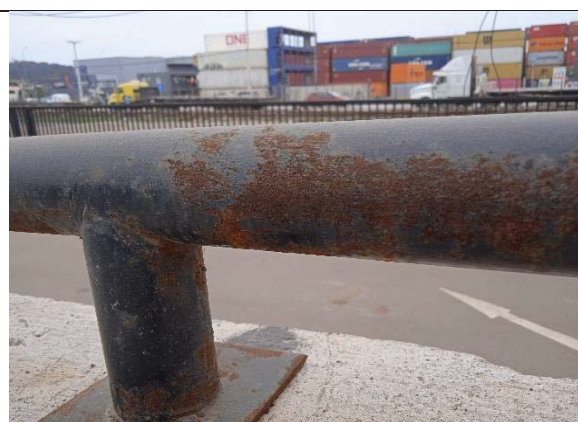
Fotografía N°: 12

Materia: Corrosión en elementos metálicos.

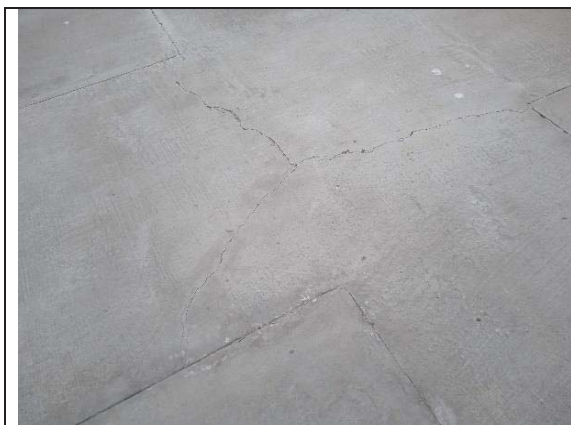
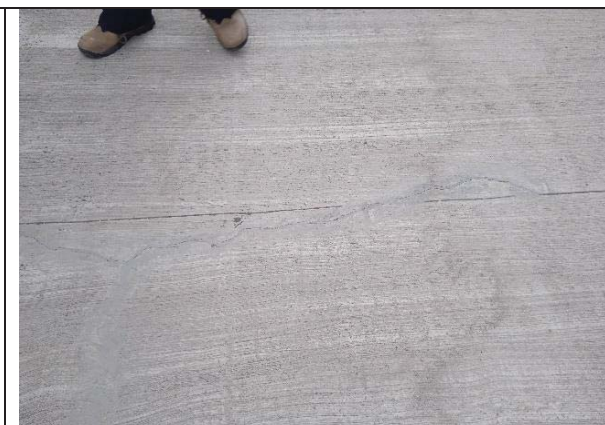
| Fotografía N°: 11 | Fotografía N°: 12 |

| Materia : Defectos en pavimentos exteriores. | Materia: Defectos en pavimentos exteriores. |

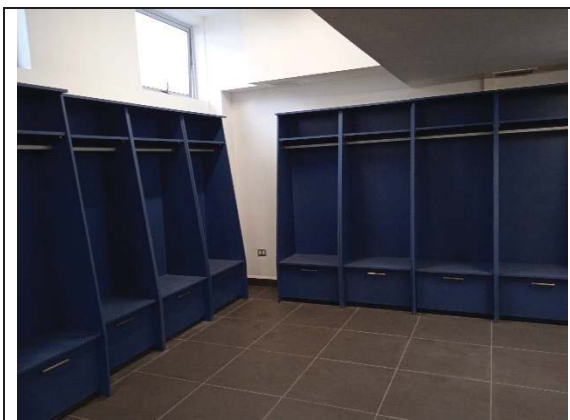
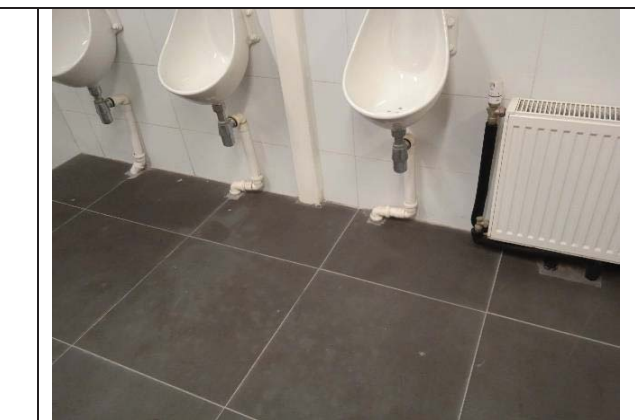
| <p>Fotografía N°: 17</p> | <p>Fotografía N°: 18</p> |

| <p>Materia: Falta sumidero de polipropileno con rejilla de acero inoxidable.</p> | <p>Materia: Descargas de los urinarios.</p> |
