# ACCIDENTE FERROVIARIO

# INFORME PRELIMINAR

## CHOQUE FRONTAL ENTRE AUTOMOTOR SF-407 Y TREN DE FEPASA

FECHA ACCIDENTE: 20 DE JUNIO DE 2024.

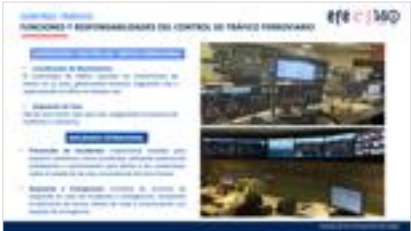
CENTRAL DE CONTROL DE TRAFICO

SALA SERVIDORES

GPS

TELEFONÍA PRIVADA  
3G/4G/5G

LÍNEA AÉREA DE  
CONTACO

EQUIPOS  
EMBARCADOS

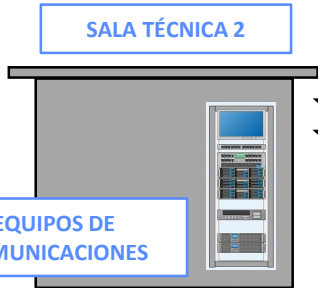
SALA TÉCNICA 2

EQUIPOS DE  
COMUNICACIONES

CIRCUITO DE VÍA (CV1)

CIRCUITO DE VÍA (CV2)

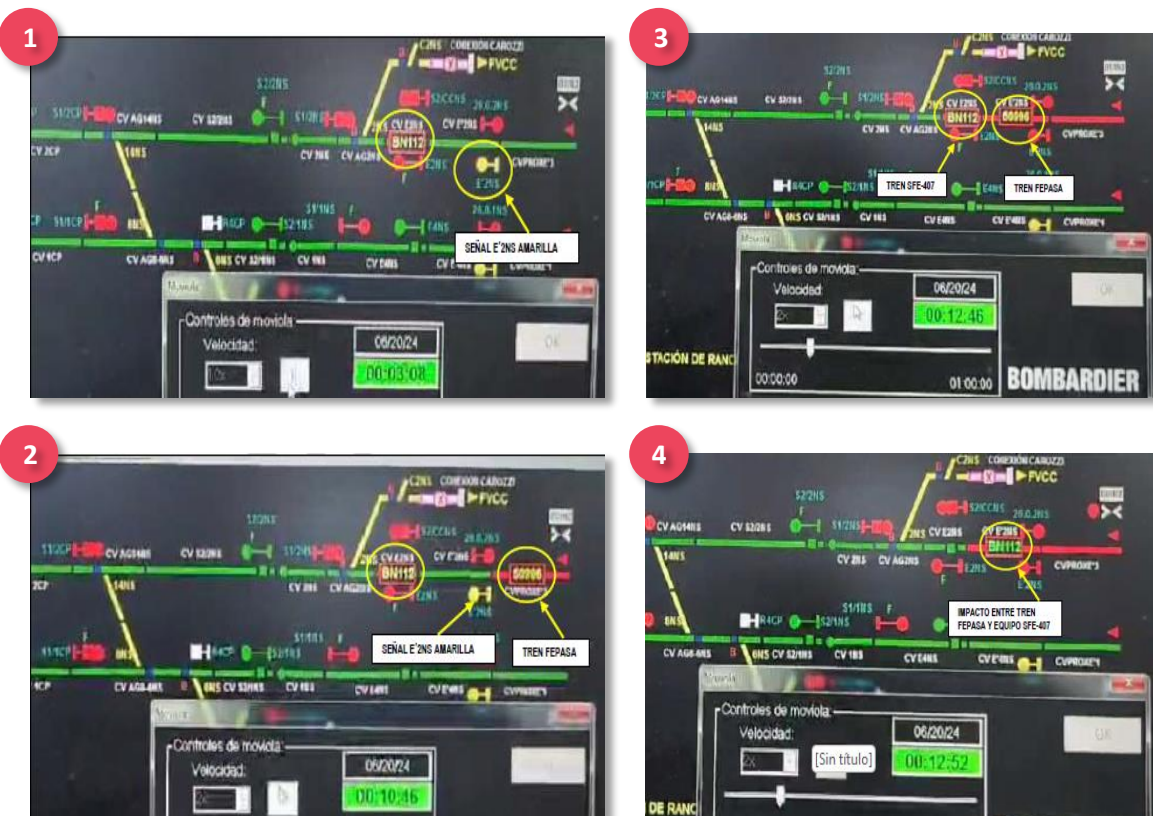
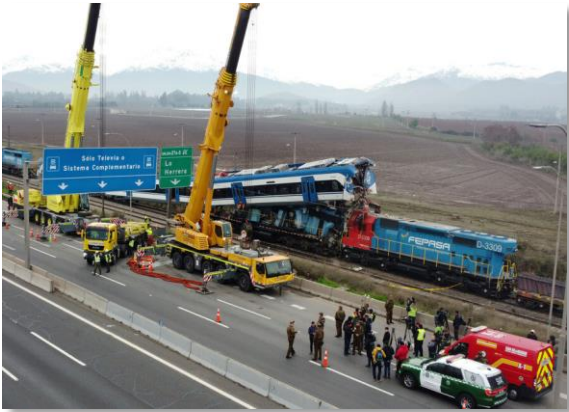
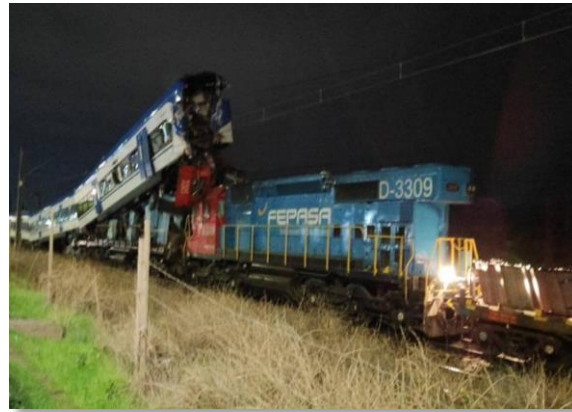
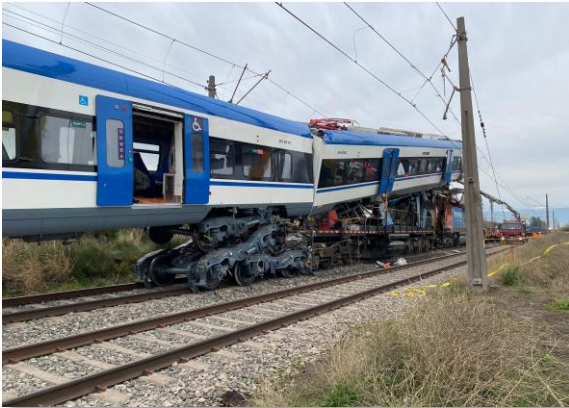
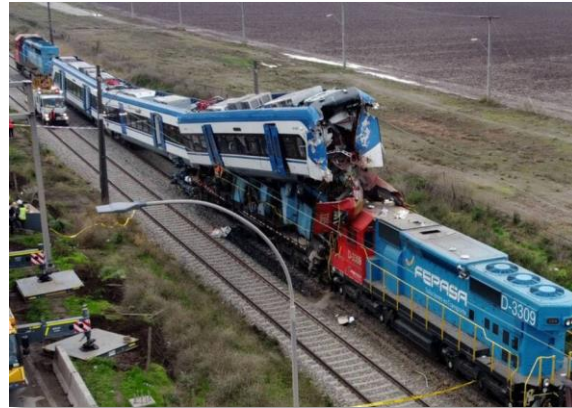
#### ✓ SECUENCIA DE LA MOVIOLA

La moviola es el registro que permite reproducir de manera gráfica y cronológica todos los movimientos en la zona donde se encuentre el sistema de movilización de Control Tráfico Centralizado – CTC.

- a) Una vez que tren Fepasa se encontraba debidamente señalizado para circular en dirección al norte, Controlador de Tráfico autoriza posteriormente de forma verbal la ocupación del mismo tramo de la vía, en sentido contrario, al equipo SFE-407 en prueba.
- a) Mientras que ambos servicios se mantenían circulando en sentido contrario, se provoca el choque entre los equipos en el kilómetro 24,883.
- b) Producto del accidente, la Tripulación de Fepasa fallece en el lugar(2) y los 9 ocupantes del equipo SFE- 407 resultan con lesiones de diversa consideración.
- c) Equipo SFE-407 es arrastrado aproximadamente 147 metros después del impacto.
- d) La velocidad de circulación del Tren Fepasa (58 km/h) se mantuvo dentro de los límites establecidos en el IOS Boletín de Vía E.

- **Causa Directa preliminar:** Autorización de circulación de dos equipos en sentido contrario por la misma vía.
