ORD. GABM N° 163 /

ADJ.: Informe valoración Catedral, N° 1183, Palacio Edwards.

# Informe de Valoración

## INFORME DE VALORACIÓN N° 102443

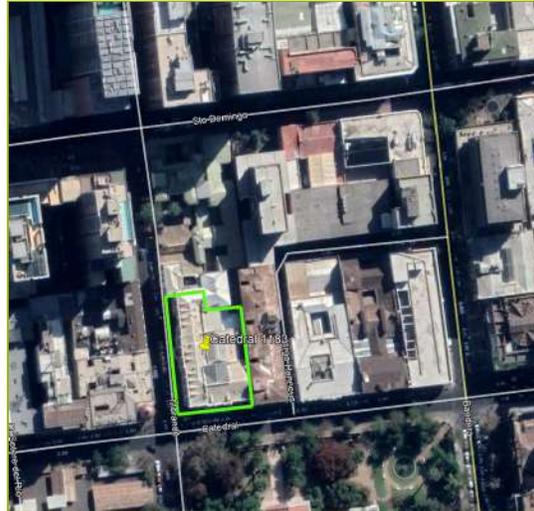
Figura N° 2: Plano general de emplazamiento

De acuerdo a la revisión de antecedentes, el emplazamiento del bien, se ajusta al plano esquemático que a continuación se presenta.

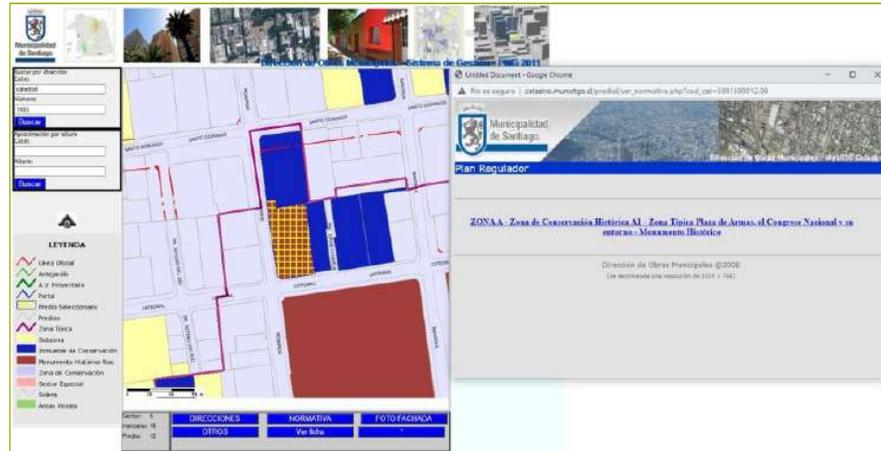
Figura N° 4: Zonificación según plano regulador comunal, de Santiago

Estado plan regulador 'vigente'; Modificaciones en desarrollo 'no'; Uso de suelo 'equip. y servicios'; Subdivisión mínima 150,00 m<sup>2</sup>; Frente predial mínimo ; Coeficiente constructibilidad 9,60; Porcentaje de ocupación suelo 100,00%; Altura máxima 35,50 m; Densidad bruta máxima .
