Anomalías históricas en Codelco

Análisis desde la mirada sindical 2022-2025

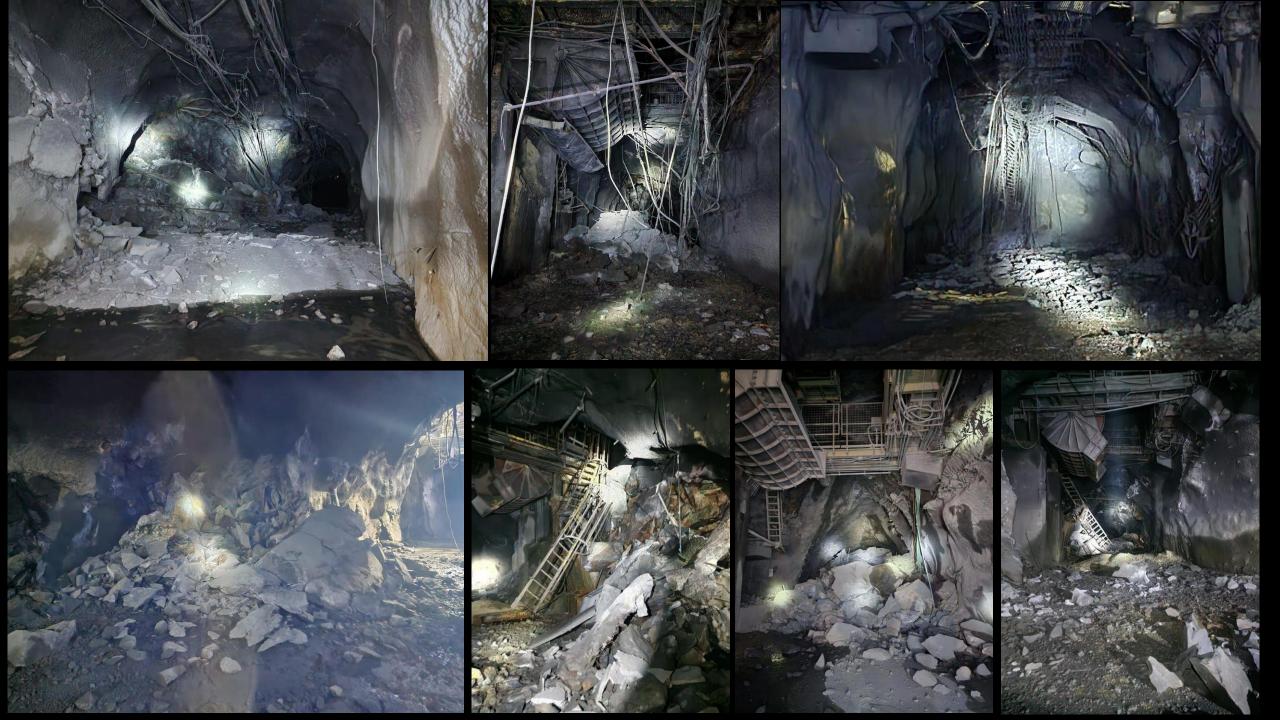
19-11-2023 Derrumbe Túnel Correa (OIM)

- Derrumbe en la frente, trabajador atrapado quien sale por sus propios medios del equipo acuñador.
- Resultado de investigación : Falla operacional por exceso de acuñadora

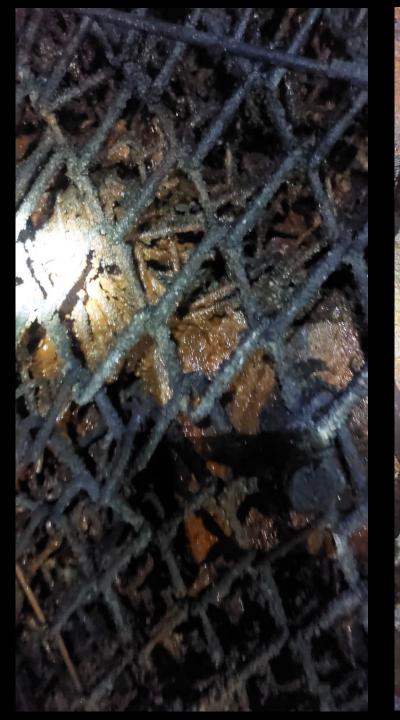
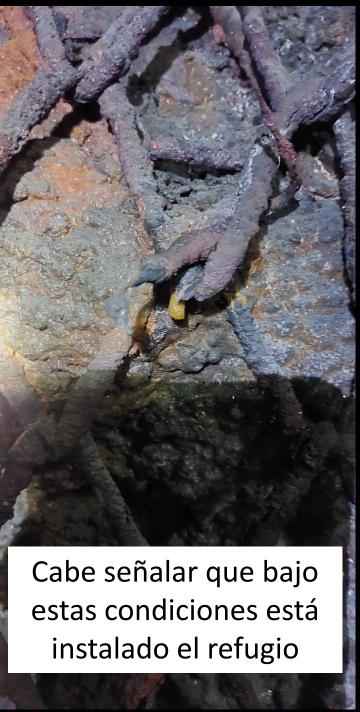
- Especialmente Proyecto <u>4600 FW, OIM</u>:
- PK8155 al 8140 fortificaciones pendientes
- PK8140 al 8125 toda la fortificación complementaria pendiente (perno helicoidal y perno cable)
- PK8125 al 8060 Fortificación saneamiento

Revisión completa de todas las obras que pertenecen al Proyecto Nuevo Nivel Mina.

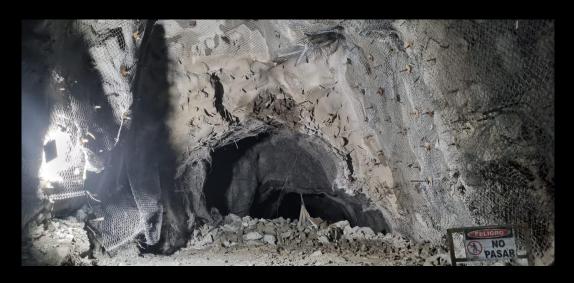
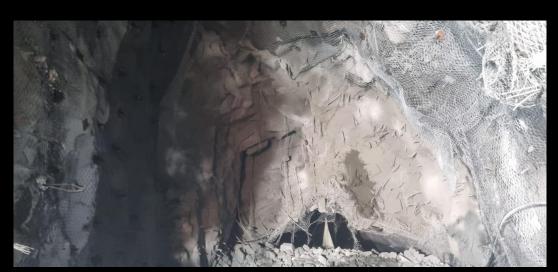
• 4600 FW:

Sobre excavación producto de eventos ocurridos, en varias oportunidades se le ha solicitado a VP realizar la fortificación como corresponde: MARCOS DE REFUERZO Y SOPORTE (FORTIFICACIÓN) y RELLENAR CON HORMIGÓN PARA REALIZAR TUNEL FALSO Y PODER PASAR FALLA, a lo cual, la respuesta siempre ha sido QUE NO HAY PRESUPUESTO.

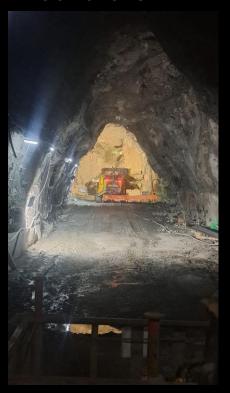
La galería original es de las dimensiones de 6x8m, la cual, a raíz de los eventos sísmicos y derrumbes ya está de 12 m.
