**MAT.:** Informe sobre afloramiento de aguas servidas

**INCL.:** Acta N°63592

| IDENTIFICACIÓN INFRAESTRUCTURA SANITARIA | Colector Pudahuel 46823 | | | | |

| Pudahuel entre Chamonate y Cerro Moreno |

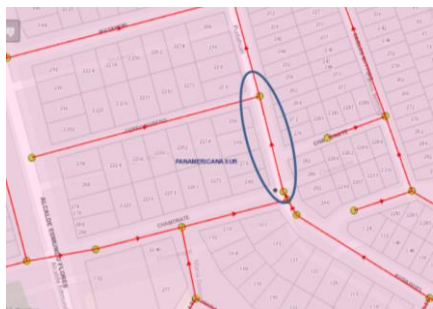
3. **Renovación del Colector:** La renovación del colector público en calle Pudahuel se llevó a cabo y finalizó el 1 de junio, lo que resultó en una mejora significativa en la continuidad del servicio de alcantarillado en la zona. Se renovaron 50 metros de tubería de PVC de 200 mm y se pavimento el sector afectado.

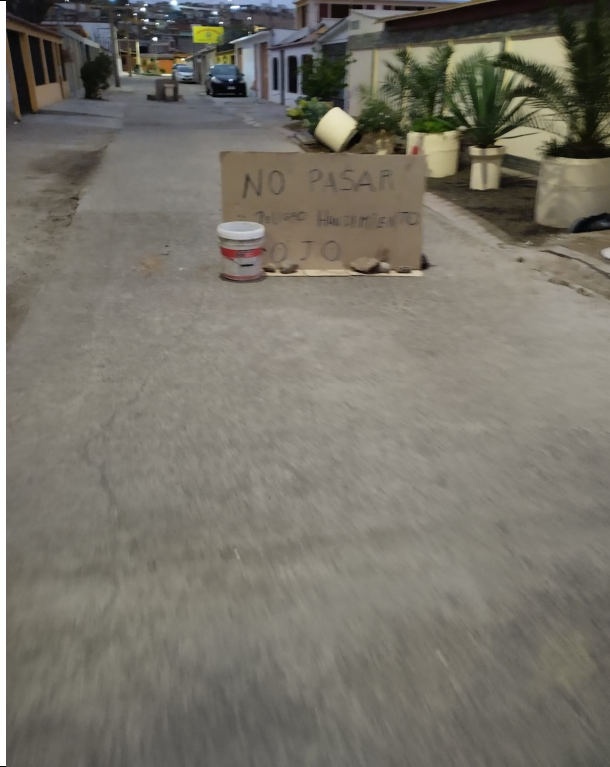
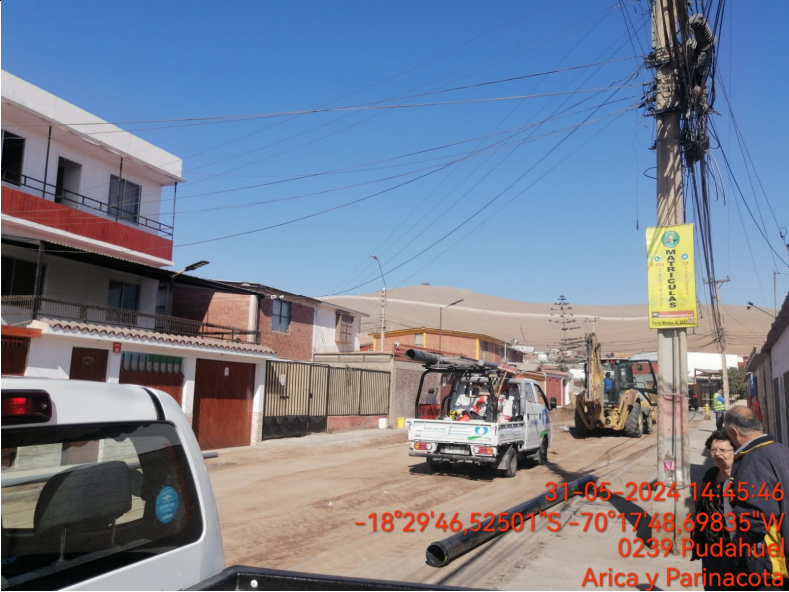
| La empresa sanitaria procedió a revisar el sector y varillar el colector ante lo cual se determinó reemplazarlo. | Inicio de excavaciones de pudahuel entre Chamonate y cerro Moreno |

28/05/2024 7:03 Am, se reporta la obstrucción de aguas servidas en Pudahuel 0259, donde tras varillar el colector público 46823, se toma la decisión de cambiar el colector y las uniones de domiciliarias que se encontrasen dañadas.
