MAT.: Informa sobre fiscalización a Empresa Sociedad Comercial Áridos Los Maitenes Ltda.

INCL.: Resolución Exenta DGA Maule N°1867 y su Informe Técnico Fiscalización N°99/2024, de fecha 13 de agosto de 2024.

REF: RESUELVE PROCEDIMIENTOS DE FISCALIZACIÓN, APLICA MULTA Y APERCIBE A LA SOCIEDAD COMERCIAL ÁRIDOS LOS MAITENES LIMITADA, COMUNAS DE SAN CLEMENTE Y COLBÚN, REGIÓN DEL MAULE.

**D.G.A. REGIÓN DEL MAULE N° 1867 / (EXENTA)
TALCA,**

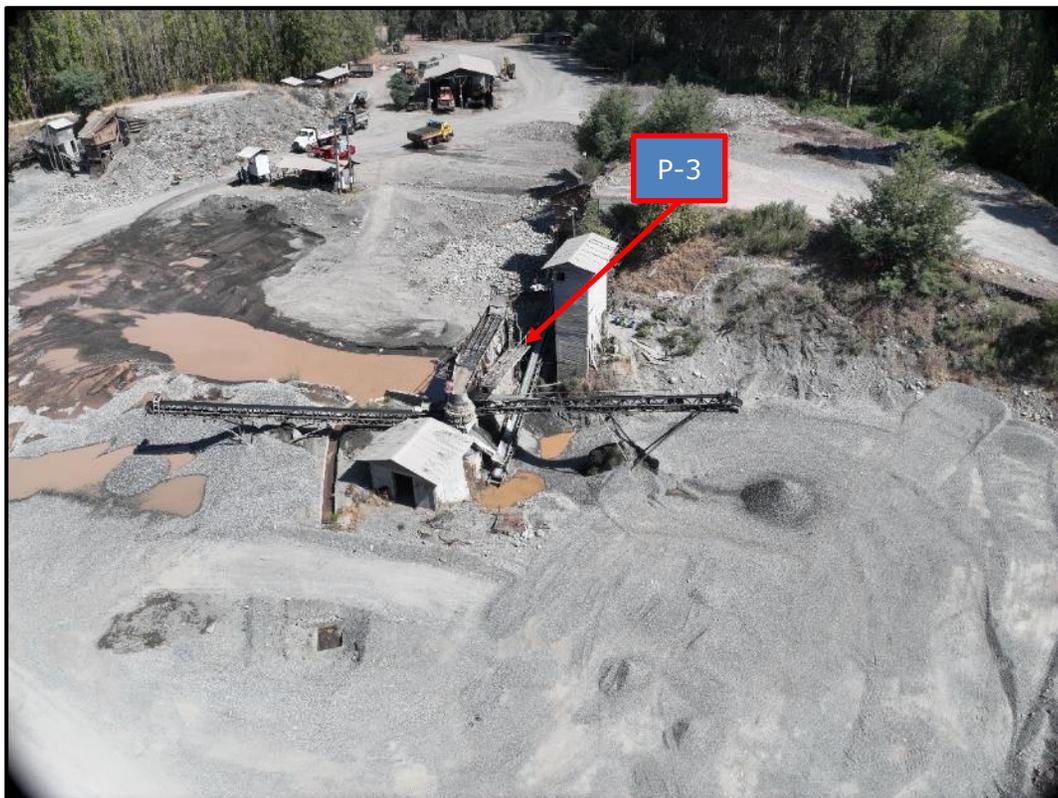
Fotografía 4: Fotografía área sobre punto P-3, chancadora en funcionamiento (lavando material).

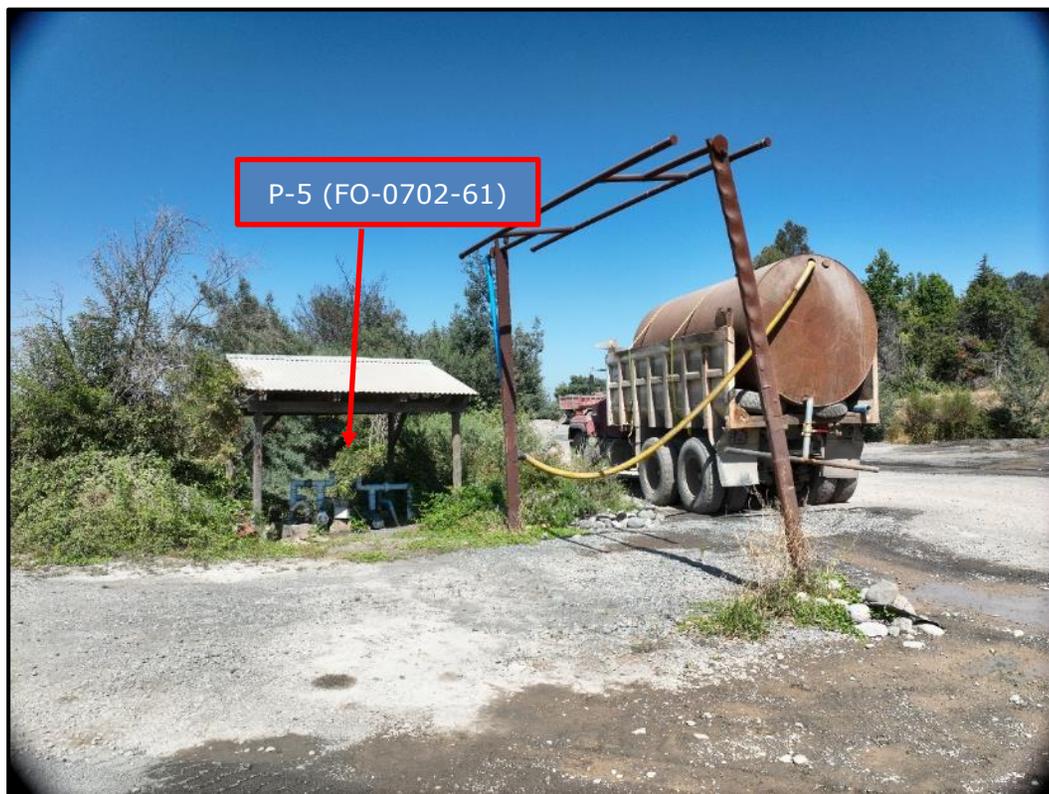
Fotografía 5: Fotografía área sobre punto P-5, expediente **FO-0702-61**.

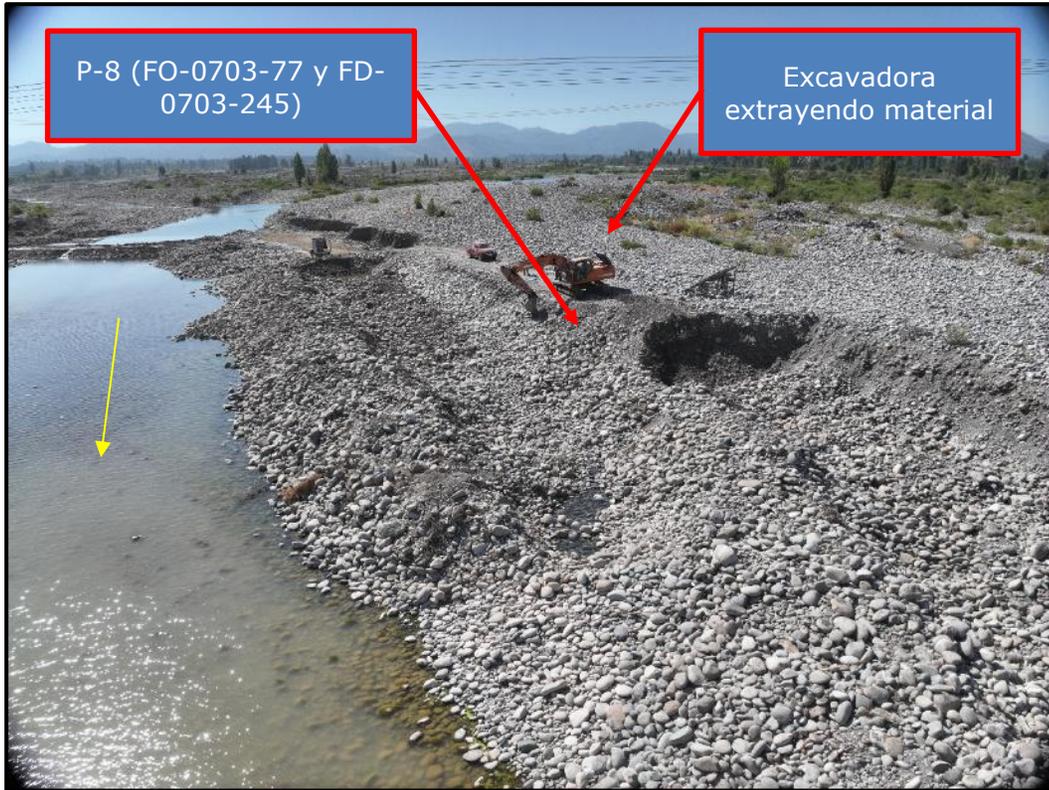
Fotografía 6: Fotografía área donde se visualiza excavadora extrayendo material y cargando en camiones de alto tonelaje, Expediente **FO-0703-77** y **FD-0703-245**.

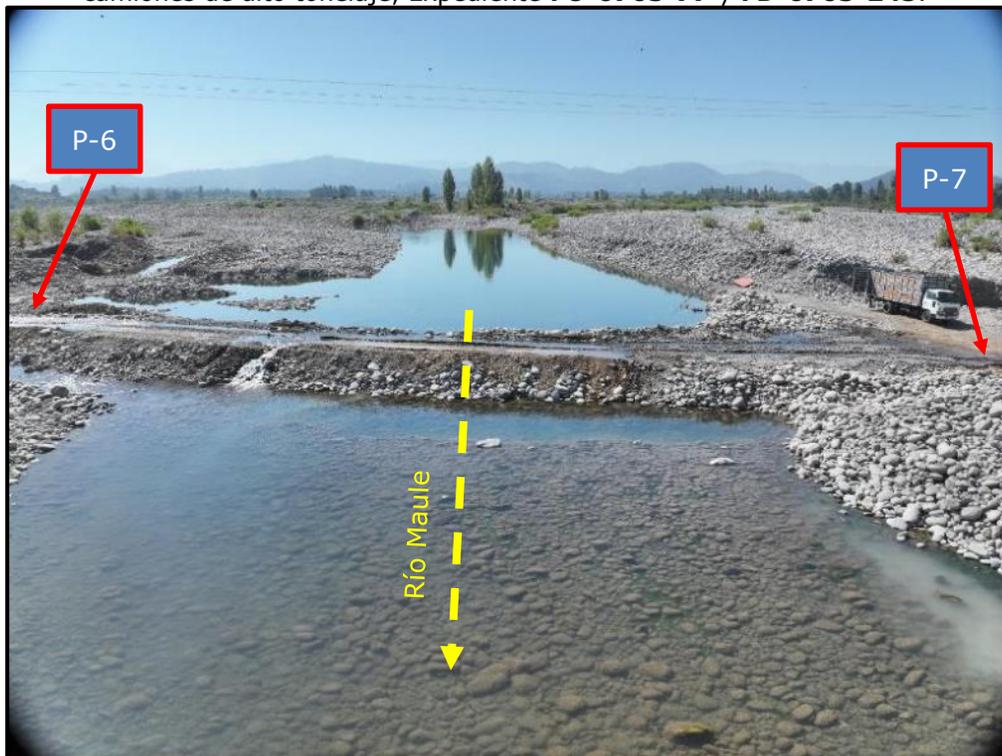
Fotografía 7: Fotografía área donde se visualiza atraveso entre puntos P-6 y P-7, expediente **FO-0702-62**.

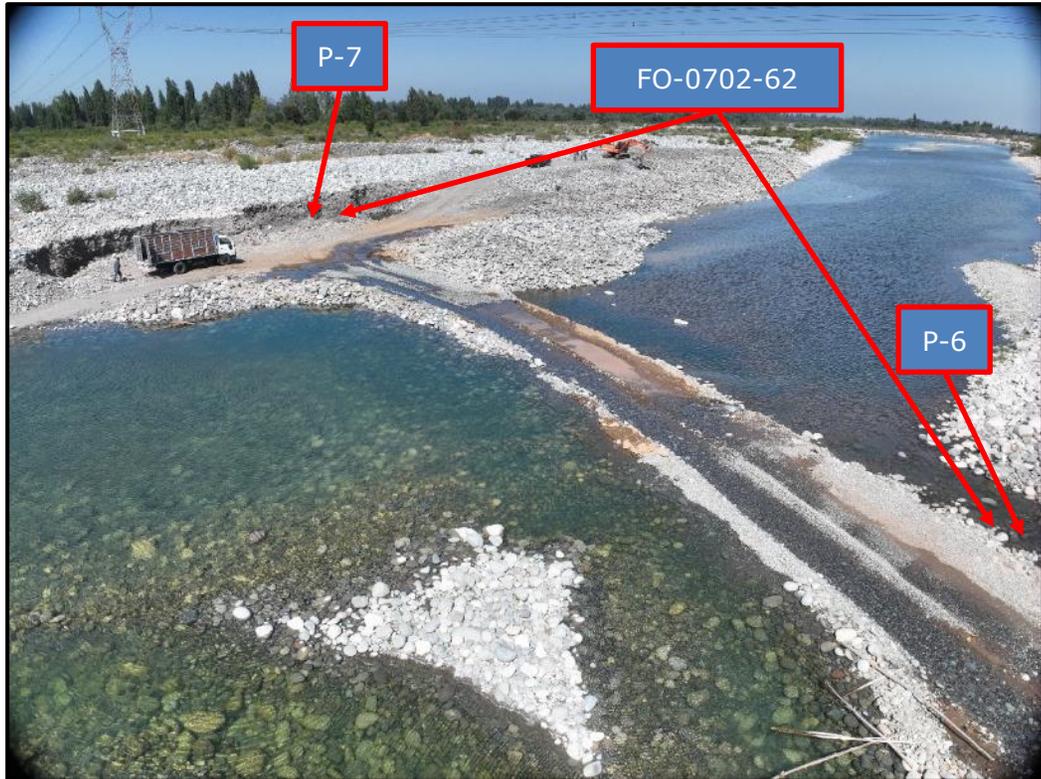
Fotografía 8: Fotografía área donde se visualiza atraveso entre puntos P-6 y P-7, expediente **FO-0702-62**, vista de oriente a poniente.

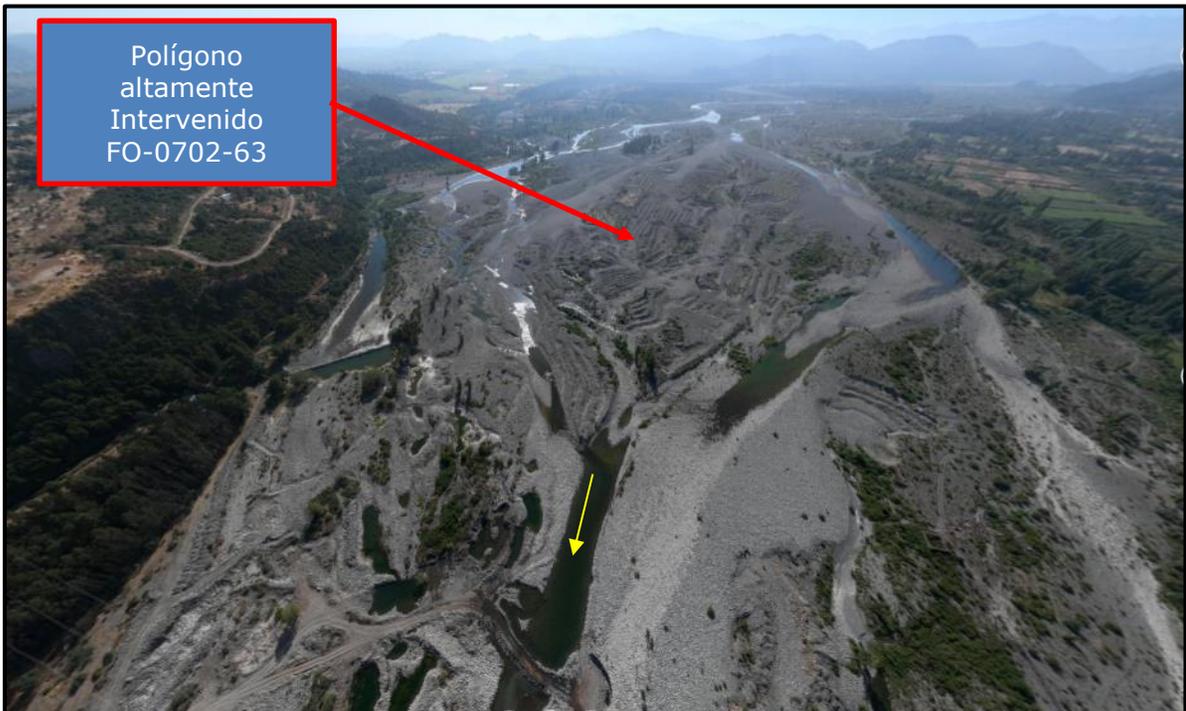
Fotografía 9: Fotografía área donde se visualiza el polígono A-S altamente intervenido, expediente **FO-0702-63**, río Maule.

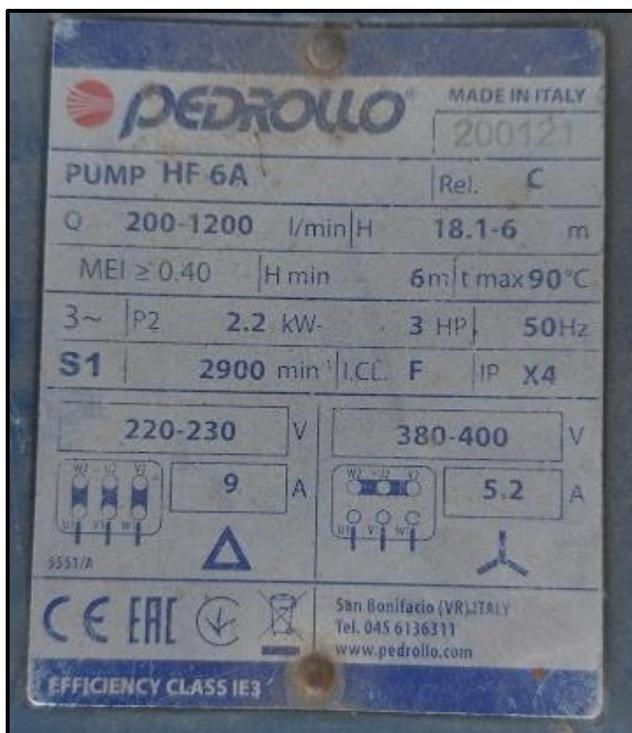
- ix. Se hace hincapié en que este Servicio, constató extracción de aguas desde el punto P-5 al momento de la inspección, mediante 2 bombas marca PEDROLLO lo que de acuerdo a especificaciones en las placas de las mismas se estaría extrayendo de acuerdo a la siguiente información: Bomba N°1, con capacidad de extracción, según placa de 200 – 1200 l/min. (3,33 – 20 l/s), la cual estaba siendo utilizada para la planta de procesamiento de áridos inspeccionada, principalmente para el lavado del material (áridos). Bomba N°3, con capacidad de extracción, según placa de 100 – 500 l/min. (1,66 – 8,33 l/s), la cual estaba siendo utilizada para lavado o duchas de camiones, lo cual para este caso se tomará en cuenta un caudal promedio de extracción aproximado de **5 l/s** (mínimo posible).

Fotografía 10: Fotografía placa bomba N°1 en punto P-5, utilizada para el lavado del material.

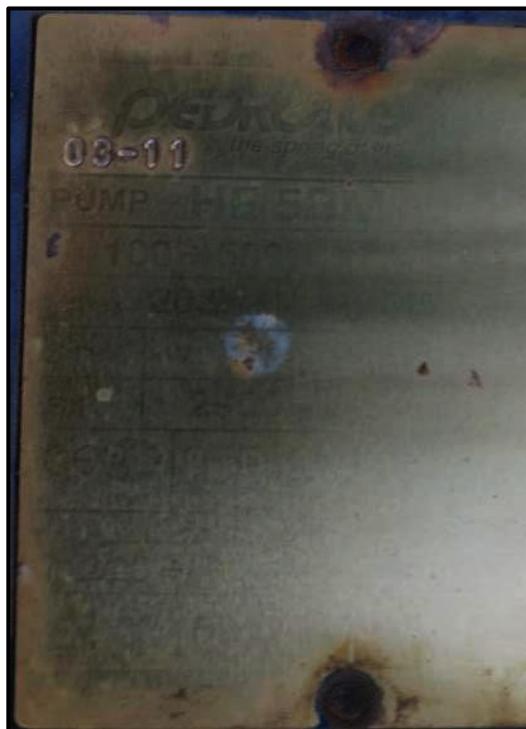
Fotografía 11: Fotografía placa bomba N°3 en punto P-5, utilizada para el lavado o duchas de camiones.

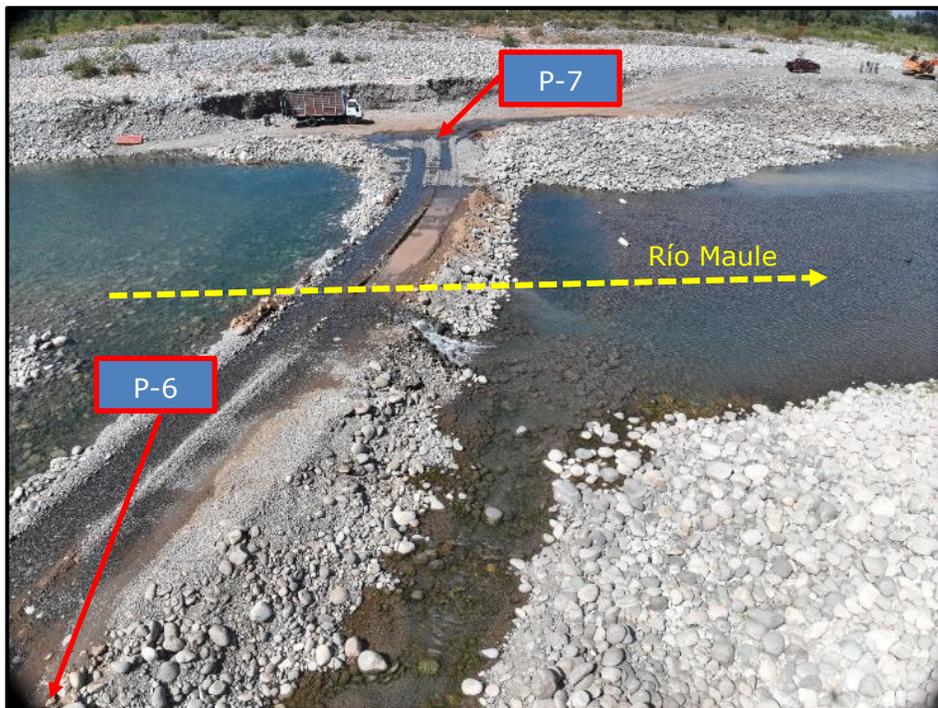
- ii. En la fotografía N°12 siguiente es posible observar en detalle la obra atraveso, evidenciando el entorpecimiento de las aguas del río Maule aguas abajo.

- iii. En los descargos la parte fiscalizada sostiene que dicha obra de atraveso es temporal y normal para este tipo de labores de extracción de áridos, sin embargo, se hace hincapié, y tal cual se detallará más adelante, que las labores de extracción de áridos constatada no cuentan con autorización de acuerdo a la legislación vigente, por tanto la obra en análisis también pasa a ser una obra irregular.

Fotografía N°12. Puntos P-6 y P-7, atraveso en el río Maule, evidenciando entorpecimiento en el cauce. Vista norte a sur.

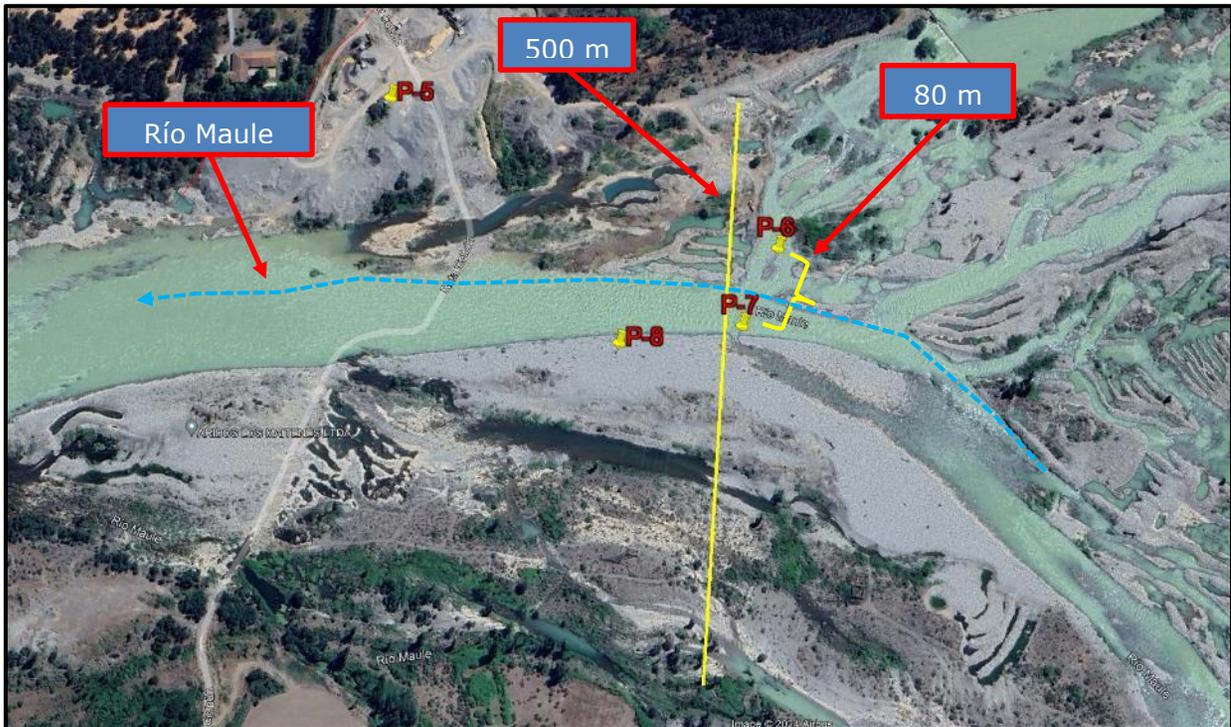
- iv. Realizada una medición mediante ortomosaico, se ha podido constatar que el largo del atraveso corresponde a unos 80 metros aproximadamente por 5 metros de ancho aproximadamente, el cual fue construido por la fiscalizada, obstruyendo el 100% de la sección del río, alterando y entorpeciendo el normal escurrimiento del cauce.
- v. Ahora bien, al realizar un análisis del porcentaje de alteración y entorpecimiento de la obra de atraveso en el cauce, se señala que el ancho del cauce en el tramo en donde se ubica el pretil es de 500 metros aproximadamente, lo que determina que el porcentaje de afectación del muro en análisis es de un 16 % sobre el río Maule (Figura 7). Lo anterior, en función al largo de dicha obra (80 metros) con respecto a la sección del cauce intervenido (500 metros), mediante la siguiente ecuación: $(80 \text{ m} / 500 \text{ m}) * 100$.

Figura N°7: Ancho del cauce del río Maule (500 metros), y largo del muro constatado entre los puntos P-6 y P-7 (80 m).

- vi. En relación al atraveso ubicado entre los puntos P-6 y P-7, éste no cuenta con la autorización por parte de esta Dirección Regional según se observó en el Catastro Público de Aguas (C.P.A.), destacándose que el mismo altera y entorpece el libre escurrimiento de las aguas del río Maule en un 16 %.

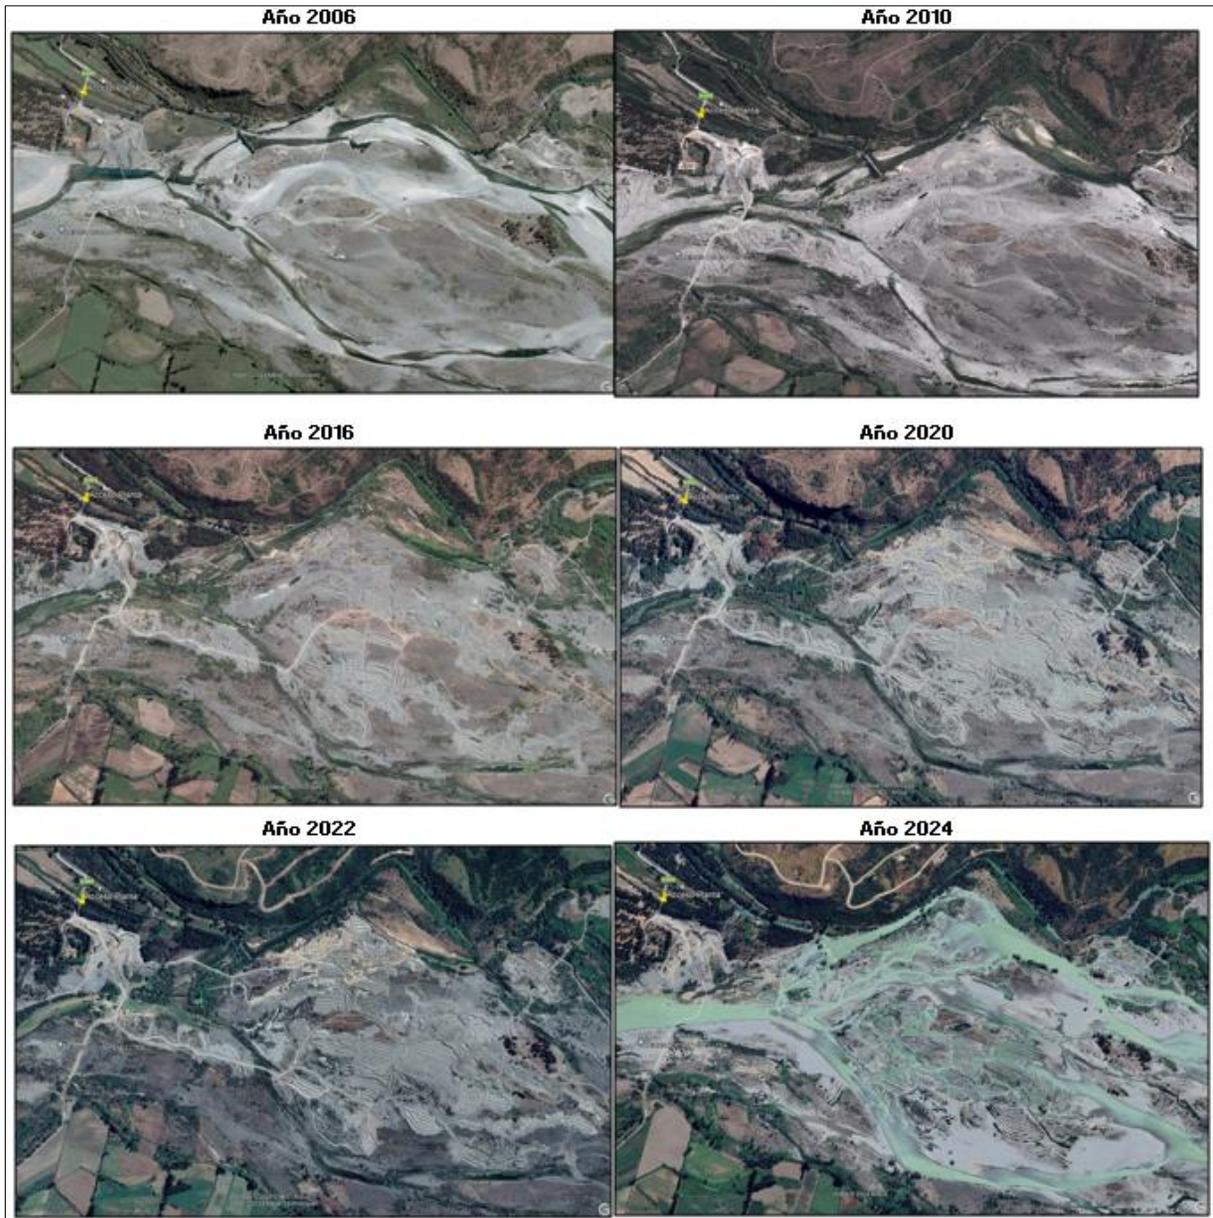
Figura N°8. Set de imágenes satelitales de Google Earth que muestran evolución del área entre años 2006 y 2004.

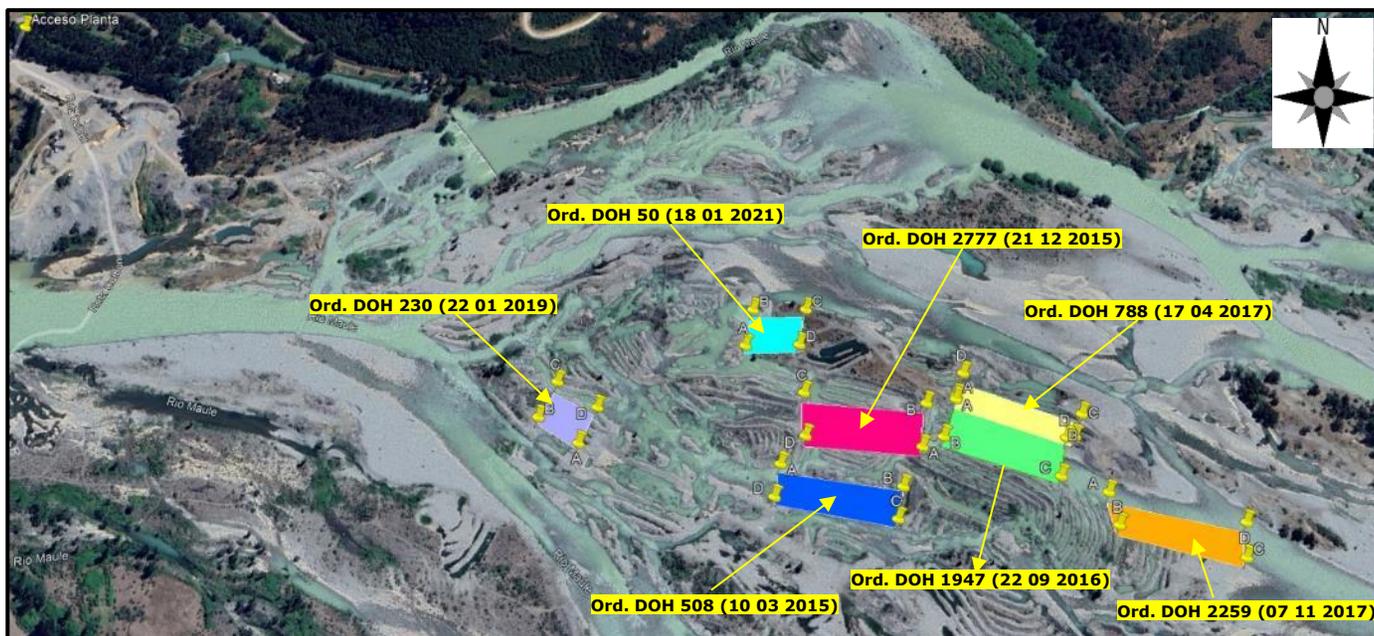
- vii. Ahora bien, para ilustrar sobre el espacio que ha intervenido la empresa fiscalizada en el río Maule, a través de los años, se muestran todos los polígonos autorizados por la DOH para extraer áridos, sobre una imagen Google Earth, en la figura 9.

Figura 9. Polígonos autorizados por la Dirección de Obras Hidráulicas Región del Maule a Sociedad Comercial Áridos Los Maitenes entre los años 2015 y 2021.

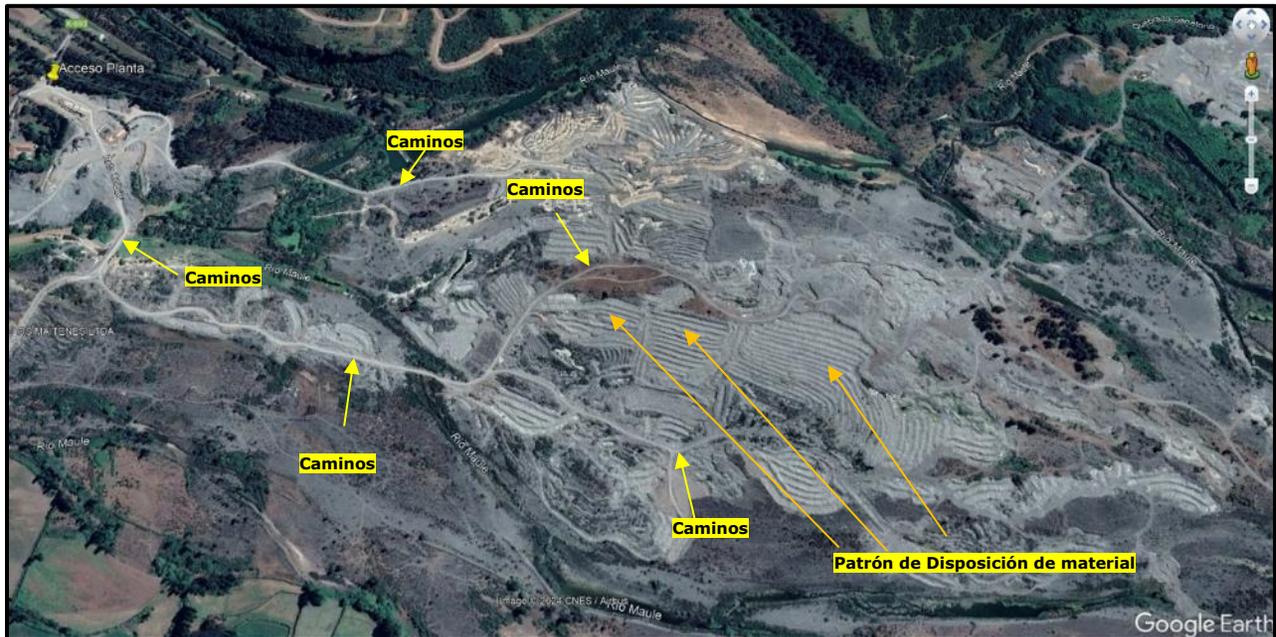
- viii. Lo anterior muestra que la empresa fiscalizada ha operado en la zona, realizando una sobre explotación de material, evidenciándose además una forma de disposición, o patrón uniforme en cuanto a la disposición de material presumiblemente de rechazo, pues se dejan franjas de material relativamente uniformes, en diferentes direcciones, las cuales no se observan en otros sectores adyacentes. Adicionalmente, es posible apreciar en imágenes satelitales que existen caminos interiores que conectan el área de intervención con la planta. Con todo lo anterior queda en evidencia que la empresa fiscalizada ha intervenido el álveo del río Maule. Lo anterior se detalla en la figura 10 siguiente.

Figura 10. Patrón de disposición de material y caminos interiores hacía la planta.

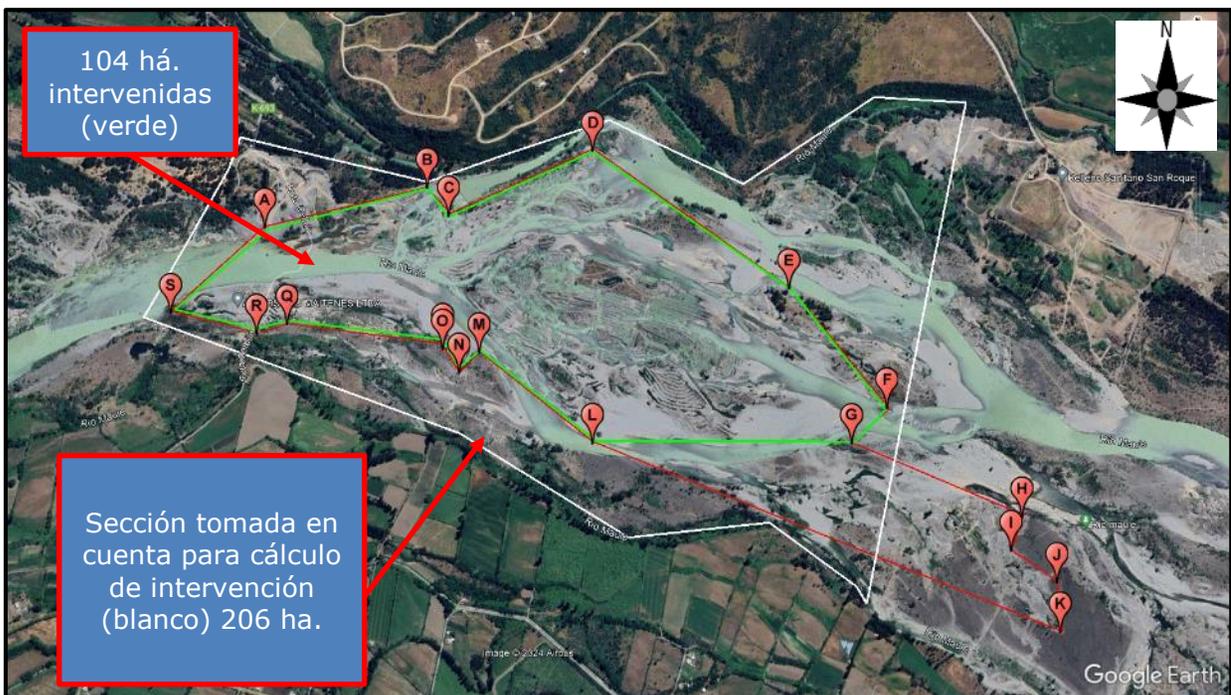
- xi. Tal cual se evidencia, se han realizado intervenciones en el tramo del río Maule, siendo necesario en lo sucesivo determinar el grado de intervención del cauce. Ahora bien, dado el patrón de disposición de material constatado, en efecto podría haber un área del polígono A-S que fue intervenido por otras empresas, de ahí que se acotará dicho polígono, en base, como se indicó a dicho patrón de trabajo y disposición de material. El Polígono original se muestra en la figura 11, mientras el nuevo polígono, reducido, en la figura 12. En la figura 13 en tanto se muestra el nuevo polígono reducido, y un área del río Maule determinada como área total para efectos del cálculo de intervención.

Figura N°13: Imagen satelital donde se visualiza la alteración y entorpecimiento en el cauce del río Maule.

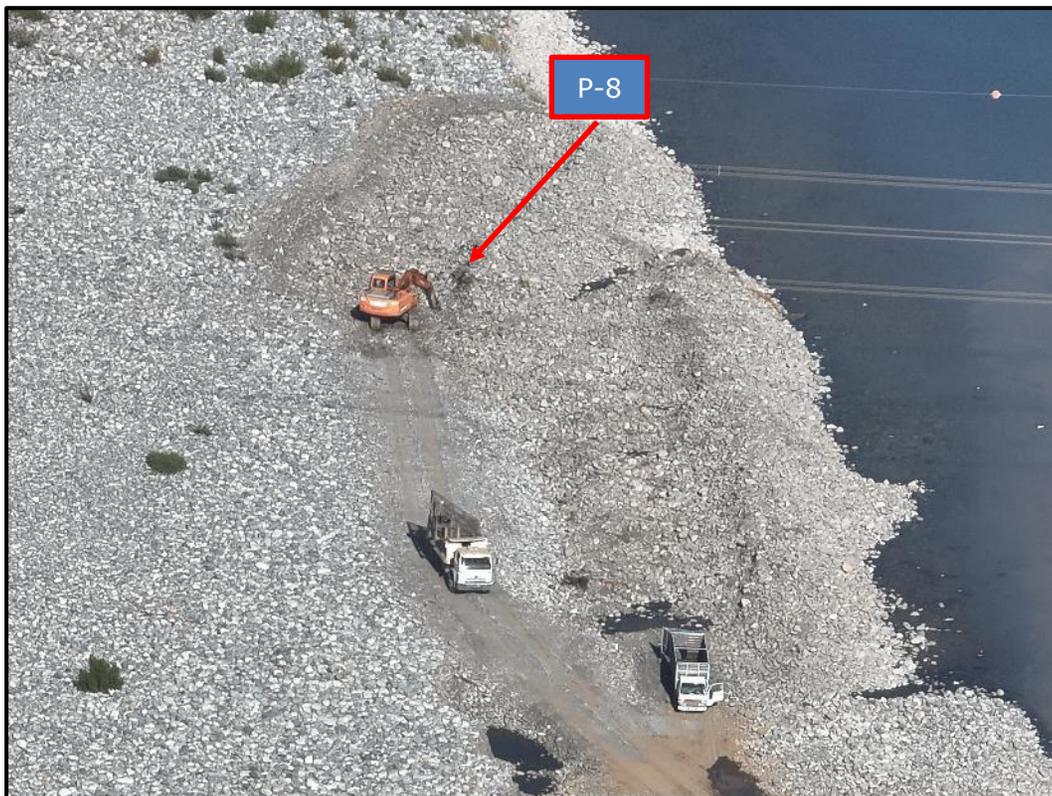
- v. En un punto P-8, en el álveo del río Maule, este Servicio constató labores de extracción de áridos observándose una excavadora extrayendo el material y cargándolo en camiones tolva de alto tonelaje apostados en el lugar, tal cual puede observarse en la fotografía N°13 siguiente. Para dicha extracción no constan permisos de extracción de áridos vigentes ni antes, ni al momento de la inspección.

Fotografía N°13. Labores de extracción mecanizada de áridos en punto P-8.
