OFICIO N° 1311

MAT.: Informa lo que indica

**Informe Técnico sobre Condiciones de Infraestructura Sanitaria
Interna de Los establecimientos ubicados en intersección de la
Avenida Canal Beagle y Batallón de Atacama
Comuna de Caldera**

Mayo 2025

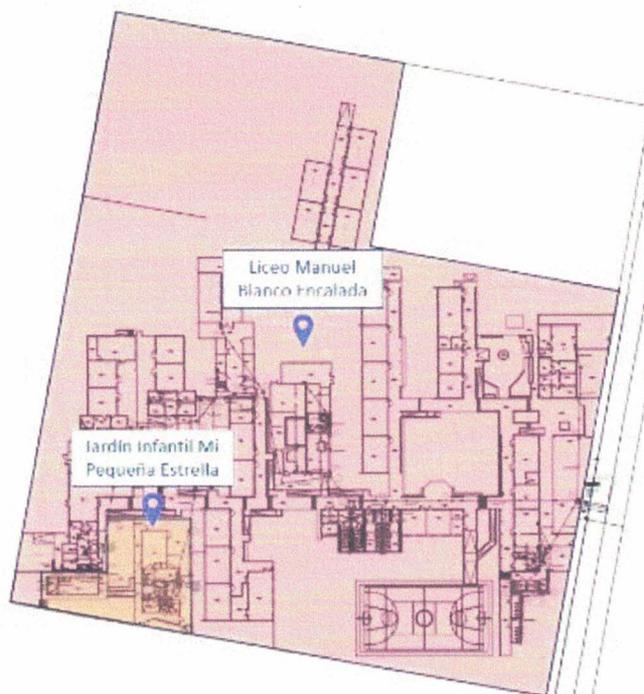
Figura N° 2 – Vista en Planta Establecimiento Liceo Manuel Blanco Encalada y Jardín Infantil Mi Pequeña Estrella.

- Con respecto a la descarga de los establecimientos liceo Manuel Blanco Encalada y el Jardín infantil Mi Pequeña Estrella al colector público, ambos sistemas corresponden a un único cliente, por lo que comparten su unión domiciliaria. Dentro de la configuración de la red interior del inmueble Liceo – Jardín en su conjunto, el jardín descarga sus aguas servidas hacia el sistema de alcantarillado interior del liceo Manuel Blanco Encalada. En la figura N° 2, se muestra en planta el emplazamiento de ambos recintos dentro del inmueble.

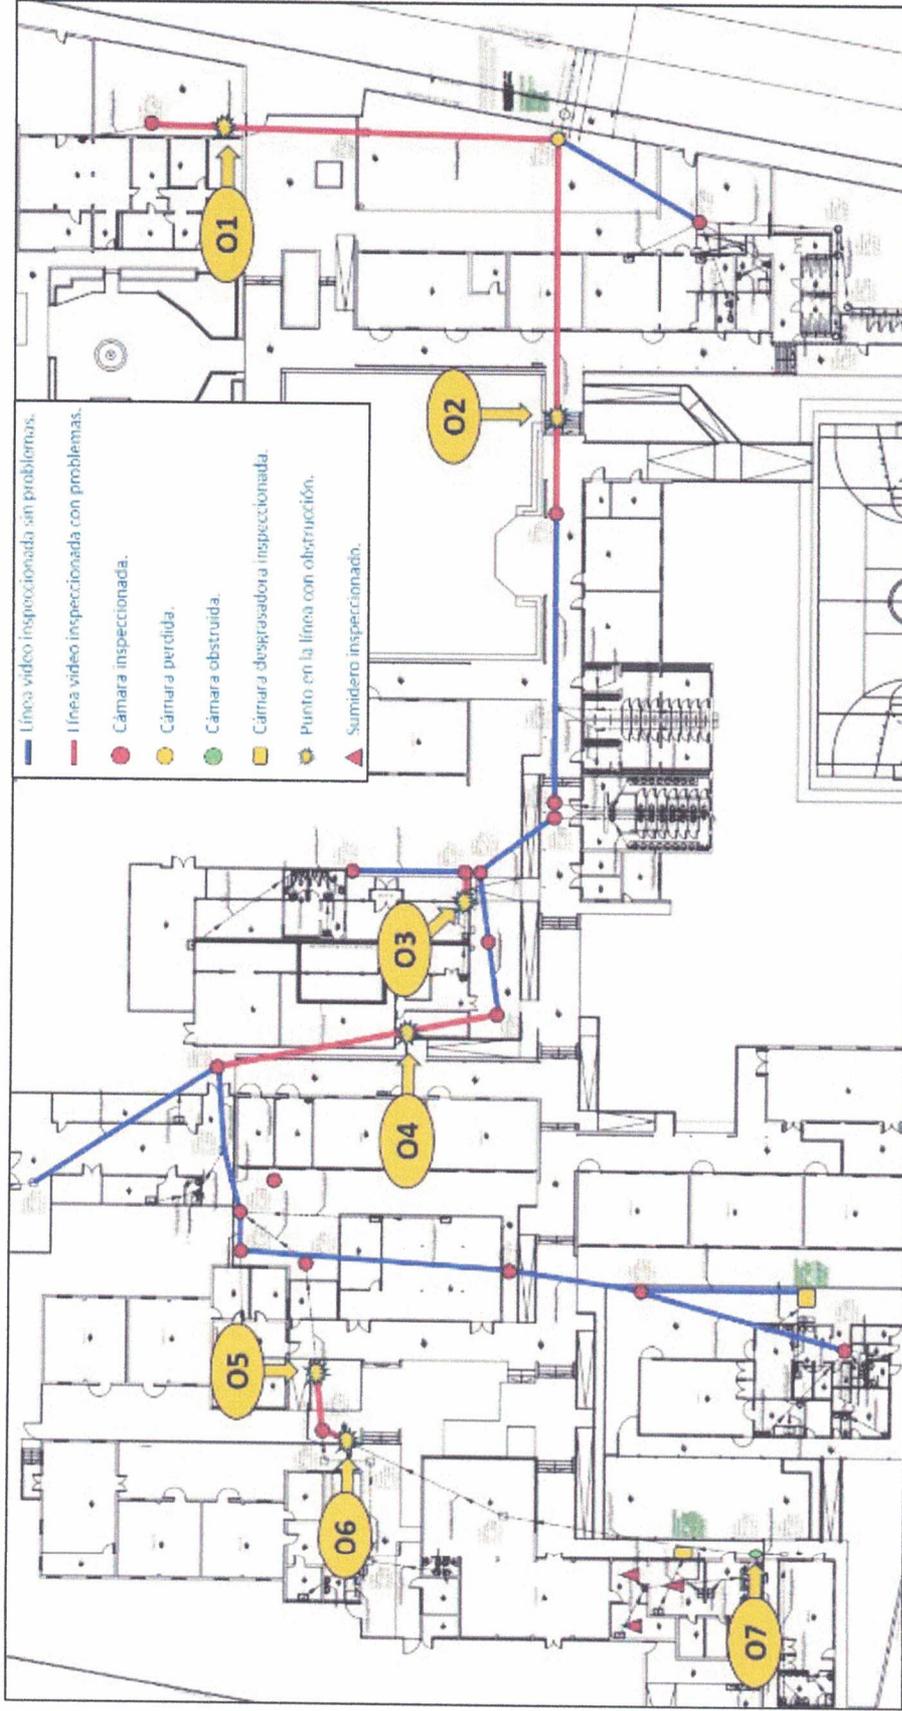
Figura N° 3 – Identificación de tramos inspeccionados y tramos que presentan obstrucciones en Liceo Manuel Blanco Encalada y Jardín Infantil Mi Pequeña Estrella.

- Por otra parte, en las video inspecciones realizadas en las redes de alcantarillado interiores del liceo y jardín infantil, se encontraron 7 tramos con obstrucciones, 6 de estas asociadas a raíces, los cuales no permiten el correcto escurrimiento de las aguas servidas del sistema, ocasionando que el colector tome carga, acumule sedimentos y se traduzca en potenciales focos de generación de olor. En la figura N° 3, se muestran los tramos inspeccionados, como también los tramos que presentan obstrucciones (destacados con color rojo), en donde además se indica la ubicación específica de las obstrucciones.
- No fue posible inspeccionar 3 tramos de red, debido a las obstrucciones 6 y 7, que impiden el acceso tanto desde aguas arriba como aguas abajo.

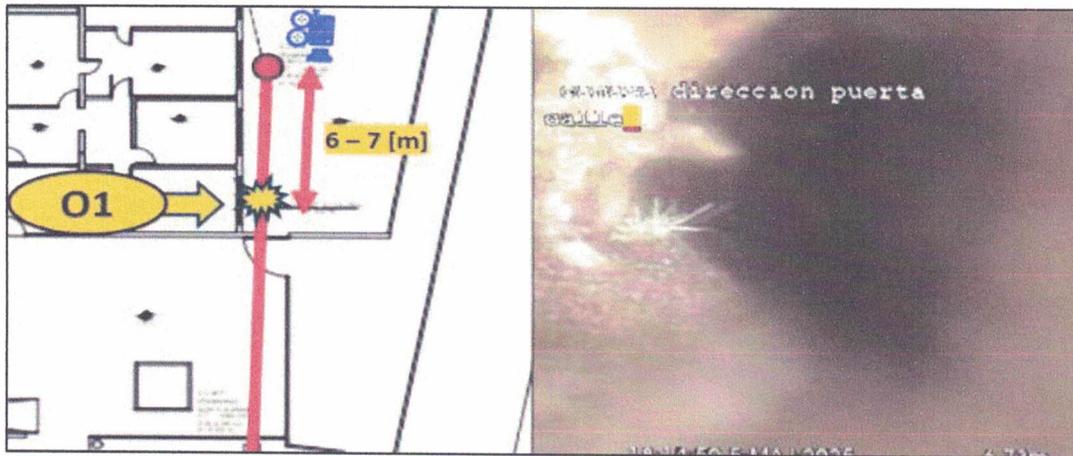
Figura N° 4 – Obstrucción N° 1 Raíces en Colector: Imagen tomada durante la video inspección.

- En el primer tramo detectado con obstrucción, el cual descarga las aguas de las instalaciones asociadas a la dirección del colegio y sala de profesores, se observó la presencia de raíces, según se muestra en la figura N° 4.

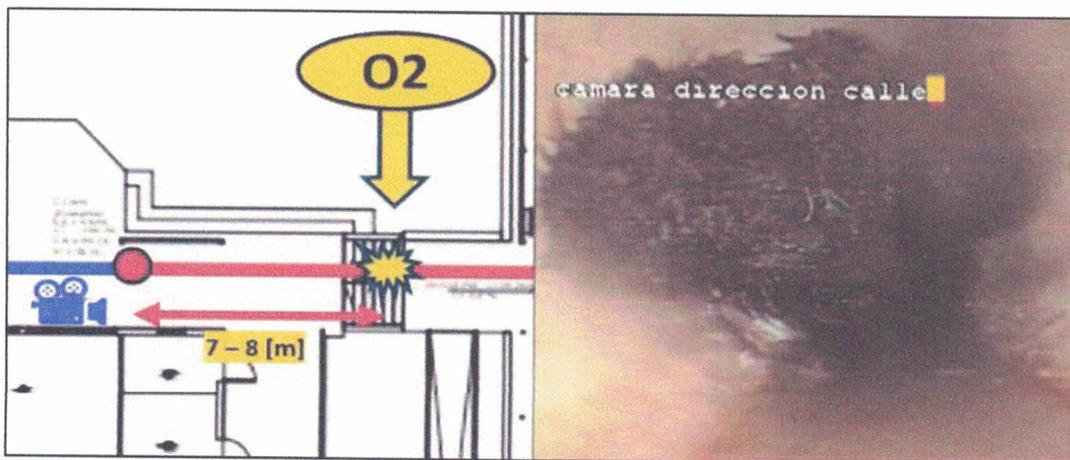
Figura N° 5 – Obstrucción N° 2 Raíces en Colector: Imagen tomada durante la video inspección.

- En un segundo tramo, el cual recolecta casi el 90% de las descargas de aguas servidas de ambos establecimientos, se detecta una obstrucción significativa provocada por la intrusión de raíces, las cuales han invadido el interior del conducto, disminuyendo su capacidad de operación debido a la pérdida de área efectiva de escurrimiento cercana a un 50%, según se muestra en la figura N° 5.

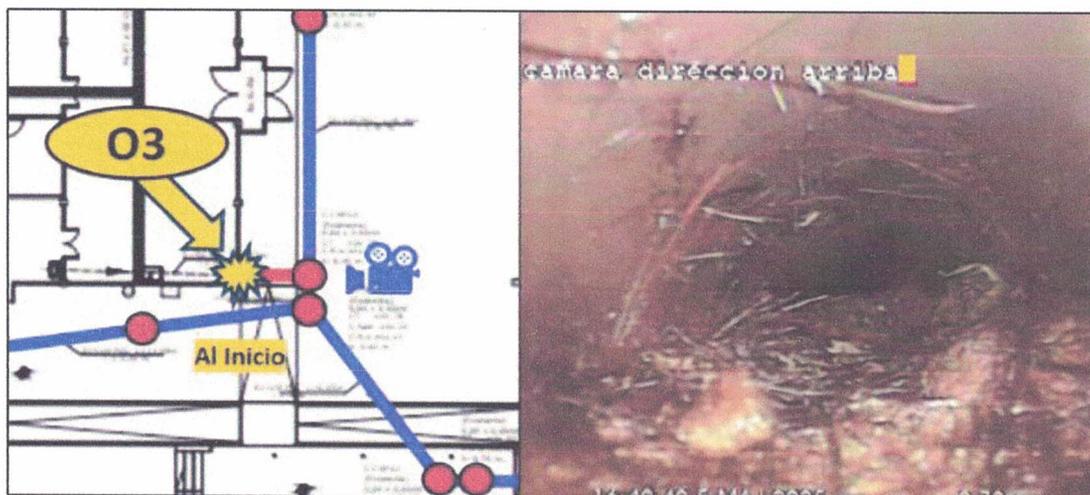
Figura N° 6 – Obstrucción N° 3 Raíces en Colector: Imagen tomada durante la video inspección.

- En un tercer tramo, se detectó otra obstrucción ocasionada por presencia de raíces, disminuyendo su capacidad de operación. En la figura N° 6 se muestra la ubicación, además de la captura en el punto de la video inspección realizada, donde se aprecian sedimentos retenidos por las raíces, que permanecerán ahí mientras no se realice una mantención efectiva.

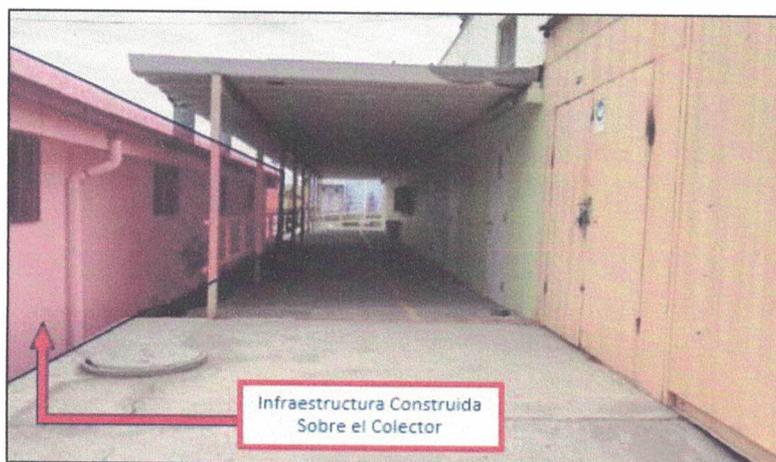
- En un cuarto tramo, se identificó una obstrucción cuya naturaleza no pudo ser determinada con precisión. A pesar de lo anterior, ésta sin lugar a dudas interfiere con el flujo normal de las aguas servidas, al generar una disminución de su área transversal. Este tramo se ha identificado como crítico, producto de estar ubicado bajo una edificación. De ser requerida algún tipo de reparación, se sugiere modificar el trazado. En la figura N° 7 se muestra la edificación que está construida sobre el colector, mientras que en la figura N° 8 se muestra la ubicación de la obstrucción.

Figura N° 7 – Edificación construida sobre obstrucción N° 4.

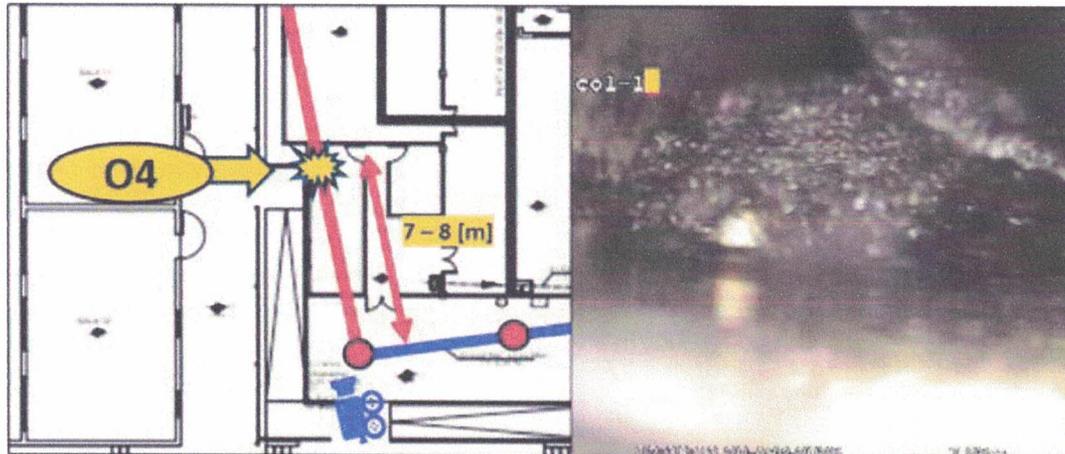
Figura N° 8 – Obstrucción N° 4, además de la Imagen tomada durante la video inspección.

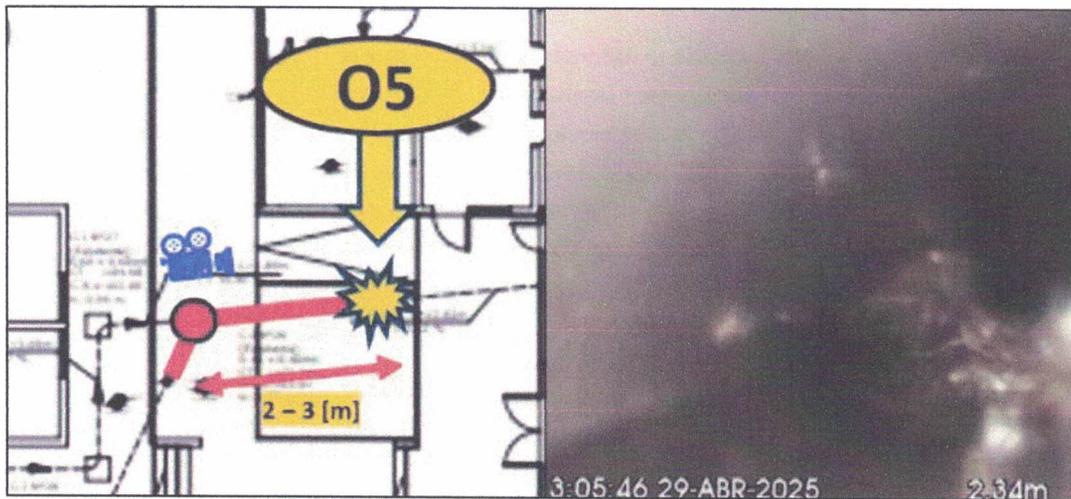
- Con respecto al quinto tramo, se detectó obstrucción ocasionada por presencia de raíces de palmera ubicada a un costado del tubo. En la figura N° 9 se muestra la ubicación y captura de la obstrucción.

Figura N° 9 – Obstrucción N° 5 Raíces en colector e Imagen tomada durante la video inspección.

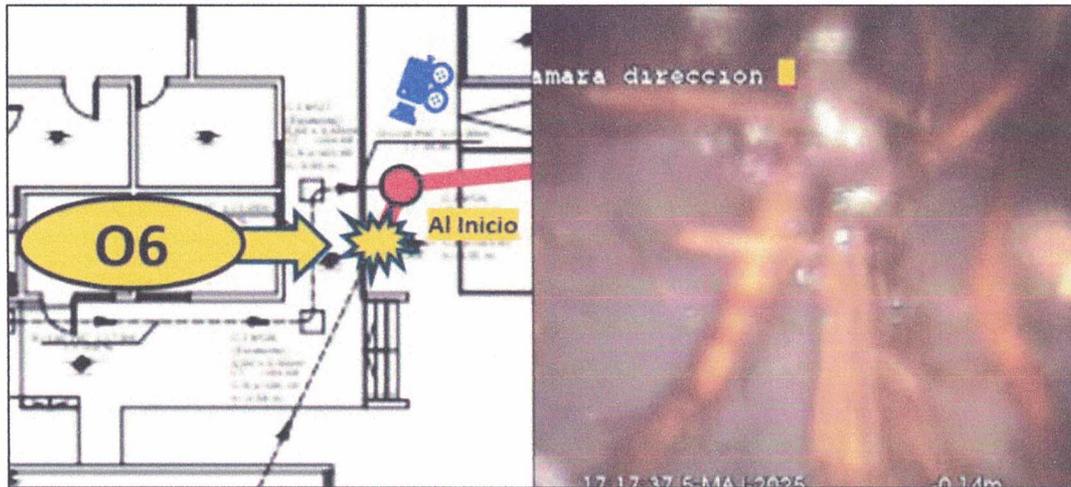
Figura N° 10 – Obstrucción N° 6 Raíces en Colector: Imagen tomada durante la video inspección.

- En el sexto tramo, se detectó otra obstrucción ocasionada por presencia de raíces, producto de misma palmera indicada en tramo n°5. En la figura N° 10 se muestra la ubicación y captura de obstrucción indicada.

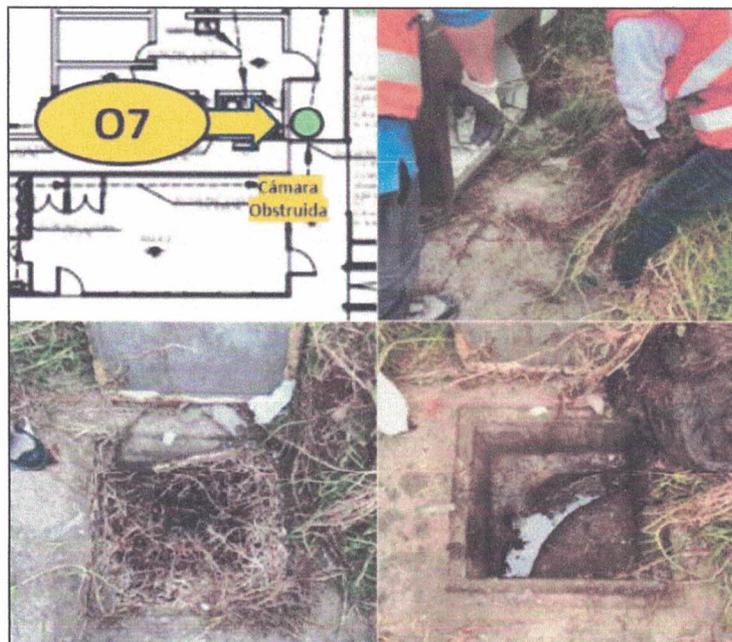
Figura N° 11 – Obstrucción N° 7 Raíces en cámara de Inspección.

- Finalmente, con respecto al séptimo caso, se identificó una cámara totalmente obstruida por raíces. Esta estructura se encontraba oculta bajo maleza. Para evaluar su estado, fue necesario retirar manualmente las raíces que bloqueaban completamente el acceso, situación que puede apreciarse en la figura N° 11. Este problema impedía la correcta evacuación de los baños tanto del jardín como los de operarios de cocina del colegio, ya que antes de la intervención se verifica cámara con carga, la cual al retirar las raíces obstructoras se aprecia normalización del flujo.

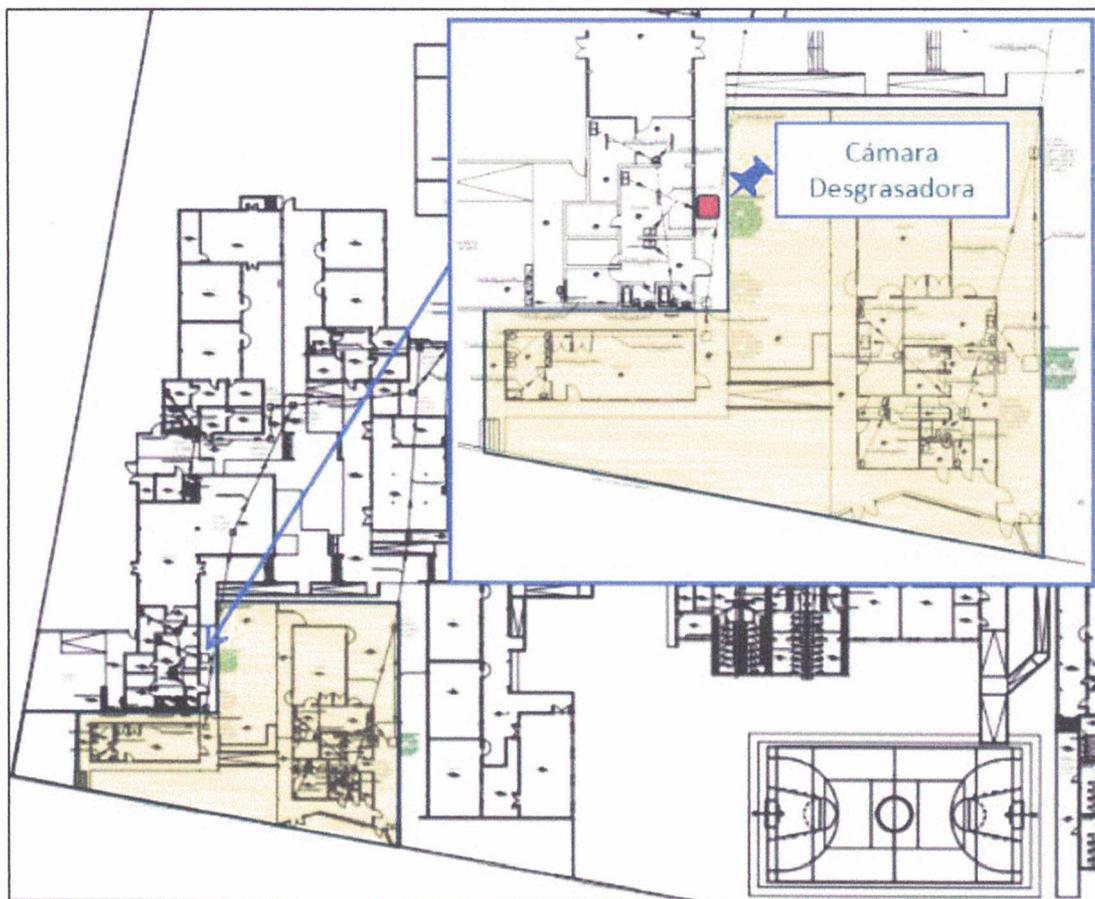
Figura N° 12 – Ubicación Cámara Desgrasadora – Liceo Manuel Blanco Encalada.

La cámara desgrasadora del Liceo Miguel Blanco Encalada se encuentra ubicada el exterior de la cocina, como se muestra en la Figura N° 12, sin que exista ninguna cámara de inspección aguas arriba de ella. De la revisión in situ, se constata corrosión evidente en su estructura y una importante acumulación de grasas. Sin embargo, al realizar mediciones de gases el día 25 de abril, no se detectó la presencia de gas sulfhídrico (H_2S). En la figura N° 13 se muestra una imagen de la cámara desgrasadora del liceo.

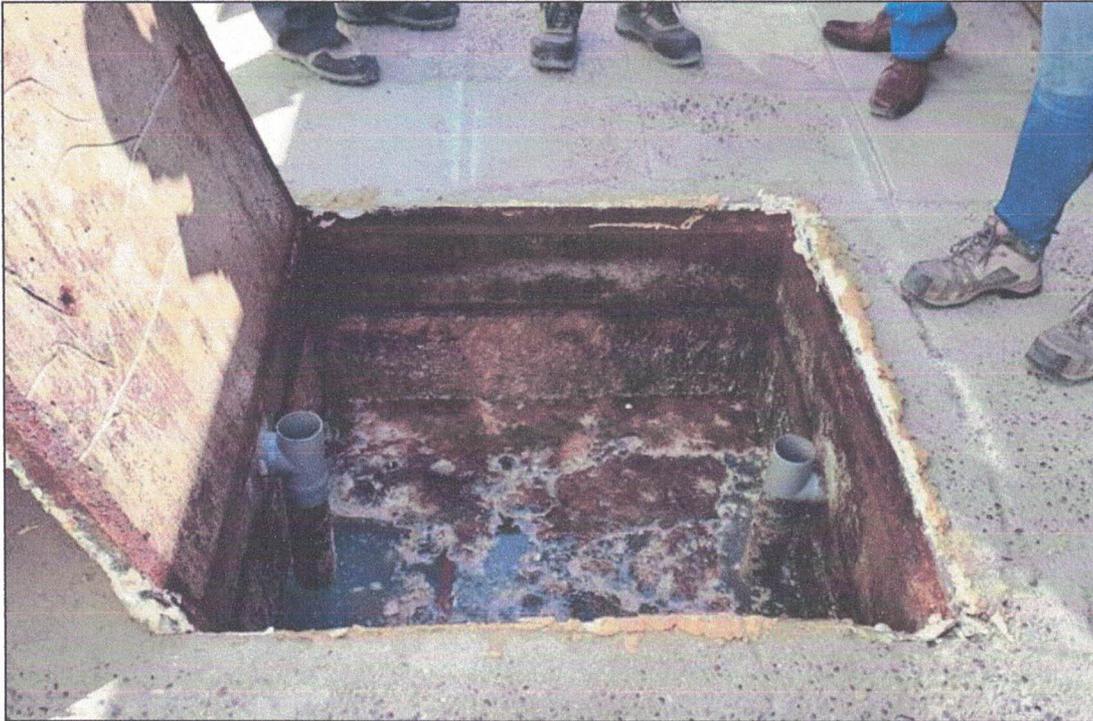
Figura N° 13 – Cámara Desgrasadora – Liceo Manuel Blanco Encalada: Vista del interior de la cámara.

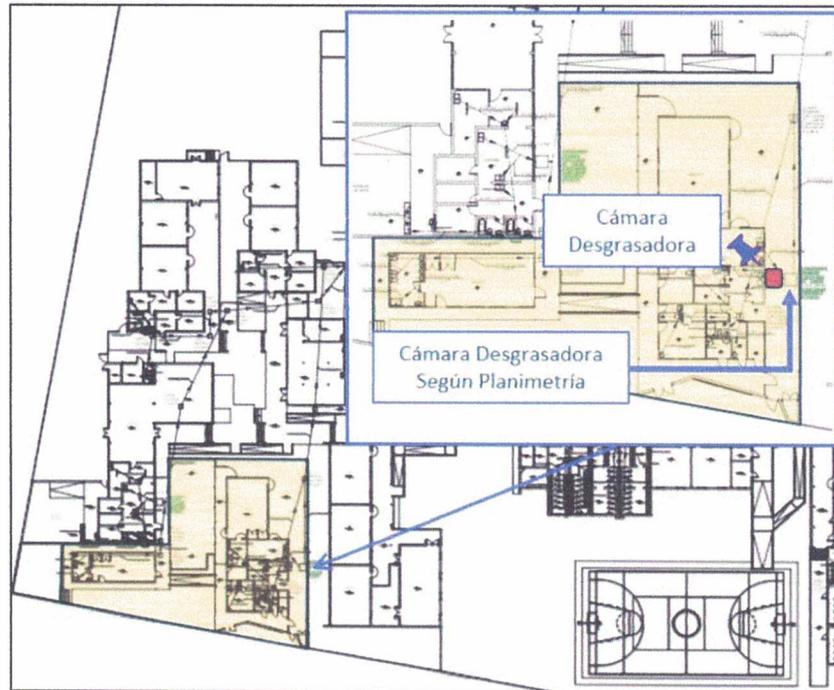
Figura N° 14 – Ubicación Cámara Desgrasadora – Jardín Infantil Mi Pequeña Estrella.

Por otra parte, con respecto a la cámara desgrasadora del Jardín Infantil Mi Pequeña Estrella, ésta no existe, a pesar que se encontraba indicada en los planos del proyecto. Sin embargo, se encontró una cámara de material plástico por parte de personal del jardín, afuera de cocina del establecimiento, la cual se encontraba enterrada y desconectada del sistema de recolección interior. Al momento de abrirla, se detecta una capa de grasa sólida y muy rígida, que no fue posible remover, lo que evidencia años de permanencia sin mantención. En la figura N° 14 se muestra la ubicación de la cámara desgrasadora indicada en los planos, y la encontrada en terreno, mientras que en la figura N° 15 se muestra la cámara desgrasadora encontrada.

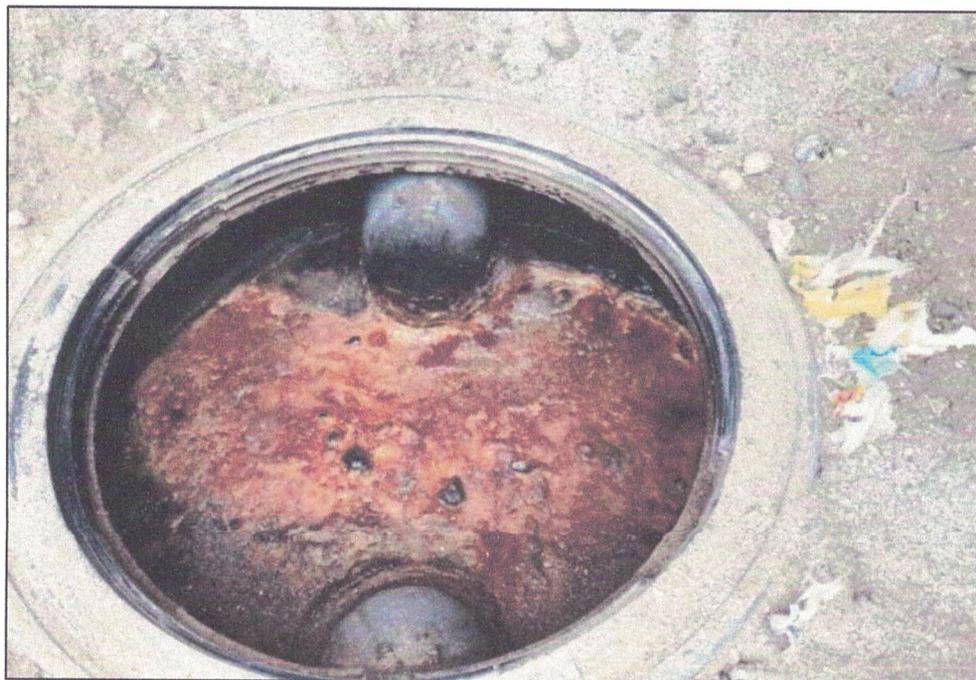
Figura N° 15 – Cámara Desgrasadora – Jardín Infantil Mi Pequeña Estrella: Vista del interior de la cámara.

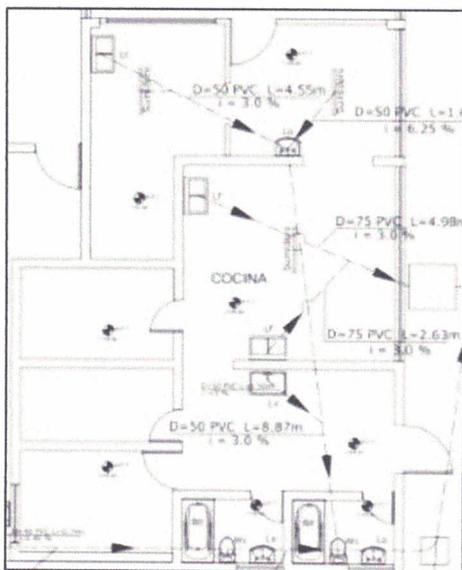
En cuanto a la verificación operativa de la red interior, durante la inspección en el recinto del liceo Manuel Blanco Encalada, se identificó que los sumideros ubicados en el área de cocina presentan una dirección de flujo distinta a la señalada en los planos de proyecto. Esta diferencia evidencia una inconsistencia entre la infraestructura existente y lo establecido en la planimetría original.

La Figura 16 muestra el diseño de la red según la planimetría disponible, mientras que la Figura 17 presenta el levantamiento realizado en terreno mediante la apertura de llaves de lavacopas, lavadero y lavaplatos, lo cual permitió observar el comportamiento real del flujo en el sistema.

Figura N° 16 – Planimetría Original del Sistema de Desagüe en Cocina del Liceo.

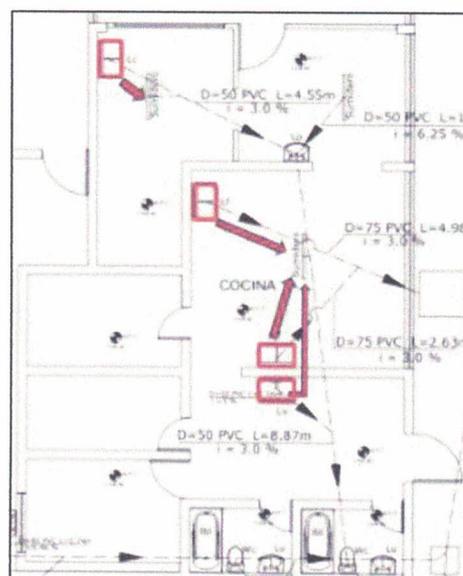
Figura N° 17 – Levantamiento en Terreno del Sistema de Desagüe en Cocina del Liceo.

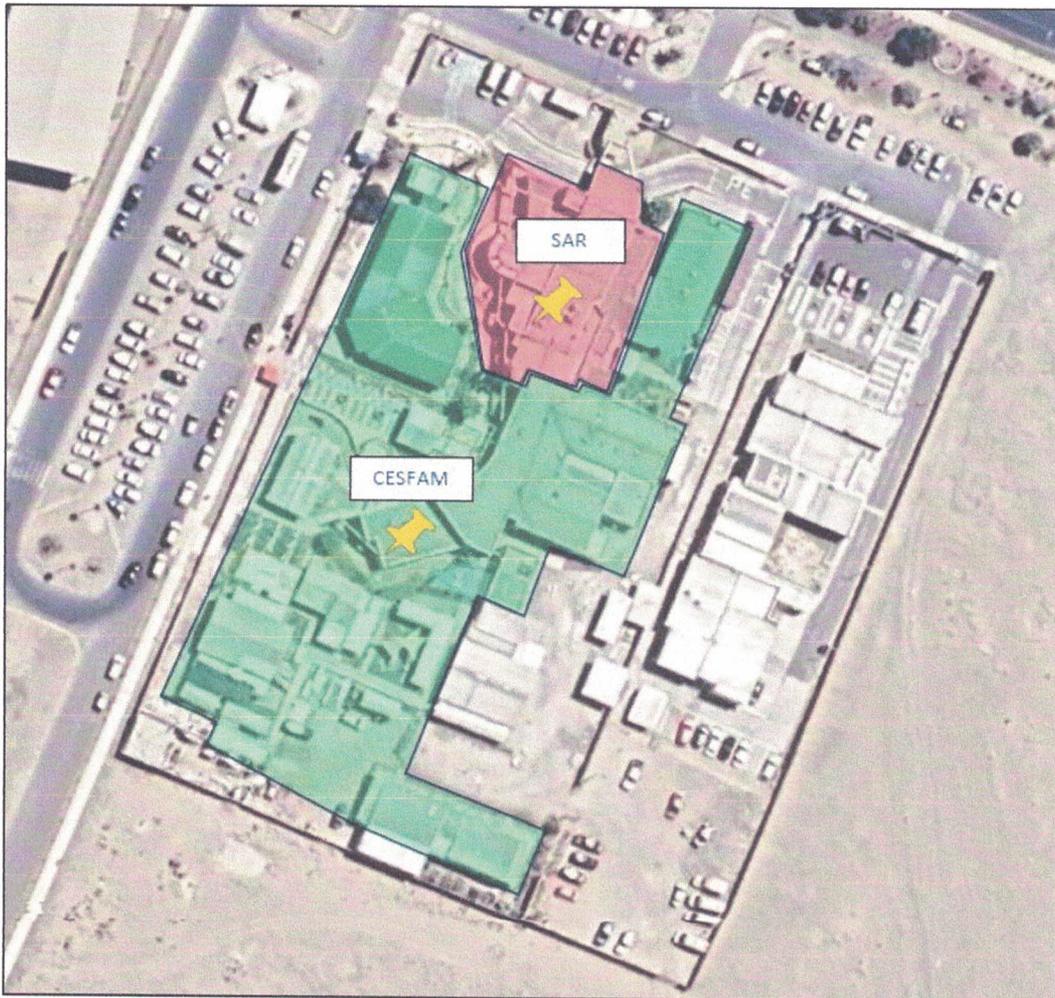
Figura N° 18 – Vista en Planta Establecimiento CESFAM y SAR.

- Con respecto a la descarga de los establecimientos CESFAM y SAR hacia colector público, ambos sistemas corresponden a un único cliente, por lo que comparten su unión domiciliaria, y por consiguiente comparten el sistema de recolección interior. Dentro de la configuración de la red interior del inmueble CESFAM-SAR en su conjunto, el recinto SAR descarga sus aguas servidas hacia el sistema de alcantarillado interior de CESFAM. En la figura N° 18 se muestra en planta, las instalaciones del CESFAM y SAR.

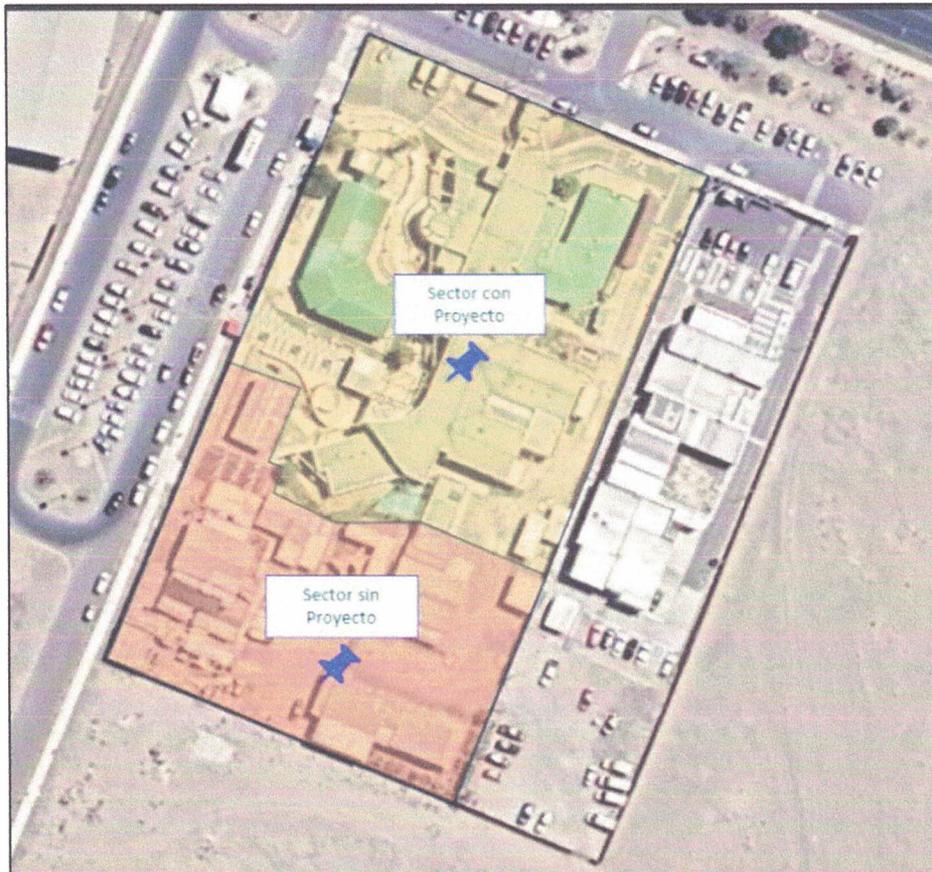
- Por otra parte, se verifica que el proyecto de las redes de aguas servidas interiores, entregado por el Municipio, no considera toda la infraestructura del inmueble, dejando fuera de catastro instalaciones que actualmente se encuentran en uso. En la figura N° 19, se muestra en color verde el área que cuentan con proyecto, y en rojo las que no se tiene información.

Figura N° 19 – Vista general del terreno, con delimitación del sector cubierto por la planimetría y el sector no representado.

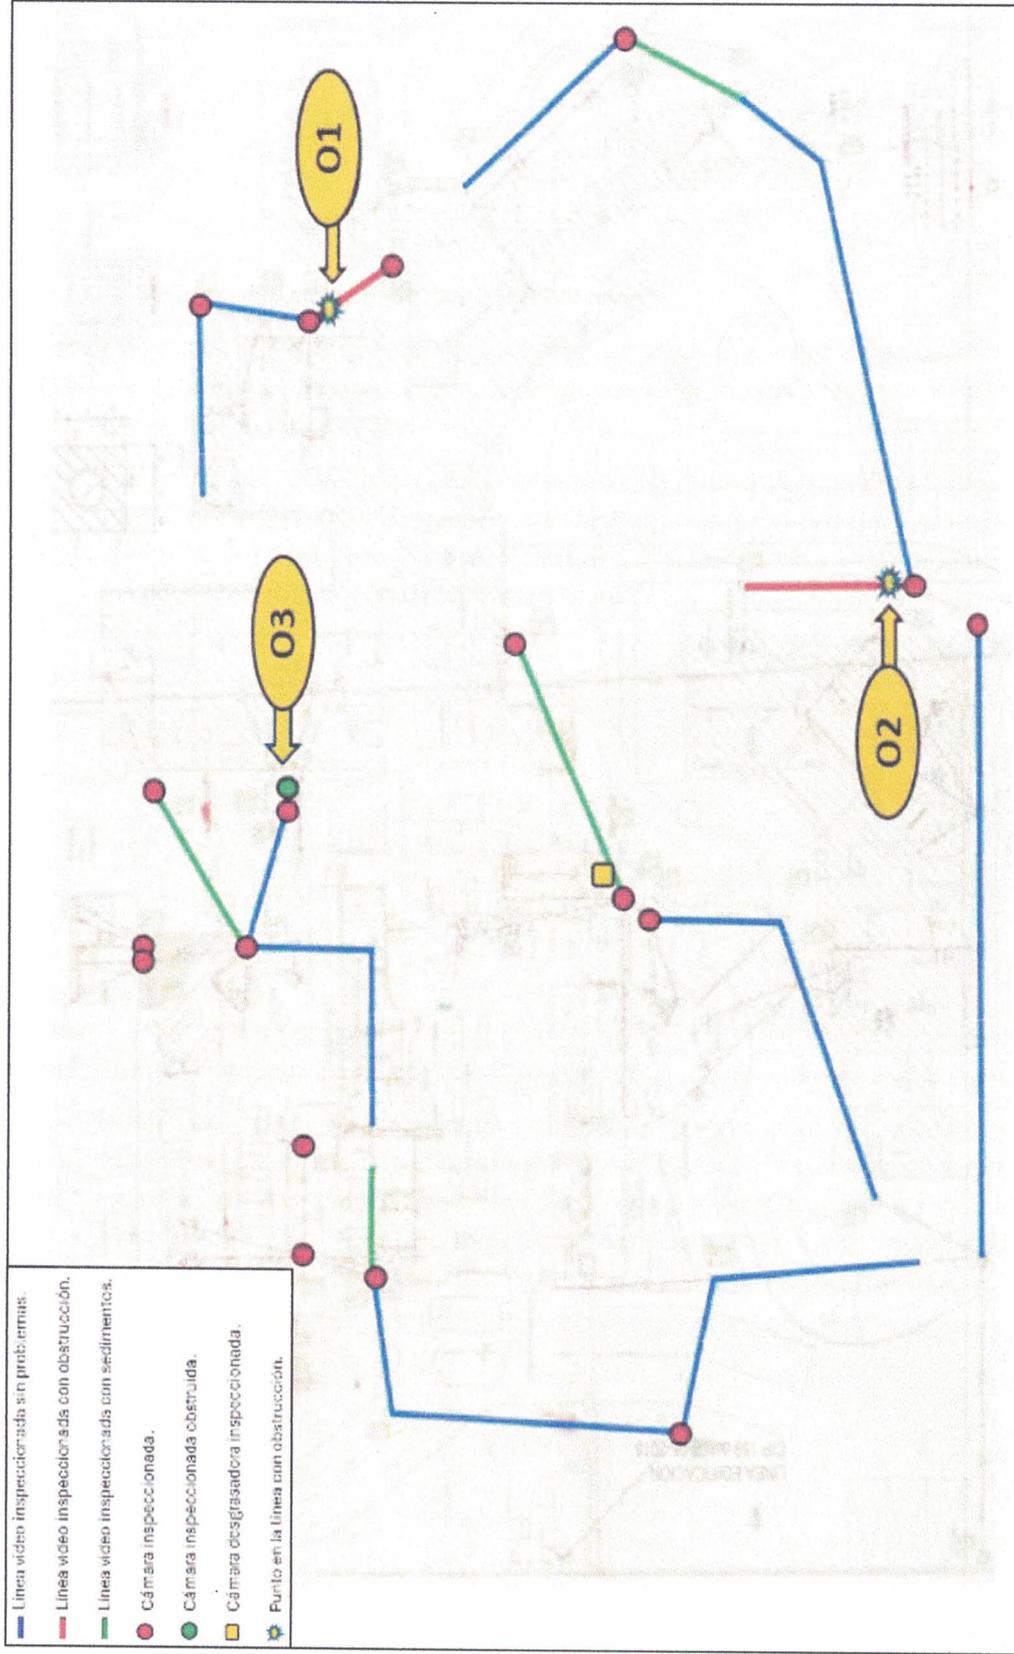
Figura N° 20 –Identificación de tramos inspeccionados y tramos que presentan obstrucciones en CESFAM y SAR.

- De las video inspecciones realizadas en las redes de alcantarillado interior, se detectan 3 tramos con obstrucciones, los cuales no permiten el correcto escurrimiento de las aguas servidas del sistema, ocasionando que el colector tome carga, acumule sedimentos y se traduzca en potenciales focos de generación de olor. En la figura N° 20, se muestran los tramos inspeccionados, además del emplazamiento de las obstrucciones encontradas.

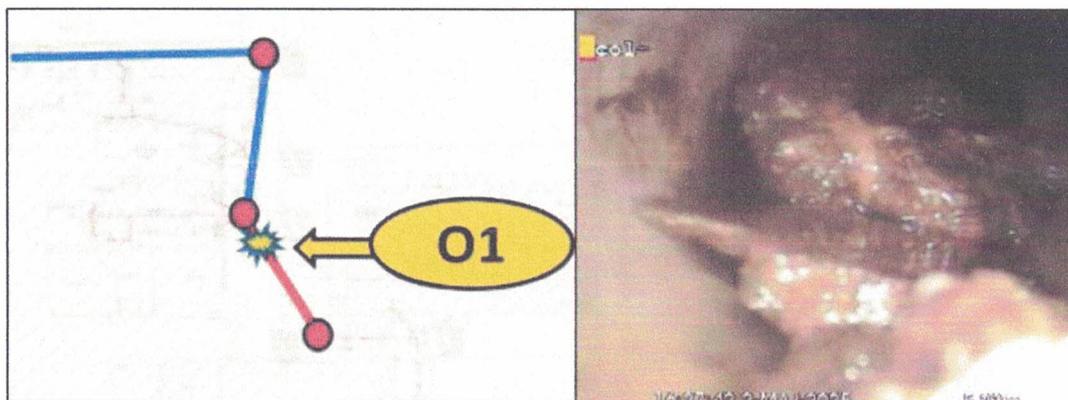
- El primer punto, corresponde a una obstrucción significativa compuesta por materia orgánica, además de elementos de mayor tamaño como piedras y fragmentos de madera. Este tipo de material significa una intrusión de residuos sólidos ajenos a un sistema de recolección de aguas servidas. La condición observada se muestra en la Figura N° 21.

Figura N° 21– Colector obstruido con materia orgánica y presencia de elementos duros como piedras o palos de madera.

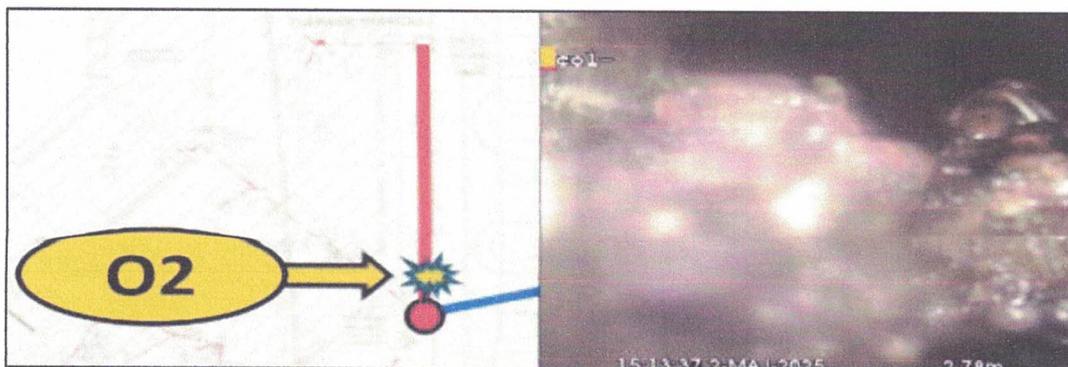
- El segundo punto presenta una acumulación compuesta solo por materia orgánica en descomposición. Esta situación es de menor gravedad que el primer caso, pero representa una anomalía con potencial de riesgo sanitario si no se realiza un mantenimiento oportuno, ya que actúa como punto de acumulación de nuevos sedimentos a medida que ocurran nuevas descargas según su operación habitual. En la Figura N° 22 se observa el estado de este segundo colector.

Figura N° 22 – Acumulación de materia orgánica en colector interior sin presencia de elementos duros.

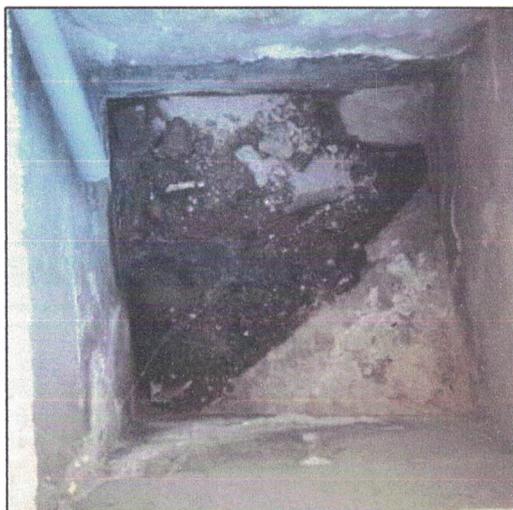
- El tercer punto detectado corresponde a una cámara de inspección con acumulación de tierra y piedras, que genera estancamiento de agua en los colectores ubicados aguas arriba de la cámara. No obstante, durante el desarrollo de la inspección, personal del establecimiento procedió a retirar el material obstruido, permitiendo así el escurrimiento del agua retenida. Una vez despejada, la cámara quedó en condiciones operativas normales según Figuras N° 23 y N° 24.

Figura N° 23 – Antes de la Limpieza – Acumulación de Tierra y Estancamiento de Agua.

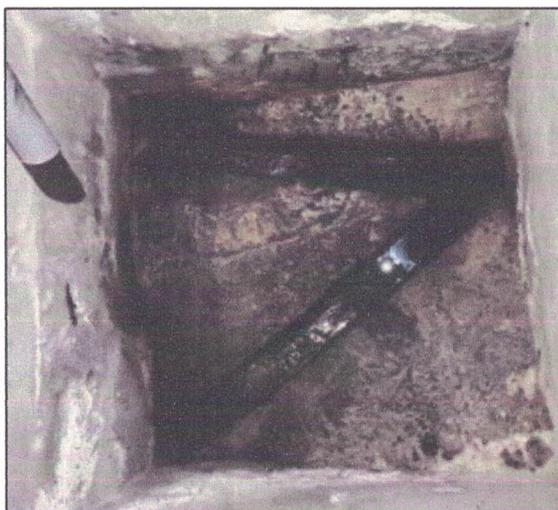
Figura N° 24 – Después de la Limpieza – Condiciones Optimizadas.

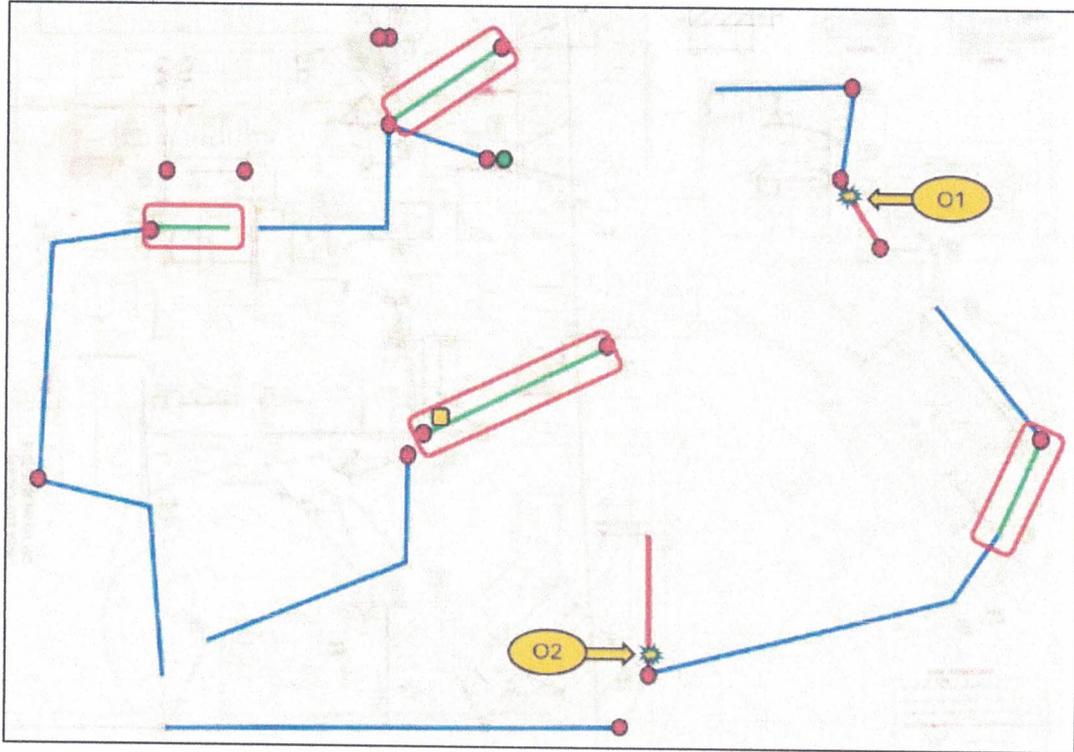
Figura N° 25 – Tramos con Acumulación de Sedimentos Detectados en Video inspección.

Durante la video inspección realizada en los colectores del recinto CESFAM y SAR, se identificaron tramos con acumulación moderada de sedimentos en el fondo de la tubería. Si bien no se observaron obstrucciones totales que impidieran el paso del flujo en estos colectores, la acumulación detectada puede favorecer la formación de estancamientos y la generación de olores.

La acumulación de sedimentos se identificó en los tramos señalados con un recuadro rojo en la Figura N° 25, donde se observaron depósitos continuos a lo largo del fondo del colector en varios metros de extensión. Esta condición ratifica la necesidad de realizar mantenimientos preventivos periódicos, con el fin de optimizar el funcionamiento hidráulico del sistema y prevenir futuros estancamientos.

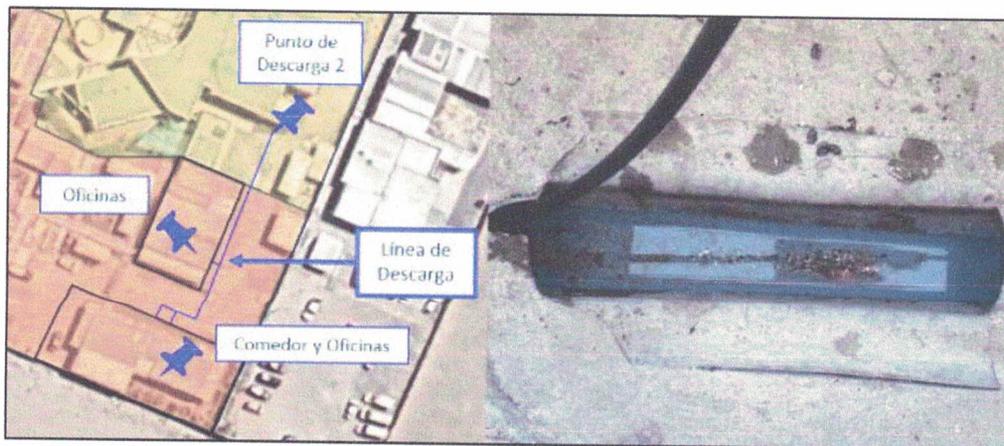
Por otra parte, durante la inspección realizada al área en operación sin información de planimetría disponible, se detecta el tramo de red que actuaría como línea de descarga hacia la red existente en el “punto de descarga 2”. Al abrir la cámara ubicada aguas arriba de este tramo, ésta presenta nivel de agua constante sin escurrir según observado en la figura N° 26, lo que es indicio de una pendiente de escurrimiento deficiente.

Figura N° 26 – Registro fotográfico de la tubería con nivel constante de agua correspondiente a los contenedores de oficinas y comedor.

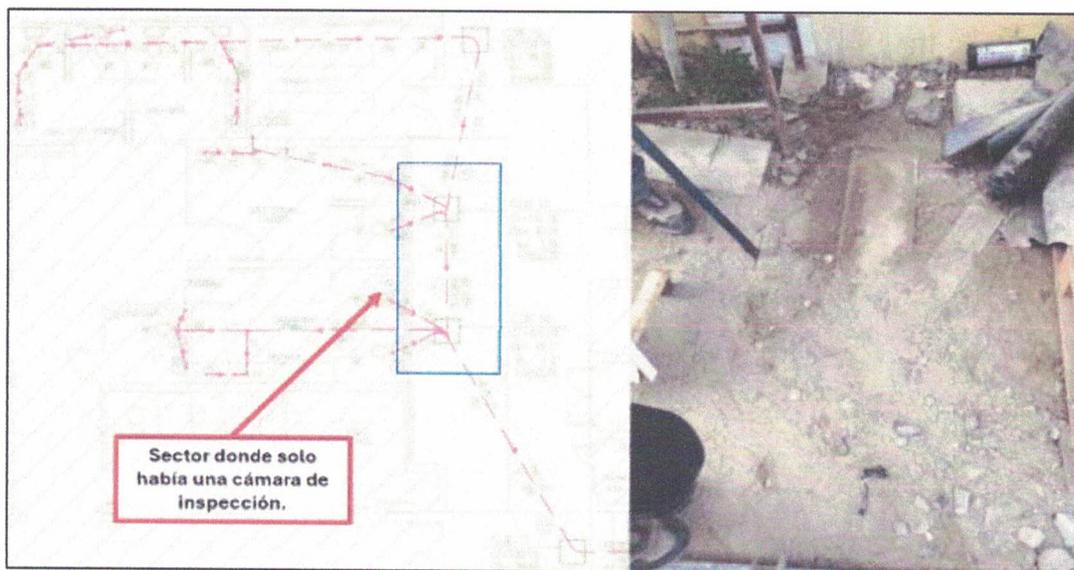
- En uno de los sectores inspeccionados, la planimetría indicaba la existencia de dos cámaras de inspección de aguas servidas, pero solo fue posible localizar una de ellas. Esta diferencia sugiere que la información contenida en los planos no ha sido actualizada o que hubo una modificación en la red que no fue registrada formalmente. En la Figura N° 27 se muestra el extracto del plano correspondiente a dicho sector y la cámara localizada.

Figura N° 27 – Fragmento de planimetría sanitaria donde se indica la existencia de dos cámaras de inspección en el sector y cámara localizada.

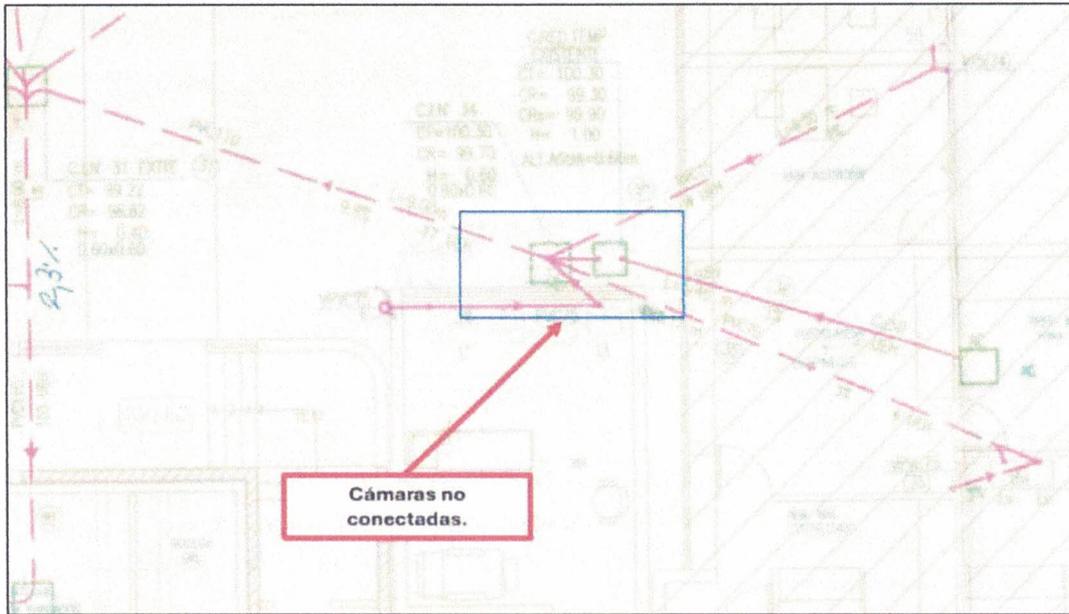
- En otro sector del establecimiento, los planos indicaban que una cámara de inspección debía descargar hacia una cámara adyacente. Sin embargo, durante las pruebas en terreno, se constató que esto no ocurre. Al abrir artefactos de agua potable, que descargan a esta cámara, no se observó ningún flujo, pero sí fue detectado en una cámara situada aguas abajo, sin que exista claridad sobre el trayecto que sigue la descarga entre esos puntos. Esta situación evidencia una desviación respecto al trazado proyectado y plantea dudas sobre el emplazamiento y diseño del sistema en esa zona. En la Figura N° 28 se presenta el fragmento del plano donde se indica la conexión proyectada entre cámaras, la cual no fue verificada en terreno.

Figura N° 28 – Extracto del plano sanitario que muestra la conexión proyectada entre cámaras, sin correspondencia con el comportamiento observado en terreno.

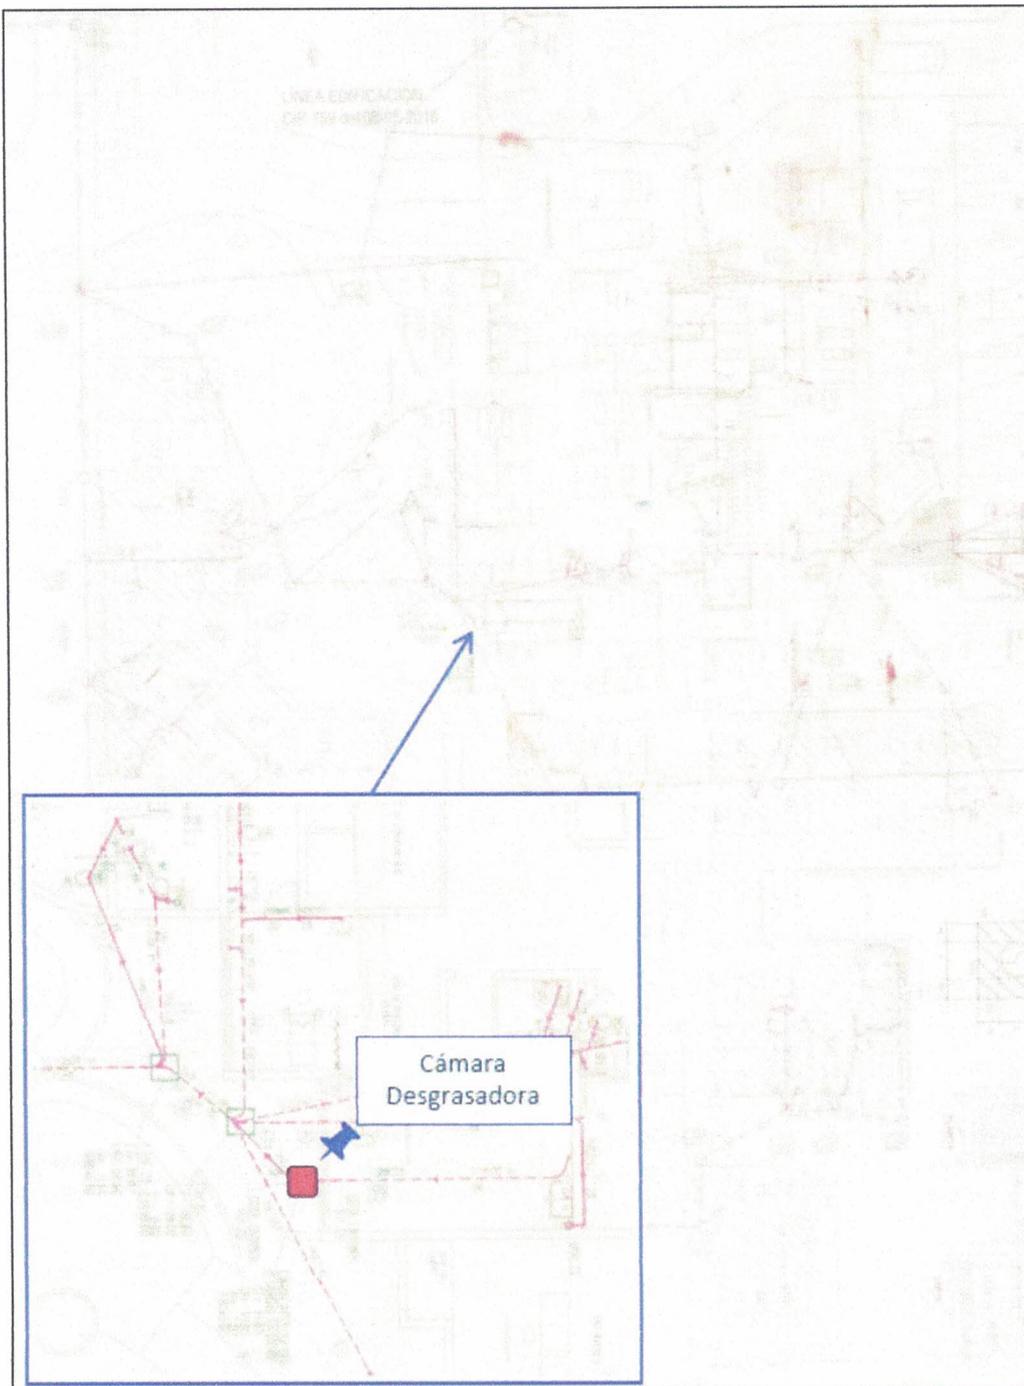
Figura N° 29 – Ubicación Cámara Desgrasadora – Establecimiento de Salud.

La cámara desgrasadora del establecimiento de salud se encuentra ubicada justo en el exterior del comedor, tal como se muestra en la Figura N° 29. Por otra parte, se evaluó el estado de la cámara desgrasadora del establecimiento de salud, la cual presentaba una condición estructural aceptable. No obstante, en la inspección realizada el día 25 de abril, se detectaron 25 ppm de concentración de gas sulfhídrico. En la Figura 30, se puede observar el estado general de la cámara desgrasadora y la presencia de grasas acumuladas en su superficie.
