OFICIO N° 1311

MAT.: Informa lo que indica

**Informe Técnico sobre Condiciones de Infraestructura Sanitaria
Interna de Los establecimientos ubicados en intersección de la
Avenida Canal Beagle y Batallón de Atacama
Comuna de Caldera**

Mayo 2025

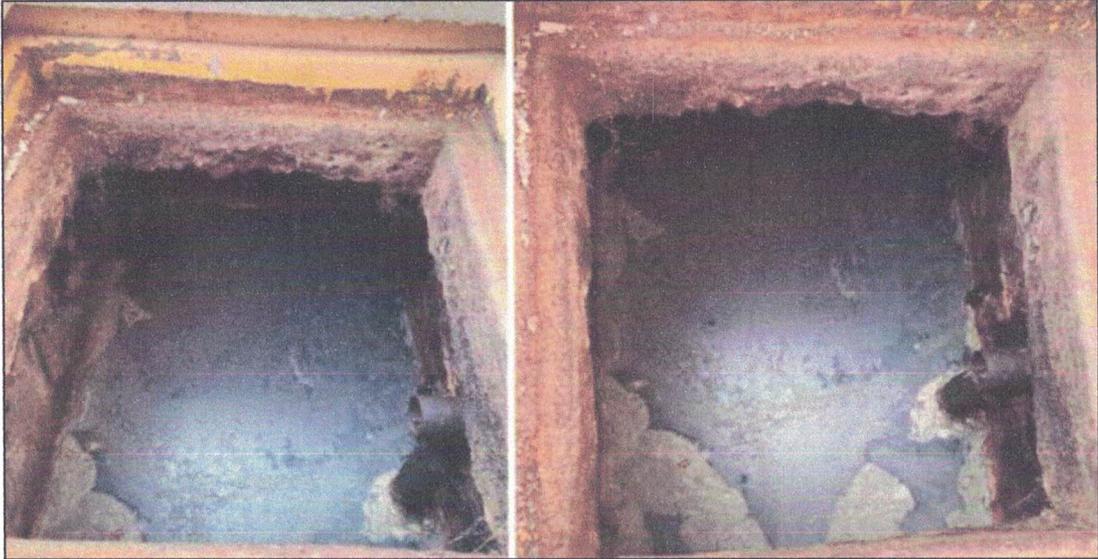
La cámara desgrasadora del establecimiento de salud se encuentra ubicada justo en el exterior del comedor, tal como se muestra en la Figura N° 29. Por otra parte, se evaluó el estado de la cámara desgrasadora del establecimiento de salud, la cual presentaba una condición estructural aceptable. No obstante, en la inspección realizada el día 25 de abril, se detectaron 25 ppm de concentración de gas sulfhídrico. En la Figura 30, se puede observar el estado general de la cámara desgrasadora y la presencia de grasas acumuladas en su superficie.

Figura N° 30– Estado general de la cámara desgrasadora y nivel de acumulación de grasas en su interior.
