MAT. : DERRUMBE CERRO EN LA CUESTA
CULTURA CHINCHORRO O CULTURA
CAMARONES. REGIÓN DE ARICA Y
PARINACOTA.

- **MINUTA ATG FLASH ARICA 01/2024.**
"Caída de rocas Cuesta Chinchorro Ruta-5" (elaborado y entregado en octubre 2024).
- **REPORTE TÉCNICO DE REMOCIÓN EN MASA ARICA Y PARINACOTA 1/2025.**
Deslizamiento Cuesta Cultura Chinchorro Ruta 5 (elaborado y entregado en Julio 2025)

MINUTA ATG FLASH ARICA 01/2024

SERVICIO NACIONAL DE GEOLOGÍA Y MINERÍA - SERNAGEOMIN
REPORTE TÉCNICO DE REMOCIÓN EN MASA ARICA Y PARINACOTA 1/25

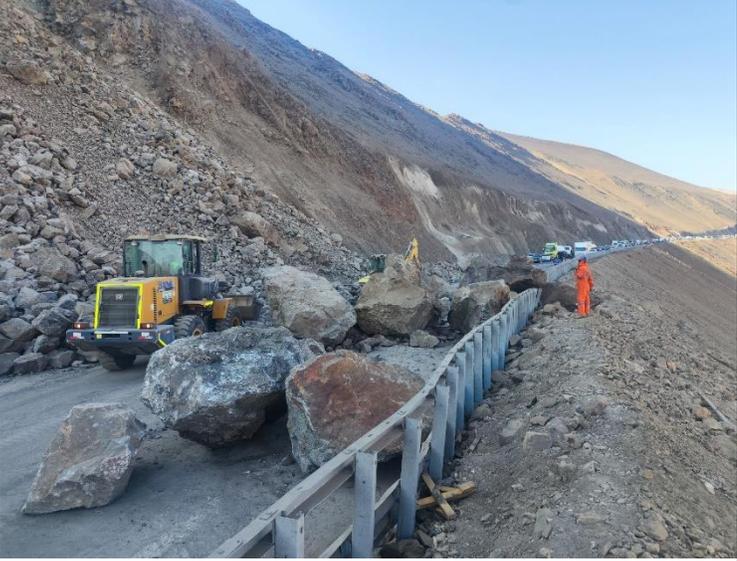
https://maps.amigocloud.com/api/v1/maps/f8219612-2d42-4e07-bb41-2fb0468be7de/view	
Insumos utilizados para el análisis	
Imágenes Google Earth	Carta Cuya (García y Fuentes, 2012)
Fotografías de terreno	
Observaciones	
Se observa remoción en masa tipo caída de roca, que afecta Ruta 5 a 8,5 Km al norte de la localidad de Cuya. Este evento de remoción en masa mantiene totalmente cortada las tres vías de la ruta. En ladera se observa la intervención antropogénica del talud. Asimismo, se observa material intrusivo intensamente fracturado con dos sistemas estructurales N15°O y N55°O. El evento pudo haberse gatillado por eventos sísmicos de días anteriores

Se observan bloques de tamaños mayores a 2 m y el desarrollo de un cono de detritos en el talud con guijarros centimétricos y decamétricos. Según la carta Cuya (García y Fuentes, 2012) la ladera corresponde a depósitos de remociones en masa del Plioceno-Holoceno. En terreno se observaron, que los bloques caídos corresponden a rocas hipabisales de composición andesítica y con alteración potásica y una zona intensamente fracturada.

En terreno se observó que en el talud existen zonas con una alta susceptibilidad de remoción en masa, principalmente en la zona de la cicatriz del desprendimiento.

Para el despeje de bloques de gran tamaño no se recomienda usar explosivos, si no mas bien otros métodos que no generen vibración como podría ser el uso de cemento expansivo.

Se recomienda evaluar la posibilidad de un desquinche en cornisas y cuñas inestables.

Se recomienda establecer un protocolo de alto estándar para el despeje del camino, con equipos de mayor magnitud y seguridad para los operadores.

Se recomienda la instalación de señalética de remociones en masa en todos los tramos de la ruta que presenten alta susceptibilidad de remociones en masa y no tengan medidas de mitigación implementadas.

Se recomienda a MOP desarrollar un estudio geomecánico a escala detallada del sector, que permita establecer las medidas de mitigación adecuadas a implementar en los sectores críticos del talud.

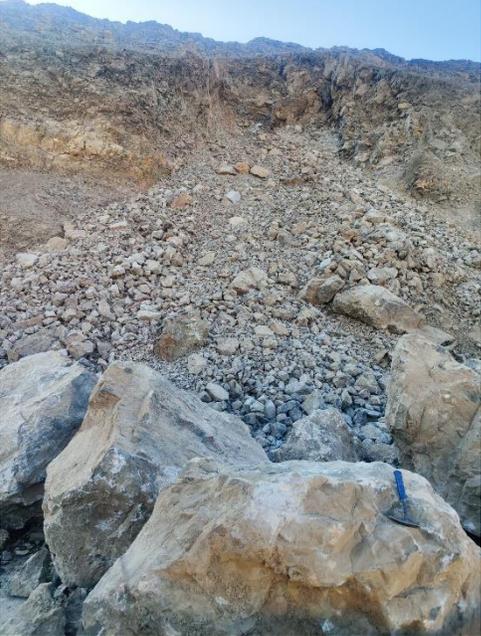
Día Evento: 02-10-2024	
Desencadenante: Sismo	
IDENTIFICACIÓN: "Caída de rocas Cuesta Chinchorro Ruta-5"	
TIPO: Caída de rocas. Ladera intervenida por construcción de ruta 5 con talud de alta pendiente	
ANTECEDENTE: Caída de roca febrero 2024 (comunicación oral jefe de obra de contratista de reparación de camino)	
Estado Activo	
Área (orden) 500 m ² (aprox.)	
Ubicación	
Comuna de Camarones, Ruta 5 Km 1975 a 8,5 Km al norte de Cuya	
Coordenada de referencia

380153 E 7886346 m S (UTM-WGS84 H19) 531 m s.n.m.

A solo 10 metros de la zona de la remoción actual, previamente se habían implementado medidas de mitigación como un revestimiento de malla y perno con hormigón proyectado. No obstante, en gran parte del tramo con condiciones geomecánicas similares, no se han implementado medidas de contención.

Se concluye que la remoción en masa se encuentra activa, identificándose diversos eventos durante las labores de despeje. Es probable que la intervención de la ladera por la construcción del camino, la calidad de la roca, la pendiente del talud y el fracturamiento natural sean los factores condicionantes para la generación de la remoción en masa. El evento sísmico ocurrido previamente pudo ser el detonante de la ocurrencia de la caída de rocas.

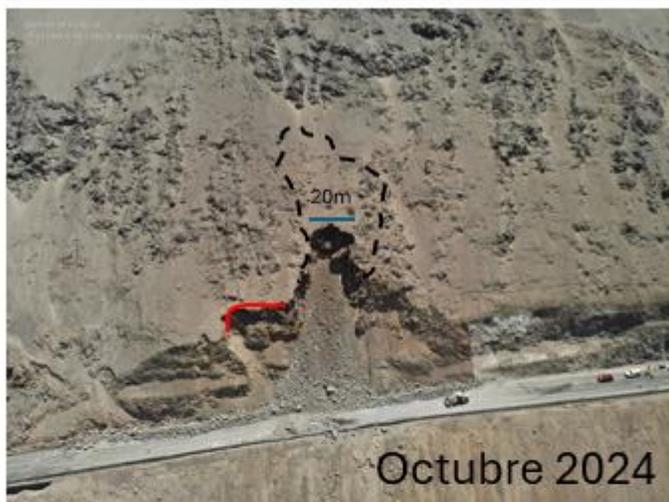
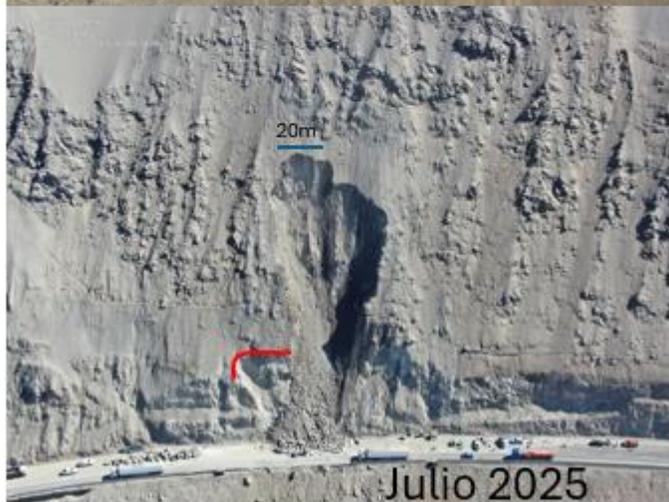
Figura 1

--- Cicatriz 2025 — Referencia

Se observa que la remoción en masa gatillada por sismo, ocurrida de octubre de 2024 ha evolucionado verticalmente, generando una cicatriz de mayor longitud y ampliando considerablemente el área afectada en su cabecera. Aparentemente, también ha aumentado en profundidad. Los elementos de fortificación que fueron instalados en estos meses, como el revestimiento con malla y pernos combinados con hormigón proyectado, no han sido efectivos para mitigar el deslizamiento (Figs. 1, 2 y 3). La figura 1 permite apreciar, de manera referencial, los cambios ocurridos en la zona durante los últimos nueve meses. Se identifican aún cuñas y cornisas inestables, con potencial de desprendimiento. Se expone actualmente una cicatriz de 50m aproximadamente en su parte más alta.

1. **Evaluar la ejecución de desquinces** en sectores con cornisas y cuñas inestables, con el fin de reducir el riesgo de desprendimientos espontáneos.

2. **Establecer un protocolo operacional de alto estándar** para las labores de despeje de ruta y durante el tránsito vehicular, con el objetivo de disminuir la exposición y vulnerabilidad de personas y equipos ante posibles remociones.

3. **Designar un observador en terreno**, con condiciones de visibilidad adecuadas, cuya función principal sea monitorear visualmente el talud y alertar oportunamente sobre caídas de roca o condiciones inestables que puedan poner en riesgo la seguridad de las personas.

4. **Instalar señalética preventiva** que advierta sobre la amenaza de remociones en masa en todos los tramos de la ruta con alta susceptibilidad y que actualmente no cuenten con medidas de mitigación implementadas.

5. **Solicitar al Ministerio de Obras Públicas (MOP)** el desarrollo, a la brevedad, de un estudio geomecánico a escala detallada del sector afectado. Este estudio deberá permitir la identificación de soluciones de ingeniería (como por ejemplo cobertizos) y medidas de mitigación adecuadas para reducir el nivel de peligro asociado a remociones en masa.

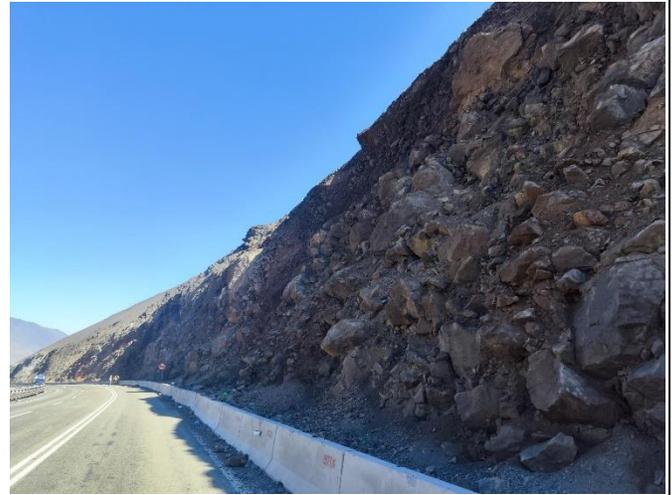
Figura 4

A aproximadamente 2 km en dirección norte del punto principal de observación (Fig. 4, 5 y 6), se identifica otra zona con muy alta susceptibilidad a remociones en masa por deslizamientos de bloques y material. En esta área, se evidencia que las medidas de mitigación, como el hormigón proyectado, no cubren completamente el talud, dejando sectores expuestos con muy alta susceptibilidad.
