MAT. : Imparte instrucción en torno a fresado y demarcación de Desvíos de Tránsito del PID Terceras Pistas.

**MINUTA DE SEGURIDAD VIAL,**  
**CONSTRUCCION TERCERAS PISTAS RUTA 78**  
**(Demarcación y borrado deficiente de Obra)**

| 1. Código Informe: | <b>Minuta de Seguridad Vial N° SV-121-2021</b> | Fecha <b>01.02.2021</b> |
| 2. Nombre de Contrato | Terceras Pistas Autopista del Sol, Ruta 78 Santiago – Talagante | |

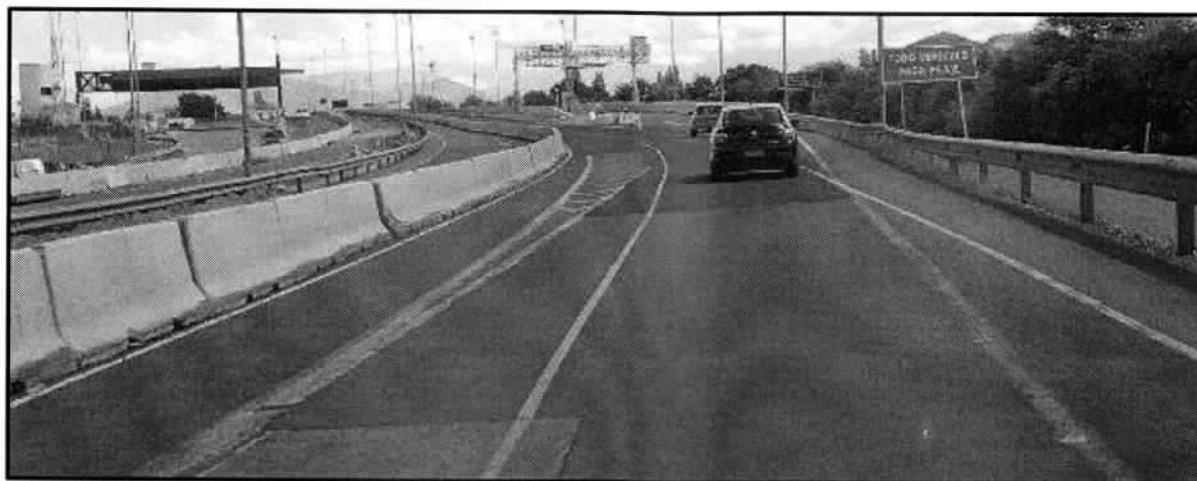
**Foto 1:** Tramo 1.4, calzada derecha. Demarcación deficiente en tramo, falta fresado, borrado de líneas prexistentes y redemarcar líneas de borde y eje.

La presente instrucción debe ser cumplida dentro del plazo de 3 días corridos, contados desde la notificación del presente oficio ordinario.

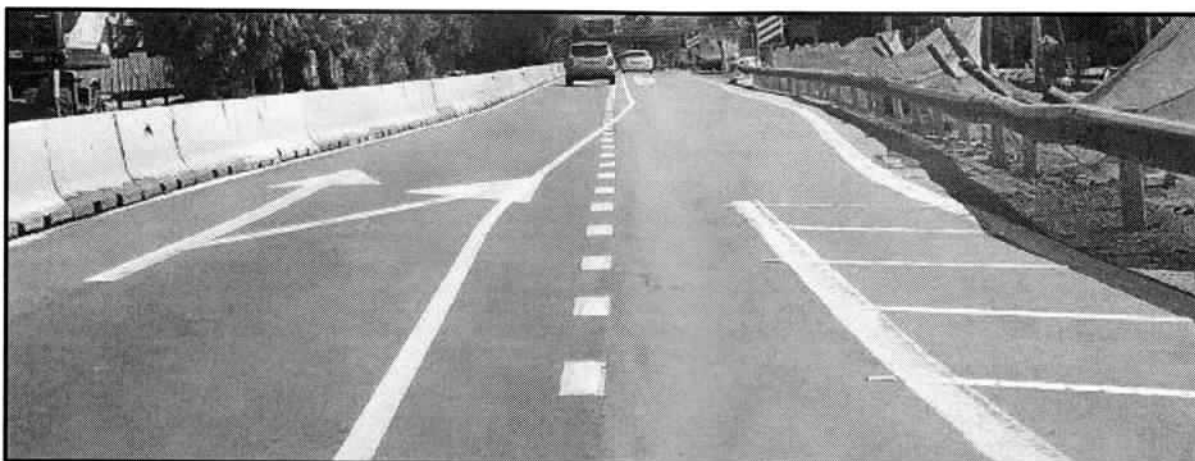
**Foto 4:** Tramo 2.4, calzada derecha. Demarcación deficiente en tramo, falta fresado, borrado de líneas preexistentes y redemarcar líneas de borde y eje.

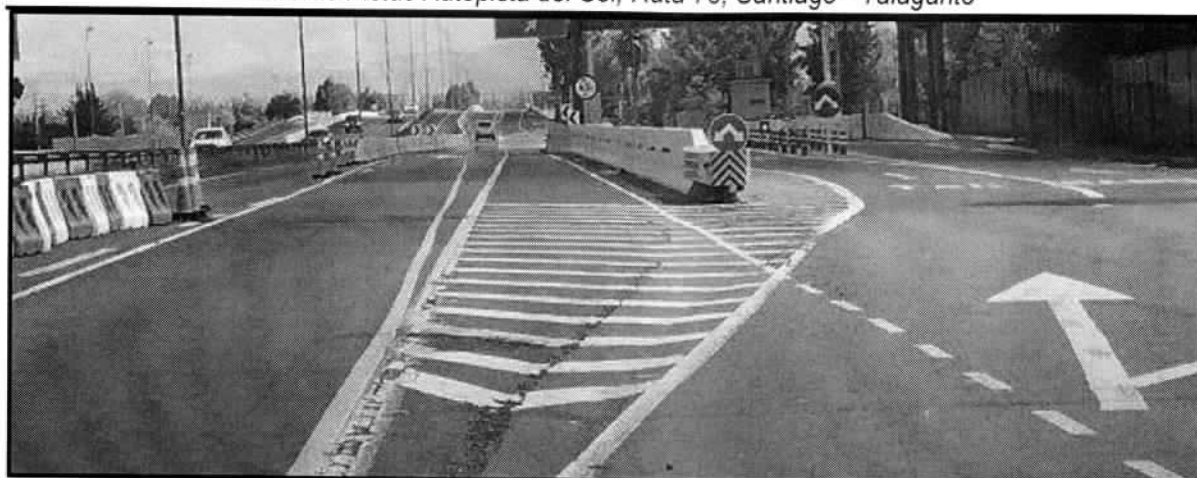
**Foto 5:** Tramo 2.4, calzada derecha. Demarcación deficiente en tramo, falta fresado, borrado de líneas preexistentes y redemarcar líneas de borde y eje.

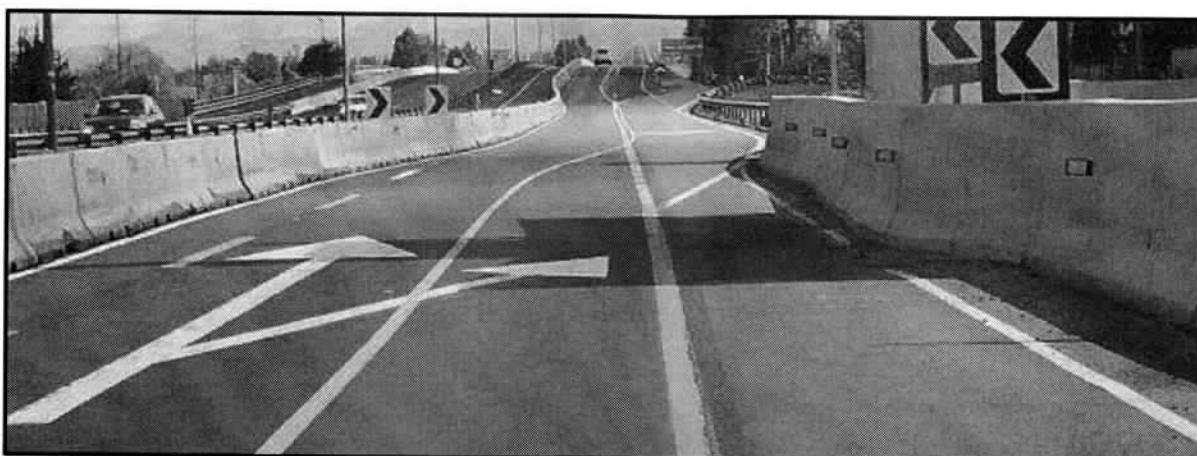
**Foto 6:** Tramo 2.4, calzada derecha. Demarcación deficiente en tramo, falta fresado, borrado de líneas preexistentes y redemarcar líneas de borde y eje.

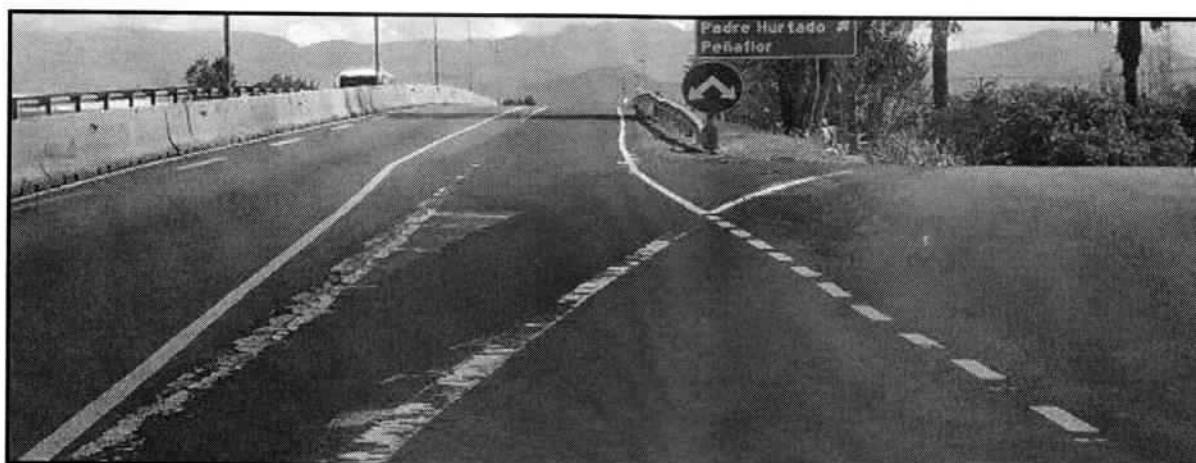
**Foto 7:** Tramo 2.4, calzada derecha. Demarcación deficiente en tramo, falta fresado, borrado de líneas preexistentes y redemarcar líneas de borde y eje.

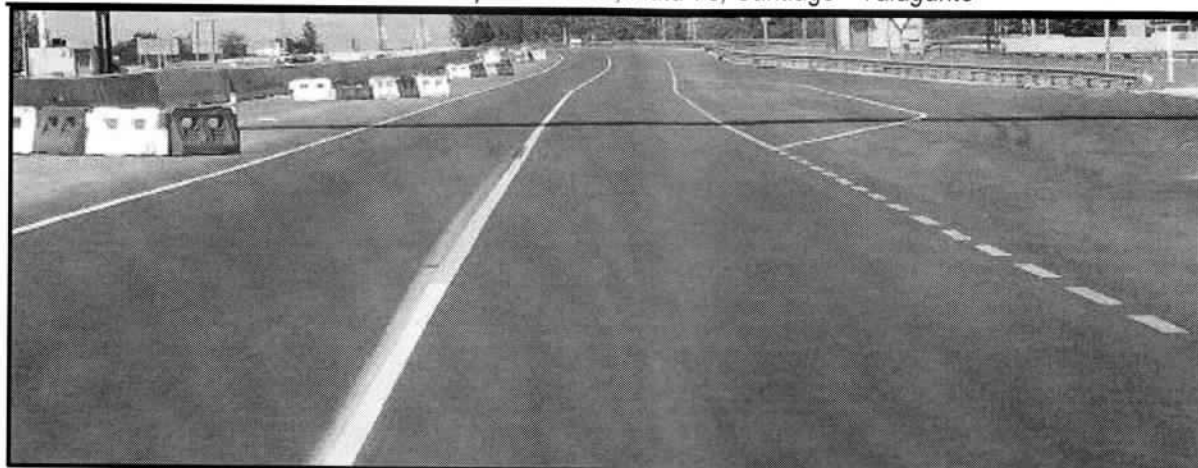
**Foto 8:** Tramo 2.2, calzada izquierda.  
Demarcación presenta sobre ancho en eje central.

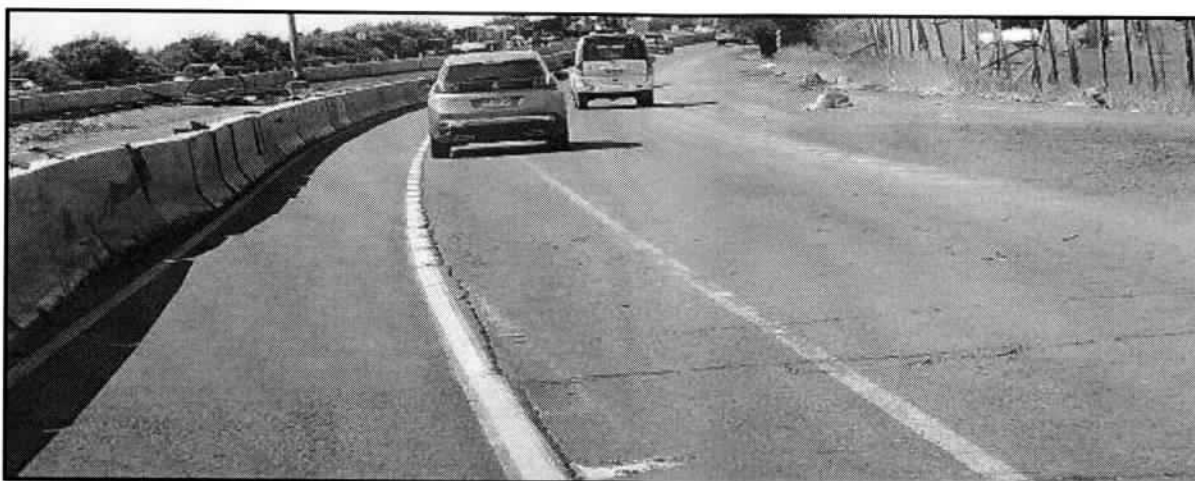
**Foto 9:** Tramo 1.4, calzada izquierda. Demarcación deficiente en tramo, falta fresado, borrado de líneas preexistentes y redemarcar líneas de borde y eje.

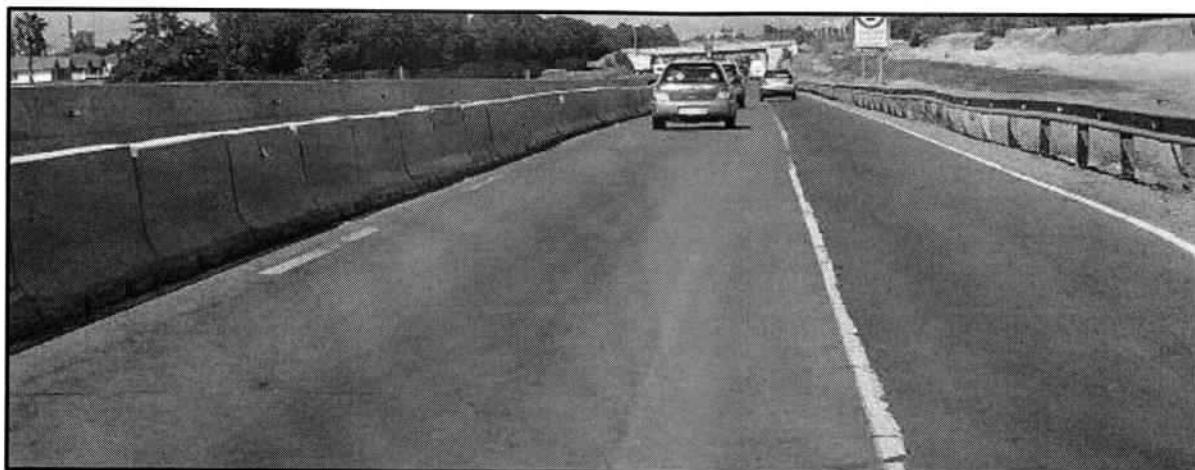
**Foto 10:** Tramo 1.3, calzada izquierda. No se cumple con pistas de 3,0 metros. No se demarcó este tramo cuando se habilitó este nuevo desvío. Se dejó pista rápida de 3,5 m y pista lenta de 2,5 m. No se levantó la observación de 2da Etapa establecido en Protocolo de Aprobación.

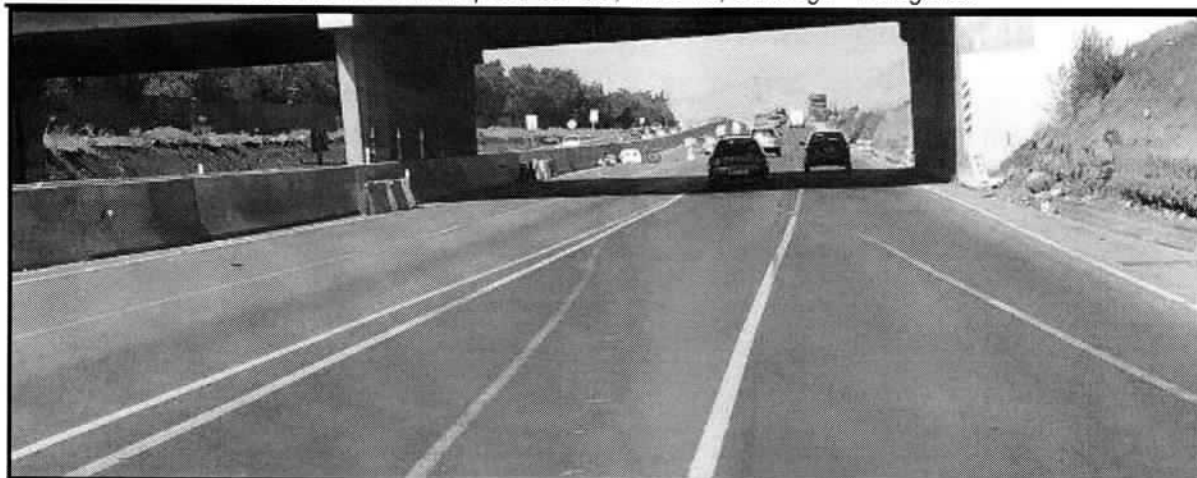
**Foto 11:** Tramo 1.3, calzada izquierda. Demarcación deficiente en tramo, falta fresado, borrado de líneas preexistentes y redemarcar líneas de borde y eje.

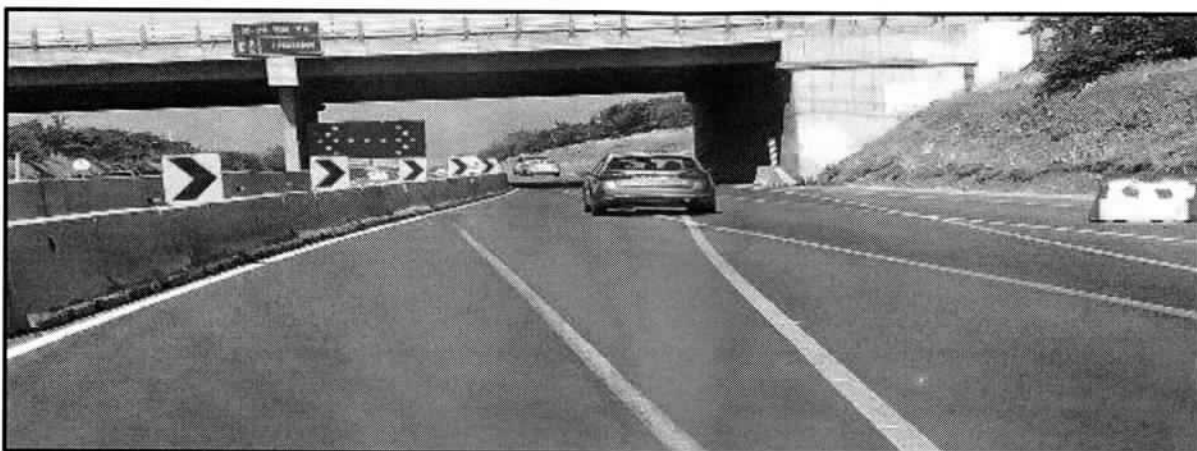
**Foto 13:** Tramo 1.2, calzada izquierda. Demarcación deficiente en sector cambio de alineamiento, falta fresado, borrado de líneas preexistentes y redemarcar líneas de borde y eje.

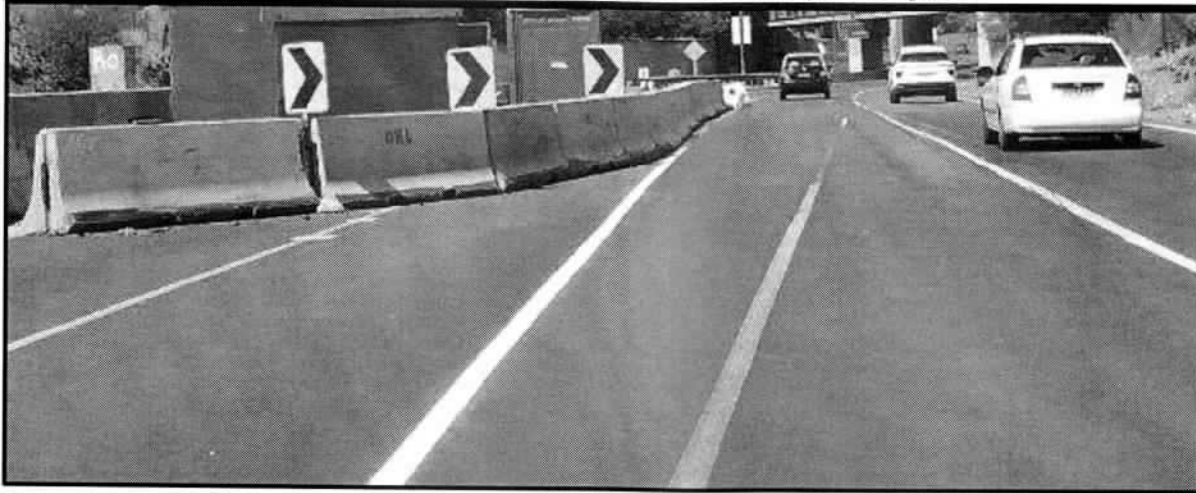
**Foto 14:** Tramo 1.1, calzada izquierda. Demarcación deficiente en sector cambio de alineamiento, falta fresado, borrado de líneas preexistentes y redemarcar líneas de borde y eje.

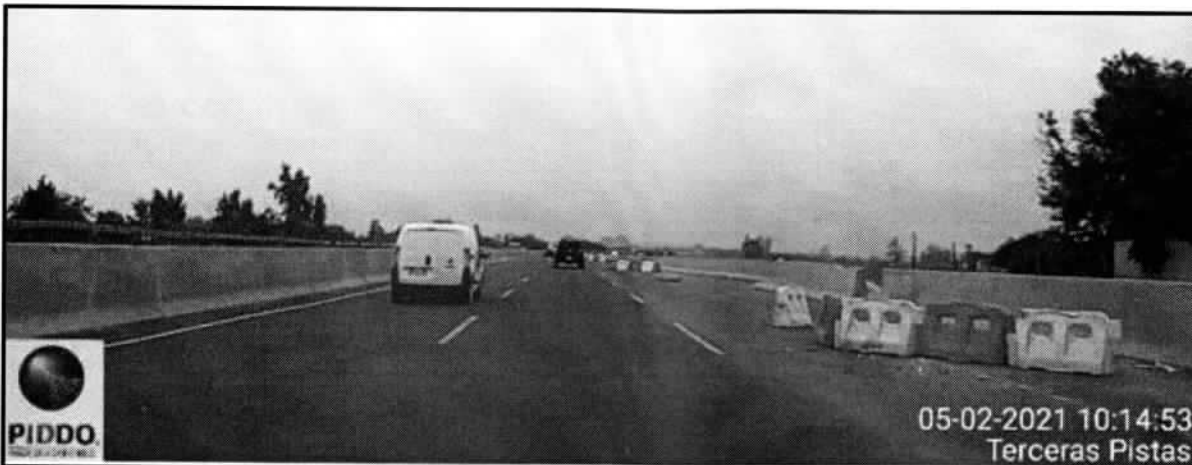
**Foto 1:** Tramo 2.1, calzada derecha, (Dm 16+000 al Dm 19+300)

Se reitera en relación a Minuta SV N°98, N°104, N°110 y N°118 se observa falta de limpieza en el sector.

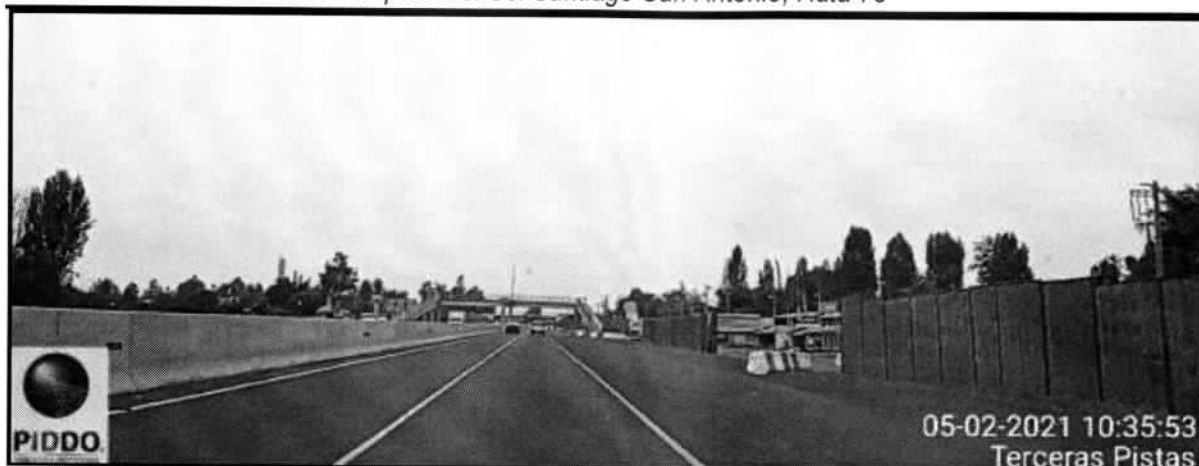
**Foto 2:** Tramo 3.2, calzada izquierda, (Dm 34+400 al Dm 31+900)

Se reitera en relación a Minuta SV N°98, N°104, N°110 y N°118, falta de conos tambo cada 25 metros de acuerdo a esquema.

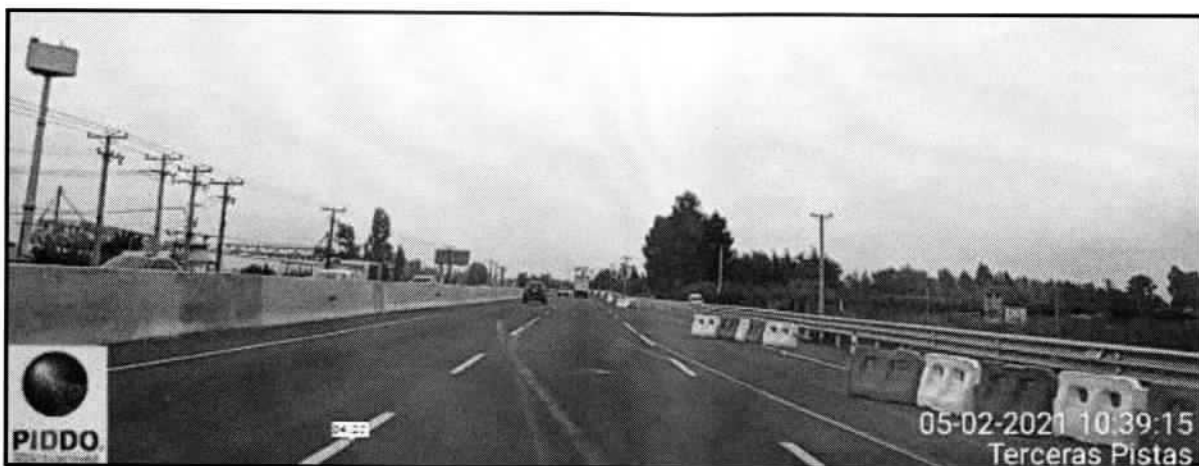
**Foto 3:** Tramo 3.1, calzada izquierda, (Dm 31+900 al Dm 28+800)

Se reitera en relación a Minuta SV N°110 y N°118, falta de conos tambo cada 25 metros, de acuerdo a esquema.

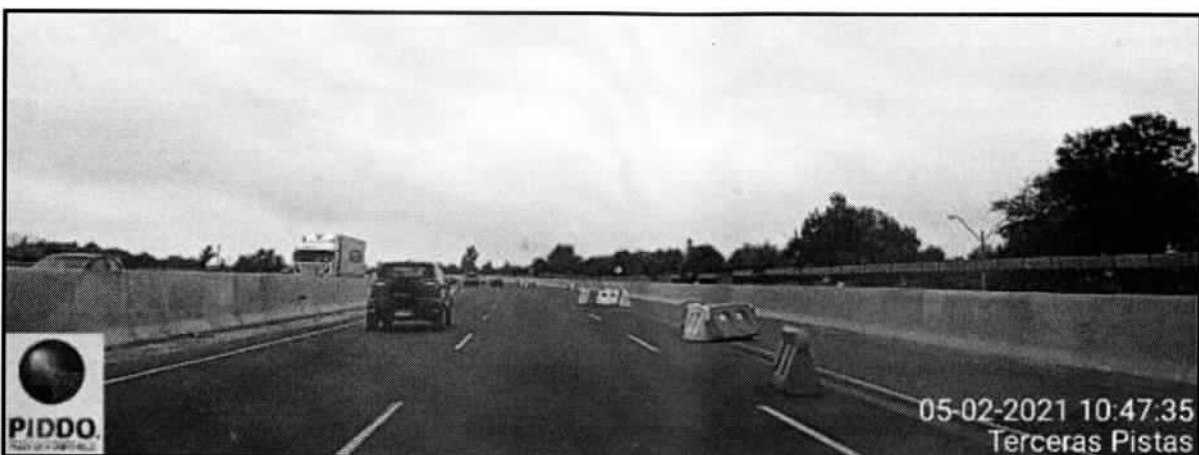
**Foto 4:** Tramo 2.1, calzada izquierda, (Dm 19+300 al Dm 16+000)

Se reitera en relación a Minuta SV N° 91, N°98, N°104, N°110 y N°118, falta mantención de tramo restituido, no hay conos tambo cada 25 metros y barreras plásticas se encuentran desordenadas.

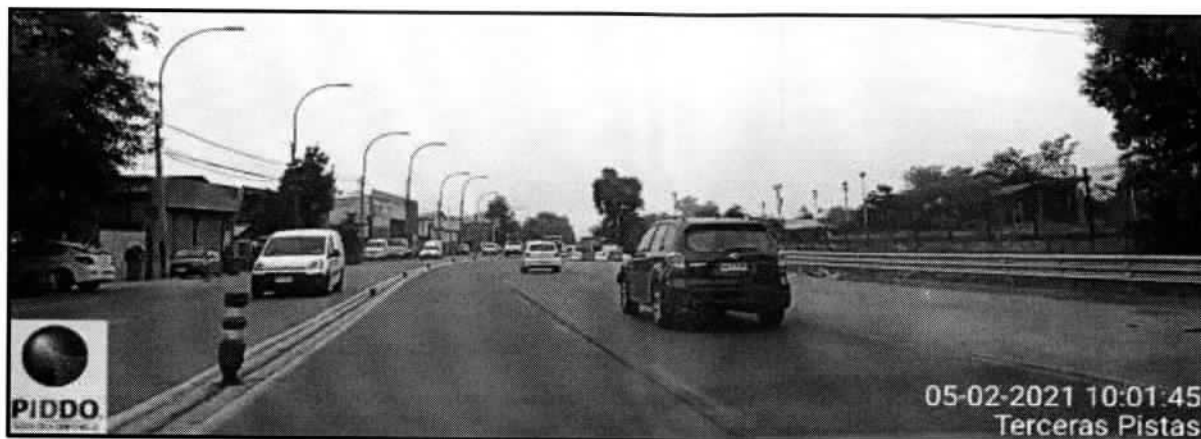
**Foto 5:** Tramo Isabel Riquelme, mediana, (Dm 1+500)

Se reitera en relación a Minuta SV N°117, reponer seis hitos tubulares en mediana.

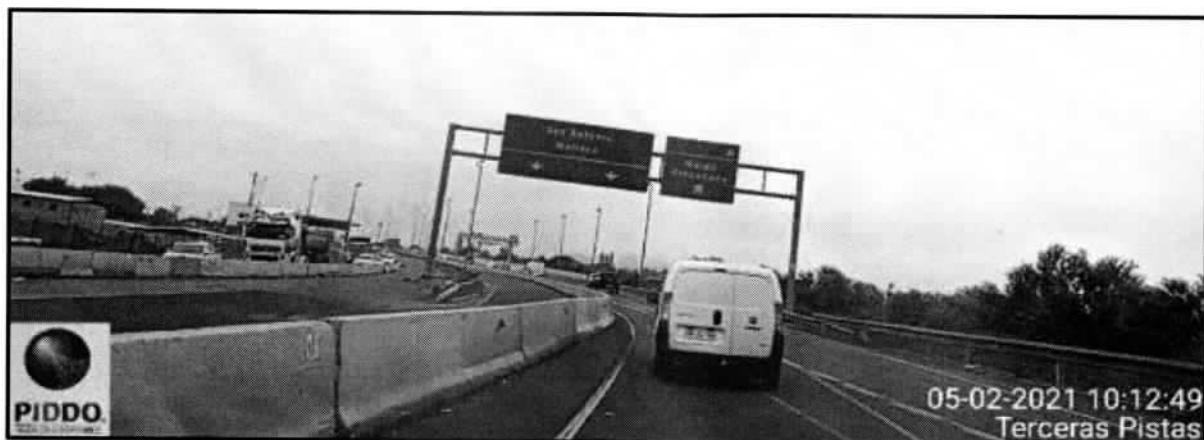
**Foto 6:** Tramo 1.4, calzada derecha.

Se reitera en relación a Minuta SV N°121, demarcación deficiente en tramo, falta fresado, borrado de líneas preexistentes y redemarcar líneas de borde y eje.

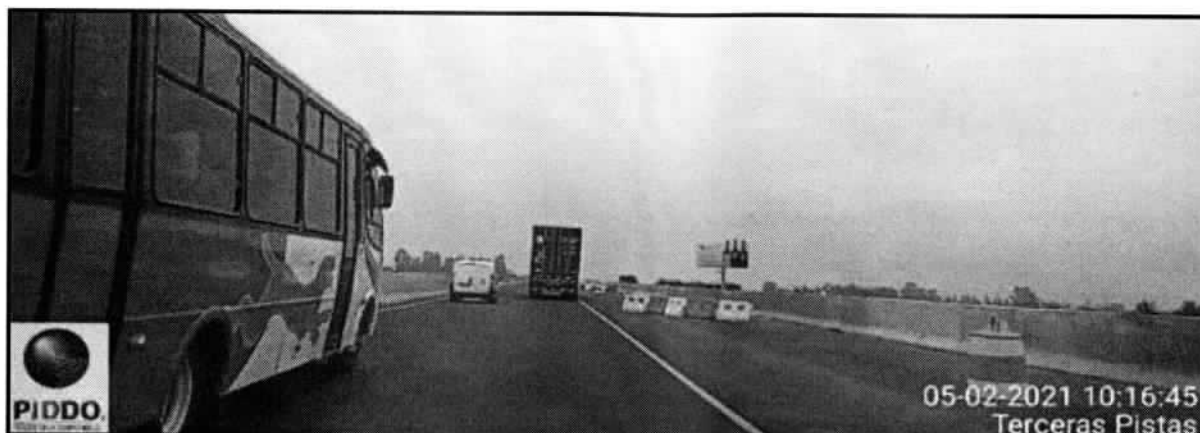
**Foto 7:** Tramo 2.1, calzada derecha, (Dm 16+000 al Dm 19+300)

Se reitera en relación a Minuta SV N°98, N°104, N°110 y N°118, falta demarcación de obra en eje central, falta demarcación provisoria para volver a pistas de 3,5 metros en tramo restituido.

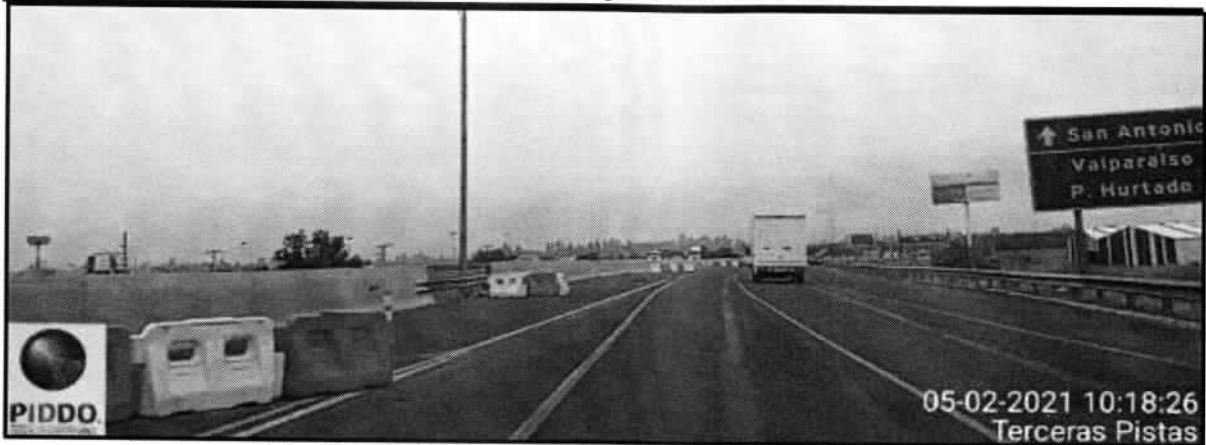
**Foto 8:** Tramo 2.2, calzada derecha, (Dm 19+300 al Dm 22+200)

Se reitera en relación a Minuta SV N°121, demarcación deficiente en tramo, falta fresado, borrado de líneas preexistentes y redemarcar líneas de borde y eje.

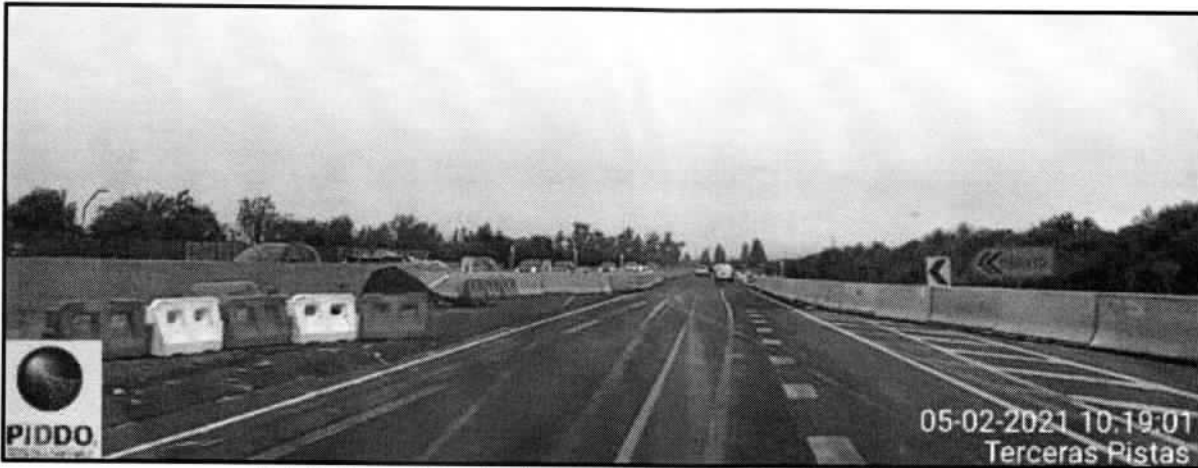
**Foto 9:** Tramo 2.2, calzada derecha, (Dm 19+300 al Dm 22+200)

Se reitera en relación a Minuta SV N°121, demarcación deficiente en sector cambio de alineamiento, falta fresado, borrado de líneas preexistentes y redemarcar líneas de borde y eje.

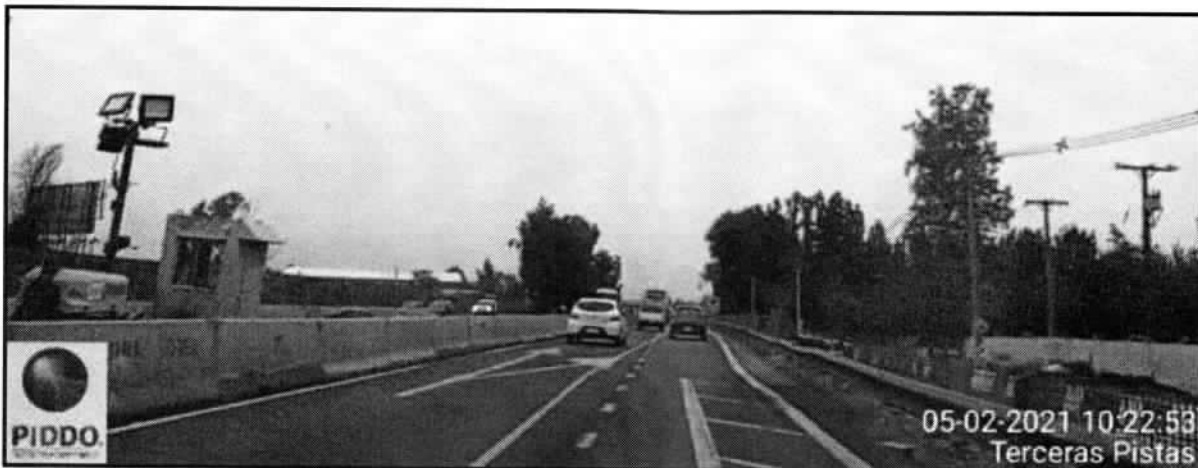
**Foto 10:** Tramo 2.4, calzada derecha, (Dm 25+500 al Dm 28+800).

Se reitera en relación a Minuta SV N°121, demarcación deficiente en tramo, falta fresado, borrado de líneas preexistentes y redemarcar líneas de borde y eje.

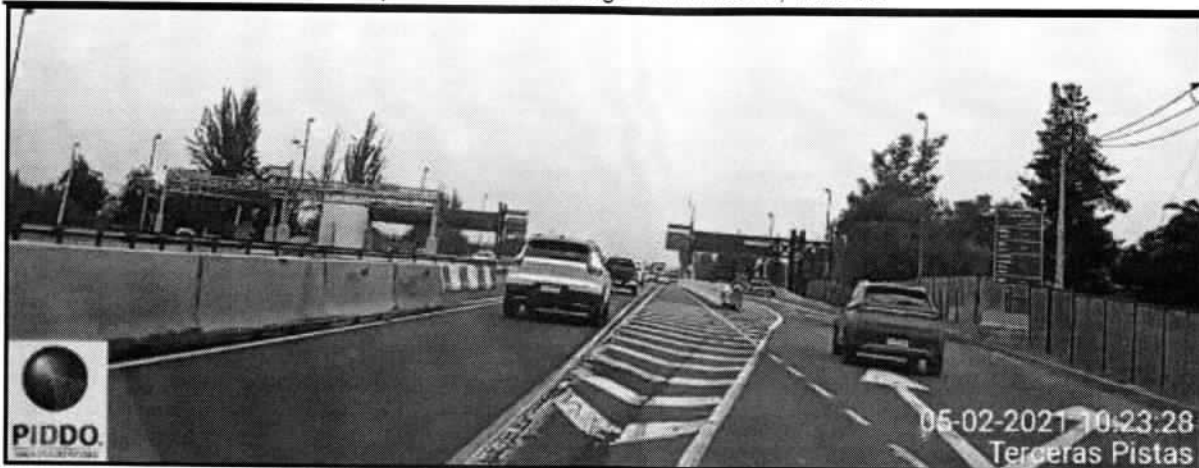
**Foto 11:** Tramo 2.4, calzada derecha, (Dm 25+500 al Dm 28+800).

Se reitera en relación a Minuta SV N°121, demarcación deficiente en tramo, falta fresado, borrado de líneas preexistentes y redemarcar líneas de borde y eje.

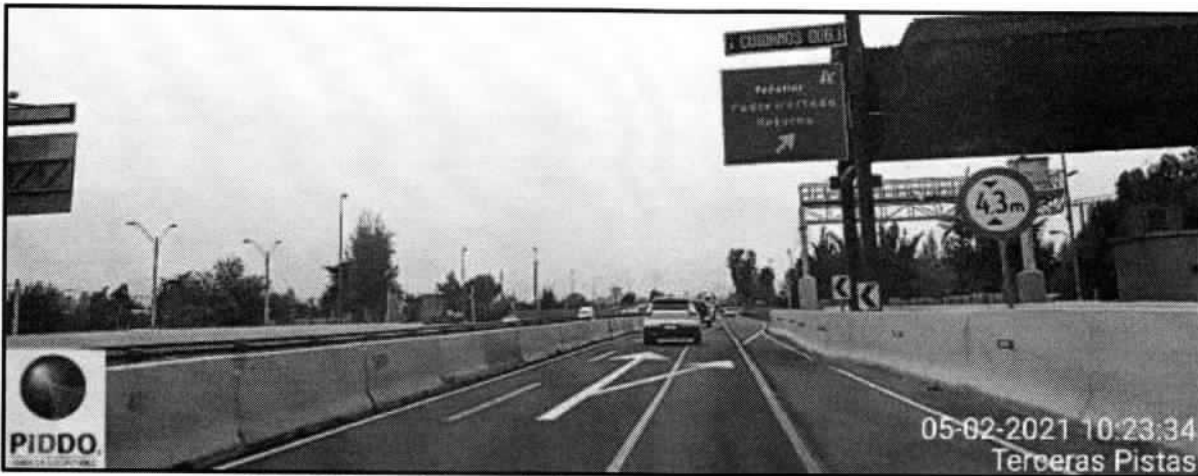
**Foto 12:** Tramo 2.4, calzada derecha, (Dm 25+500 al Dm 28+800).

Se reitera en relación a Minuta SV N°121, demarcación deficiente en tramo, falta fresado, borrado de líneas preexistentes y redemarcar líneas de borde y eje.

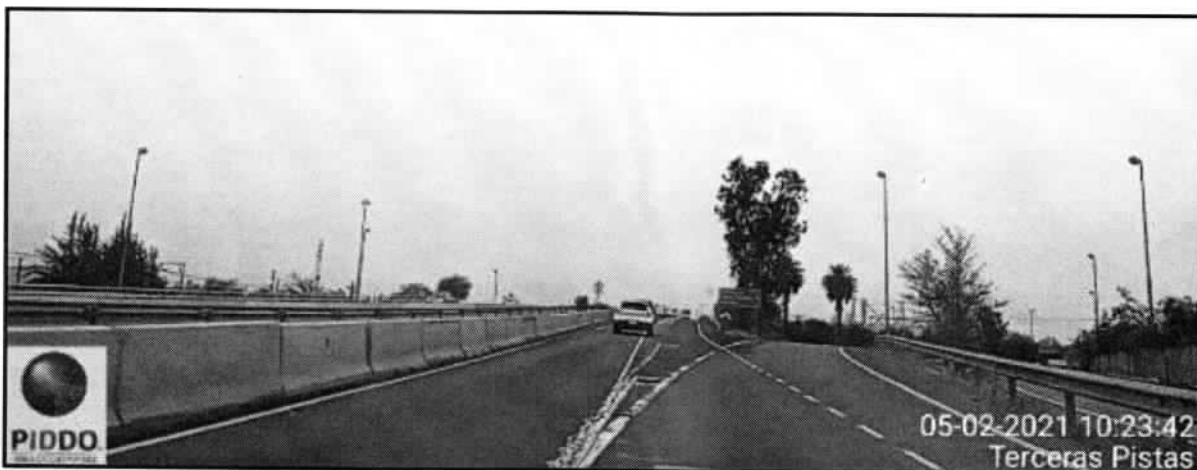
**Foto 13:** Tramo 2.4, calzada derecha, (Dm 25+500 al Dm 28+800).

Se reitera en relación a Minuta SV N°121, demarcación deficiente en tramo, falta fresado, borrado de líneas preexistentes y redemarcar líneas de borde y eje.

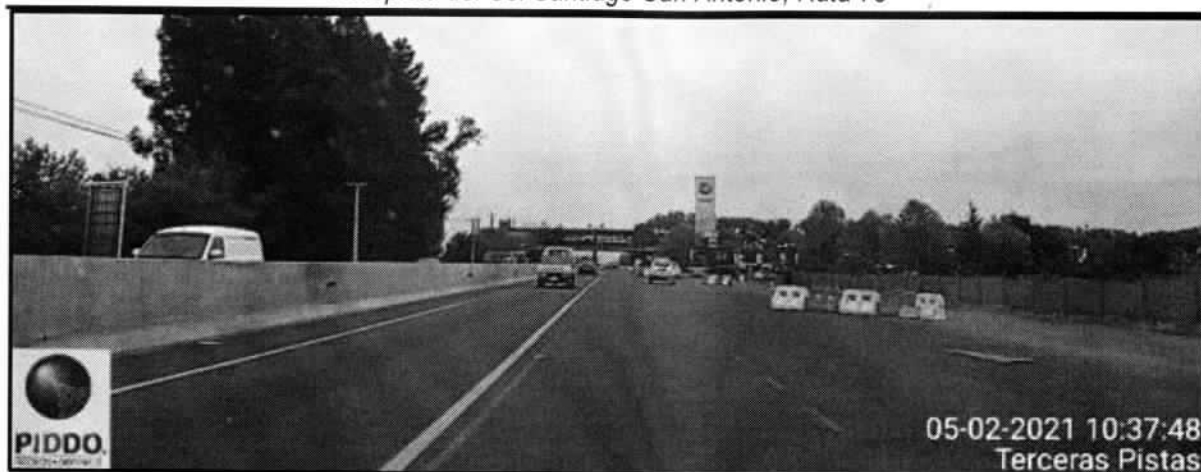
**Foto 14:** Tramo 3.1, sector COPEC, calzada izquierda, (Dm 31+200)

Se reitera en relación a Minuta N°104, N°110 y N°118, falta demarcación de obra en pista de frenado en Área de Servicio.

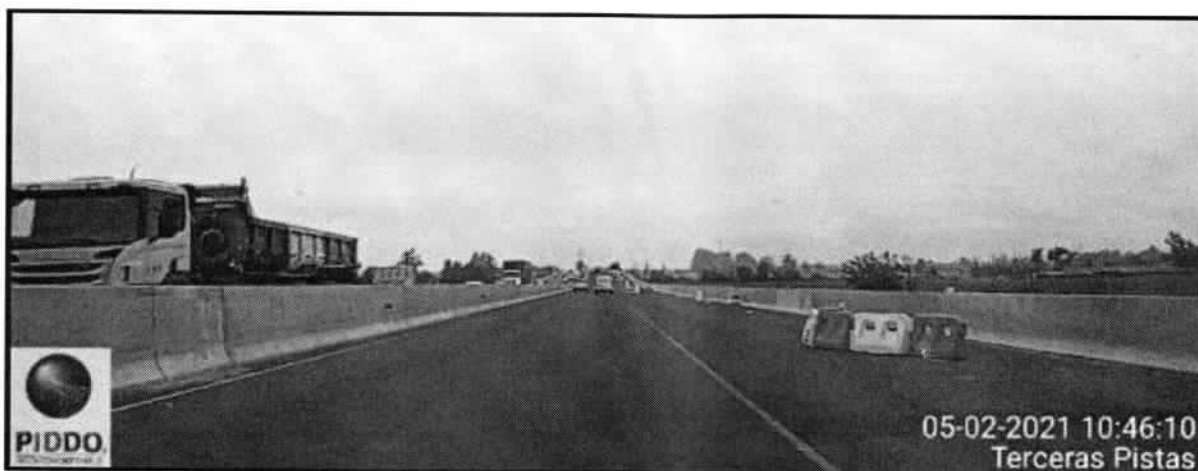
**Foto 15:** Tramo 2.1, calzada izquierda, (Dm 19+300 al Dm 16+000)

Se reitera en relación a Minuta N°98, N°104, N°110 y N°118, falta demarcación de obra en eje central y línea de borde externo, falta demarcación provisoria para volver a pistas de 3,5 metros en tramo restituído.

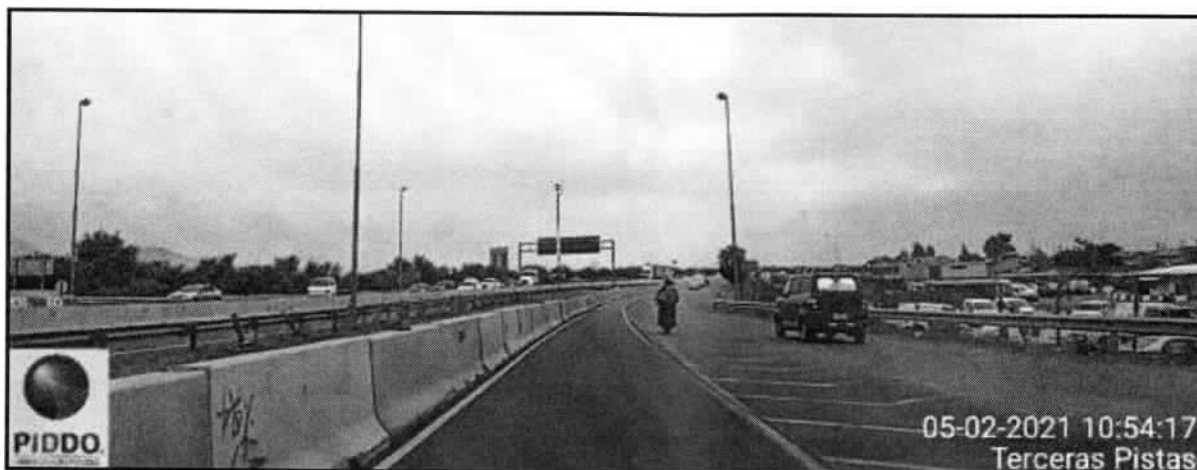
**Foto 16:** Tramo 1.4, calzada izquierda, (Dm 16+000 al Dm 12+250)

Se reitera en relación a Minuta SV N°117 y N°121, demarcación deficiente en tramo, falta fresado, borrado de líneas preexistentes y redemarcar líneas de borde y eje.

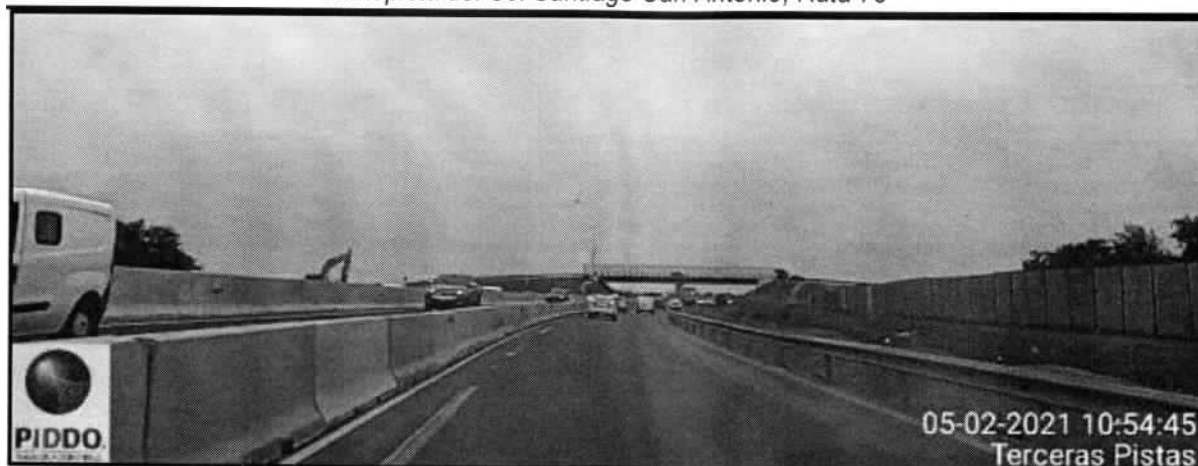
**Foto 17:** Tramo 1.3, calzada izquierda, (Dm 12+250 al Dm 8+500)

Se reitera en relación a Minuta SV N°121, demarcación deficiente en tramo, falta fresado, borrado de líneas preexistentes y redemarcar líneas de borde y eje.

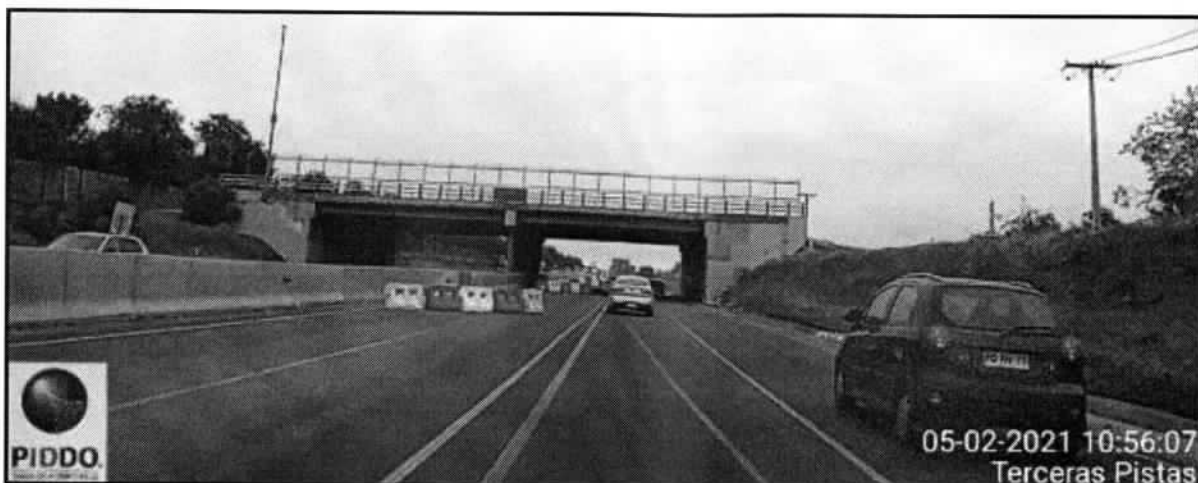
**Foto 18:** Tramo 1.3, calzada izquierda, (Dm 12+250 al Dm 8+500)

Se reitera en relación a Minuta SV N°121, demarcación deficiente en tramo, falta fresado, borrado de líneas preexistentes y redemarcar líneas de borde y eje.

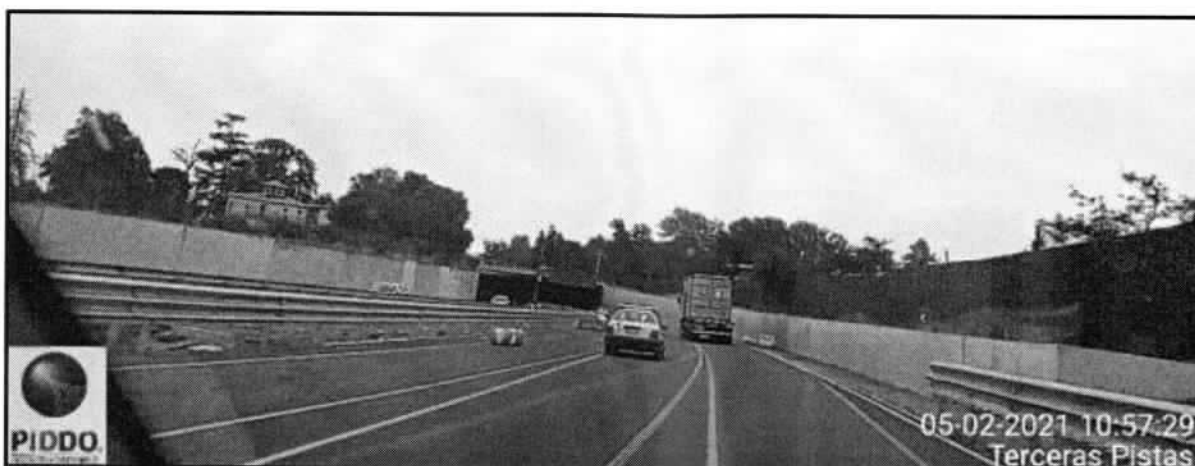
**Foto 19:** Tramo 1.3, calzada izquierda, (Dm 12+250 al Dm 8+500)

Se reitera en relación a Minuta SV N°121, demarcación deficiente en tramo, falta fresado, borrado de líneas preexistentes y redemarcar líneas de borde y eje.

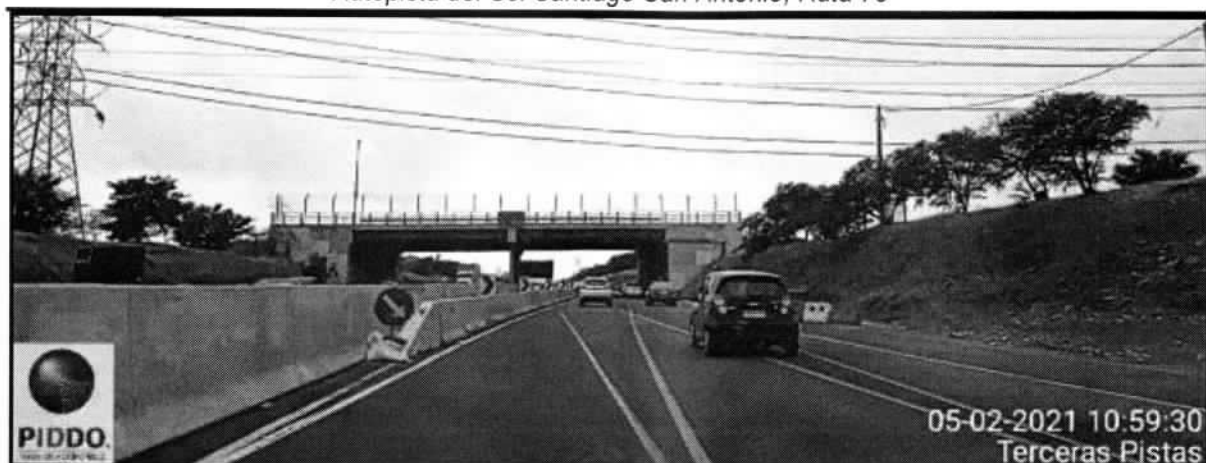
**Foto 20:** Tramo 1.2, calzada izquierda, (Dm 8+500 al Dm 6+500)

Se reitera en relación a Minuta SV N°121, demarcación deficiente en sector cambio de alineamiento, falta fresado, borrado de líneas preexistentes y redemarcar líneas de borde y eje.
