**MAT.:** Solicitud de fiscalizaciones por rebase de aguas servidas en sector Sotomayor

## Anexo Fotográfico

Sector Cerro la Cruz, aportante a colector de Sotomayor  
Marzo de 2021

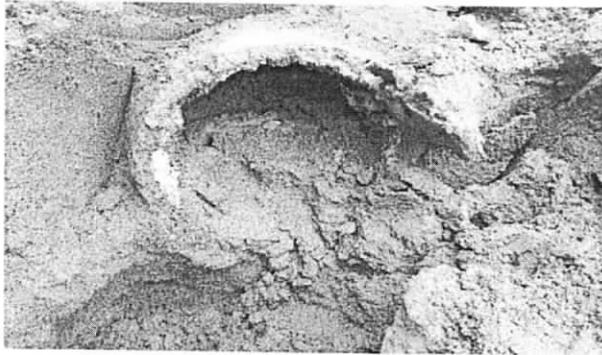
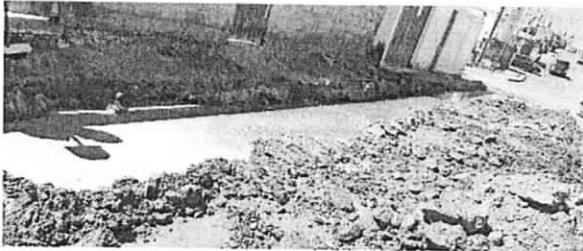
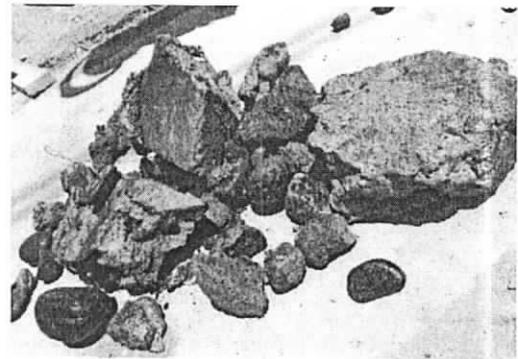
Elementos obstructores.

En cuanto a las fallas que se generaron en este tramo el año 2021, las cuales fueron a lo menos 3, estas coincidieron con el período en que el SERVIU estaba realizando la mayor cantidad de obras de pavimentación que se han realizado en los últimos años en el sector del cerro de la cruz, lo cual no solamente provocó obstrucciones por escombros en calle Sotomayor sino también en otras calles del sector como se puede apreciar en imágenes incluidas en el anexo fotográfico.

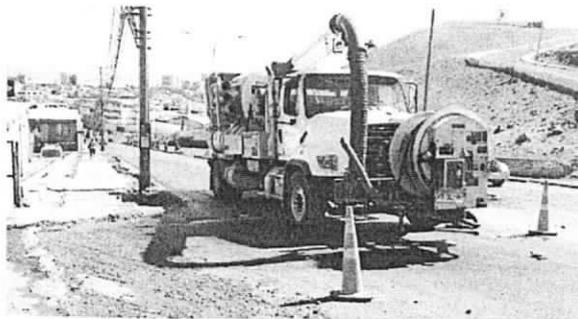
Sábado 20 de marzo 10 AM: Camión desobstructor en intersección de los molles con Sotomayor.

- i. El día 20 de marzo de 2021 a las 9:49 hrs. se informó a la empresa sanitaria de la obstrucción del colector en el sector de calle Los Molles esquina calle Sotomayor, provocando un escurrimiento estimado de 400 m.
- ii. Luego de no poder desobstruir el colector utilizando el camión jet, se tuvo que excavar el sector para renovar un tramo de 6m de longitud, el cual se encontraba obstruido con escombros.
- iii. Para realizar dicha reparación, se instaló una planta elevadora de aguas servidas portátil, que permitió la renovación de 6m de colector de PVC de 200 mm. Posteriormente la empresa sanitaria desinfectó las calles que fueron afectadas. El tiempo de la reparación del tramo fue de 13:41 hrs.
