MAT. Informa sobre supuesto vertimiento de un compuesto químico a las aguas superficiales del cauce natural del río Huasco, en el sector denominado El Jilguero, comuna de Vallenar, Región de Atacama

INFORME TÉCNICO N°2

RESULTADOS EMERGENCIA AMBIENTAL
19 DE NOVIEMBRE DE 2021

DIRECCIÓN GENERAL DE AGUAS
REGIÓN DE ATACAMA
24 de enero de 2022
Proceso SSD N°15675691

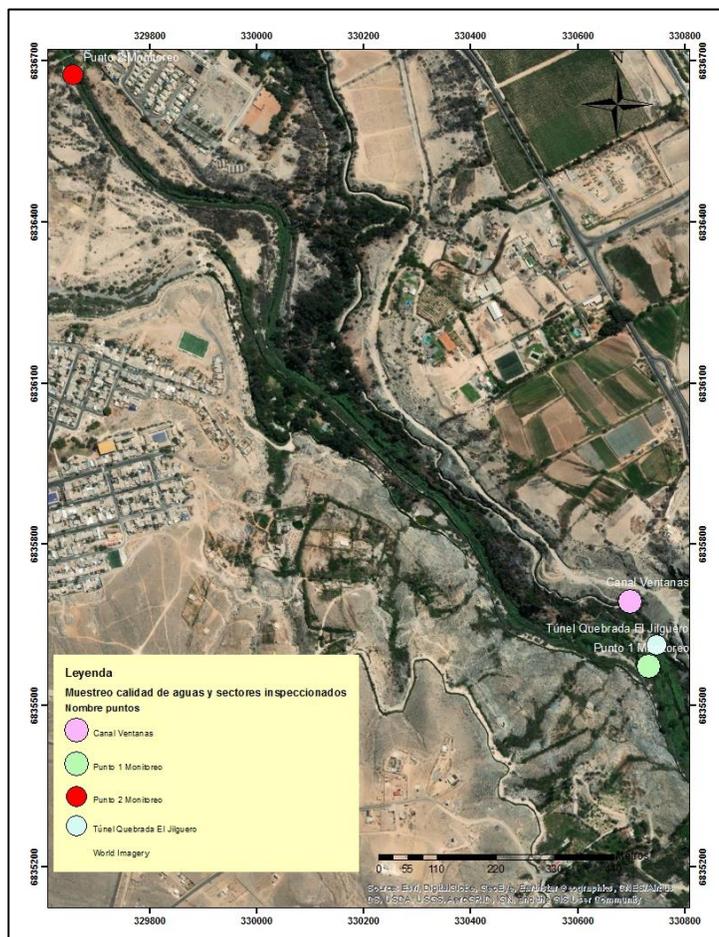
Figura N°1: Ubicación general Puntos de monitoreo y sectores inspeccionados en terreno el día 19 de noviembre de 2021.

Los puntos de muestreo se indican en la Tabla N°1, en coordenadas U.T.M. según Datum WGS1984, Huso 19S, y el esquema general de los puntos monitoreados se indica en la Figura N°1.

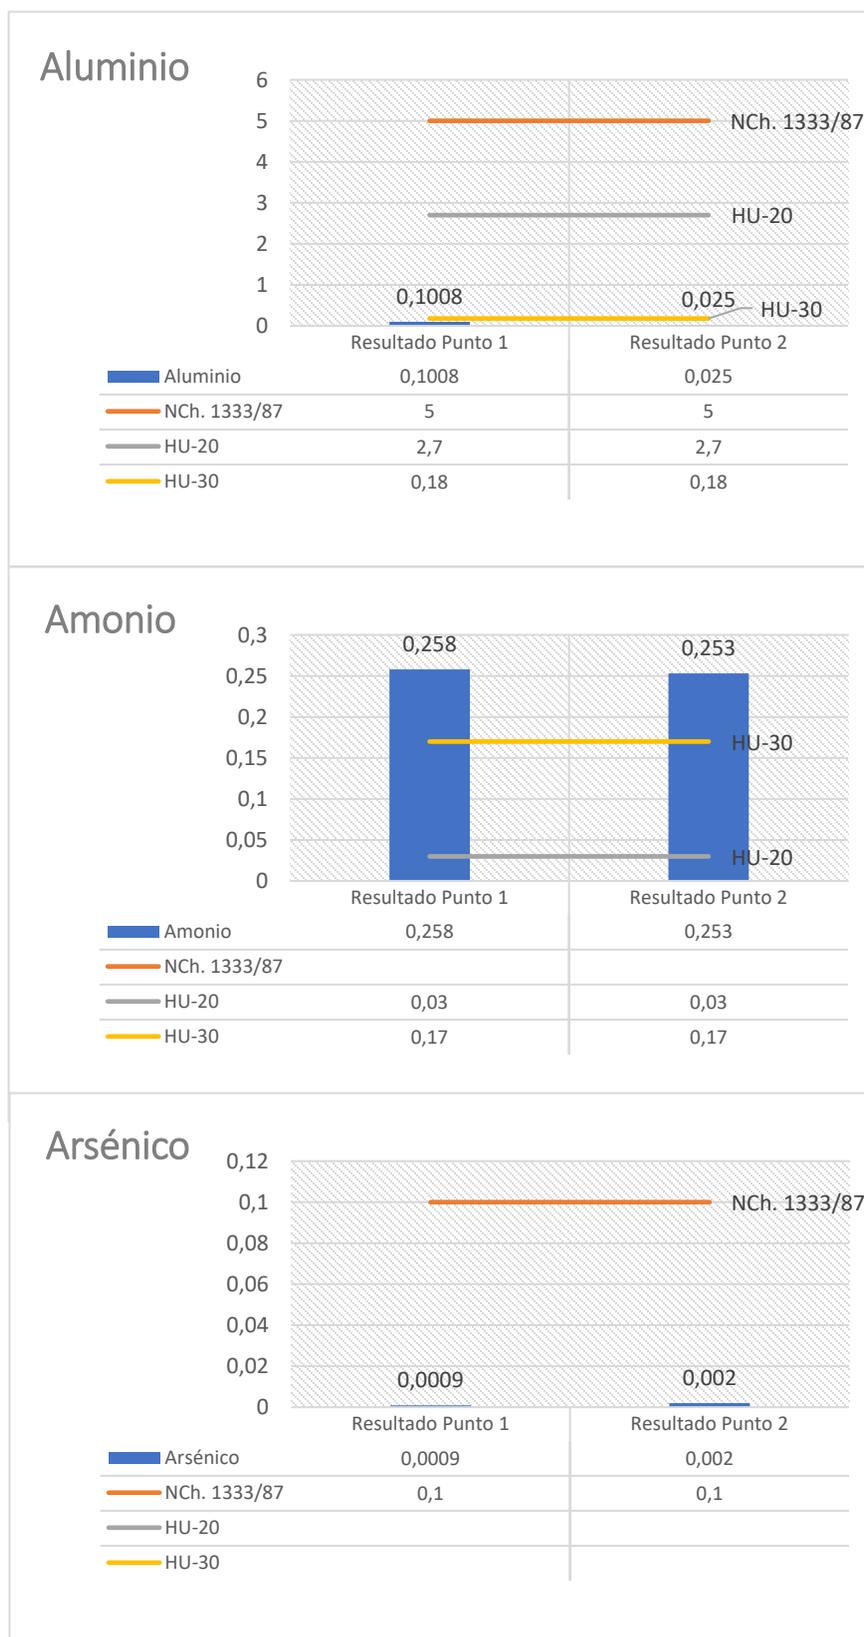
Mediante las siguientes gráficas, se exponen los resultados de los análisis de laboratorio de las muestras de calidad de agua superficial registradas en el cauce natural del río Huasco. Al respecto, para efectos de evaluar alguna alteración en la calidad del recurso hídrico, se realizó un análisis comparativo con los límites máximo establecidos en la Norma Chilena N°1333/Of1987 que establece los requisitos de calidad del agua para diferentes usos, y de modo referencial se utilizan los límites establecidos en el Anteproyecto¹ de la Norma Secundaria de calidad ambiental para la protección de las aguas de la cuenca del río Huasco, en sus áreas de vigilancias HU-20 y HU-30.

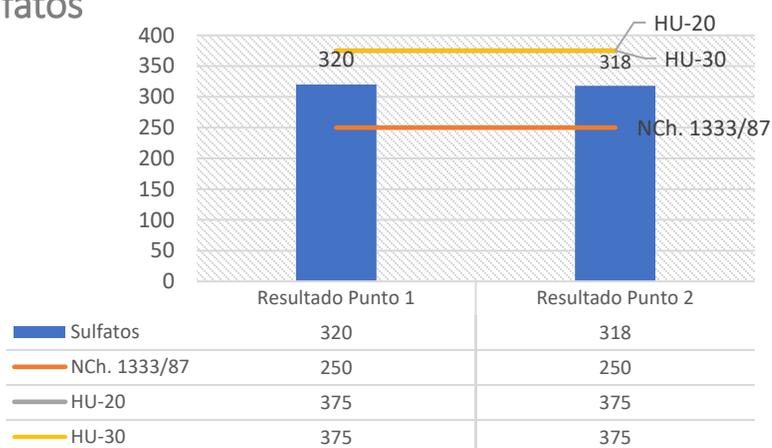
Sulfatos

- a. De los dieciséis parámetros de calidad de agua normados por la Norma Chilena N°1.333/Of1987, solamente uno; correspondiente al sulfato, supera la concentración máxima establecida por la norma citada. Sin embargo, la concentración de sulfato no supera los límites referenciales establecidos en el Anteproyecto de la Norma Secundaria de calidad ambiental para la protección de las aguas de la cuenca del río Huasco. El nivel máximo de sulfato sugerido por la Organización Mundial de la Salud (OMS) en las Guías para la calidad del agua potable es de 500 mg/l. Por otro lado, las normas de la Unión Europea que son más completas y estrictas que la OMS, sugieren un máximo de 250 mg/l de sulfato en el agua destinada al consumo humano.

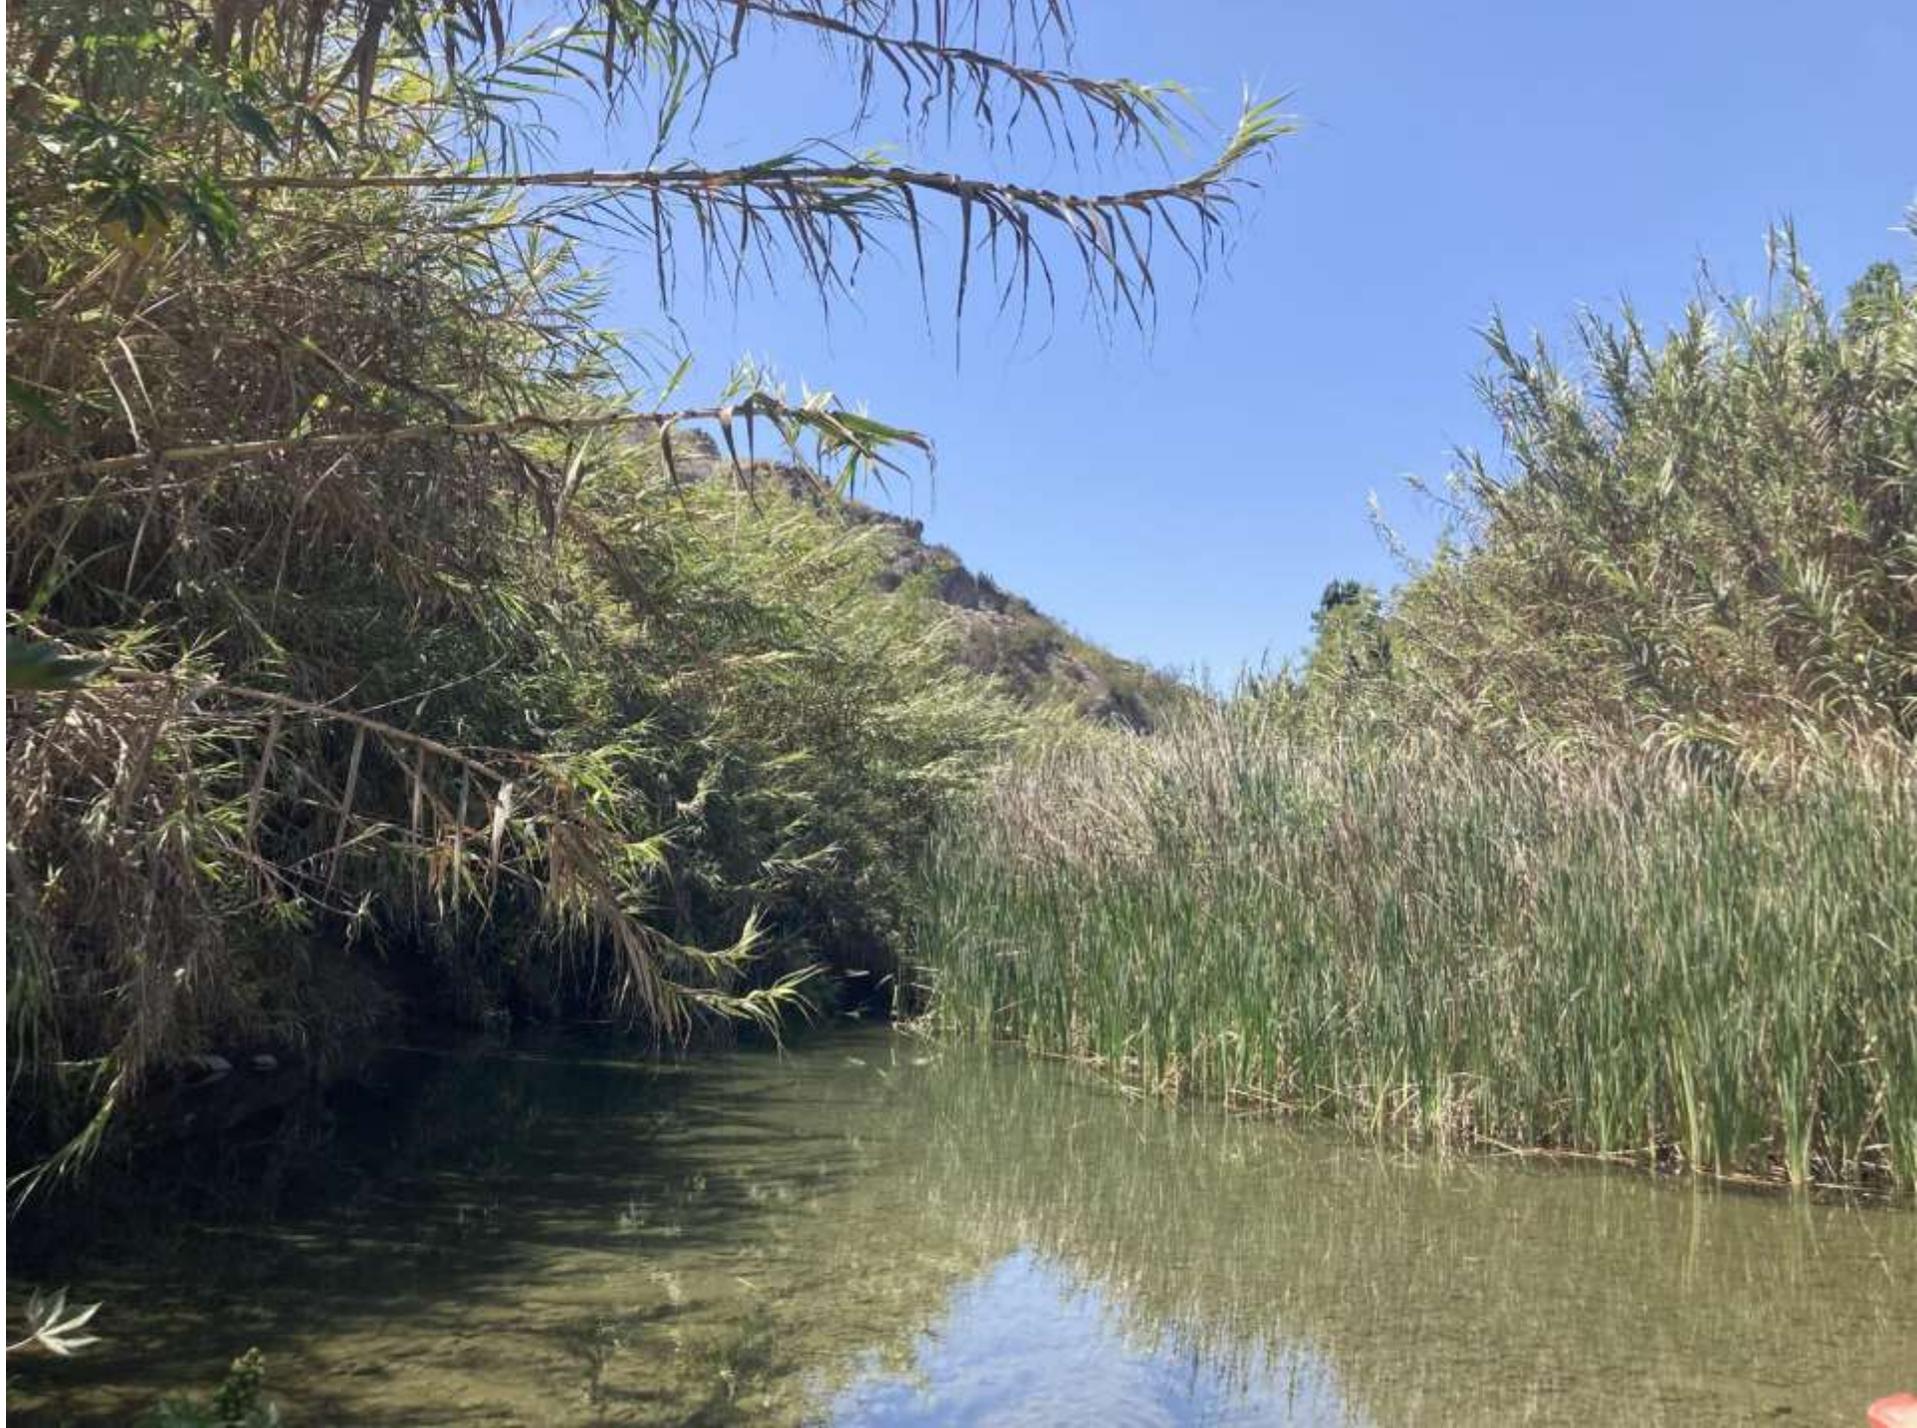
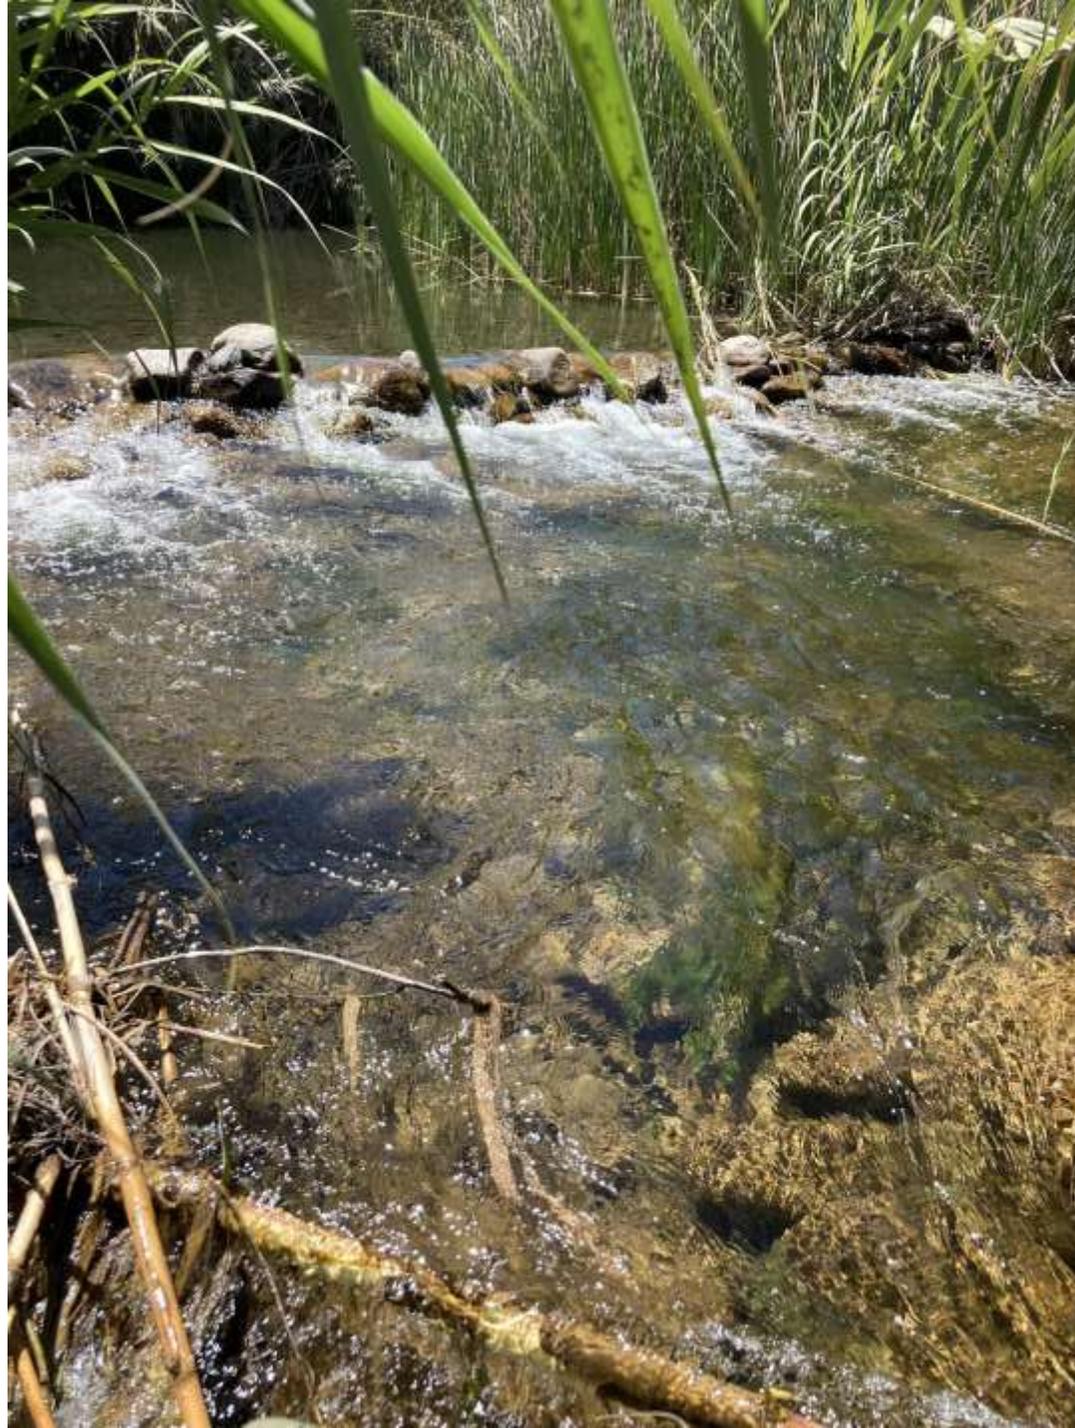
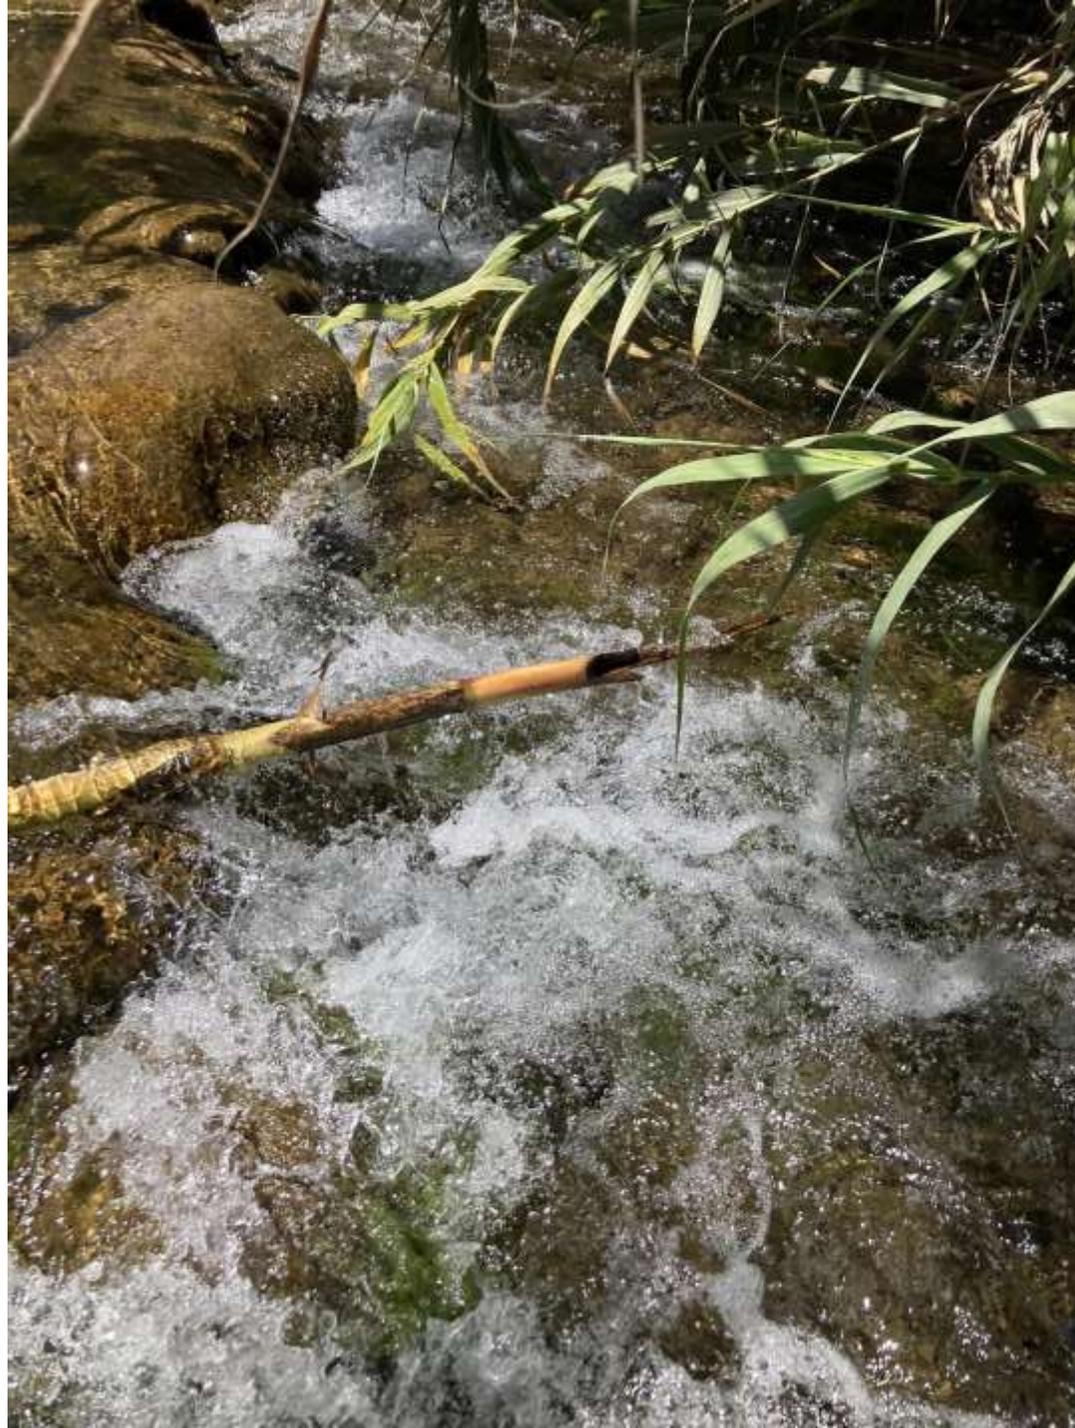
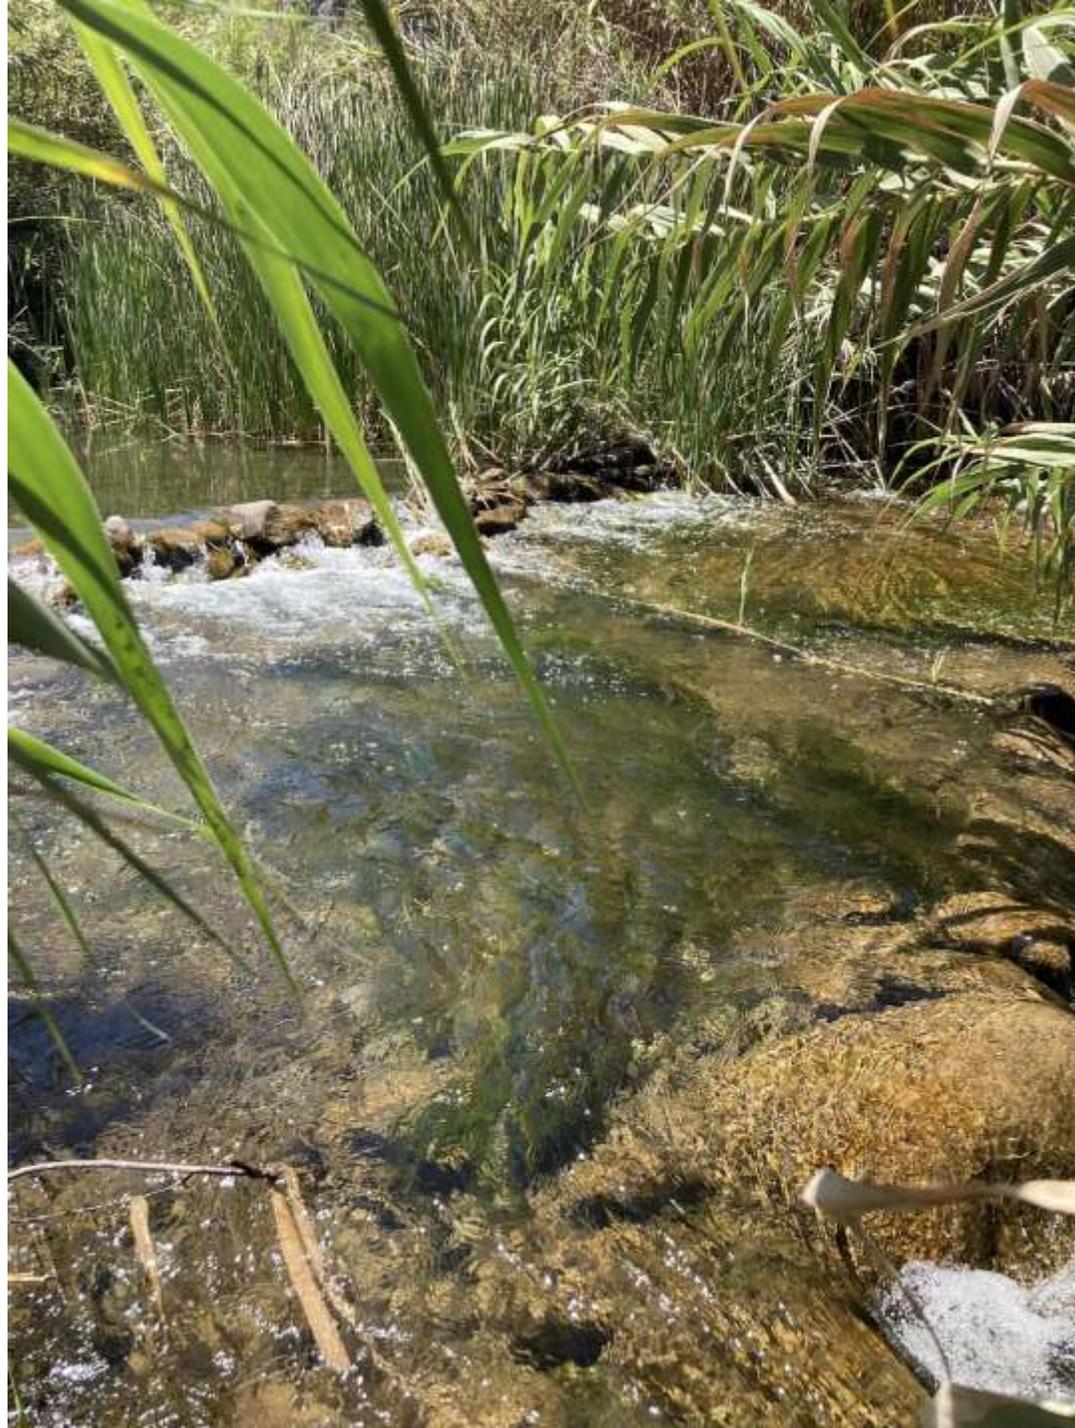
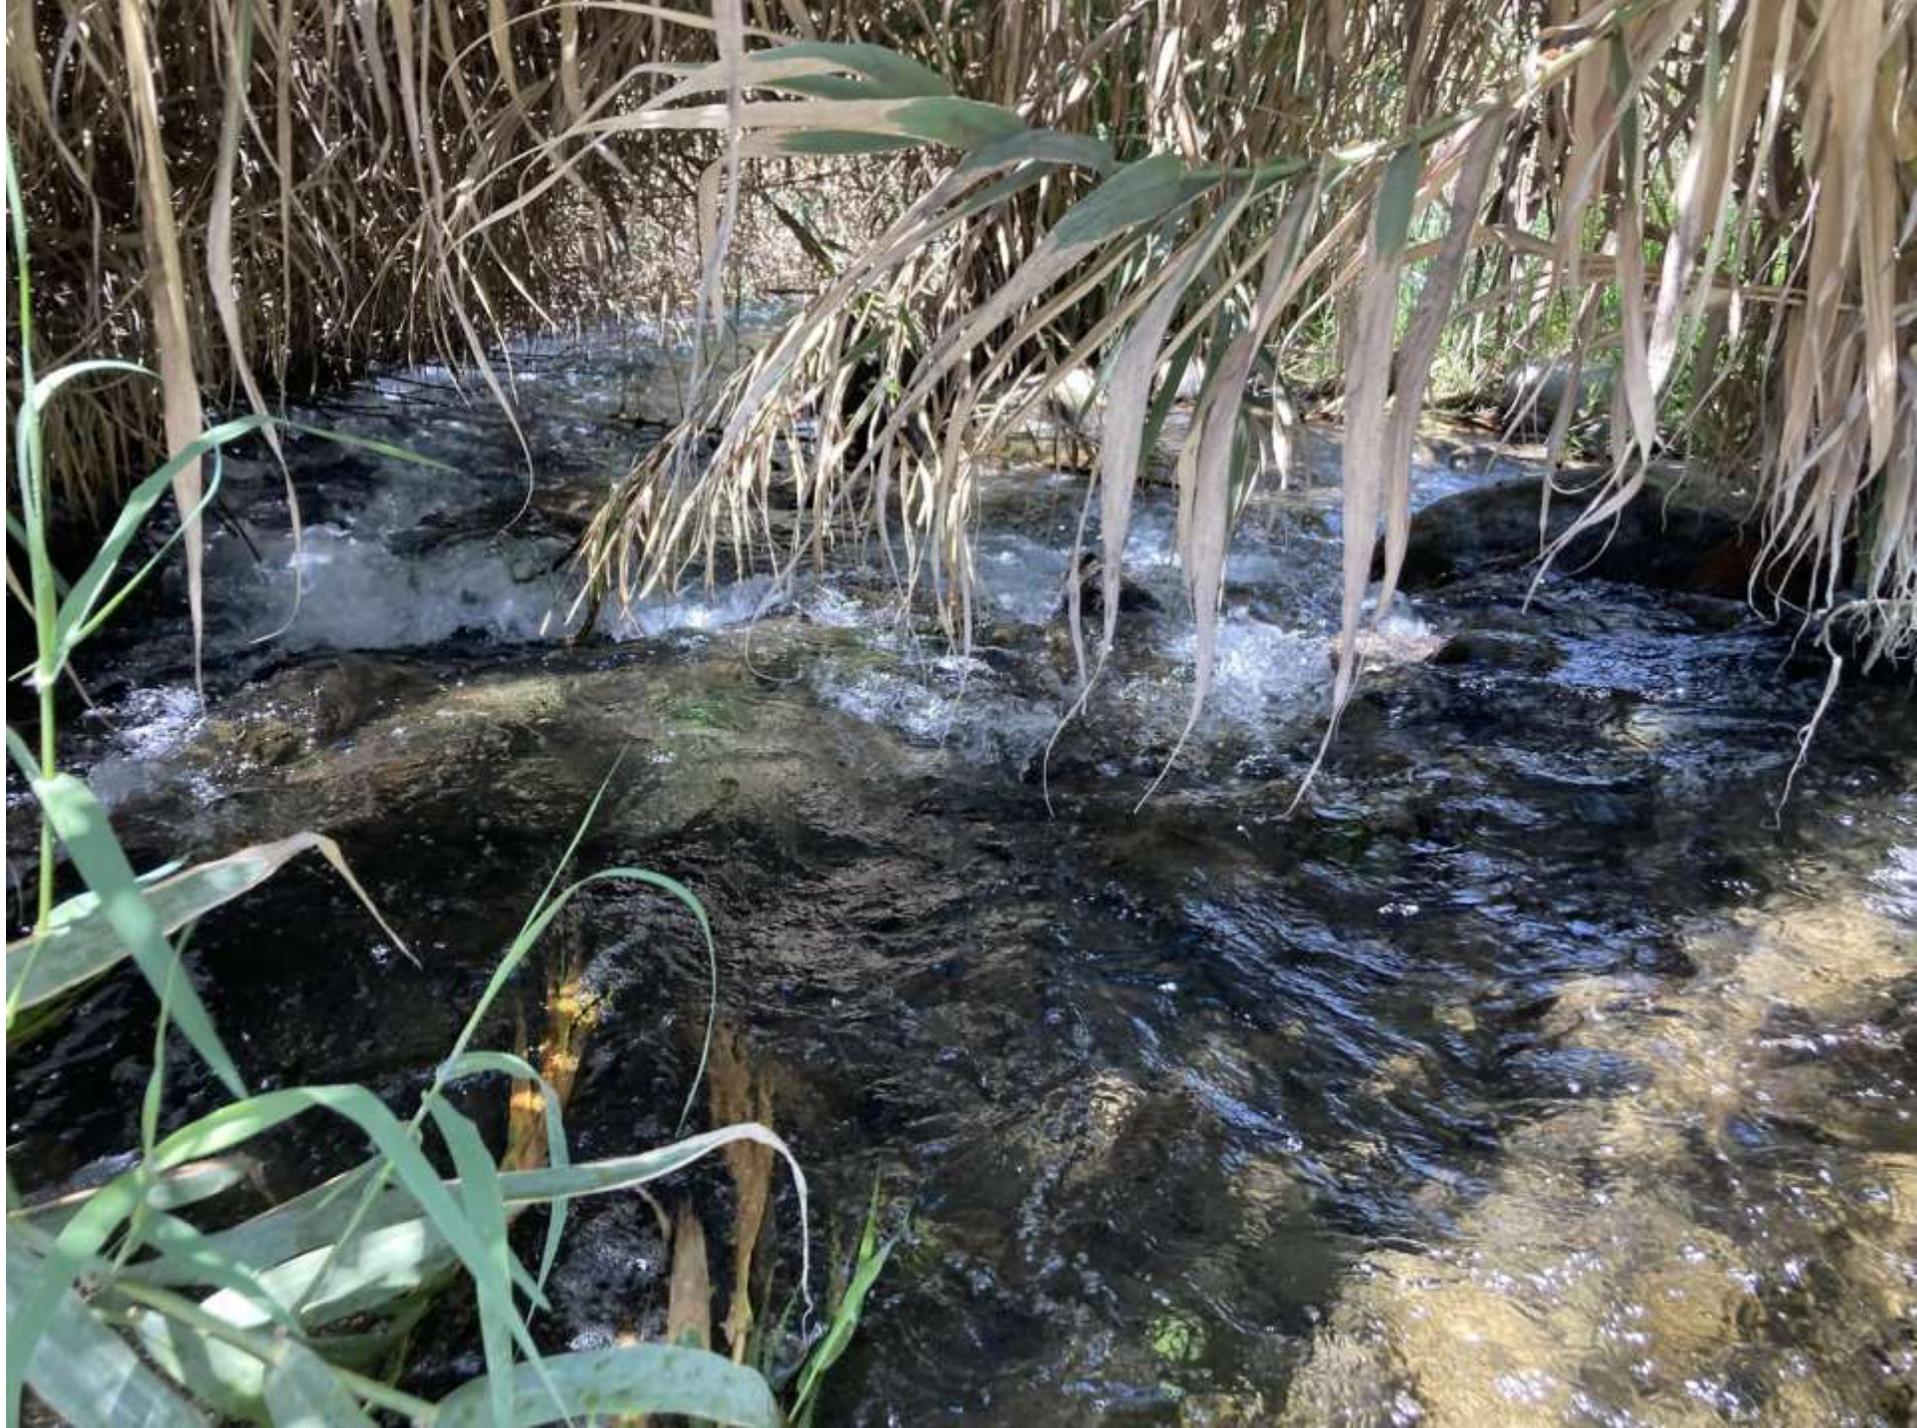
Punto 1: Muestra de
agua superficial Río
Huasco - Aguas arriba

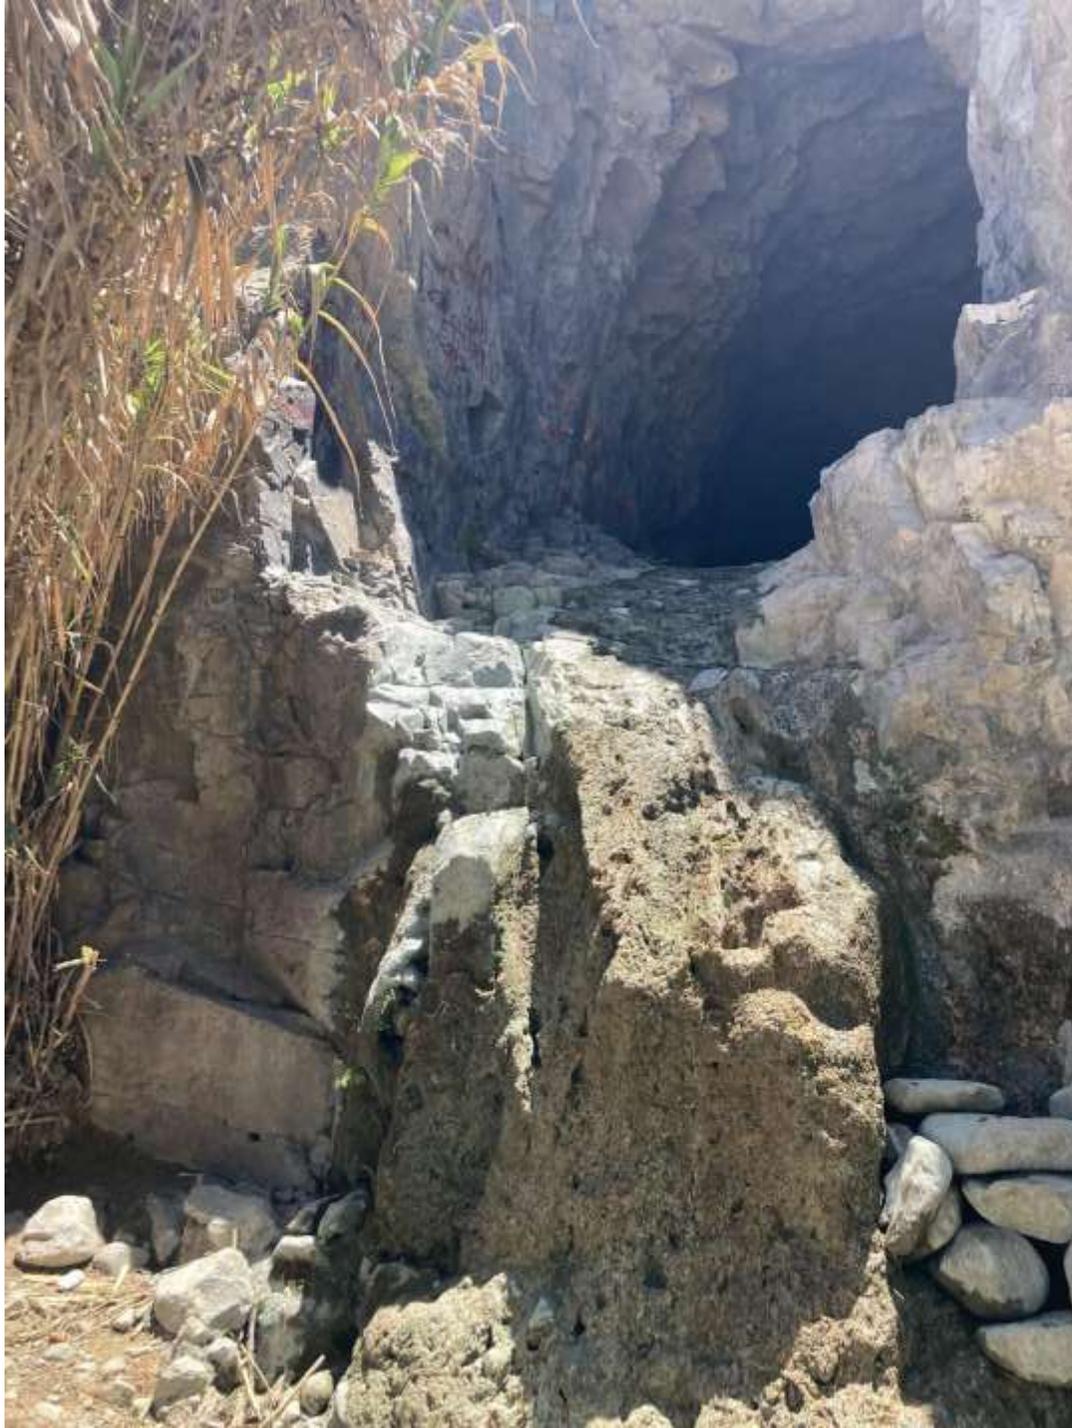
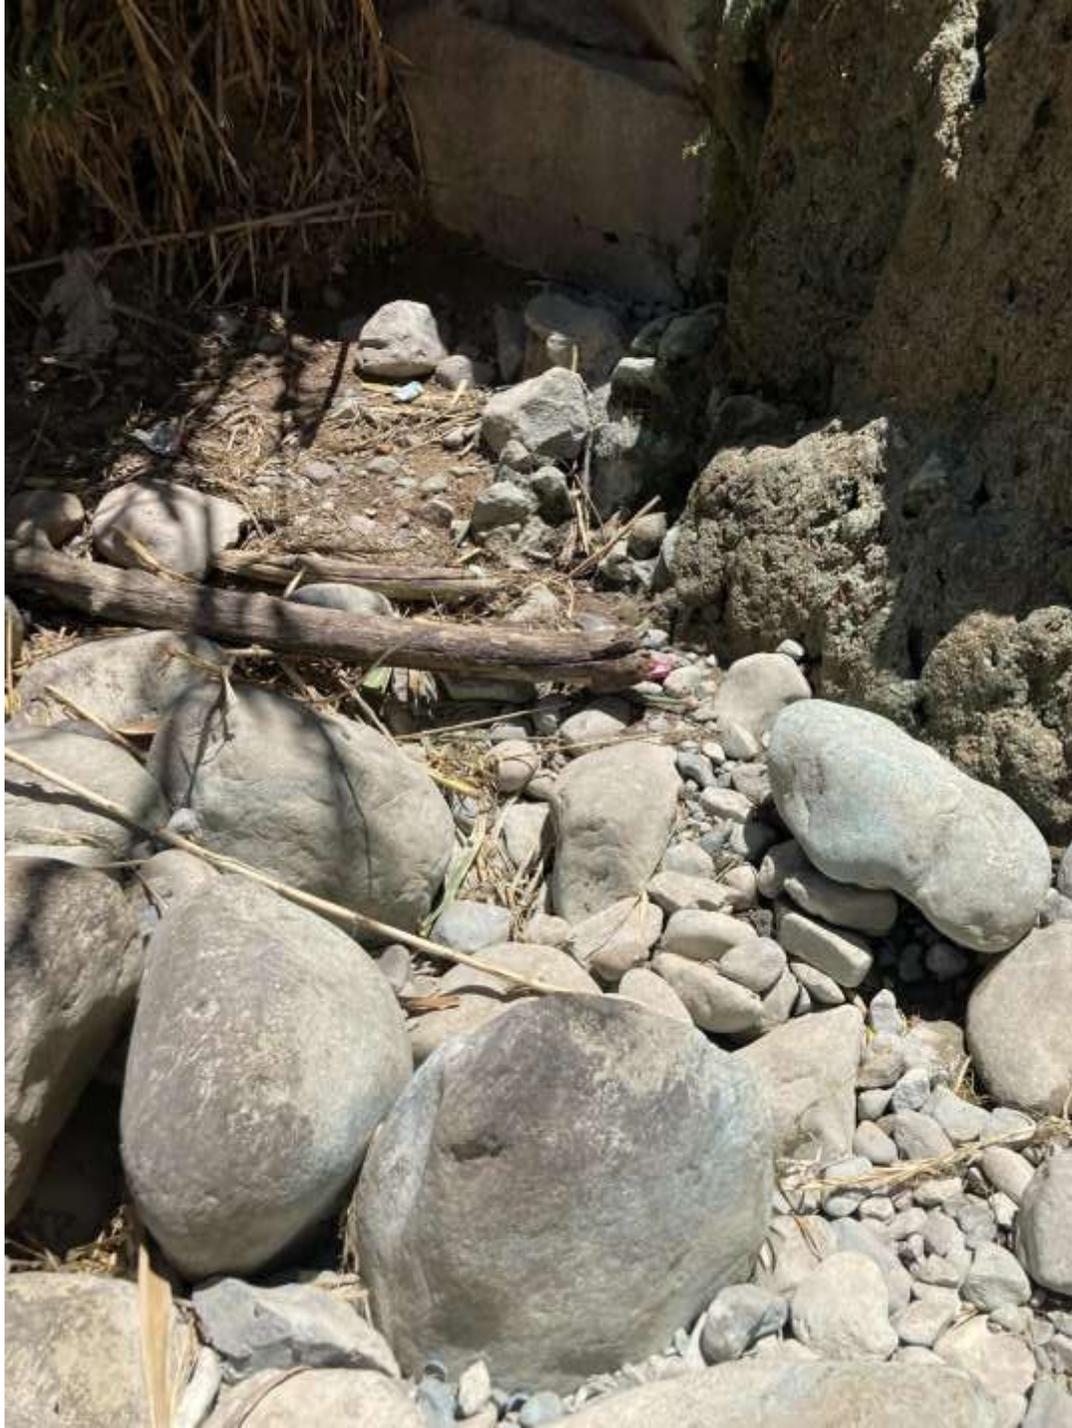
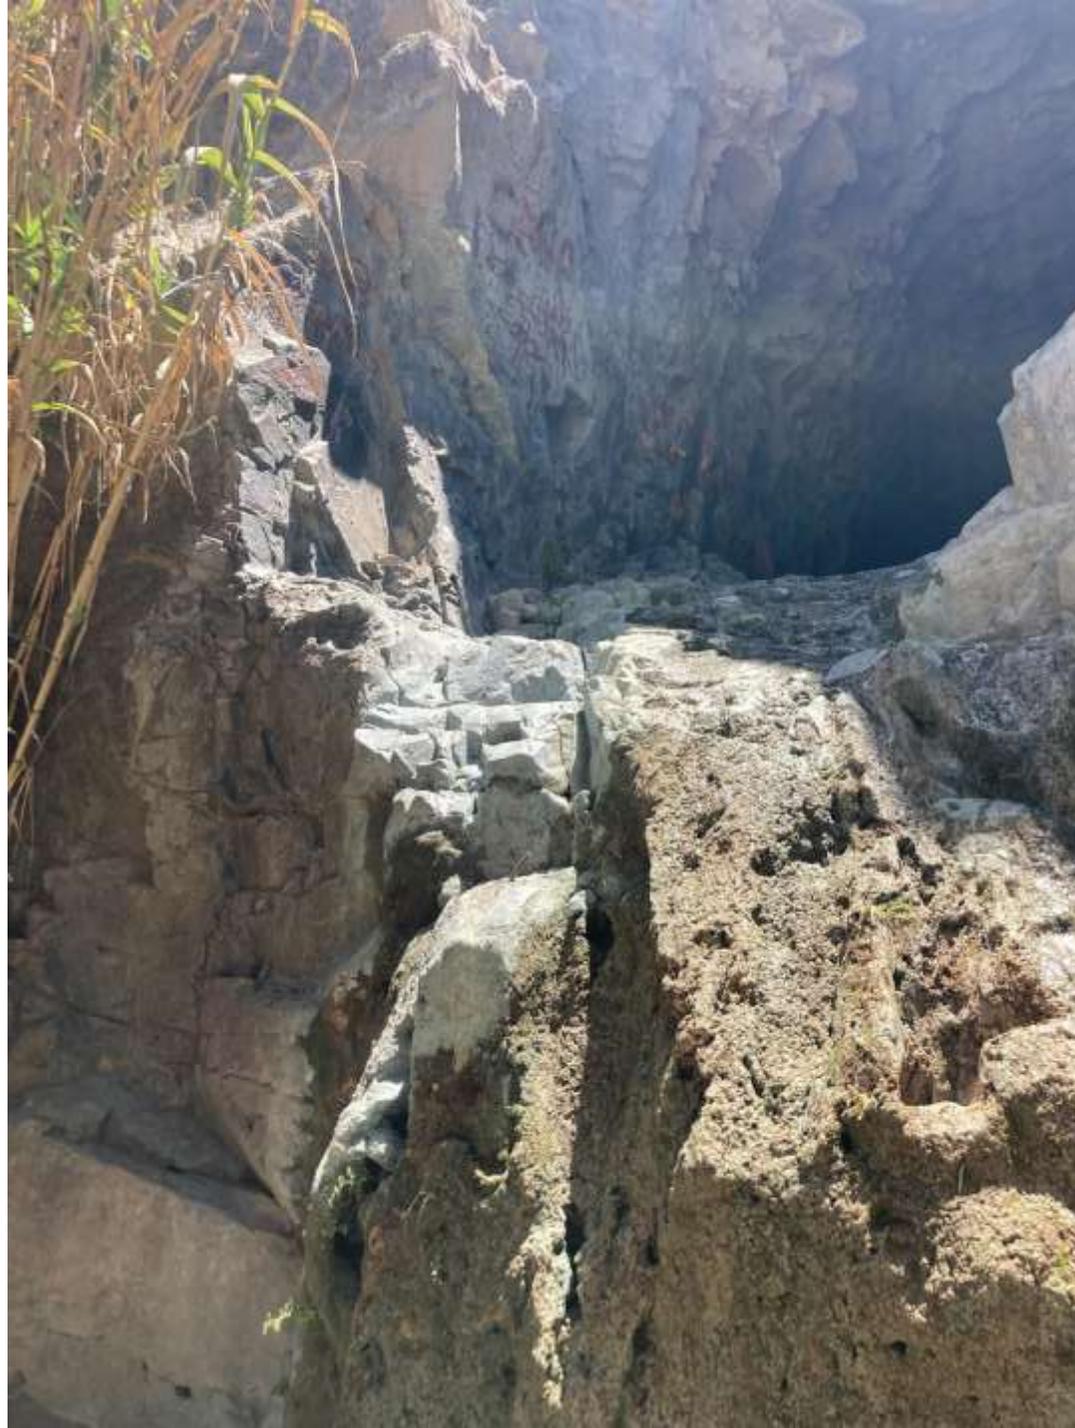
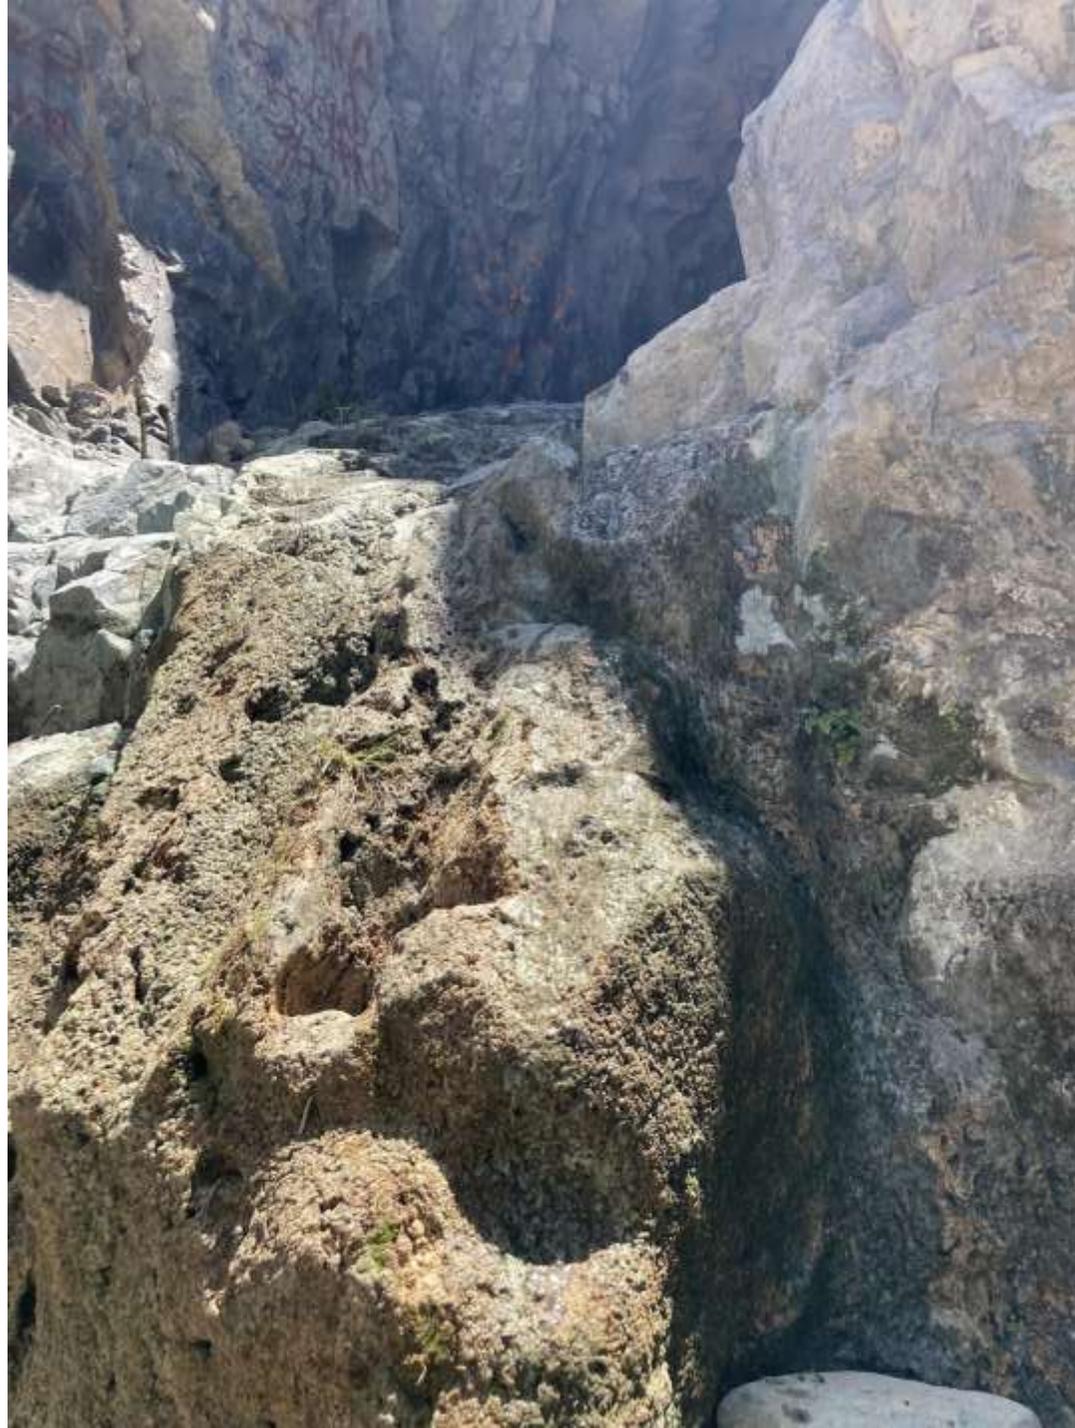
Durante la visita en terreno, se verificó que las aguas del río Huasco, presentaban una coloración verdosa de aspecto turbio con presencia de sedimentos del mismo color en el fondo del lecho, al igual que las aguas y fondo del denominado Canal Ventanas. Del mismo modo, conforme a los residuos observados, se determinó que, la sustancia vertida a las aguas del río Huasco provenían desde el Canal Ventanas, siendo la vía de conexión y el traspaso de tal efluente, el túnel de la Quebrada El Jilguero.

Túnel Quebrada El
Jíguero: Evidencia de
escurrimiento de agua y
sustancia color verdoso

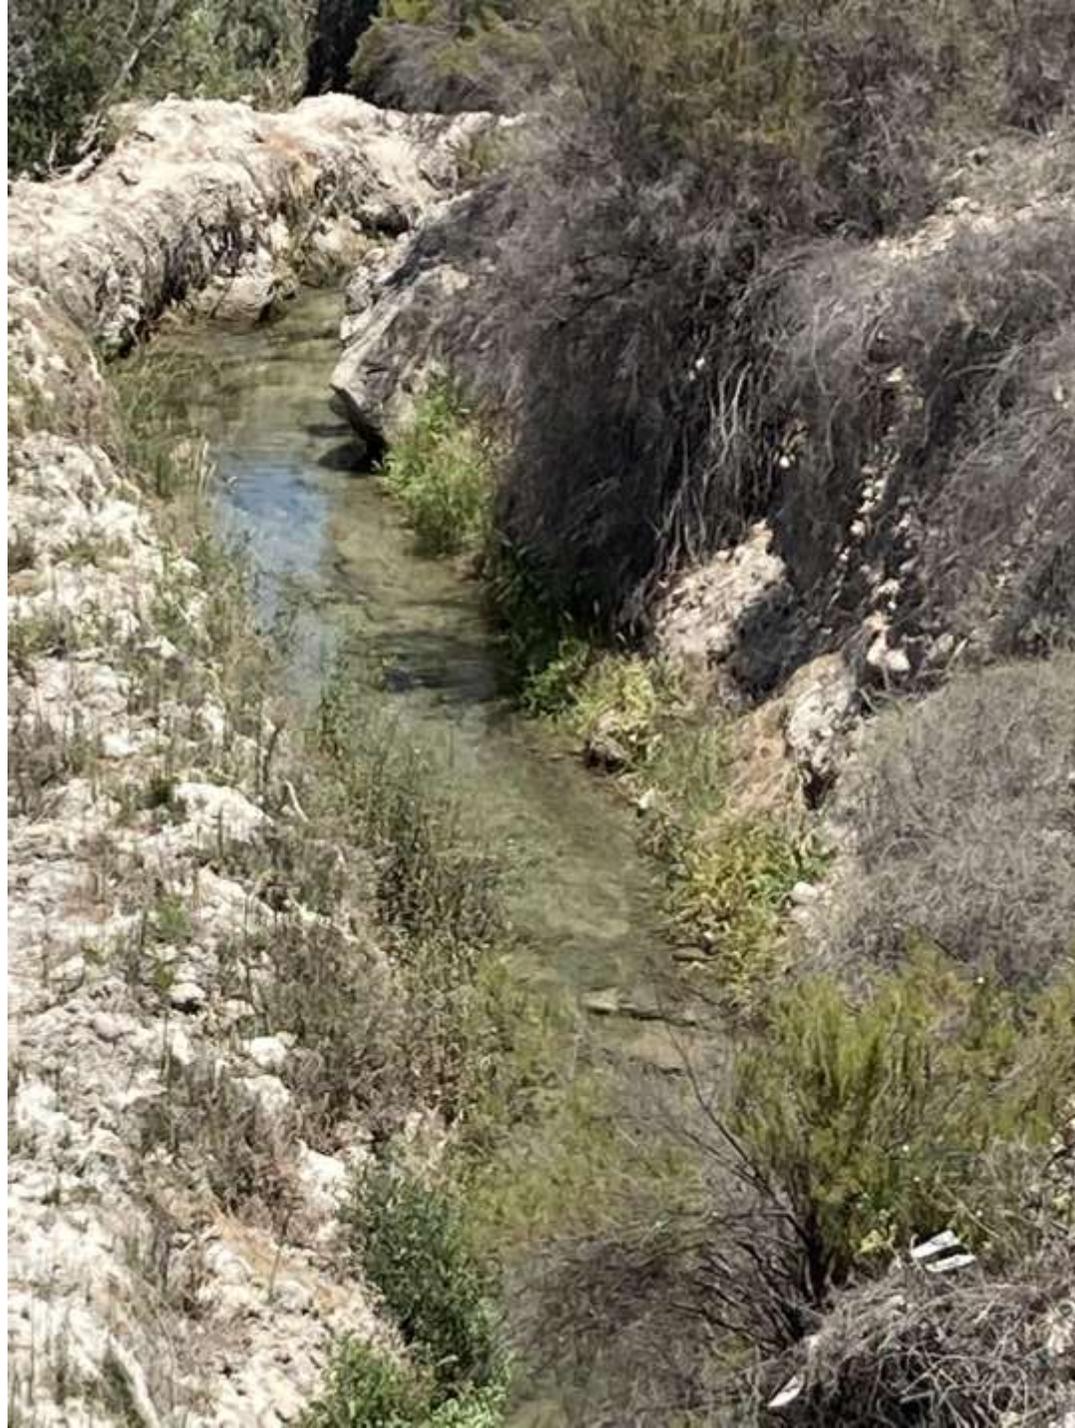
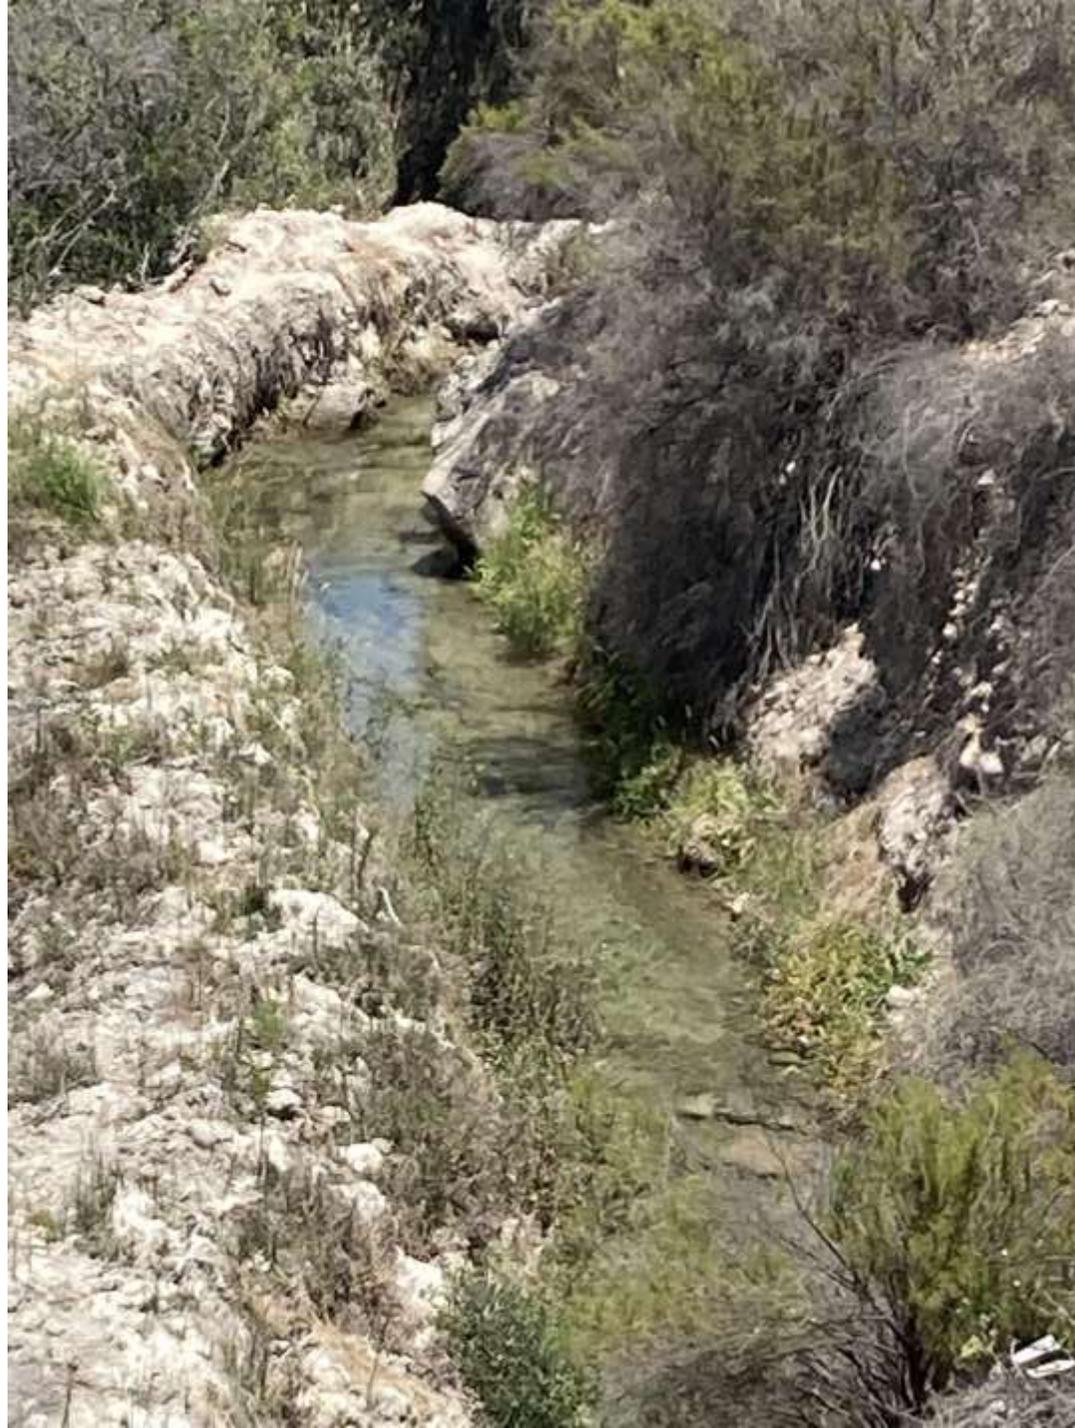
De igual forma, se constató la existencia de la misma coloración en el sustrato del canal Ventanas, ubicado en las siguientes coordenadas U.T.M. Norte: 6.835.694 metros y Este: 330.699 metros, según Datum WGS1984, Huso 19 S.

Canal Ventanas:
Sustrato color verdoso

En atención a esta situación, y considerando las facultades de este Servicio para estudiar e investigar la calidad de las aguas para evitar su degradación, establecidas en el artículo 299 y demás pertinentes del Código de Aguas, solicito a Ud. realizar a la brevedad posible, a fin de caracterizar el evento ocurrido, un set de al menos tres muestras de agua superficial en el cauce artificial del Canal Ventanas. Para ello, Ud. deberá consultar la disponibilidad de los laboratorios acreditados y considerar el registro de las concentraciones de los parámetros regulados en la Norma Chilena 1333 / Modificada en 1987; que establece los requisitos de calidad del agua para sus diferentes usos. Además, deberá informar a este Servicio la ubicación en Coordenadas UTM, según Datum WGS1984, Huso 19 S, de los puntos de monitoreo y la frecuencia en que realizará la toma de muestras en el cauce artificial del Canal Ventanas, señalando también la fecha de su ejecución.
