MAT. Informa sobre supuesto vertimiento de un compuesto químico a las aguas superficiales del cauce natural del río Huasco, en el sector denominado El Jilguero, comuna de Vallenar, Región de Atacama

INFORME TÉCNICO N°2

RESULTADOS EMERGENCIA AMBIENTAL
19 DE NOVIEMBRE DE 2021

DIRECCIÓN GENERAL DE AGUAS
REGIÓN DE ATACAMA
24 de enero de 2022
Proceso SSD N°15675691

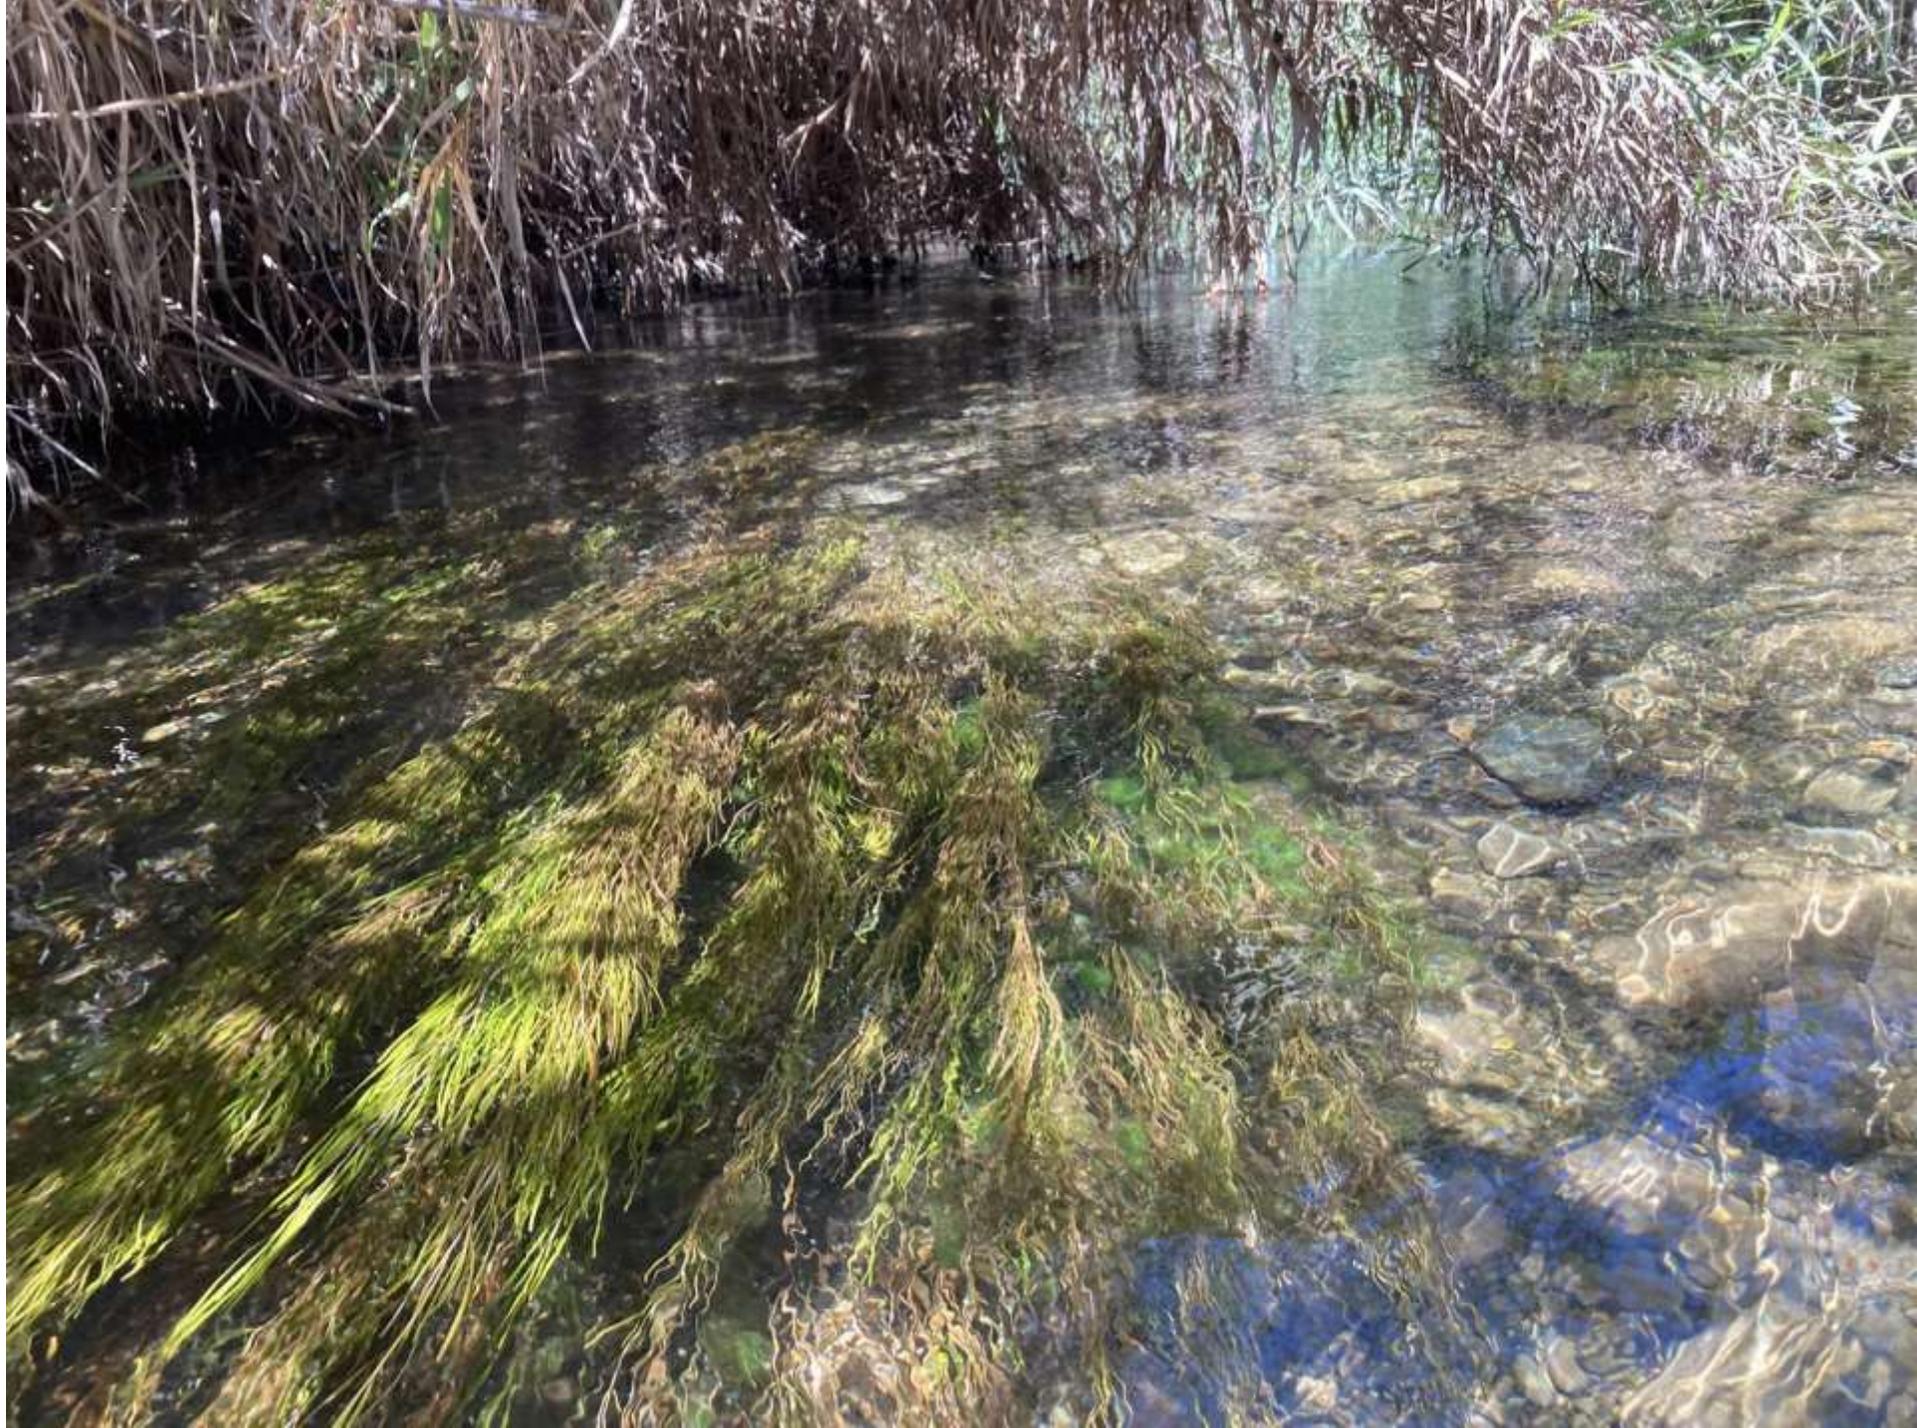
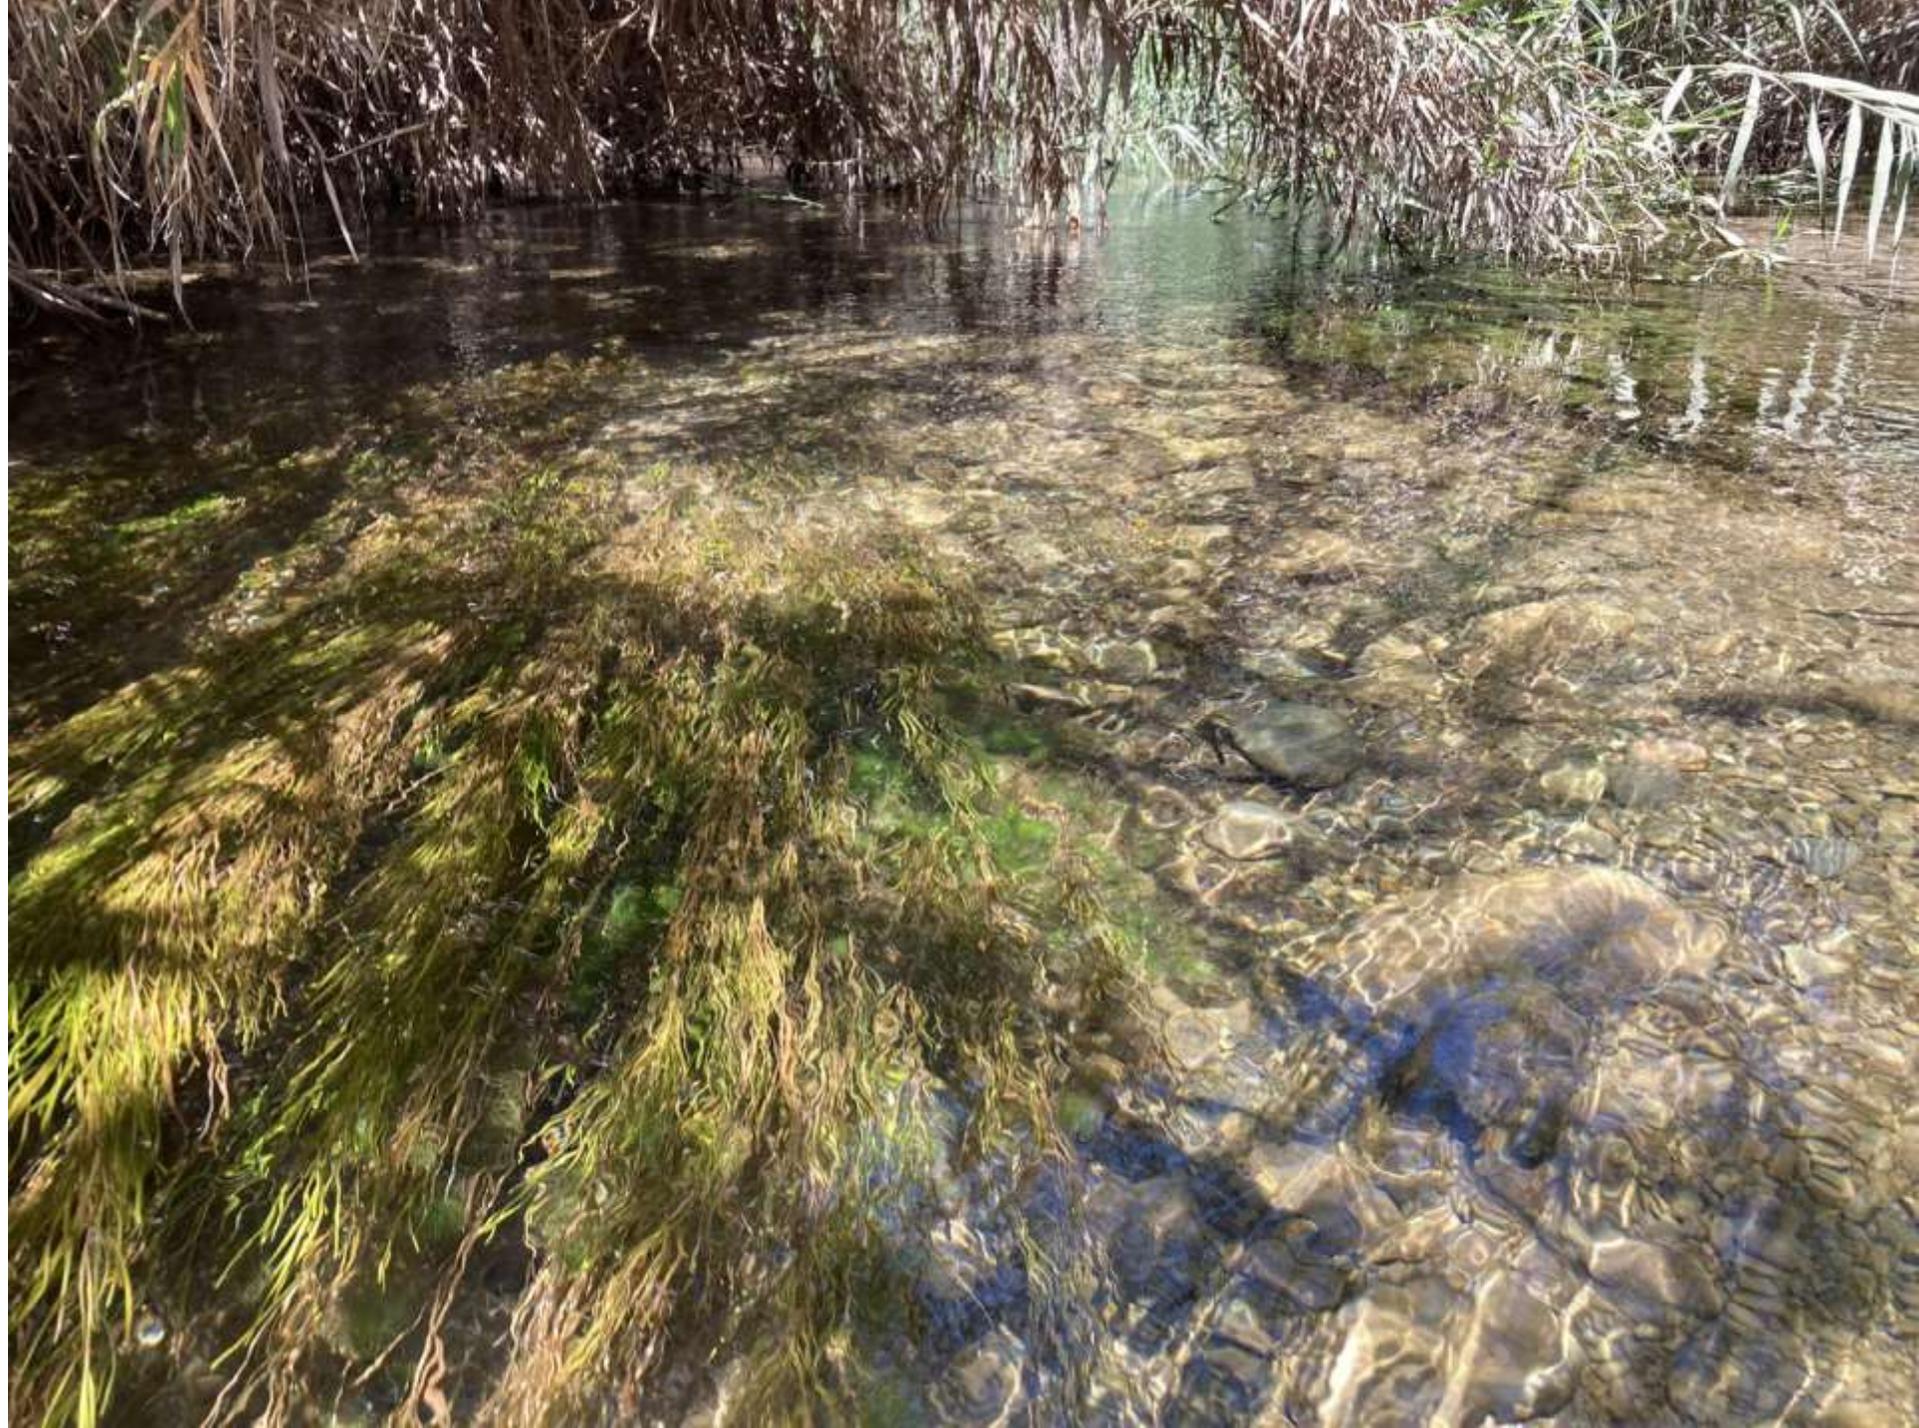
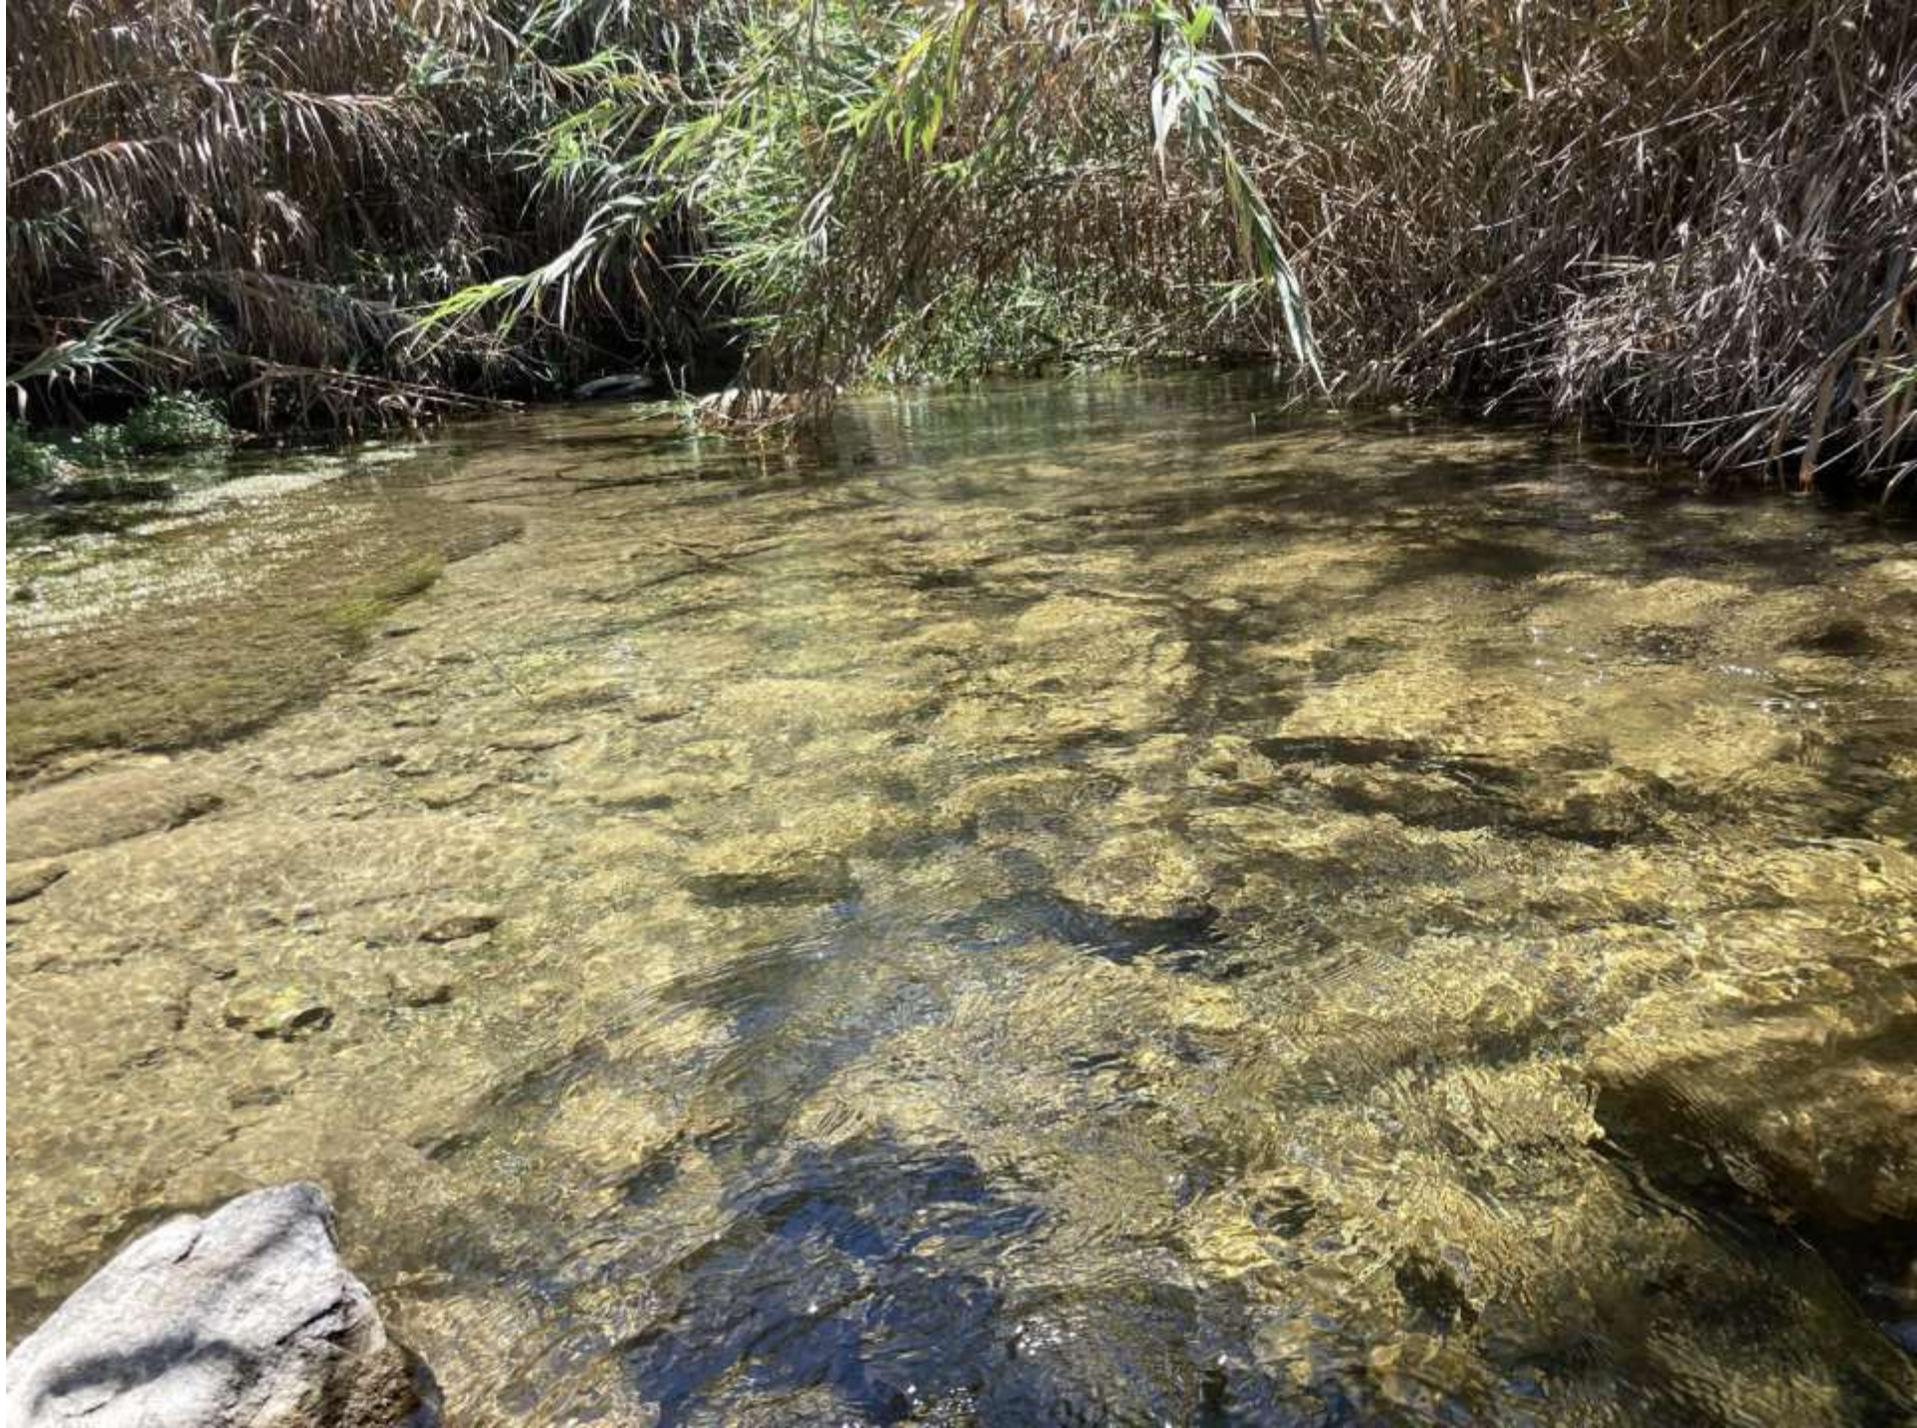
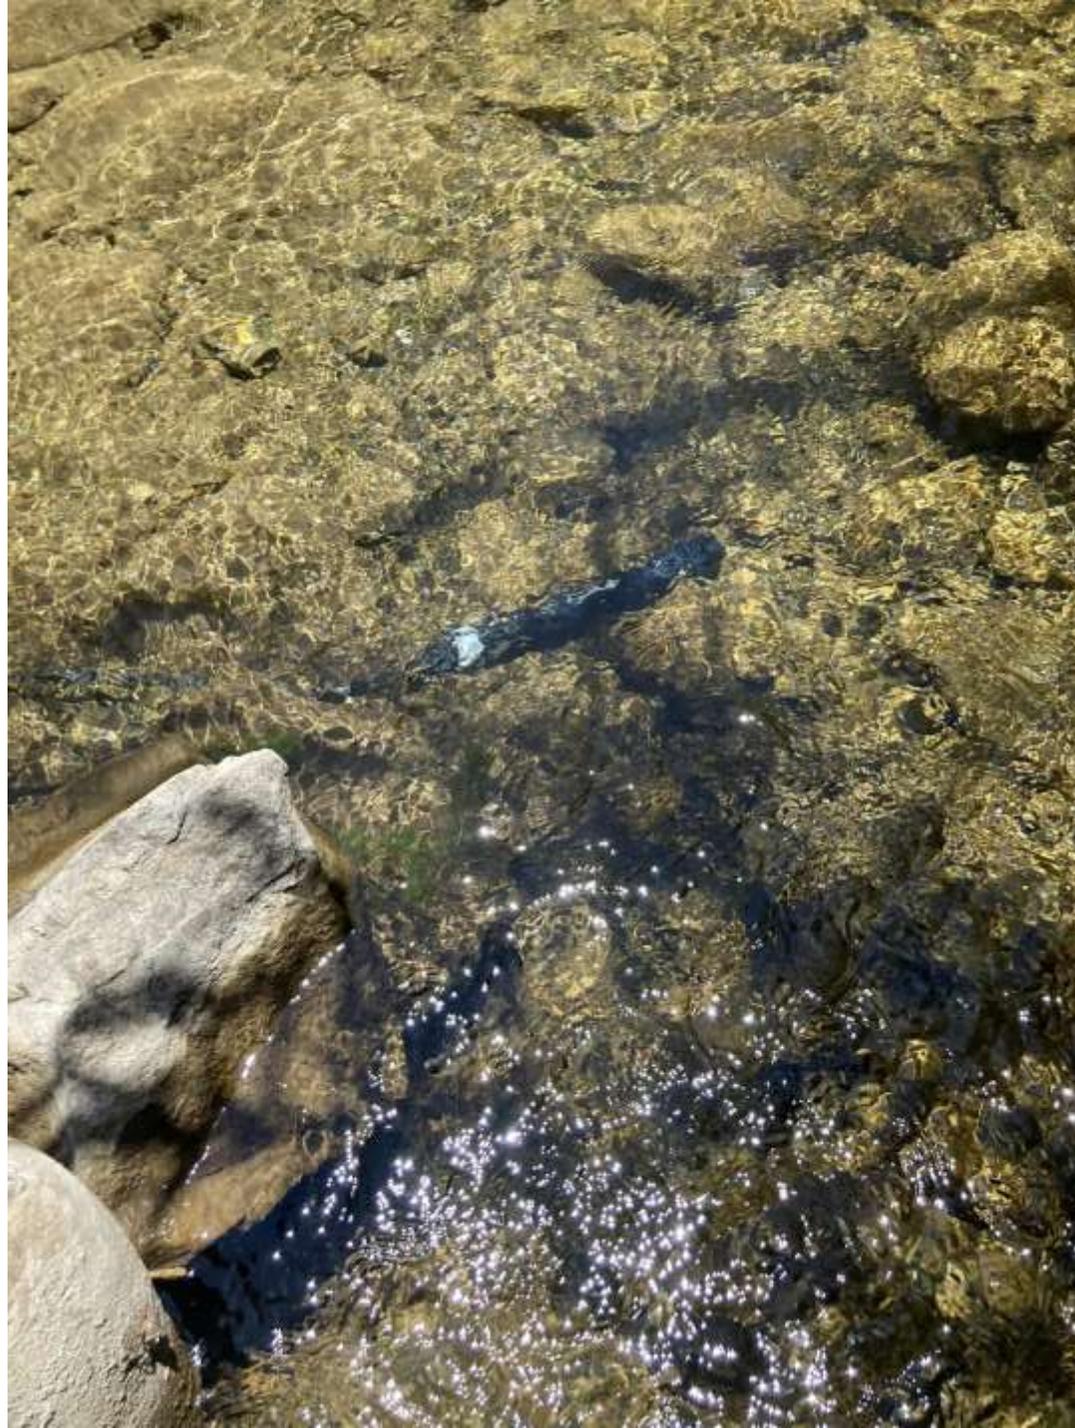
Punto 2: Muestra de
agua superficial Río
Huasco - Aguas abajo
