MAT.: Informa sobre la posibilidad de disponer una investigación a fin de averiguar una irregular extracción de material y/o de áridos del río Longaví, frente a Paine, Región del Maule.

MINUTA TÉCNICA DE FISCALIZACIÓN N°23/2022

FO-0703-45

**Unidad de Fiscalización y Medio Ambiente
Dirección Regional D.G.A., Región del Maule
SSD: 16129719**

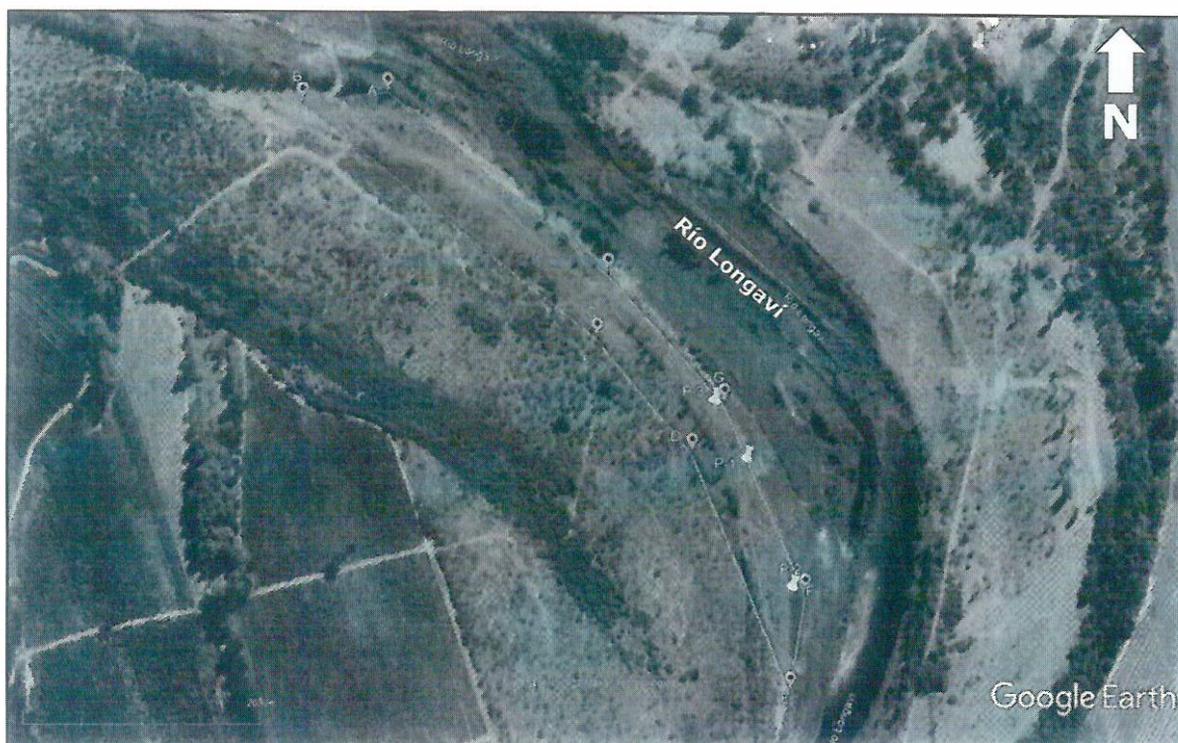
Figura N°1. Ubicación de los puntos inspeccionados en terreno y el polígono autorizado por la D.O.H. y Municipalidad de Retiro. Fuente: Elaboración propia según software Google Earth.

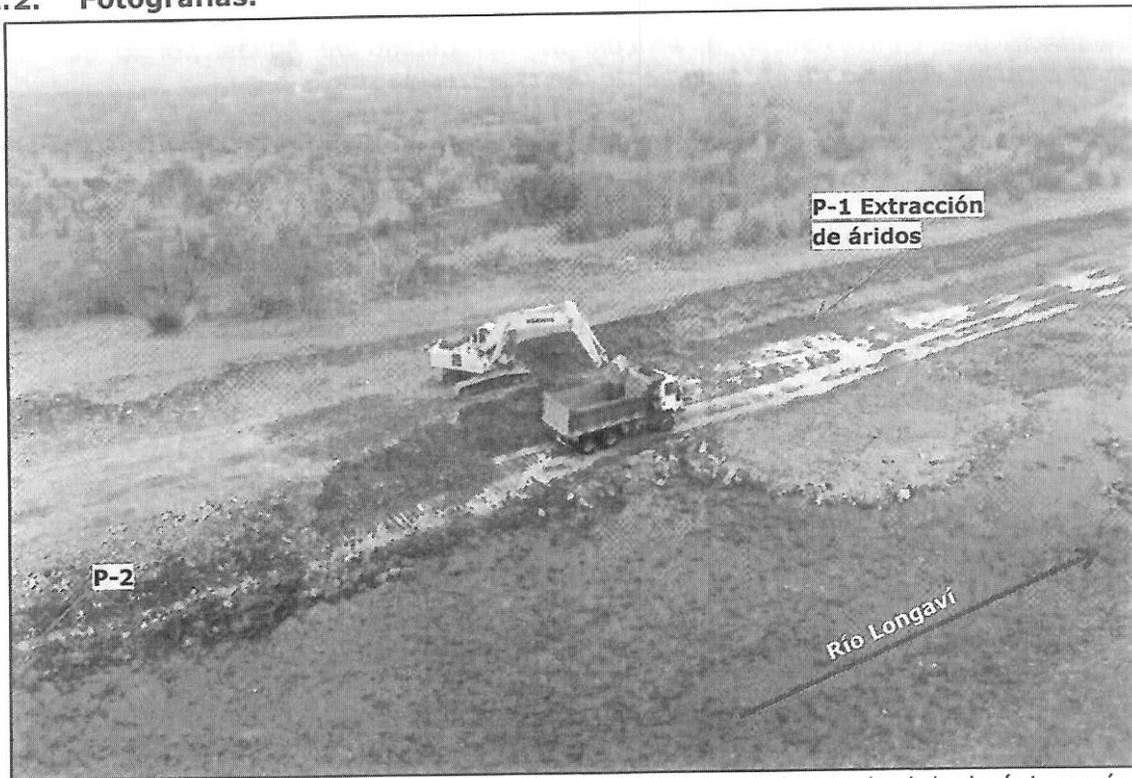
Fotografía N°1. Punto P-1, extracción de áridos con máquina pesada (excavadora) desde río Longaví y carguío de camión tolva, por parte de empresa de Transmara SpA. Fotografía aérea norte a sur.

- a. Este Servicio constató que en un punto P-1, se estaban realizando labores de extracción mecanizada de áridos en la ribera sur del río Longaví en la comuna de Retiro. Dichas extracciones eran realizadas con maquinaria pesada (excavadora), con la cual se cargaban camiones tolvas., según la información obtenida en terreno la maquinaria y camiones pertenecen a la empresa Transporte Maquinaria y Áridos TRANSMARA SpA.

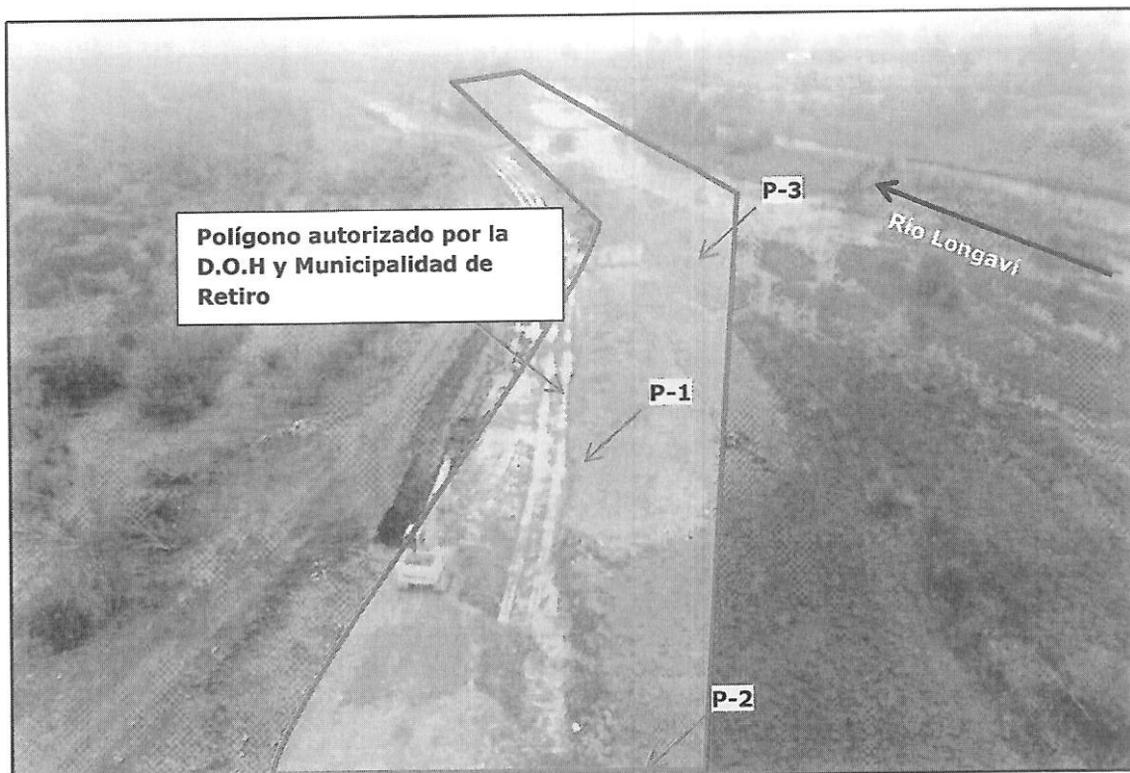
Fotografía N°2. Puntos inspeccionados en terreno, donde se observa la extracción de áridos al interior del polígono autorizado por la D.O.H. y Municipalidad de Retiro (área aproximada). Fotografía aérea vista oriente a poniente.

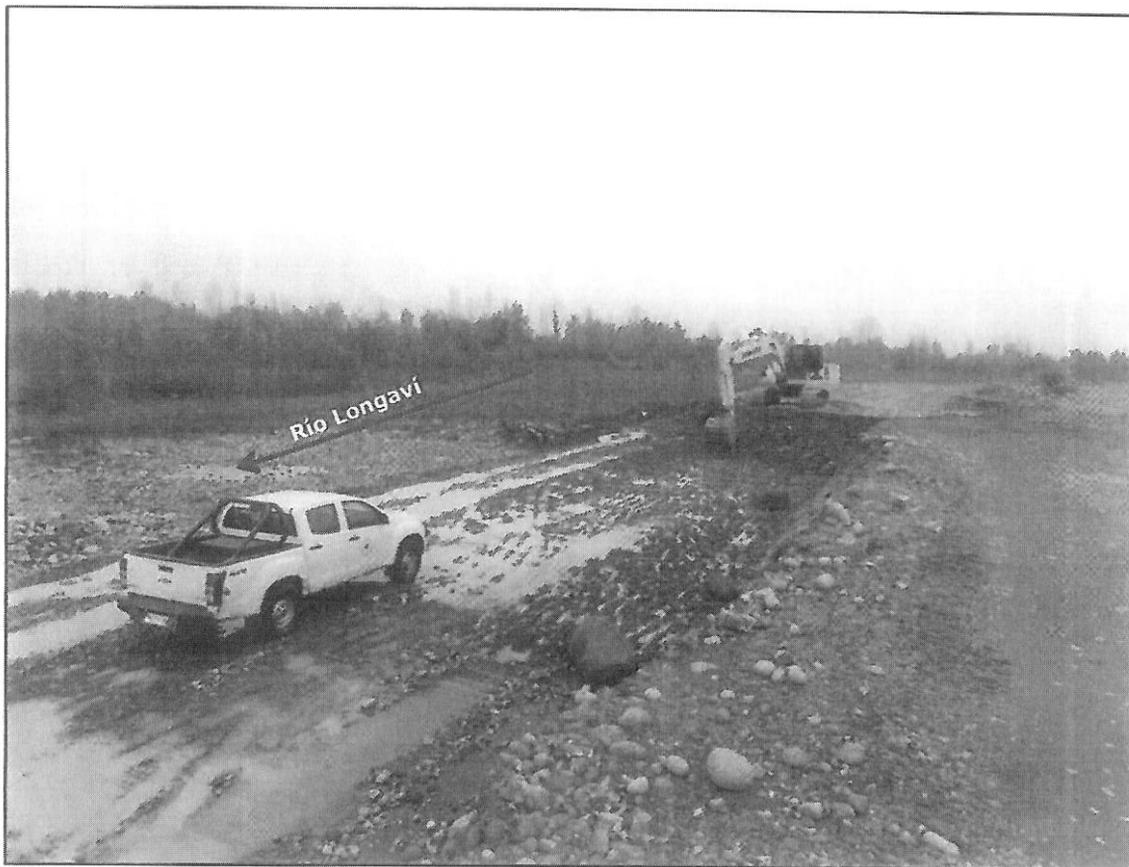
Fotografía N°3. Personal del Servicio (DGA) en labores de fiscalización, Punto P-1, donde se observa la excavadora de propiedad de TRANSMARA SpA. Vista poniente a oriente.

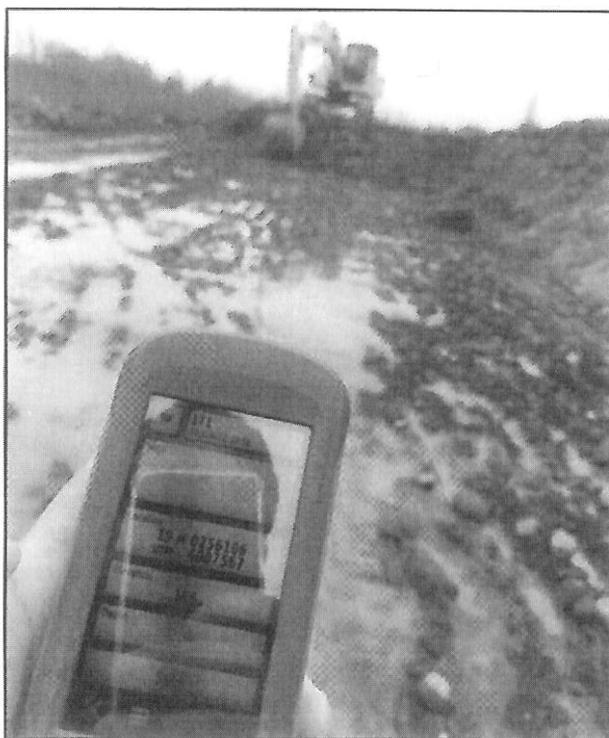
Fotografía N°4. Coordenadas de Punto P-1, donde se observa la excavadora de propiedad de TRANSMARA SpA.

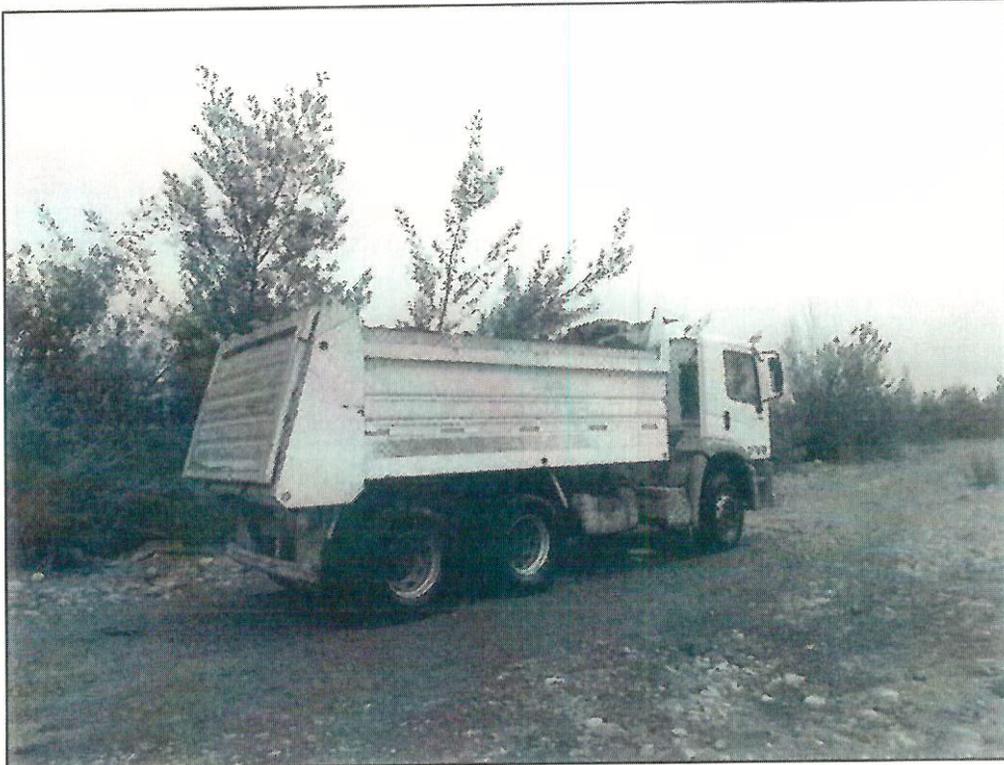
Fotografía N°5. Camión tolva de propiedad de TRANSMARA SpA.

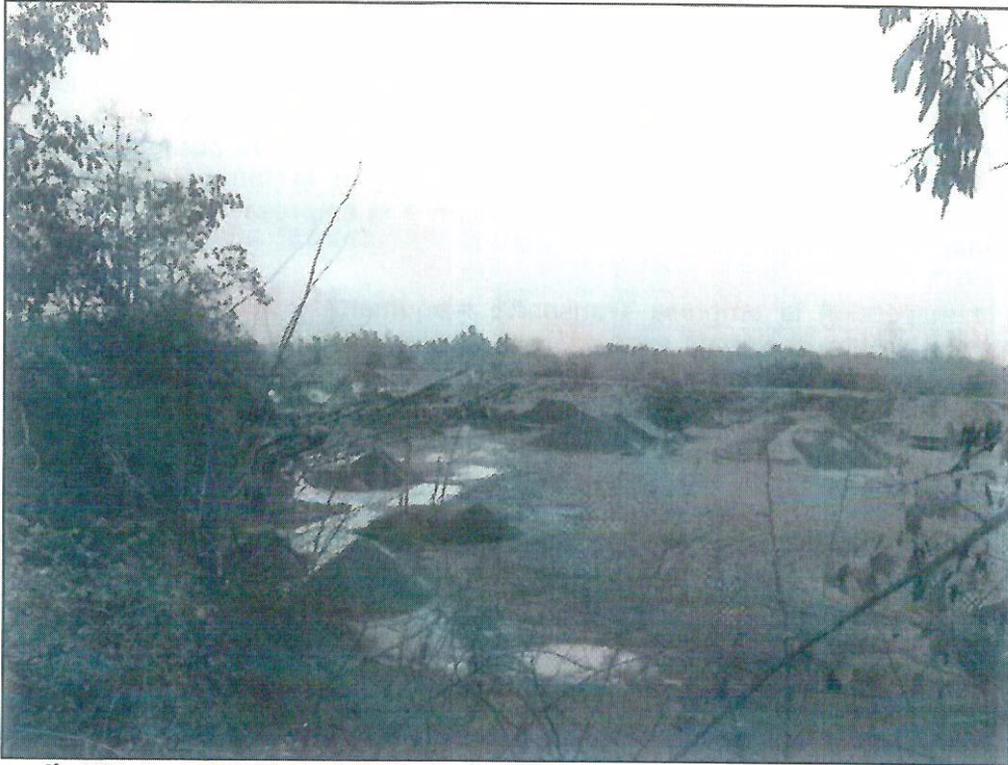
Posteriormente en un punto P-4, distante aproximadamente a 3.5 Km del área de extracción, se ubica la planta de procesamiento de material de la empresa TRANSMARA SpA., en dicho lugar se conversó con el Jefe de Planta, Sr. Marcelo Dávila, quien presentó la documentación indicada anteriormente y además el pago de derechos municipales a la Ilustre Municipalidad de Retiro por concepto de permiso municipal para ejercer extracción de áridos por un volumen total de 40.000 m³, por un periodo de 12 meses a contar del 25 de marzo de 2022 por parte de la empresa TRANSMARA SpA, según decreto exento N°371, de fecha 1 de abril de 2022 y Ord. N°274 de Dirección de Obras Hidráulicas de fecha 26 de marzo de 2022.

Fotografía N°7. Punto P-4. Planta de procesamiento de material de áridos de propiedad de la empresa TRANSMARA SpA.

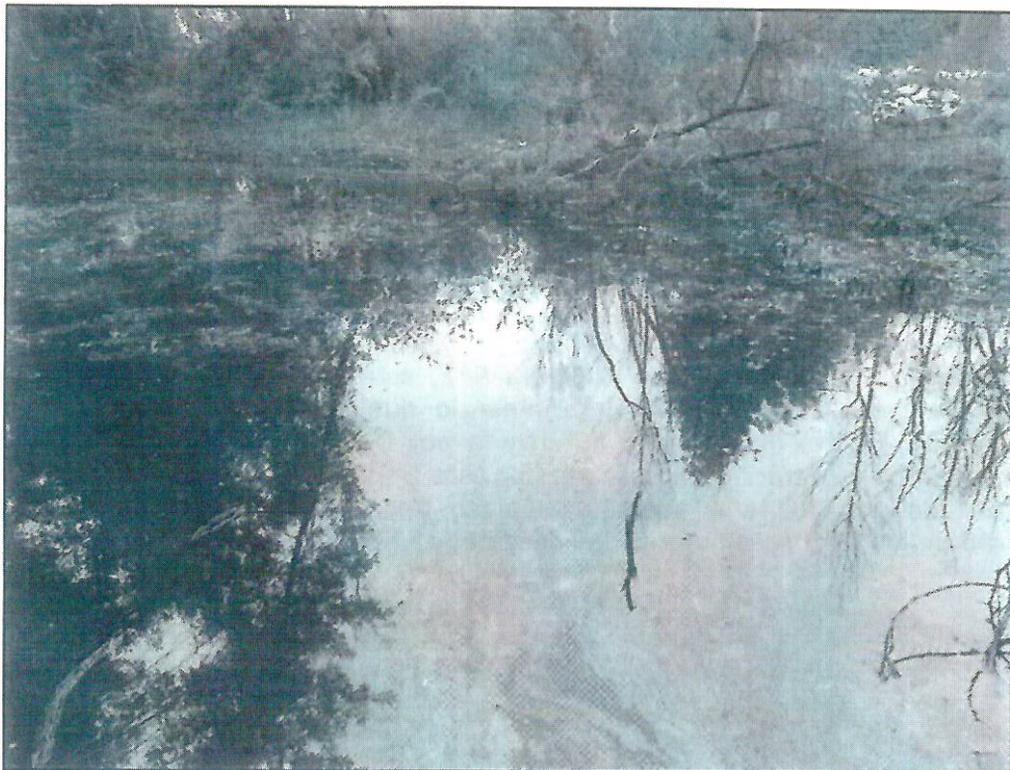
Cabe además señalar que los vecinos del sector indicaron que existiría una posible contaminación de hidrocarburos atribuible a los trabajos de extracción de áridos en el lugar, tras lo cual en un punto P-5 este servicio constató una pluma de hidrocarburo en un brazo del río Longaví (lado norte) a una distancia lineal de 400 m desde el punto P-1.

Fotografía N°8. Punto P-5, trazas de hidrocarburos aledaño a propiedades de los vecinos del sector.

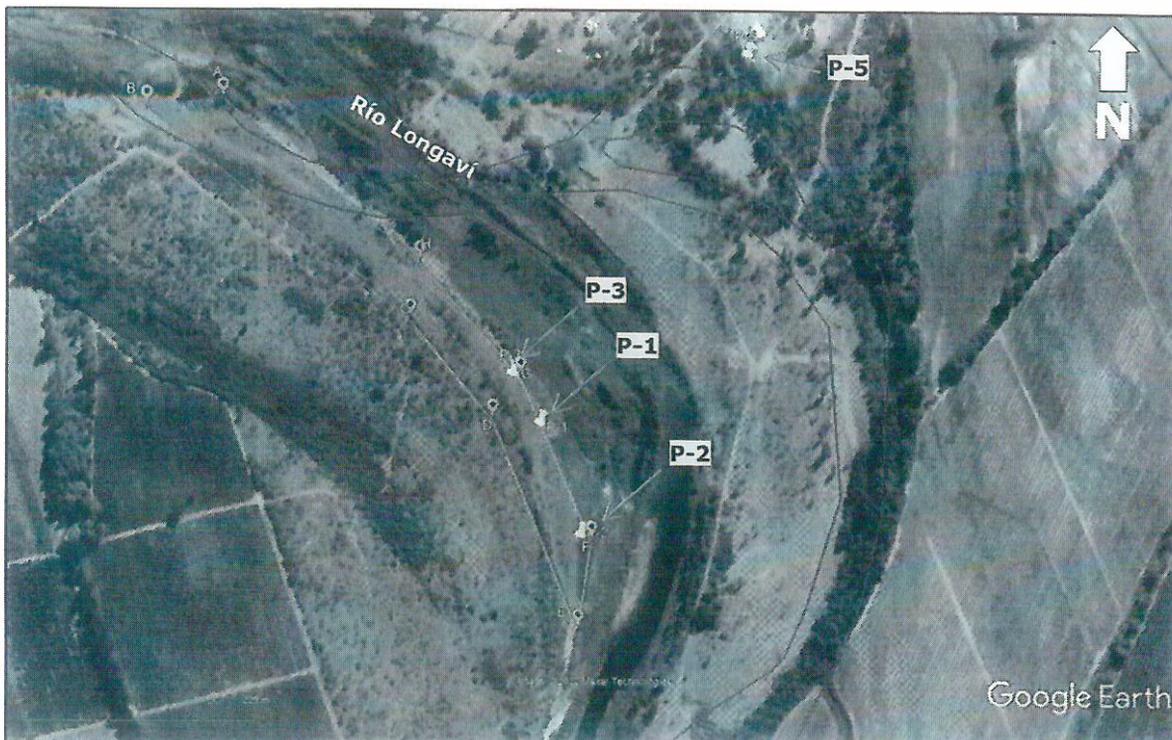
- iv. De acuerdo a lo observado en la Figura N°2 de la Minuta Técnica de Fiscalización N° 23/2022, éste Servicio analizó la información en el software Google Earth, determinando que los puntos P-1, P-2 y P-3 se encuentran dentro del polígono autorizado por D.O.H., según oficio N°274/2022, por lo tanto, la extracción fiscalizada por este Servicio, estaría dentro del polígono autorizado por D.O.H. y además su plazo de ejecución se encuentra vigente, dentro de los 12 meses autorizados desde el 25 de marzo de 2022.

- c. Durante la visita inspectiva se recorrió el sector o polígono de extracción ubicando los puntos P-2 y P-3, como puntos cercanos a los vértices del polígono que autorizó la D.O.H. (Según Oficio N°274/2022). Dichos puntos se encontraban marcados con pintura para facilitar su identificación (Fotografía N°6).
- d. De acuerdo a lo observado en la Figura N°2, éste Servicio analizó la información en el software Google Earth, determinando que los puntos P-1, P-2 y P-3 se encuentran dentro del polígono autorizado por D.O.H., según oficio N°274/2022, por lo tanto, la extracción fiscalizada por este Servicio, estaría dentro del polígono autorizado por D.O.H. y además su plazo de ejecución se encuentra vigente, dentro de los 12 meses autorizados desde el 25 de marzo de 2022.

Figura N°2. Puntos inspeccionados en terreno, donde se observa que se ubican dentro de del polígono autorizado. Fuente: Elaboración propia según software Google Earth.

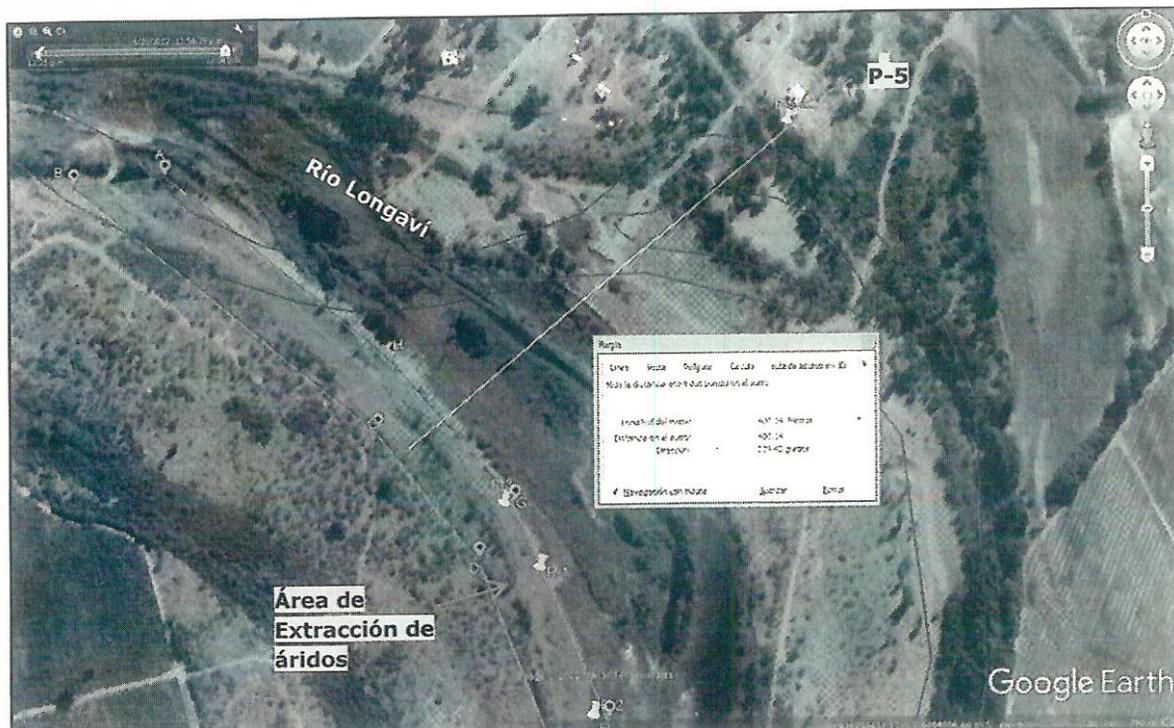
- vi. De acuerdo a lo señalado anteriormente, este Servicio no puede atribuir dicha pluma de hidrocarburos a las obras de extracción de áridos inspeccionada, ya que las obras se encontraban en la ribera sur del río Longaví a 400 m de distancia lineal del punto P-5, mientras que dicho punto se ubica en la ribera norte de río. Además las obras no se encuentran aguas arriba del punto P-5 donde eventualmente se podría atribuir cierta injerencia a una posible contaminación (Ver figura N°3 de Minuta Técnica de Fiscalización N° 23/2022).

- e. Durante la fiscalización los vecinos del sector indicaron que existiría una posible contaminación de hidrocarburos atribuible a los trabajos de extracción de áridos en el lugar, tras lo cual en un punto P-5 este servicio constató una pluma de hidrocarburo en un brazo del río Longaví (lado norte) a una distancia lineal de 400 m desde el punto P-1.
- f. De acuerdo a lo señalado anteriormente, este Servicio no puede atribuir dicha pluma de hidrocarburos a las obras de extracción de áridos inspeccionada, ya que las obras se encontraban en la ribera sur del río Longaví a 400 m de distancia lineal del punto P-5, mientras que dicho punto se ubica en la ribera norte de río. Además las obras no se encuentran aguas arriba del punto P-5 donde eventualmente se podría atribuir cierta injerencia a una posible contaminación (Ver figura N°3).

Figura N°3. Distancia entre el punto P-5 y el área de extracción de áridos inspeccionada. Fuente: Elaboración propia según software Google Earth.
