OFICIO N° 135

MAT.: Responde Solicitud de información

7. OBSERVACIONES ASOCIADAS A LA EJECUCIÓN DE LA INSPECCIÓN AMBIENTAL

8. HECHOS CONSTATADOS Y/O ACTIVIDADES REALIZADAS

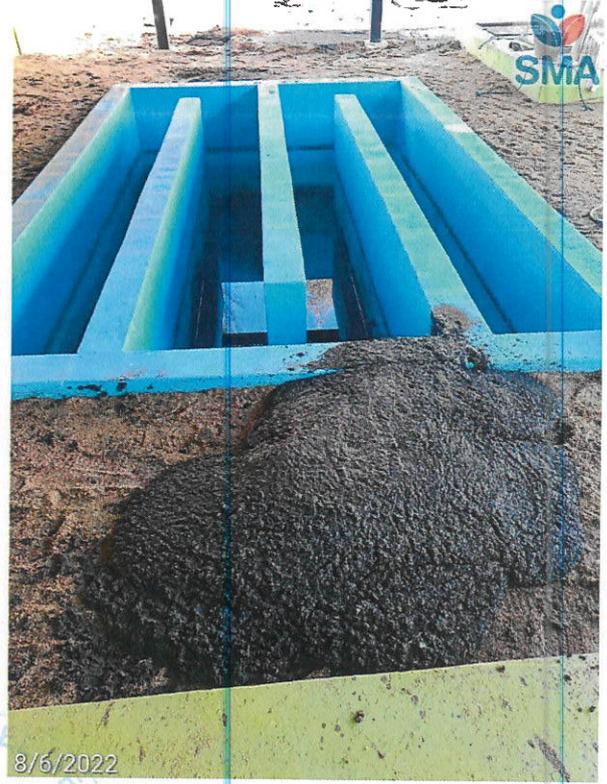
3. Analizada la unidad de desinfección, no está operativa, mantiene lodos en su interior, los que son retirados manualmente y dispuestos en zona exterior del recinto de la planta de tratamiento de aguas servidas. Al momento se han retirado alrededor de 15 carretilladas, el lodo retirado dado que estuvo expuesto al sistema de desinfección no presenta olores ni vectores asociados.

Foto 3 Disposición provisoria de lodos desde sistema de desinfección

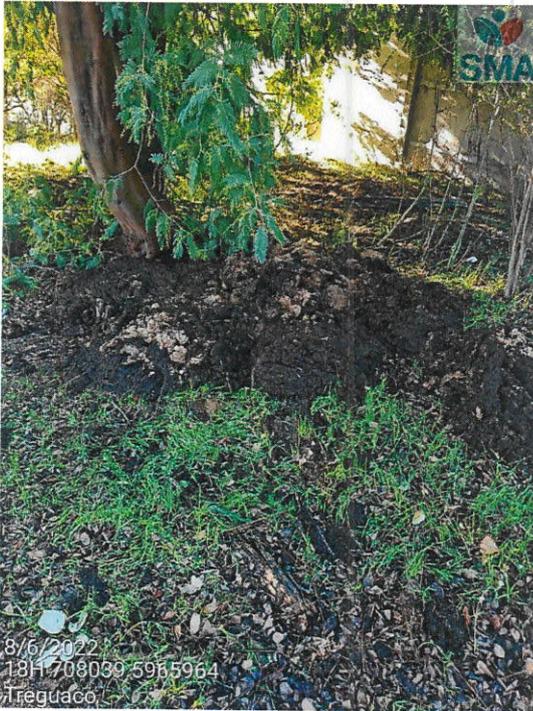
Foto 4 Disposición provisoria de lodos desde sistema de desinfección
